ROGSLÖSA KYRKOGRÅRD

Kulturhistorisk kyrkogårdsinventering

Rogslösa församling

2002

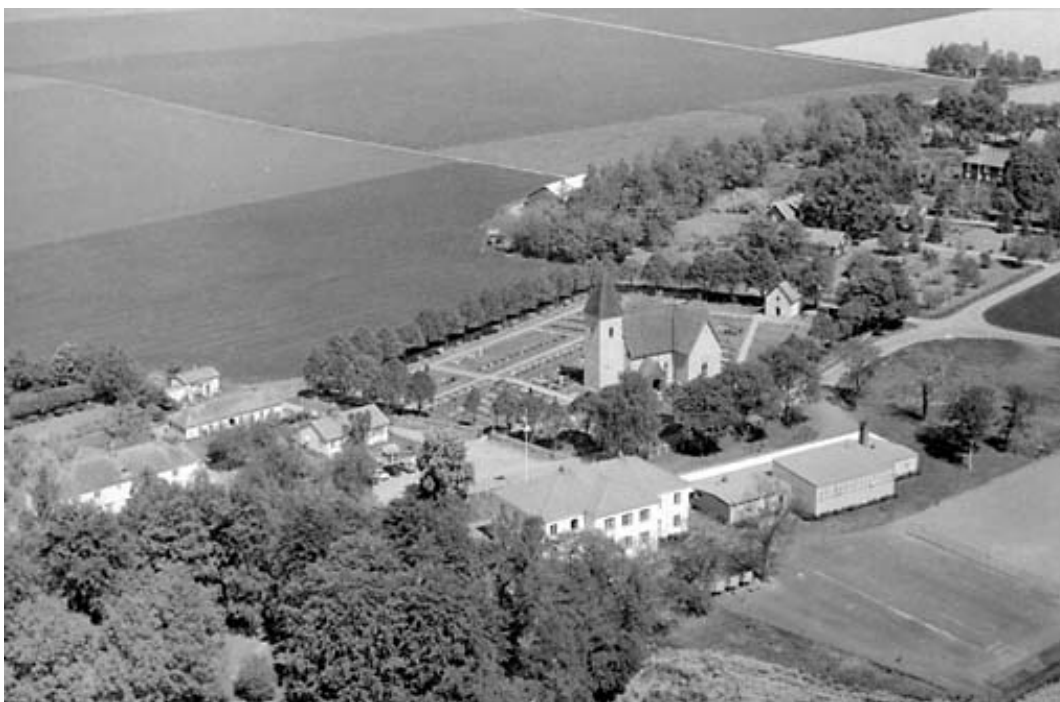
Flygfoto från 1965. Den relativt enhetliga trädkransen har hunnit växa till sig. (Foto i Östergötlands läns museums samlingar.)

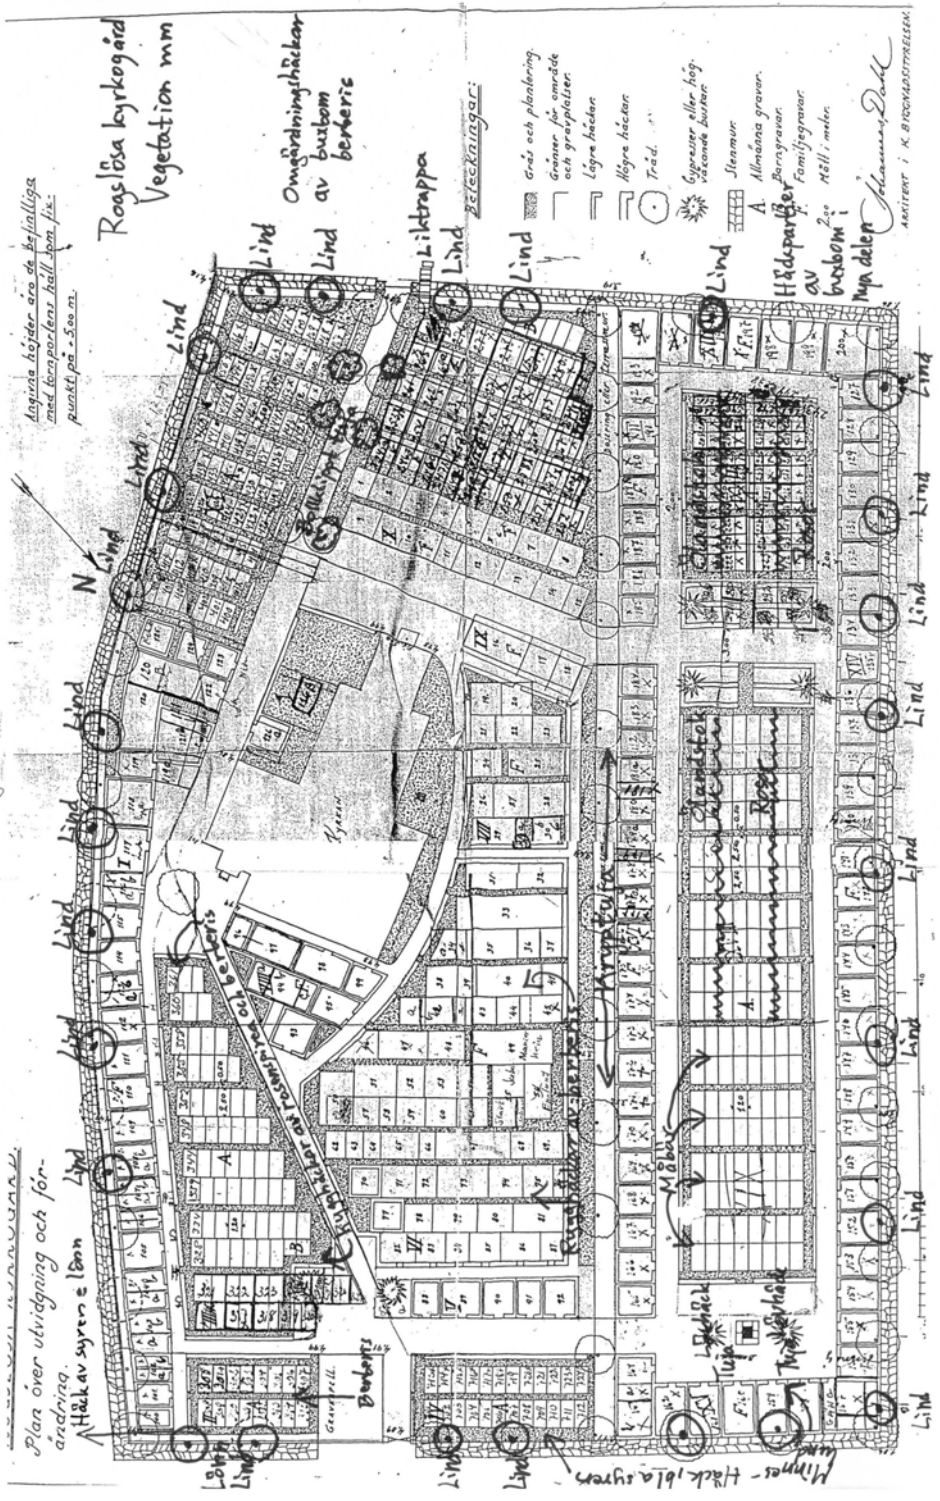
Plan över utvidgning och förändring.
Häcken av syren + lönn

På Johannes Dahls plan över utvidgning och förändring kan man se hur det var tänkt att kyrkogården skulle vara indelad. Dagens kvarter II, III och IV öster om kyrkan är avsatta för allmänna gravar, liksom delar av kvarter X väster om kyrkan och hela kvarter XI sydväst om kyrkan. Allmänna gravar skulle även finnas på nya kyrkogården i kvarter XVII-XIX, d v s mittpartiet. Ett område för barngravar ligger i kvarter III och i den västligaste delen av kvarter X. Övriga delar är avsedda för familjegravar och på den planerade nya delen norr om kyrkan ligger familjegravarna som en krans invid kyrkogårdsmuren. Tiondeboden ska användas som gravkapell. En trädkrans är inritad runt hela kyrkogården, även på gränsen mellan den gamla och den nya delen. Enstaka cypresser eller andra högväxande buskar är placerade på några ställen, bl a vid brunnen i östra delen av nya kyrkogården.

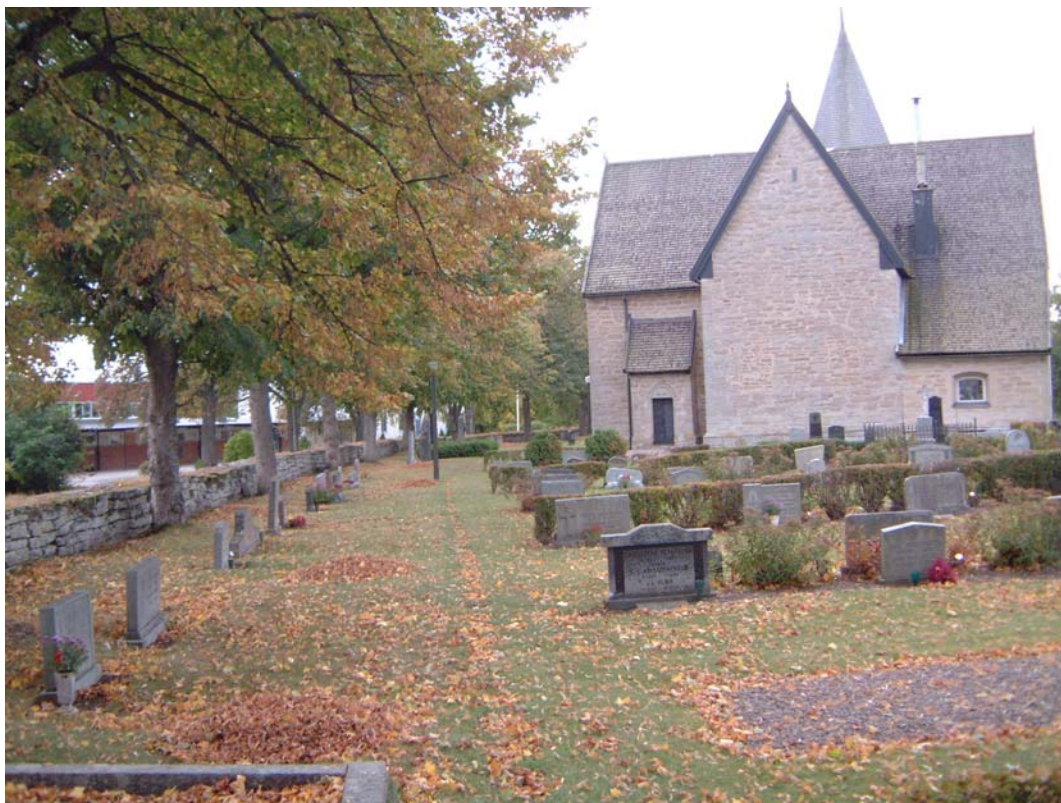
Rogslösa kyrkogård, den södra delen från öster. Området till höger på bilden var avsedd för enklare allmänna gravar enligt planen från 1930- talet. Utmed kyrkogårdsmuren var det plats för familjegravar.

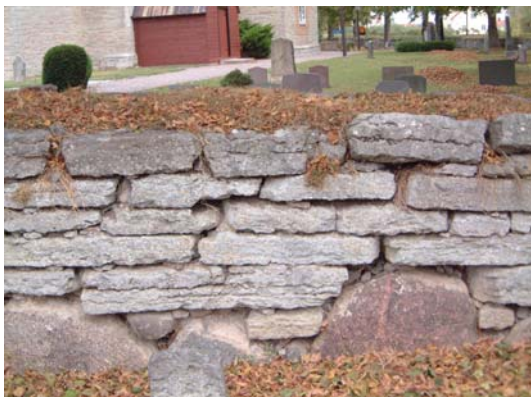
Västra muren.

Västra muren: ca 0,9-1,3 m hög skalmur av ca 0,3-1,1 m långa kalkstenar. Söder om grinden ligger stor gråsten i bottenskiftet. Kalkstenen är mer vittrad i norra delen.
Norra muren: terrassmur till den utvidgade delen, ca 0,4 m hög av kalksten i 2-3 skift. På krönet växer mossa. Muren döljs delvis av kryptuja. Troligen är det resterna av den äldre norra muren som lämnades kvar som terrassmur på 1930-talet.
Östra muren: ca 1,0-1,15 m hög skalmur, ca 1,45 m bred av ca 0,2-1,0 m långa kalkstenar. Muren är fylld med kalksten och en del gråsten. Vällagd, men ej i klart avgränsade skift. Muren är borta i anslutning till gravkapellet/tiondeboden. På murens södra del växer mer gräs och mossa.

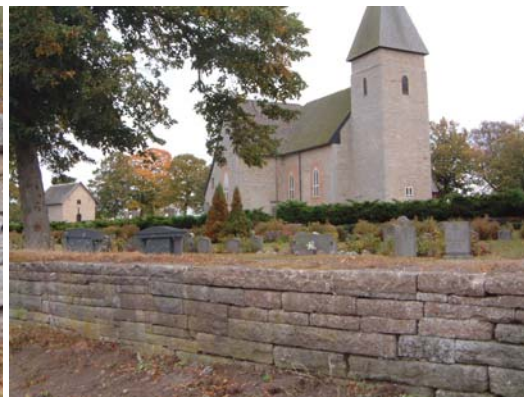
Norra muren, utvidgade delen.

Utvidgade delen: omgärdas av en 0,3-1,1 m hög kallmur av ca 0,4-1,0 m långa kalkstenar i regelbundna skift. Det lägre höjdmåttet gäller i östra delen där markytan utanför muren är högre.

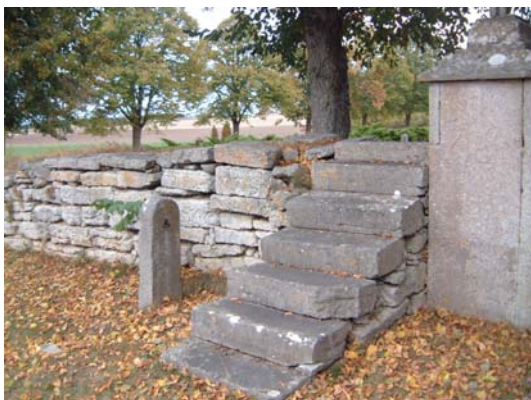
Utvidgade delen: muröppning i väster, inga urtag för grind. I sydväst finns en sentida kalkstenstrappa till den äldre kyrkogården. Den har ett enkelt träräcke. Dessutom finns det två gångar som går från gamla kyrkogården till den utvidgade delen.

Liktrappan i väster och en bindsten.

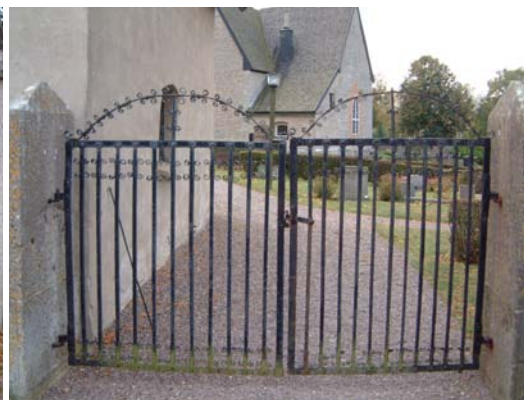
Östra grinden.

Öster: dubbelgrind av järnsmide med välvd överdel. Spjälor och dekor med upprullade ändar. Grindstolpar av tunna kalkstenshällar som är huggna i räfflor nedtill och övre delen är snett huggna. Muren skjuter ut något söder om grinden.

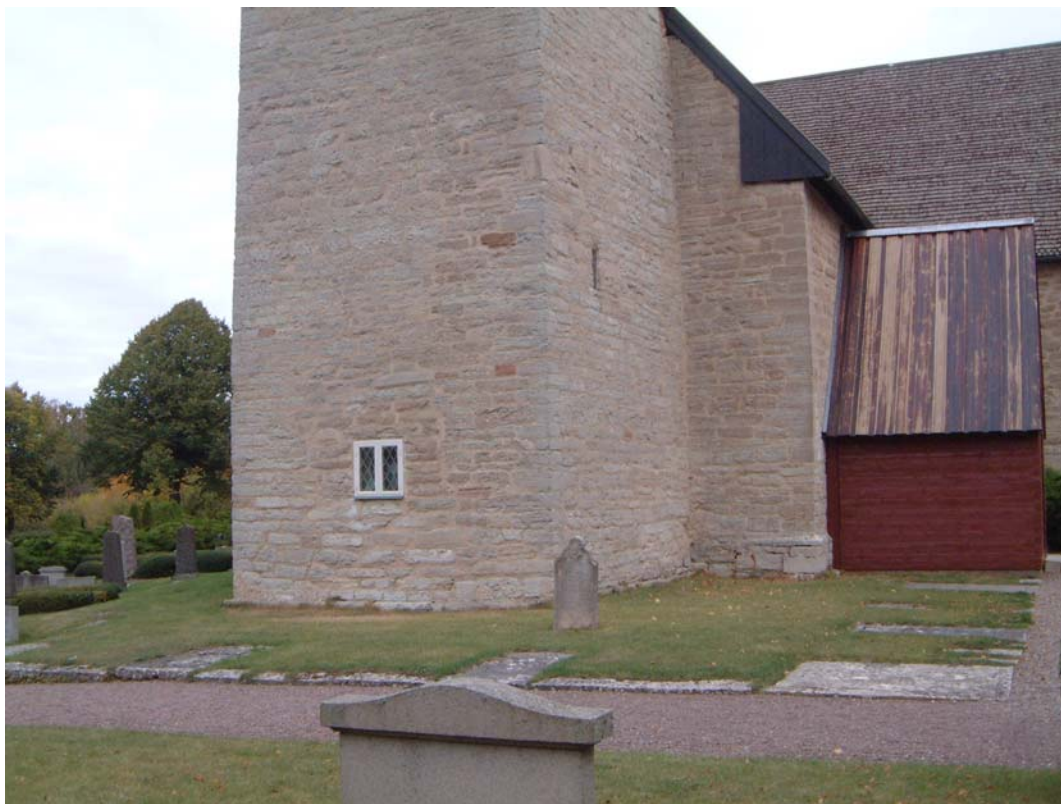
På den gamla kyrkogården ligger äldre gravhällar och gravvårdar samt fragment av gravvårdar i gräsmattan invid kyrkans torn. Här står även en kalkstensvård från 1627 som hittats nedgrävd vid kyrkan. Gravhällar som tagits ut ur kyrkan vid en golvreparation ligger samlade i kyrkogårdens sydöstra hörn.

Gravhällar och gravstenar lagda i gräsmattan vid kyrkans torn.

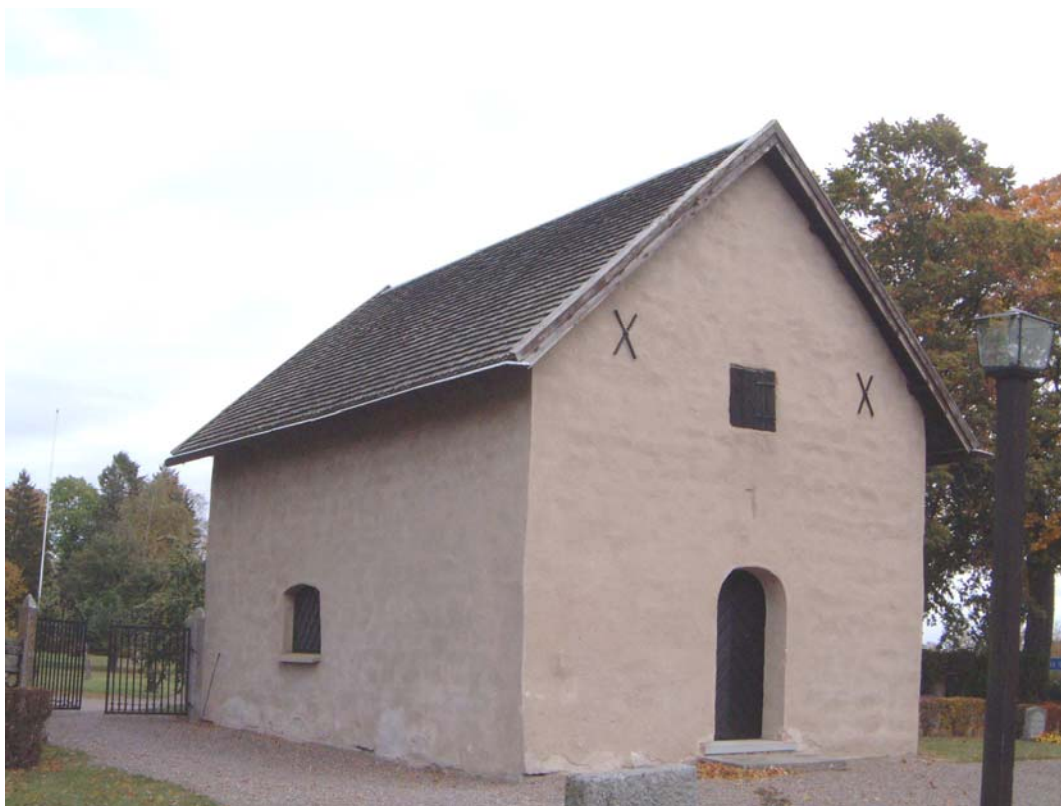
Strax söder om den östra grinden finns den medeltida tiondeboden, senare använd som gravkapell. Fasaderna är putsade med en följsam grov slätputs och ej avfärgade. Sadeltaket är täckt med stavspån. Porten är klädd med panel i fiskbensmönster och tjärad. I väster finns en lucka i gavelröset, i öster ett tvåluftsfönster med träspröjs och i norr ett fönster med järnspröjs i rombmönster. Det finns ingen kyrkogårdsmur öster om tiondeboden.

Tiondebod/gravkapell från nordväst.

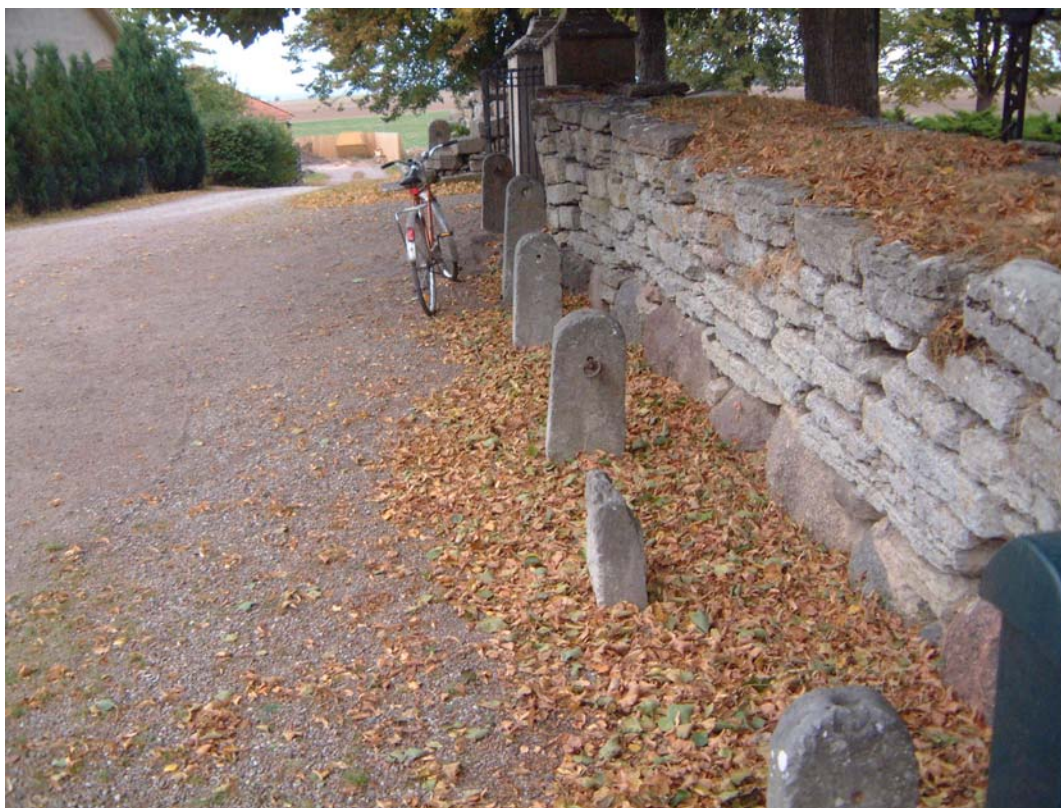
Utanför västra muren står sju bindstenar för hästar. Två har inskrift Bårstad respektive Hackenäs. De har välvt krön och urtag för två järnöglor.

Bindstenar vid västra muren. Foto från söder.

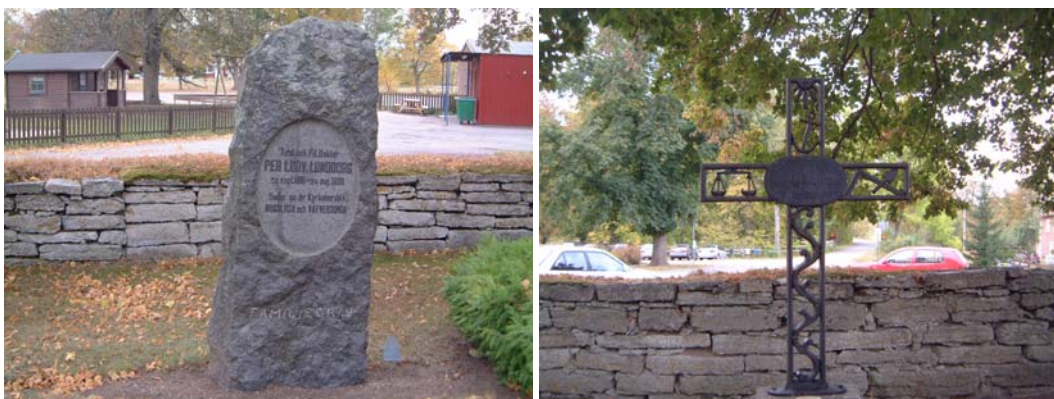
Vid västra muren står ett stort gjutjärns kors från 1838. Gravläggningar 1885-2001, framför allt andra halvan av 1900-talet. De flesta vårdarna är av grå, svart eller röd granit, några är av kalksten. Kvarter I har en mer ålderdomlig karaktär när det gäller gravvårdar än de övriga inom området.

PL Lundborg var kyrkoherde här i 50 år. Gjutjärns kors från 1838, lagman Weibull.

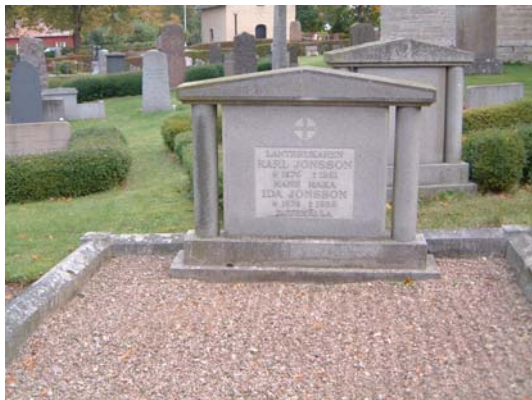
Stenramsgrav från 1950-talet.

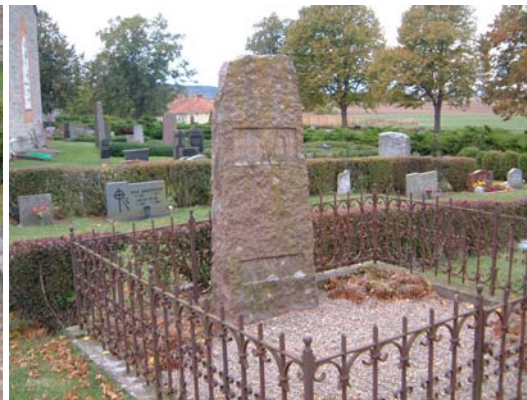
Gravvård från 1901 med järnsmidesstaket.

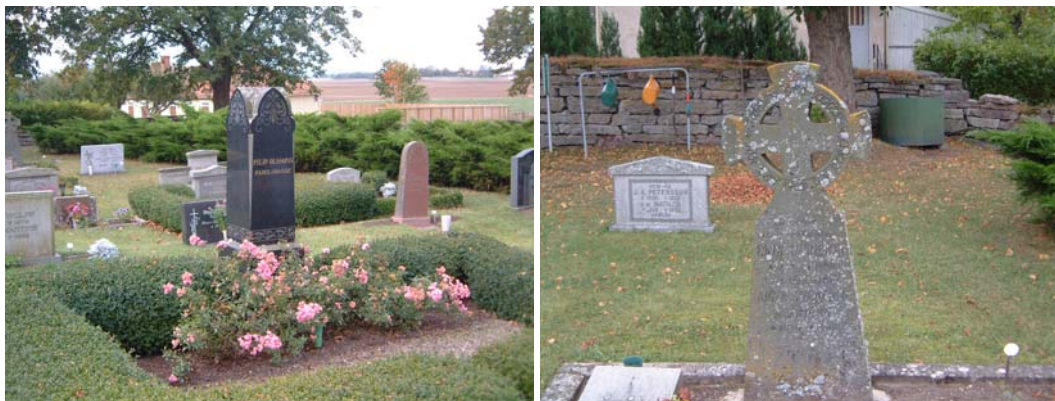
Mestadels låga och relativt breda vårdar. Två högre vårdar och en vård i form av ett iriskt kors. Av grusgravarna är åtta stycken omgärdade av buxbomshäckar, en har en stenram och en grusgrav saknar omramning. Gravläggningar 1923-2000, mestadels i grå, svart eller röd granit. Alla vårdar är vända mot öster.

Häckomgärdad grusgrav med grantivård. Iriskt kors rest över en banförman, 1924.

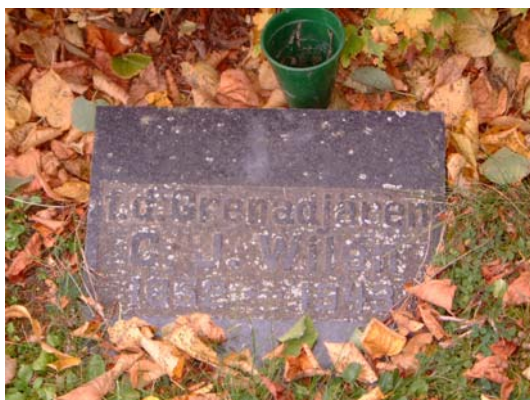
Gravvård från allmänna linjen.

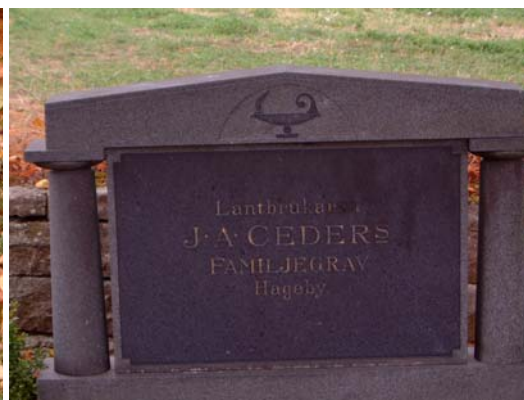
Familjegravvård.
