STRÅ KYRKOGÅRD

Kulturhistorisk kyrkogårdsinventering

*Strå församling
Vadstena kommun
Linköpings stift
Östergötlands län
2005*

ÖSTERGÖTLANDS LÄNSMUSEUM

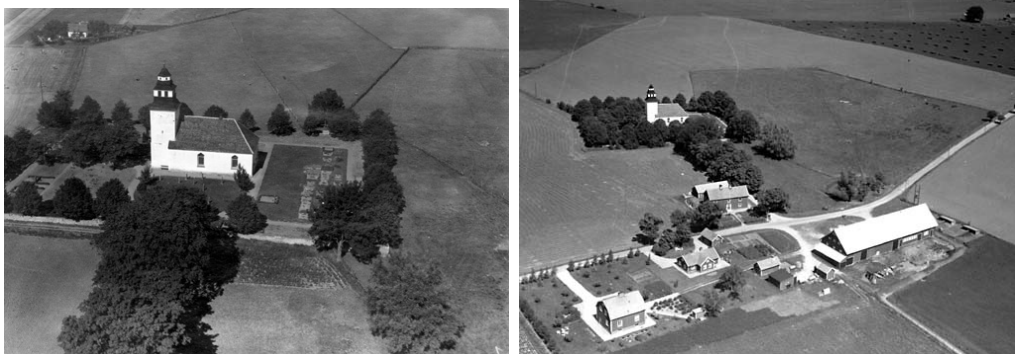
På flygfotot över Strå kyrka från 1935 (t.v.) är det relativt gles mellan gravvårdarna och trädkransen är även den relativt gles i jämförelse med fotot från 1952 (t.h.) där trädkransen blivit mer enhetlig och den västra delen av kyrkogården är beväxt med flertalet träd. Foto från Östergötlands läns museums samlingar.

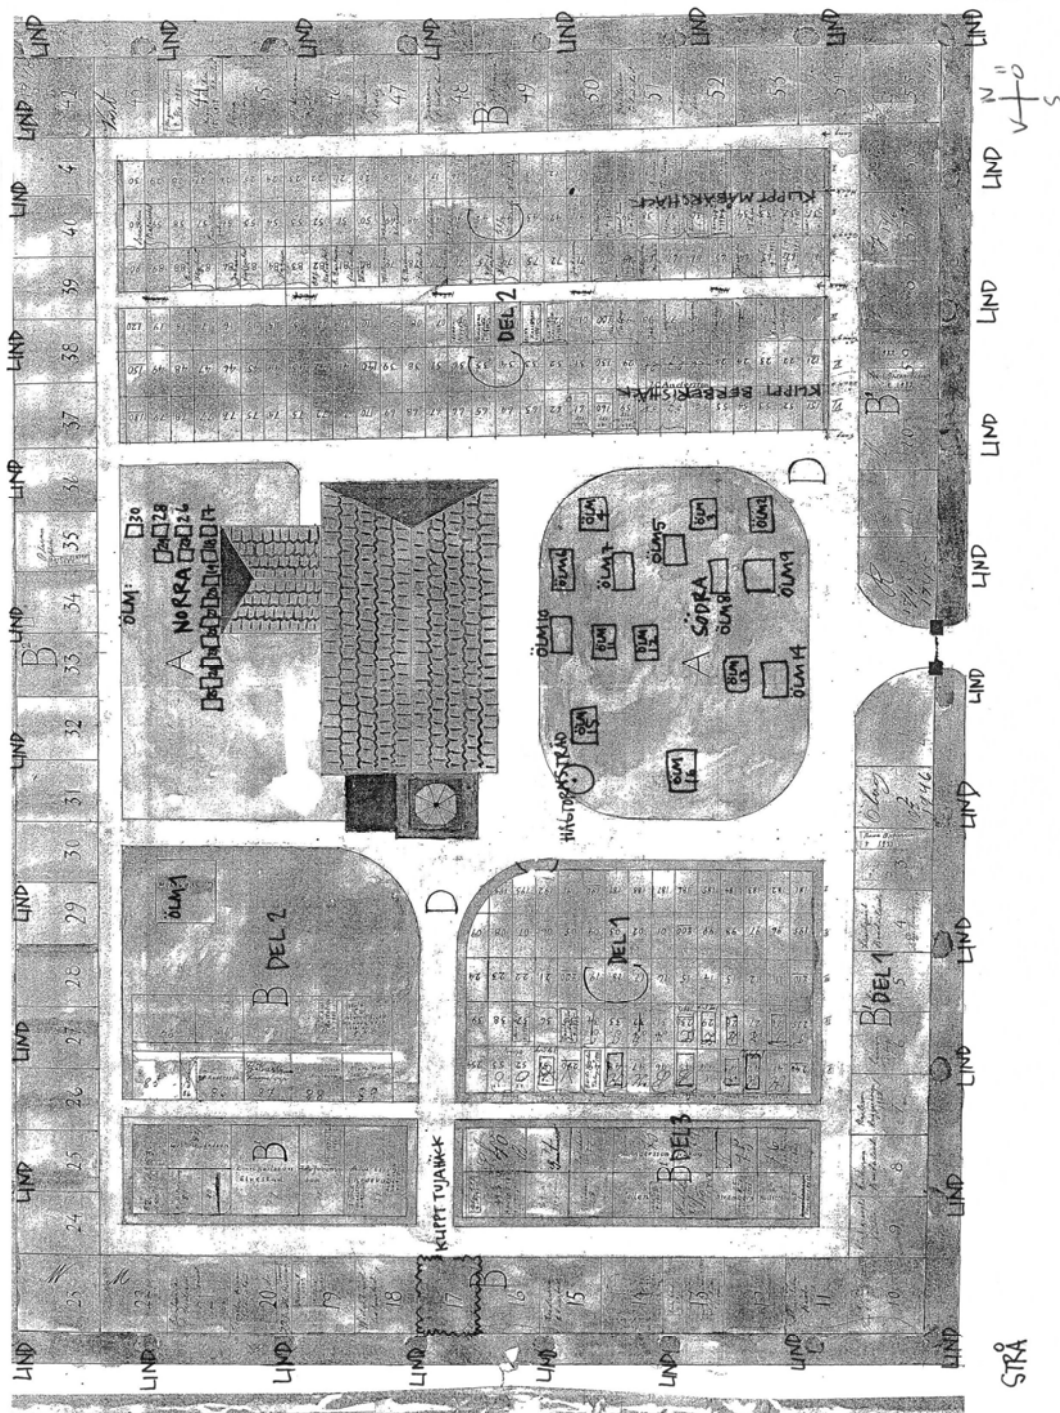
Vegetationskartan visar den växtlighet som finns på Strå kyrkogården.

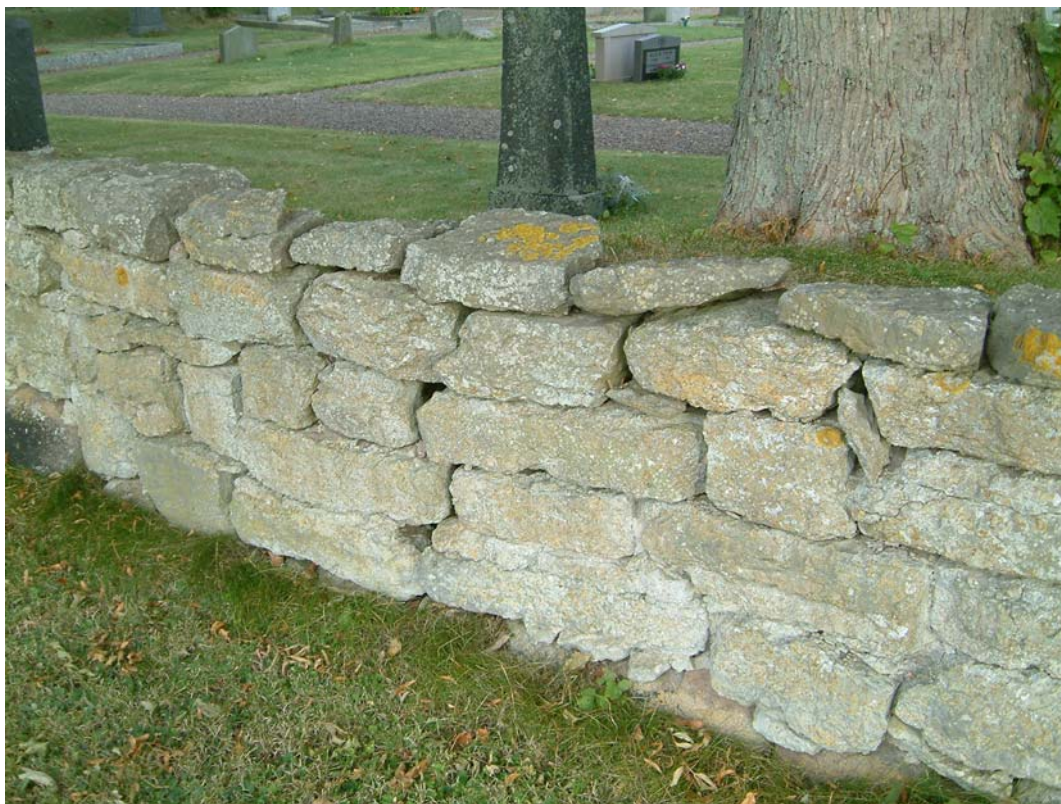
Södra muren: murad halvmur med relativt regelbundna skift av lagda kalkstensplattor ca 0,05-0,2 m höga. Muren ger ett enhetligt intryck och är genomgående ca 0,9 m hög. I sydvästra hörnet är muren "lagad" med diverse stenar. Den södra mursträckningen härstammar från mitten av 1600-talet.

Södra kyrkogårdsmuren som härstammar från 1600-talet.

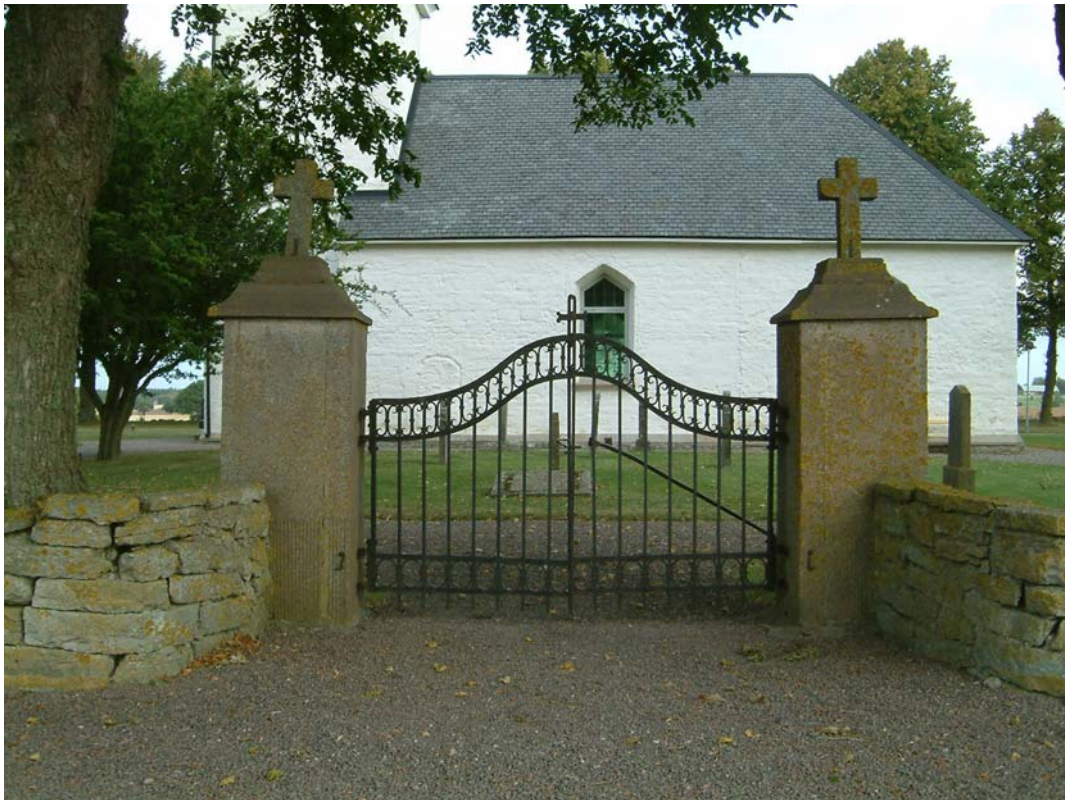
Söder: pargrindar i smidesjärn, enkel utsmyckning och den konvexa toppen kröns av ett kors. Grindstolparna är av slåthuggna kalkstensskivor, rikligt beväxta med lava, och avslutas med profilerad huv, täckt av plåt som kröns av kors i sten.

Ingång till kyrkogården i söder.

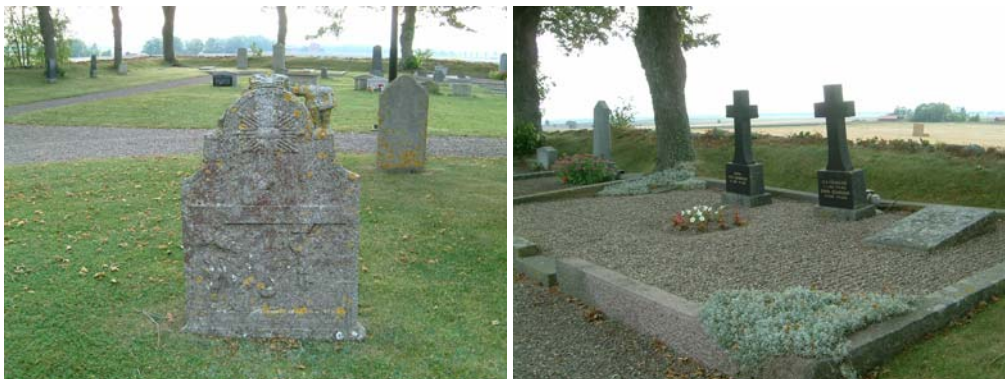
Kyrkogården uppvisar en mängd olika typer av gravvårdar. Vanligast förekommande är breda och låga i svart, grå och röd granit. Det förekommer också äldre gravvårdar samt hållar, stenramsgravar samt grusgrav omgärdad av en tujahäck. Vårdar med linjegravskaraktär förekommer. Titlarna på gravvårdarna varierar: folkskollärare och organist 1, byggmästare 1, hemmansägare 5, kyrkvärd 2, lantbrukare 6, kamrer 1, direktör 1, agronom 1, häradssdomare 2, kapten 1, patron 1, lantmästare 1, kyrkvaktmästare 2, mjölnare 1, trädgårdsmästare 1 och trotjänarinna 1. Titlarna på gravvårdarna säger mycket om traktens näringsliv, på Strå kyrkogård är det övervägande lantbrukare och hemmansägare.

Exempel på gravvårdstyper.

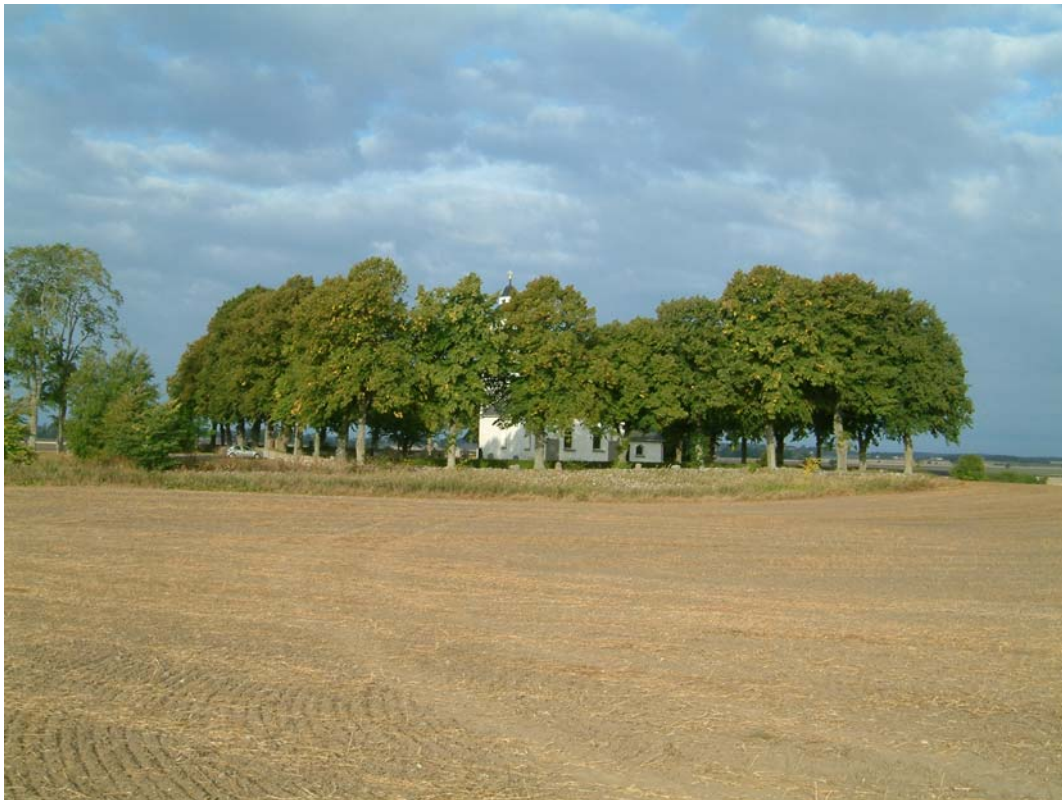
Kyrkogårdens trädkrans består av regelbundet planterade lindar som bildar en naturlig inramning gentemot det flacka odlingslandskapet som omger kyrkogården. Den skapar ett karaktärsfullt intryck och den är ett bra exempel på en enhetlig och fullkomlig trädkrans. Den bidrar också till att skapa en rums känsla för kyrkogårdsbesökaren och har ett mycket högt kulturhistoriskt värde. De befintliga rygghäckarna bör bevaras då de skapar struktur åt kyrkogårdens östra del. Enskilda gravvårdar har ett högt eller ett mycket högt kulturhistoriskt värde, i synnerhet kalkstensvårdarna från 1600-talet och det relativt rika beståndet med grusgravar. Kyrkogårdsmuren är av vikt för att bibehålla kyrkogårdens karaktär, ett ytterligare värde har den södra muren som härstammar från 1600-talet och genom sitt läge vid parkeringen bidrar till en historisk förankring för besökaren. Grindstolpar och pargrinden utgör ett högt kulturhistoriskt värde. Kyrkogårdens struktur bör lyftas fram då kvartersindelningen tydliggörs av de bevarade grusgångarna.

Trädkransen som ramar in kyrkogården gentemot det flacka omkringliggande landskapet har ett högt kulturhistoriskt värde.

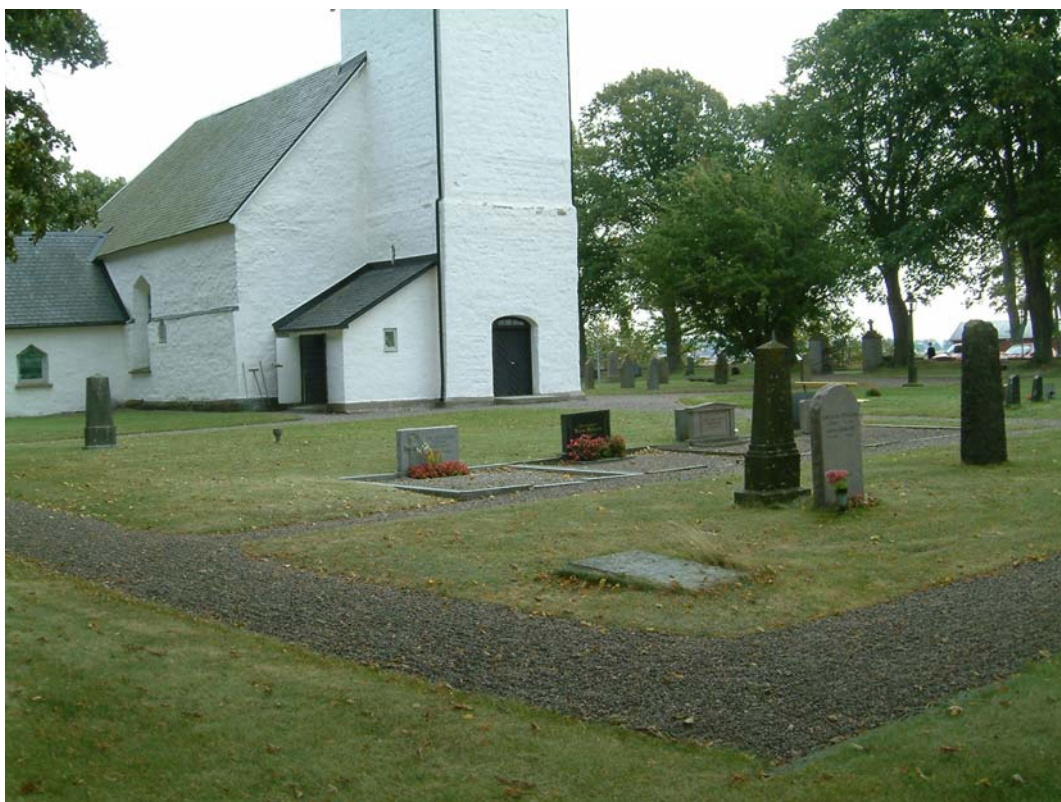
Kvarter B del 2.

Sammantaget ger kvarter B ett glest intryck då de tre delområdena har glest mellan gravvårdarna samt att delar av området är oexploaterade. Avsaknaden av häckar bidrar också till det glesa och flacka intrycket. Vårdarna varierar i storlek och ålder.

Kvarter B del 2, som del 1 dock ingen häckramsgrav.

Vid kvarter B del 2 står en urna i gjuten armerad betong, täckt av lava.

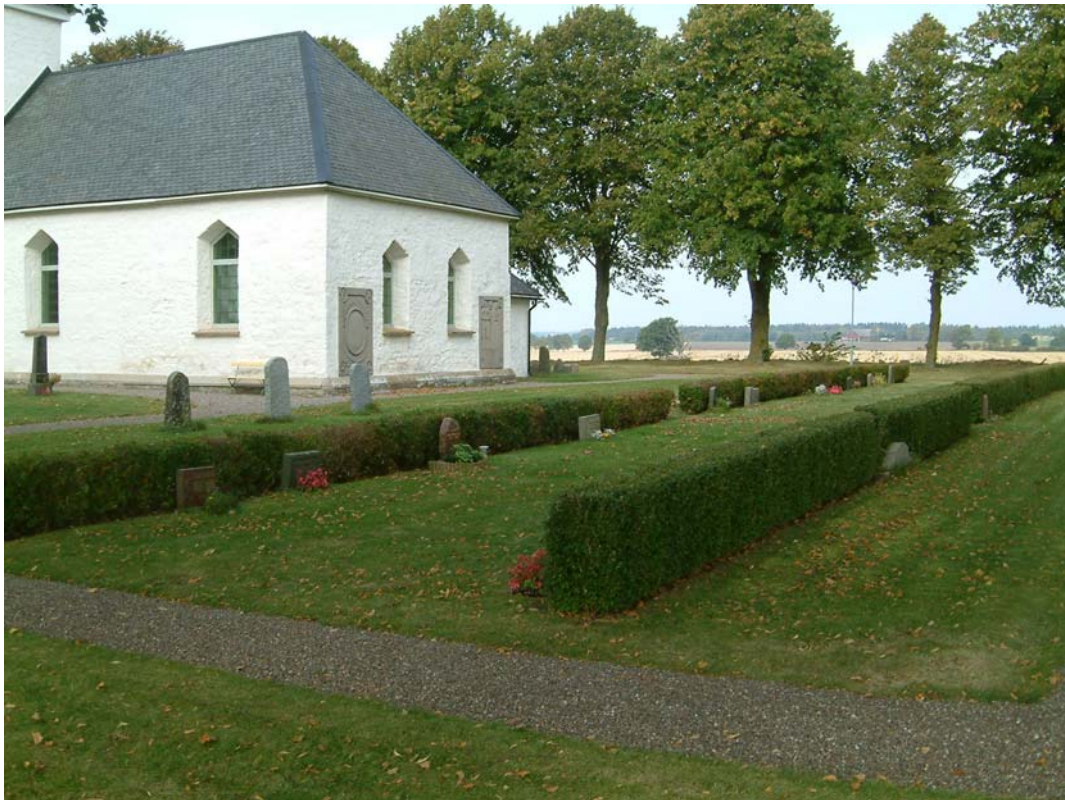
Kvarter C del 2.

Kvarter C del 1 ger ett enhetligt intryck då vårdarna är övervägande låga och breda. Detsamma gäller kvarter C del 2, som också är det enda kvarter på kyrkogården som är bevuxet med rygghäckar vilka ger struktur åt området.

Längs kvarter C del 2 löper två rygghäckar, en klippt berberis ca 0,7 m hög samt en klippt måbärshäck ca 0,9 m hög i nordsydlig riktning.

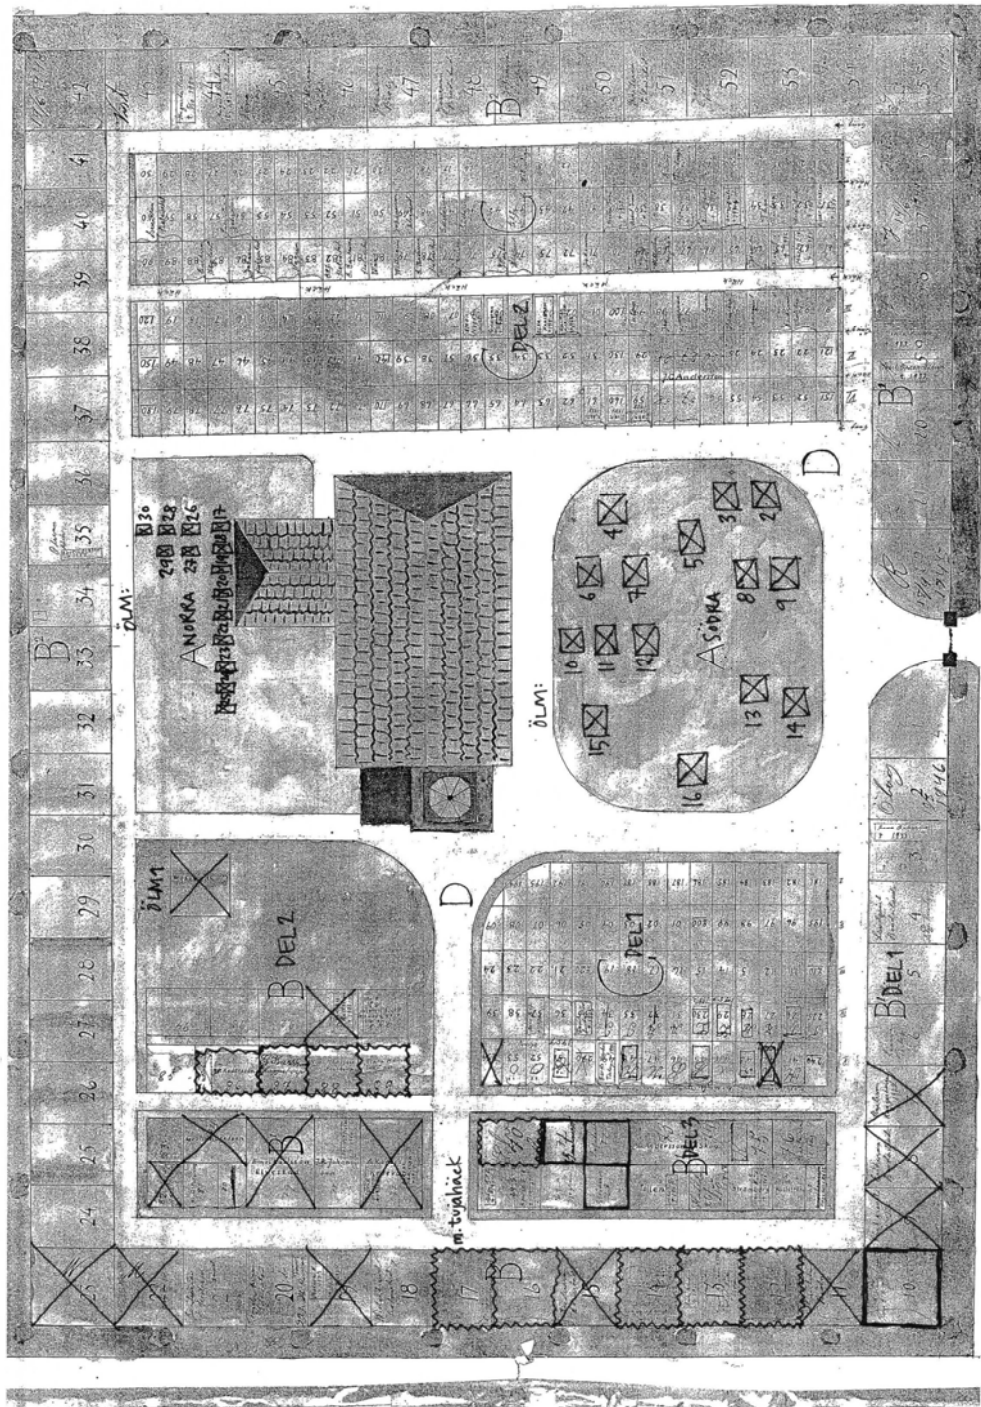
På gravkartan ovan visas exempel på gravvårdar med kulturhistoriskt intresse.
