## ASBY KYRKOGRÅRD

*Kulturhistorisk kyrkogårdsinventering*

*Asby församling  
Ydre kommun  
Linköpings stift  
Östergötlands län  
2002*

ÖSTERGÖTLANDS LÄNSMUSEUM

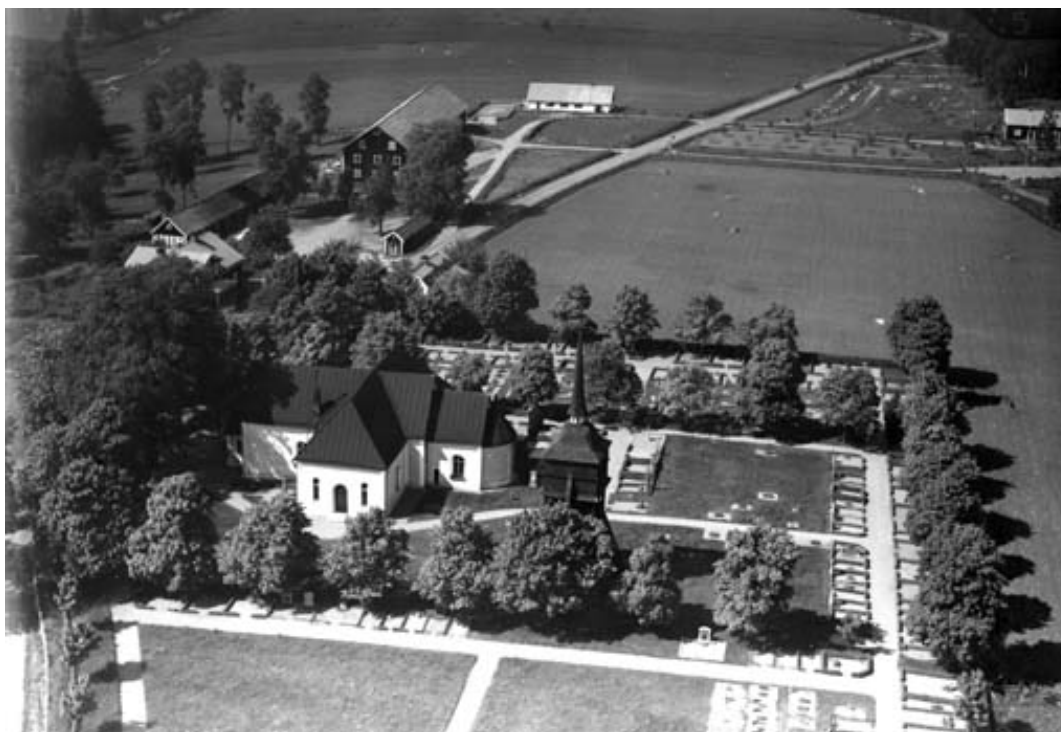
*Flygfoto över Asby kyrkogård från 1935. På den utvidgade södra delen har man börjat ta den östra delen i anspråk. Foto i Östergötlands läns museums samlingar.*

Ett flygfoto över kyrkan och kyrkogården från 1935 visar grusgravar norr om kyrkan liksom utmed östra muren och den sträckning som före 1930 var södra muren, samt i utkanten av området närmast öster om kyrkan. Den utvidgade delen i söder har bara tagits i anspråk i öster och även där är det grusade gravar. Gravarna ser ut att vara omgärdade av låga häckar. Trädkransen står fortfarande kvar invid den äldre södra begränsningen. En rad höga lövträd står även norr om kyrkan vid grusgången närmast kyrkan. Har de tillhört en äldre trädkrans innan utvidgningen omkring 1900? En flygbild från 1957 visar att kyrkogården är utbyggd söder om kyrkan och att klockstapeln och vägen går rakt söderut utan att som på de gamla kartorna kröka mot öster.

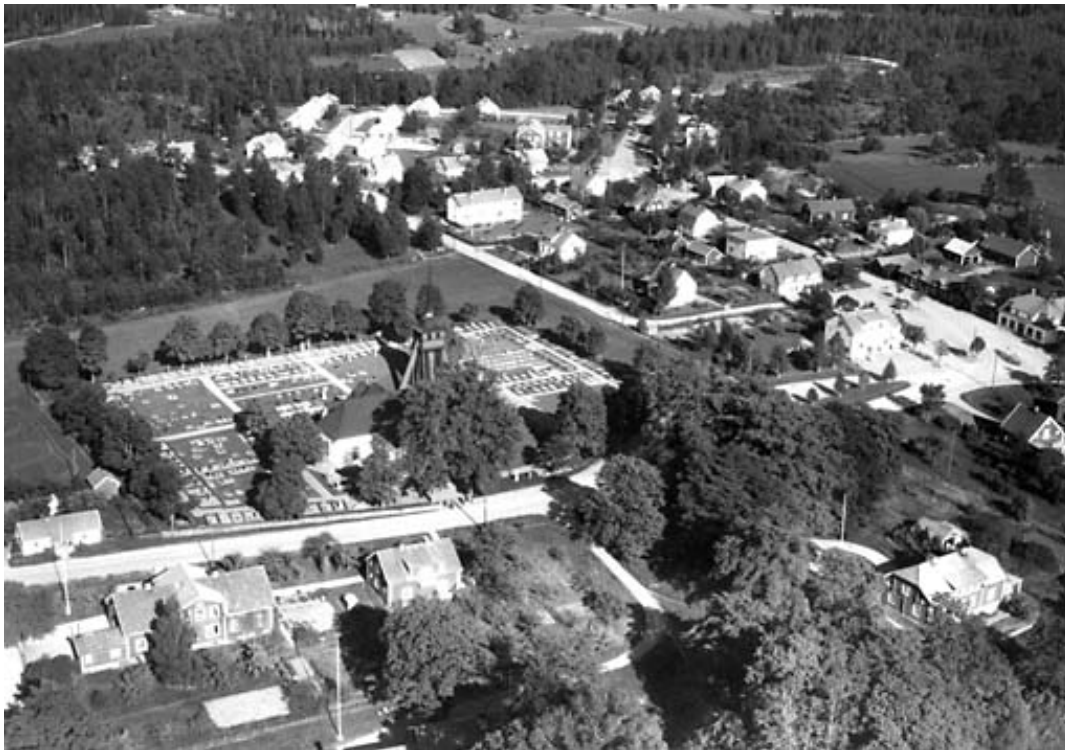
*Flygfoto över Asby kyrkogård från 1961. Även här syns de omgärdade gravarna och att det inre av kvarteren tas i anspråk genom att gravar grustäcks i ett i övrigt grästäckt område. Foto i Östergötlands läns museums samlingar.*

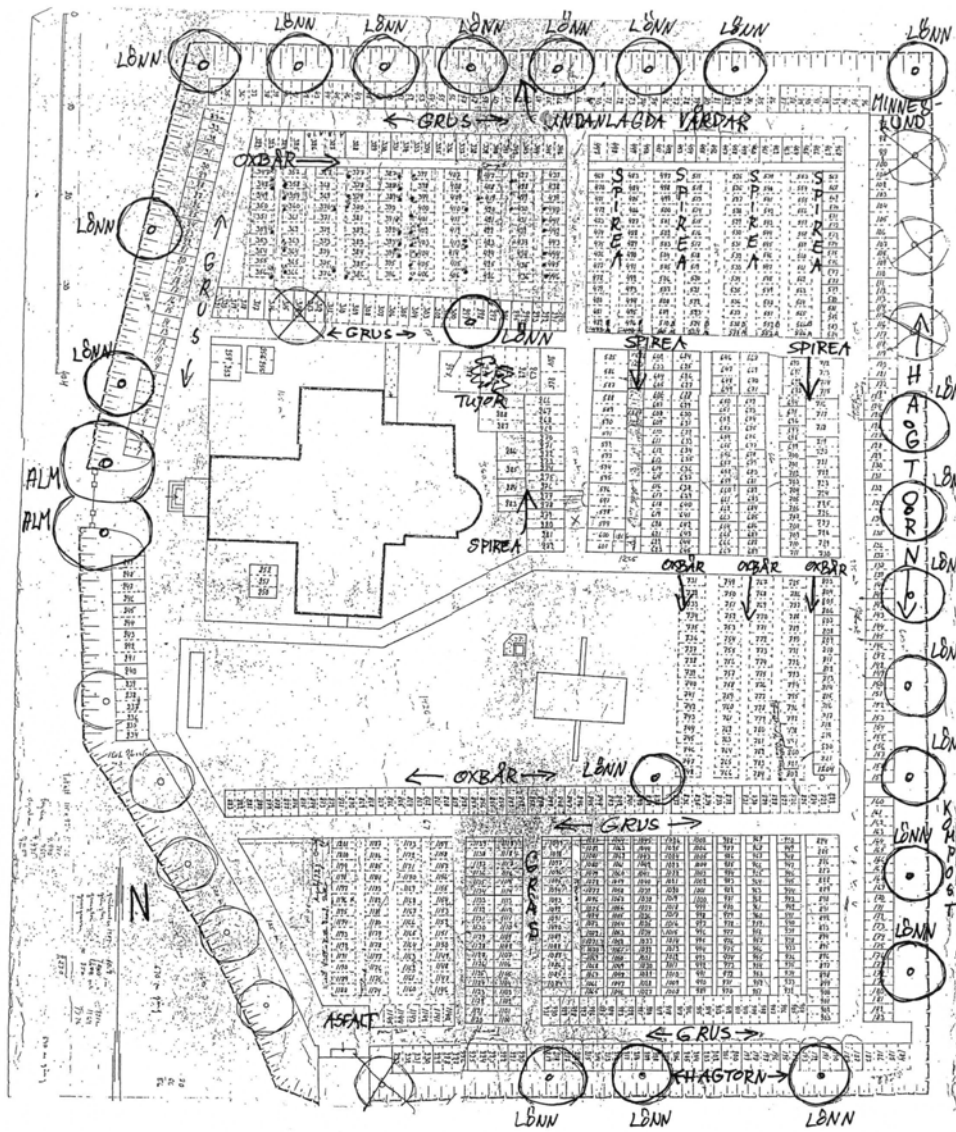
Asby kyrkogård. Vegetation m m.

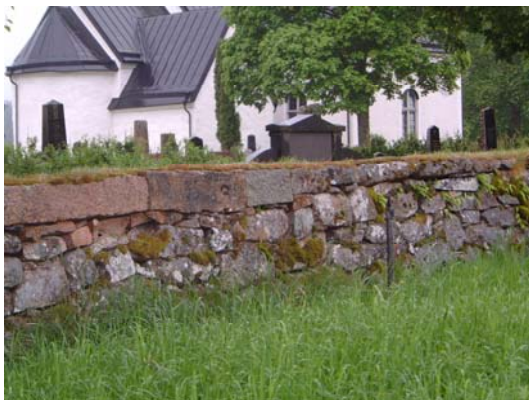
Norra muren: halvmuren är något mer ojämn i läggningen. Nordöstra hörnet är ca 1,3 m högt och här har ett parti förstärkt krön med längre gråstensblock.

*Nordöstra murhörnet.*

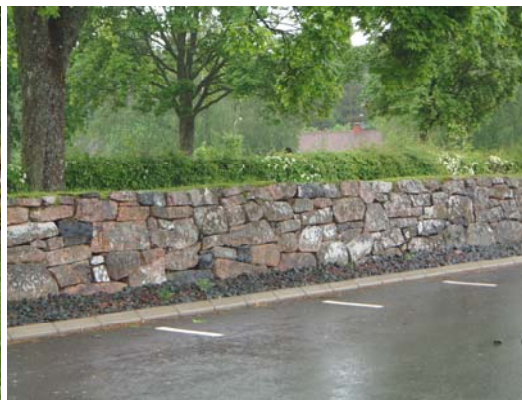
Södra muren: en ca 1 m hög halvmur i flera skift av tuktad gråsten.

*Södra muren.*

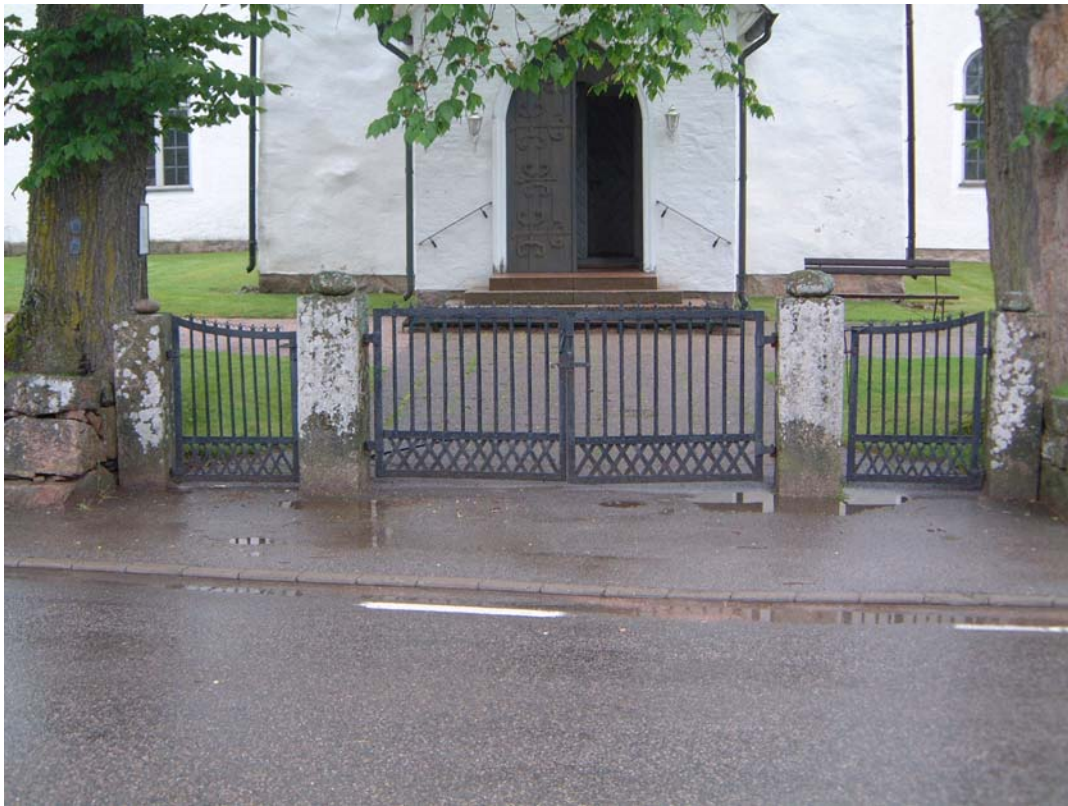
Väster: huvudgrind i tre delar med en större dubbel mittgrind med rakt krön prytt av "franska liljor" och med spjälor och diagonalrutad nedre del. Två sidogrindar med konkavt krön, i övrigt lika mittgrinden. Fyrkantiga grindstolpar i granit krönta med stenklot.

*Västra grinden.*

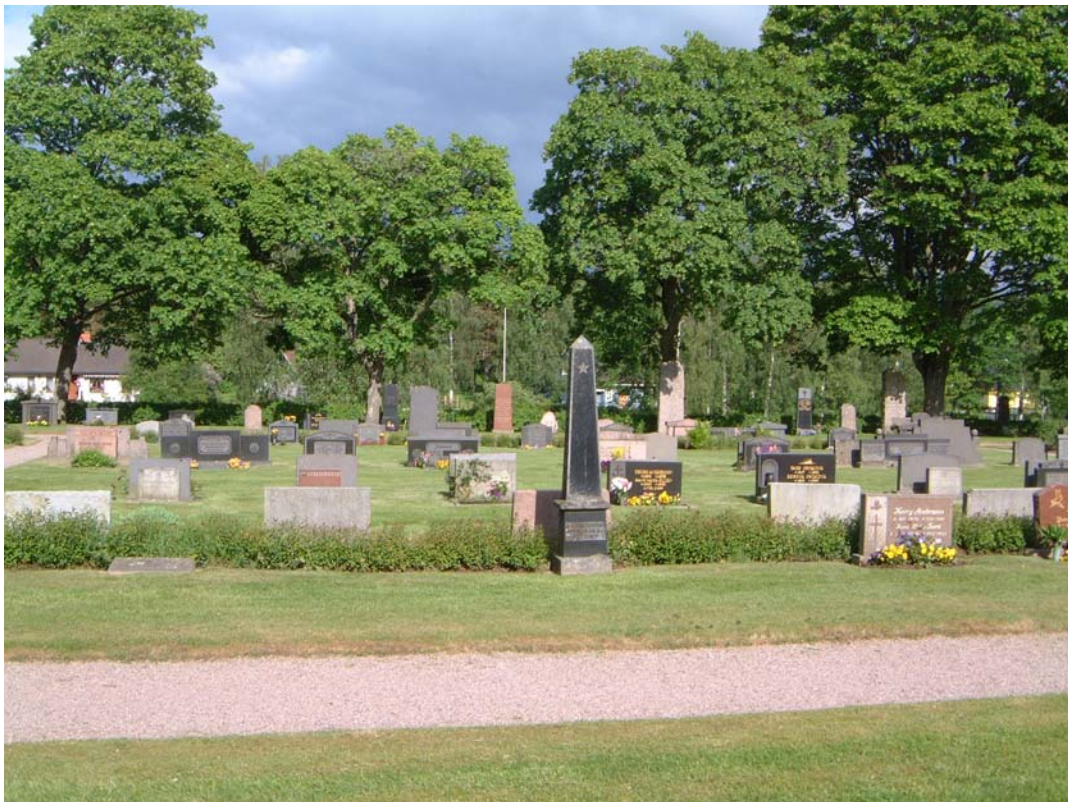
Öster: åtta lönnar i trädkransen.

*Trädkransen i öster.*

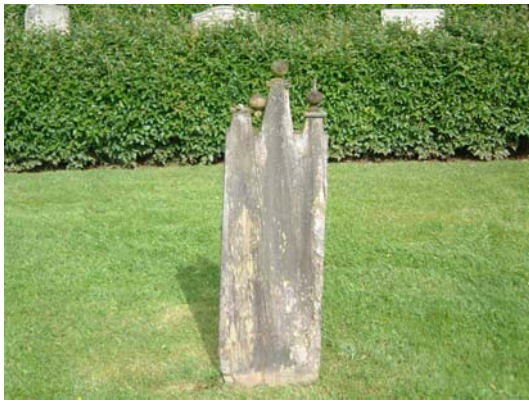
Gravvård i form av en trätavla.

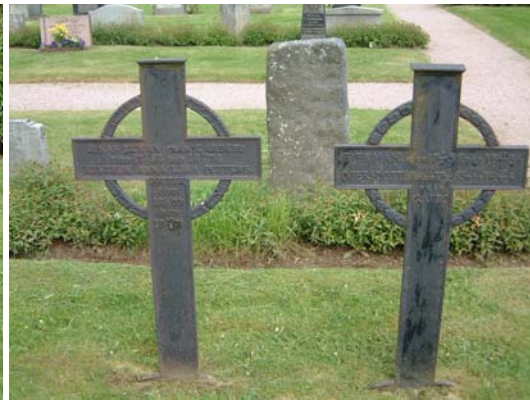
Gjutjärnskors med årtal 1841-1891.

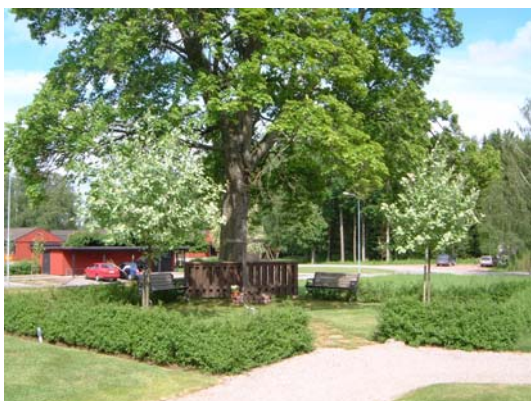
I kyrkogårdens nordöstra hörn finns en minneslund inramad av en ca 0,6 m hög ligusterhäck. Två spåda lövträd står inom området. En plattgång av röd kalksten leder fram till en rund springbrunn uppbyggd av röd cementsten och ett träkors. Ett brunt lågt staket sluter rummet åt nordöst. I minneslunden finns två soffor. Här står även en lönn som ingår i trädkransen.

*Minneslunden från sydväst.*

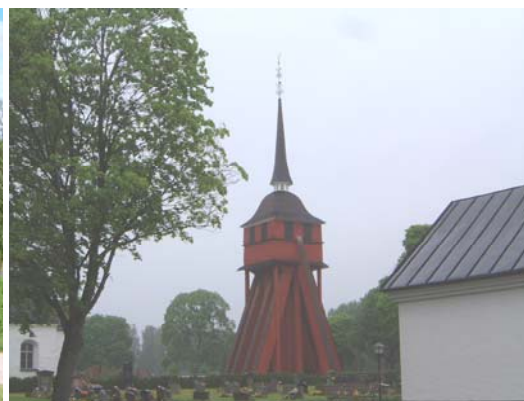
En hög klockstapel står sydöst om kyrkan. Den är spånklädd och delvis rödfärgad. Locken är tjärade. Klockvåningen kröns av ett karnissvängt tak med en låg flersidig lanternin och hög spåntäckt spira. Spiran kröns av en förgylld tupp som sitter på en hög stång i dekorativt järnsmide. I klockstapeln förvaras bl a gravvårdar av trä.

*Klockstapeln från sydväst.*

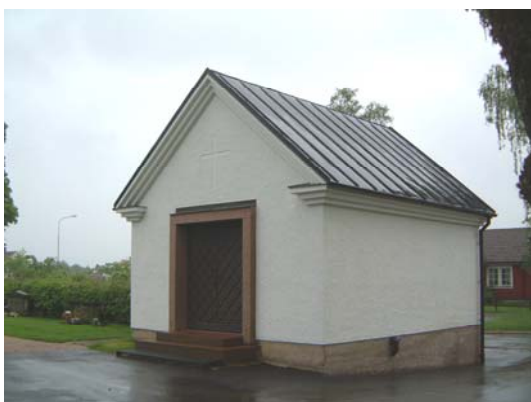
I sydöstra hörnet finns ett gravkapell. Fasaderna är spritputsade och avfärgade i vitt. Profilerad takfot. Sadeltaket är täckt med svart bandplåt. Det finns en källare. Portalomfattning och trappa är i röd granit. Dubbeldörrarna har en rombmönstrad panel.

*Gravkapellet från nordväst.*

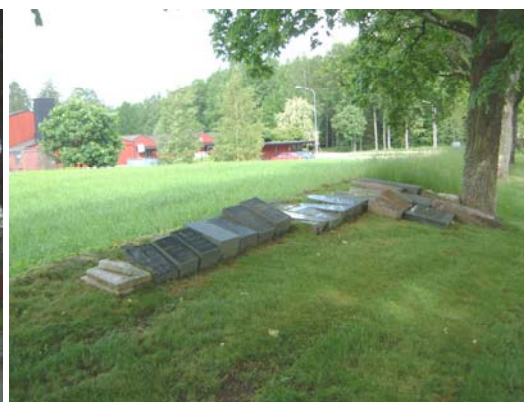
*Undanlagda gravvårdar.*

Ca 20 undanplockade gravvårdar ligger på slänten mot murkrönet vid norra kyrkogårdsmuren.

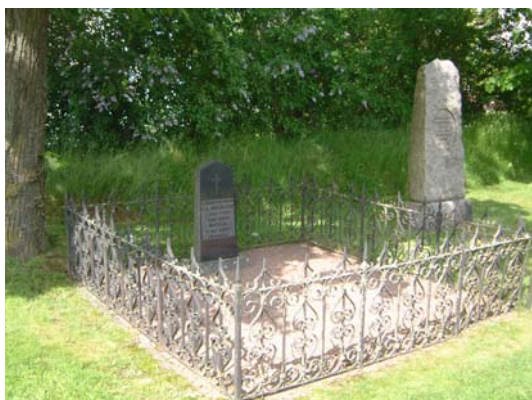
*Omgärdning av järnsmide.*

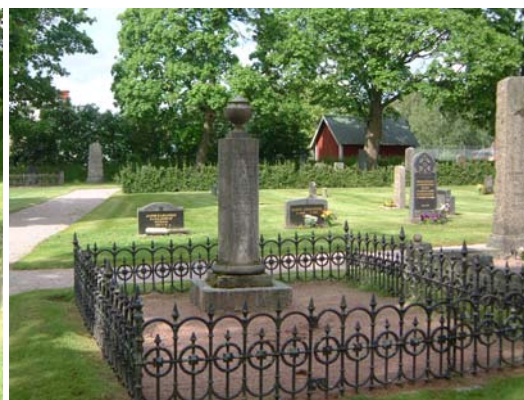
*Omgärdning av gjutjärn.*

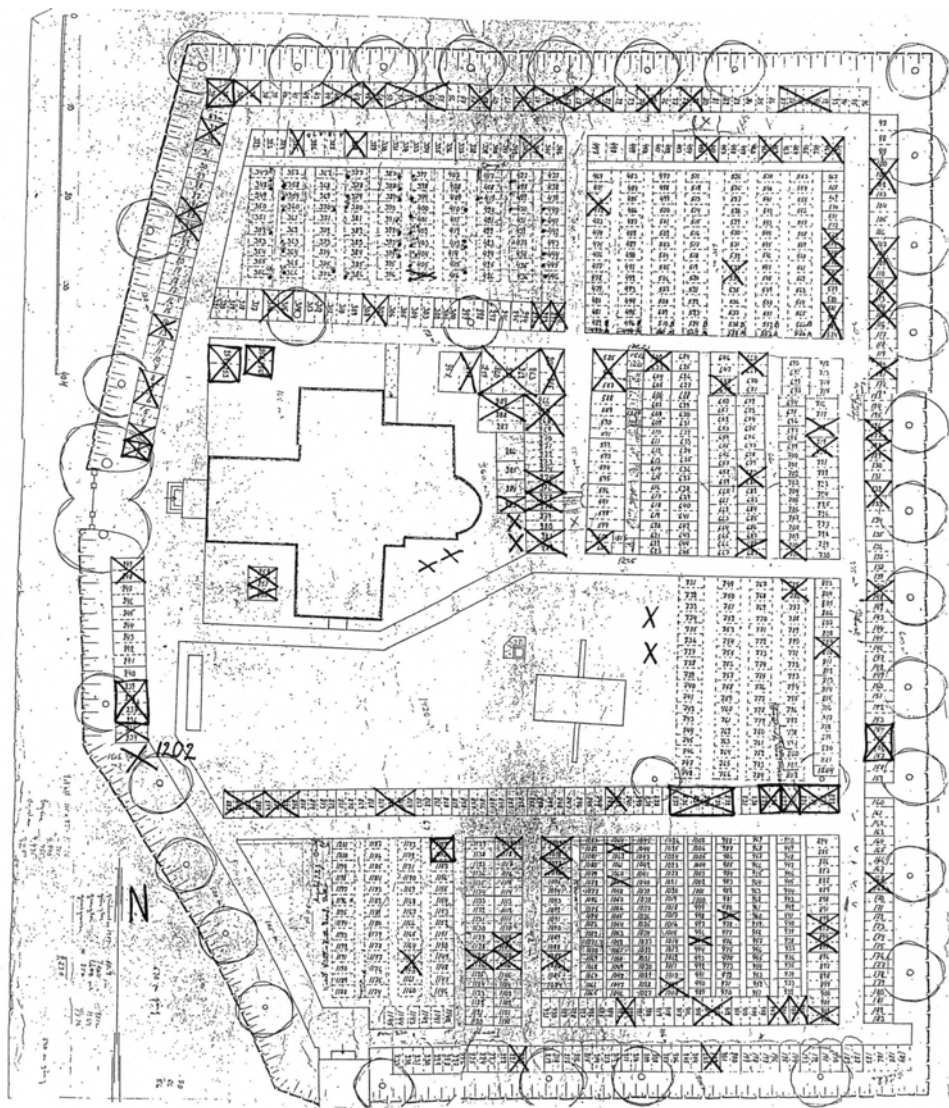
Asby kyrkogård. Exempel på gravvårdar med kulturhistoriskt intresse  
 Gravar med omgärdning är markerade med en fyrkant.
