## SUNDS KYRKOGÅRD

*Kulturhistorisk kyrkogårdsinventering*

*Sunds församling  
Ydre kommun  
Linköpings stift  
Östergötlands län  
2006*

ÖSTERGÖTLANDS LÄNSMUSEUM

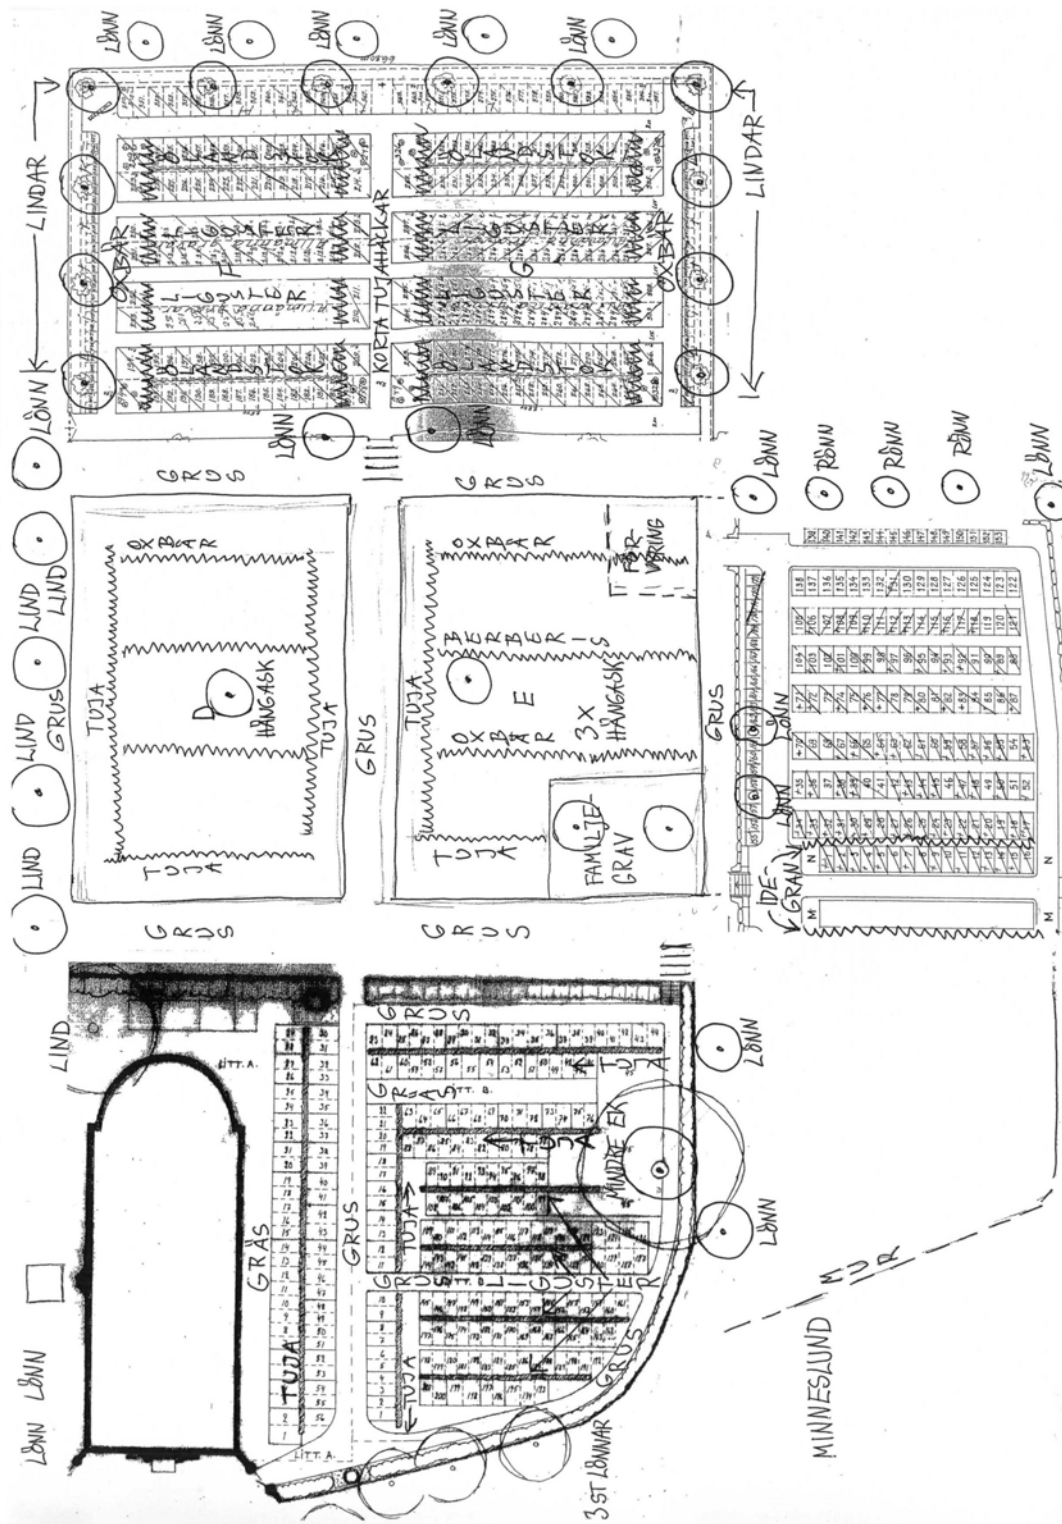
Sunds kyrkogård. Vegetation m m.

Norr är till vänster i bild med kyrkans ingång i väster.

Kartan är sammansatt av olika gravkartor med olika skala. Vid inventeringstillfället fanns inte tillgång till karta för mellankyrkogården, kvarter D och E, som här är inlagd som en skiss.

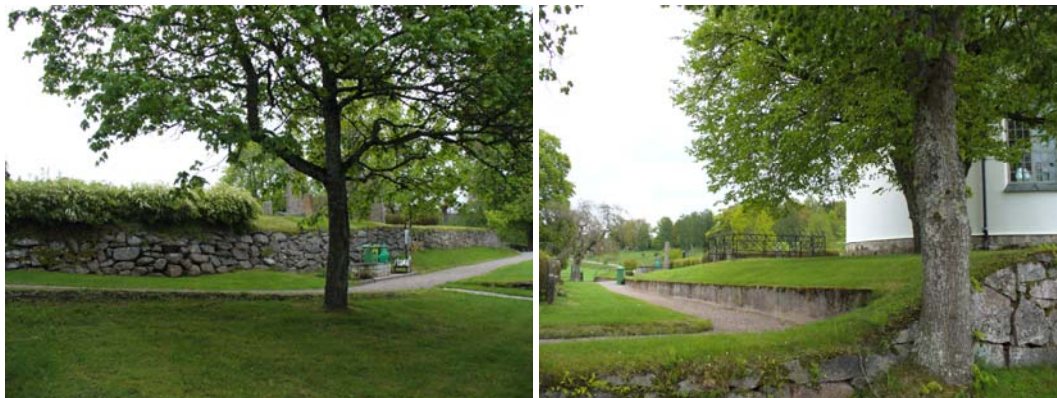
Söder: en ca 1,5 m hög kallmurad stödmur av ca 0,3-0,5 m stor gråsten. Muren har glidit ut i det västra rundade hörnet. Troligen är muren omlagd mitt på sydvästra sidan.

*Övre kyrkogårdens södra mur från sydväst. Gjuten mur övre kyrkogården från nordöst.*

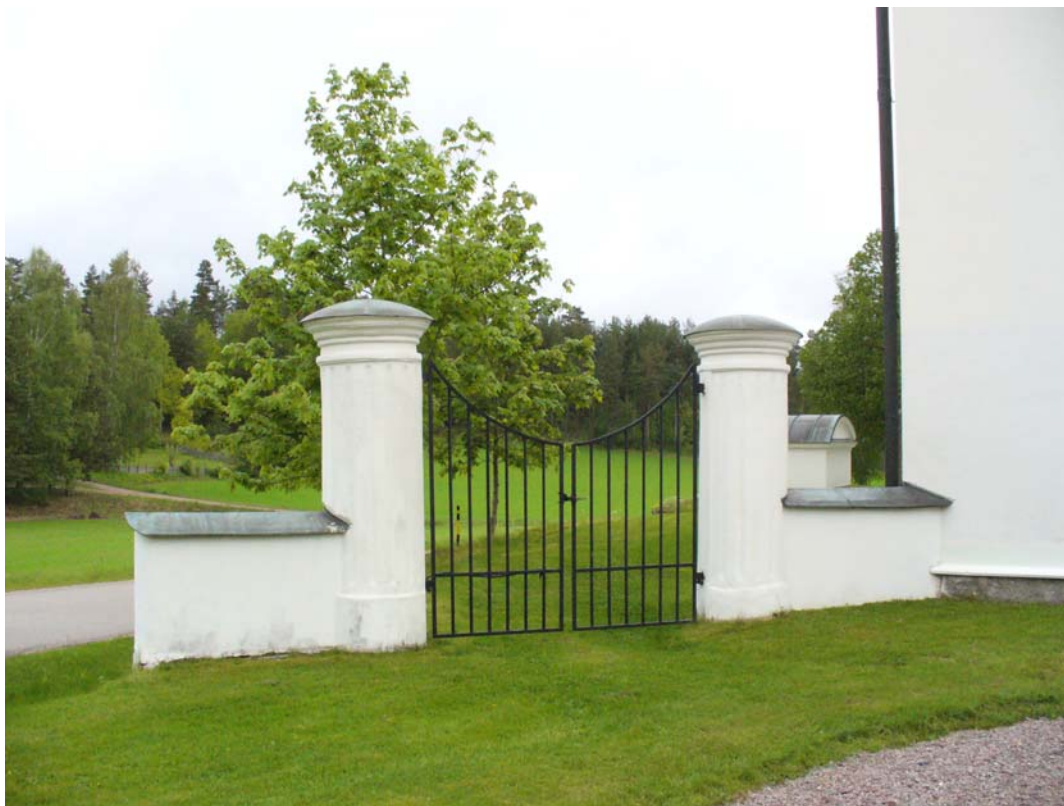
Väster: i väster flankeras kyrkan av två grindar, en i norr och en i söder. Det är pargrindar i enkelt svart järnsmide med spjälor och konkavt krön. Grindstolparna är runda och putsade med kannelyr och profilerat koppartäckt krön. Putsade murstycken vid grindstolparna varav det ena ansluter till kyrkan. Muren är täckt med sadeltak av kopparplåt. Grindarnas handtag är troligen utbytta.

*Nordvästra grinden.*

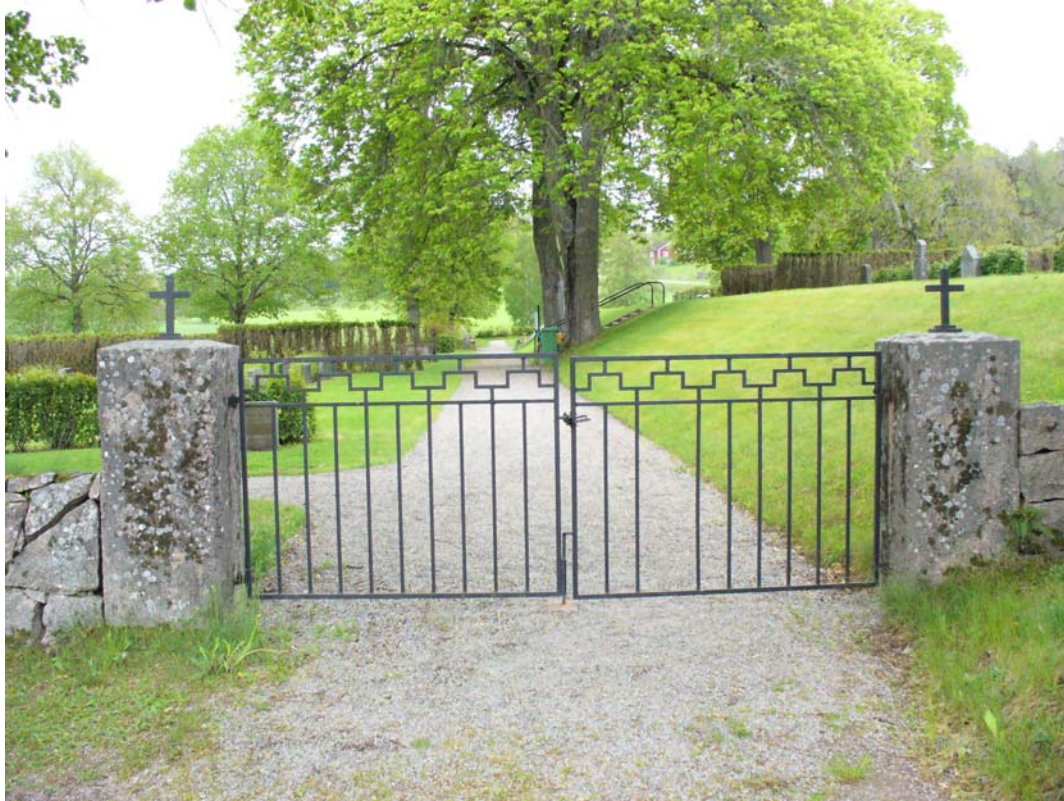
Norr: pargrind av järnsmide i nordvästra hörnet. Spjälor och rakt krön med meanderbård.

Fyrkantiga grindstolpar av granit med svagt avfasat krön med kors i järnsmide.

*Grind i norr till nedre kyrkogården.*

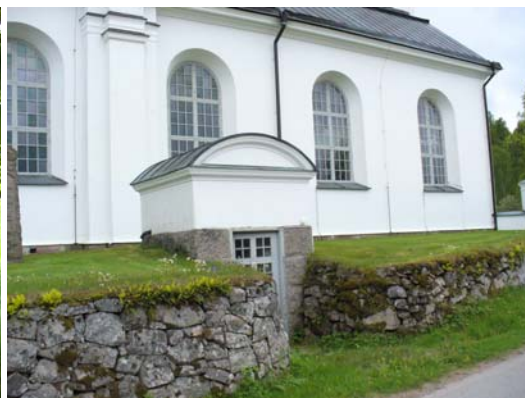
*Pannrummet norr om kyrkan.*

I gamla kyrkogårdens norra mur finns en uppbyggd nergång till kyrkans pannrum. På den delvis nergrävda granitsockeln vilar en slätputsad mindre byggnad avfärgad i vitt. Det välvda taket är klätt med falsad kopparplåt. Välvt gavelkrön och profilerad taklist. Dörr med fyllningar där fyra av dem utgörs av spröjsat glas.

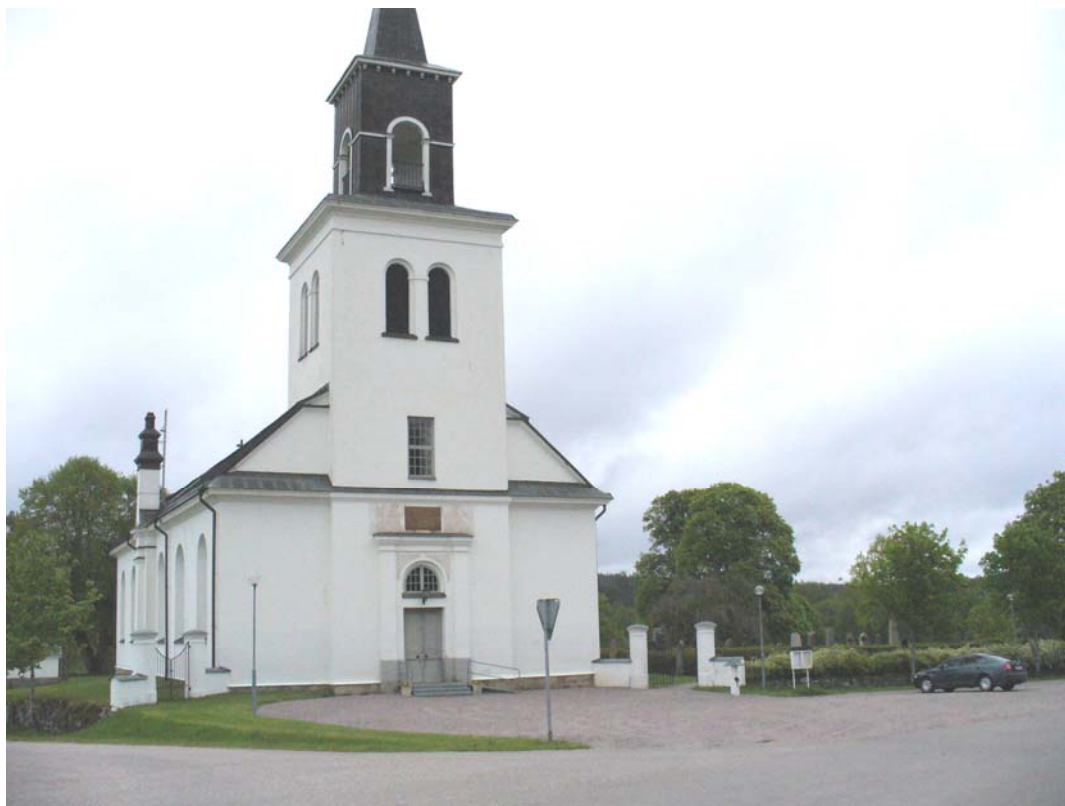
Väster: i väster flankeras kyrkan av två grindar, en i norr och en i söder. Det är pargrindar i enkelt svart järnsmide med spjälor och konkavt krön. Grindstolparna är runda och putsade med kannelyr och profilerat koppartäckt krön. Putsade murstycken vid grindstolparna varav det ena ansluter till kyrkan. Muren är täckt med sadeltak av kopparplåt. Grindarnas handtag är troligen utbytta.

*Kyrkan med de flankerande grindarna in till kyrkogården och kvarter A norr och söder om kyrkan.*

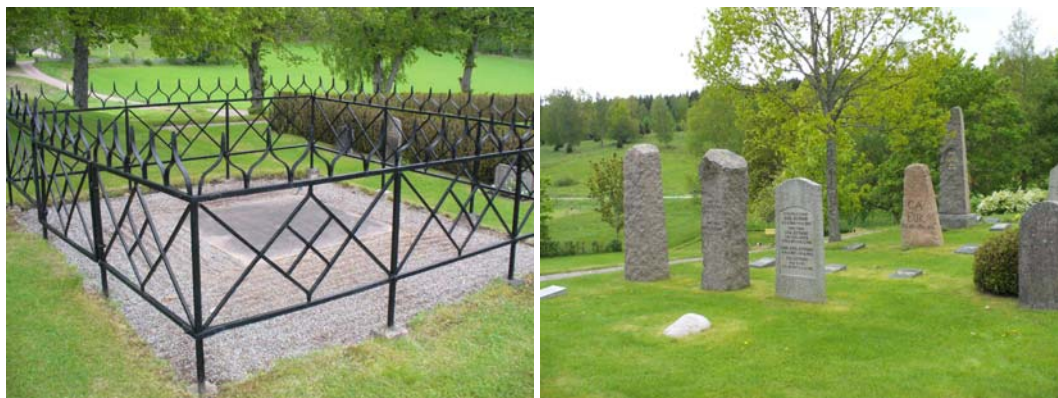
Öster om kyrkan ligger en kalkstenshäll med det tidigaste årtalet 1825. Gravplatsen är omgiven av ett sentida staket i järnsmide. Bland enskilda gravvårdar märks även ett s k avbrutet livsträd från 1892. Det är förhållandevis många gravvårdar från sent 1800-tal. Grav nr B 45 är en av de största familjegravarna i länet med sina 32 gravvårdar. Då det idag saknas omgärdning eller avvikande marktäckning är det svårt att se sambandet mellan alla gravvårdar. I kvarter B finns två gravar kvar med stenram.

*Sentida gravstaket och äldre kalkstenshäll. Del av familjegraven B 45.*

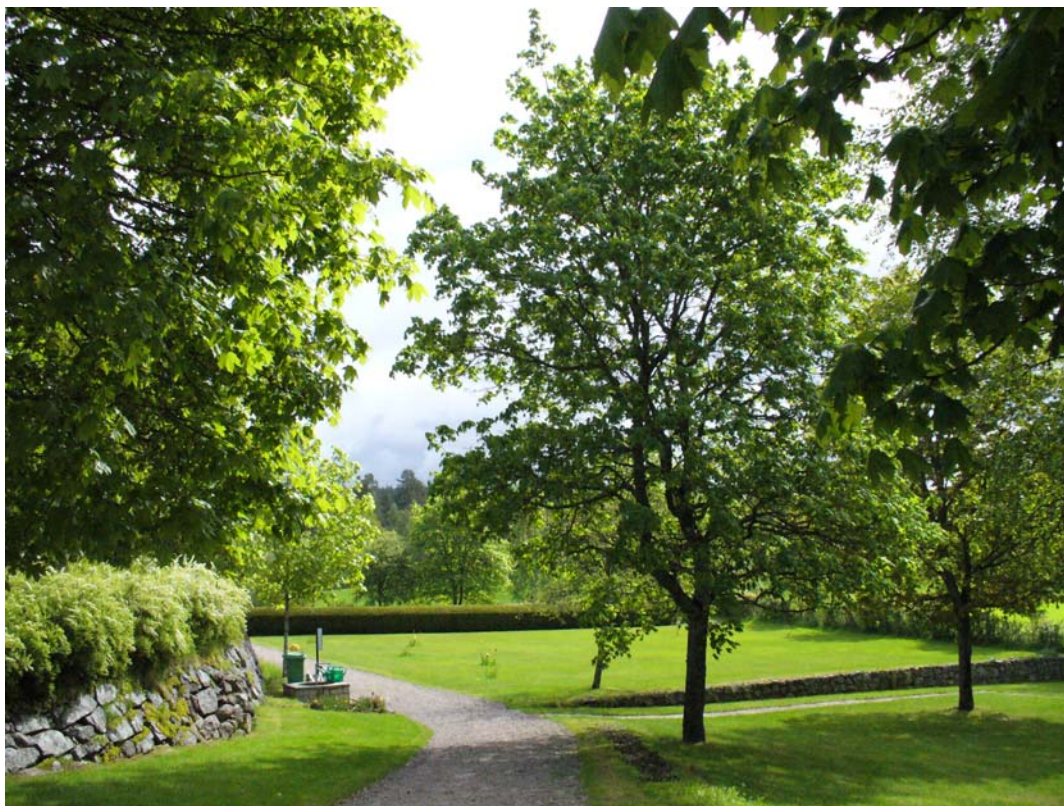
*Nya kyrkogården, kvarter M från nordväst. Kvarteret är ännu obelagt och i bakgrunden syns en av de två idegranshäckar som markerar kvarterets mittaxel.*
