TORPA KYRKOGÅRD

Kulturhistorisk kyrkogårdsinventering

*Torpa församling
Ydre kommun
Linköpings stift
Östergötlands län
2002*

ÖSTERGÖTLANDS LÄNSMUSEUM

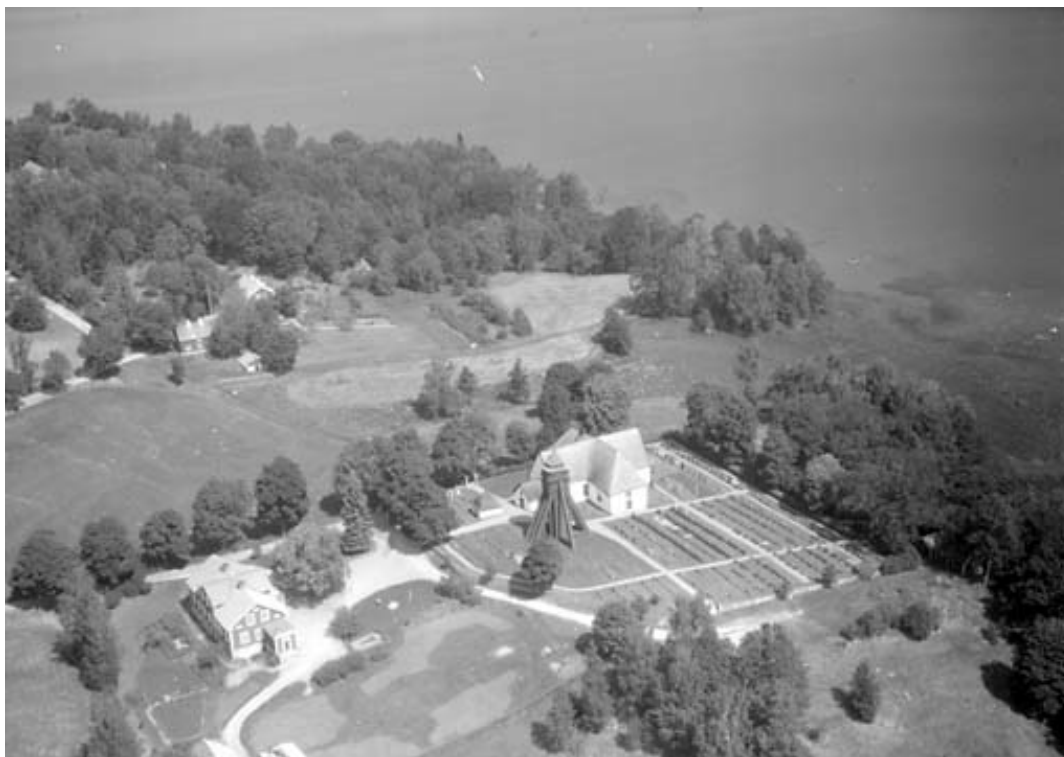
Flygfoto från 1966 visar tydligt hur grusgångarna delar in kyrkogården och gravläggningarnas strikta rader i nord/sydlig riktning. Det är en struktur som i stort finns kvar idag. De flesta gravar verkar vara grästäckta. Foto i Östergötlands läns museums samlingar.

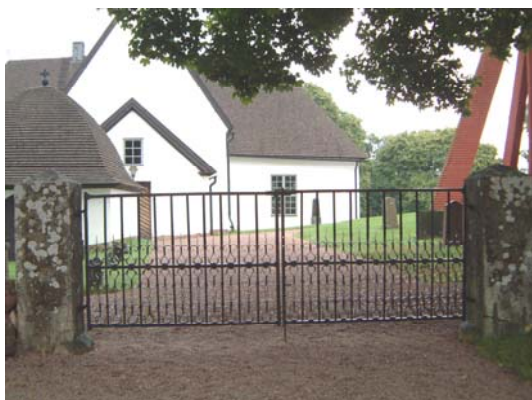
Väster: en dubbelgrind av järnsmide med rakt krön och dekorativt nedre parti. Fyrkantiga grindstolpar i granit med toppformat krön. Det finns även en grind i väster till kvarter D. Det är en smidesgrind med spjälor krönta av löv. Grindstolparna är fyrkantiga och gjorda av granit. Grindarna kommer från Asby.

Huvudgrinden i väster.

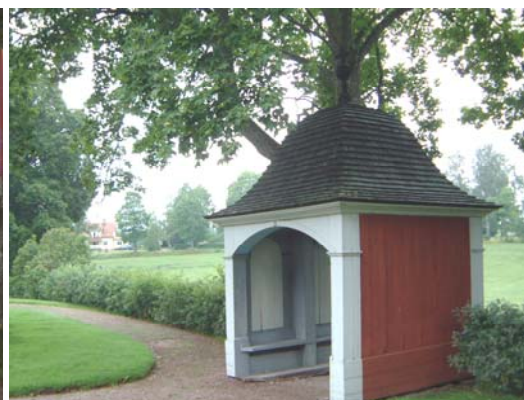
Stigluckan i norr.

Norr: en stiglucka av trä i rokokostil. Fasader i väster och öster av stående slät panel som är rödfärgad. Stickbågig öppning i norr och söder med omfattningar målade i vitt. Profilerad takfot och karnisformad spåntäckt huv. Huven kröns av kors och kula. Innerväggarna är fältindelade och består av vita fält med grå omfattningar. Taket är blåmålat. Vägghasta bänkar i trä. Mot norr leder en trappa till stigen mot prästgården. Stigluckan stod tidigare vid den äldre norra kyrkogårdsbegränsningen och det fanns en liknande stiglucka i söder.

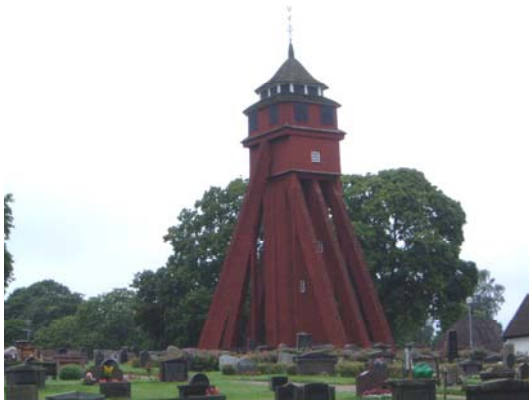
Sydväst om kyrkan står en kraftig klockstapel. Klockstapeln är spånklädd och rödfärgad. Den spånklädda låga och breda lanterninen har illusionsmålade öppningar och en dekorativt utformad spira som kröns av en förgylld tupp. Det är fönster i trapphuset och lanterninens nedre del.

Klockstapel.

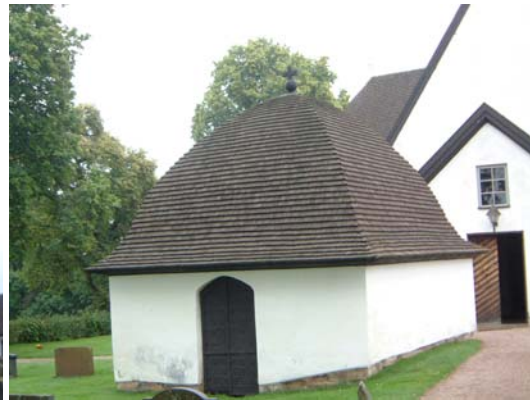
Intill kyrkans västra ingång står ett gravkor uppfört 1776. Slätputsade fasader avfärgade i vitt, karnisformat spåntäckt tak som kröns av kula och kors. I öster finns en kalkstenshäll insatt i väggen. Den har en svartmålad inskription. Vådringsglugg i norr. Dörren i väster är klädd med järnplåtar. Sockel av gråsten. Gravkoret hör till släkten Grönhagen.

Gravkor för släkten Grönhagen.

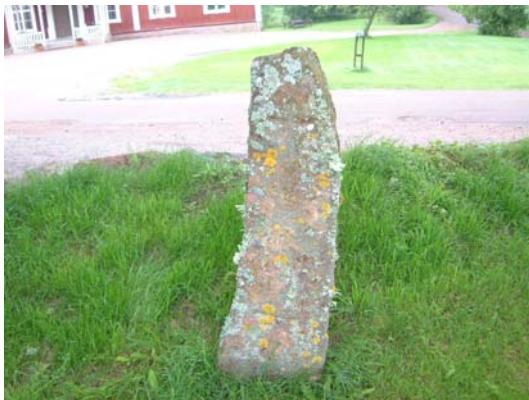
Vid västra grinden står en sten i röd granit, ca 0,85 m hög. Högst upp och längst ner på stenen finns ett inhugget kors. Stenens användning är oklar. Eventuellt kan den ha varit en gravmarkering. Vid gången till kyrkans västingång står fem stenar som ursprungligen markerat olika gårdars "ättehage". De är upp till 0,4 m höga med en inskrift som visar vilken gård de tillhör. De är starkt bevuxna med mossa och i de flesta fall svåra att tyda. På en sten står det att gravdelningen beviljades anno 1747. De fem stenarna hittades i ett stenröse i samband med nybygge i kyrkans närhet. Stenarna står sålunda inte på ursprunglig plats.

Gravmarkering?

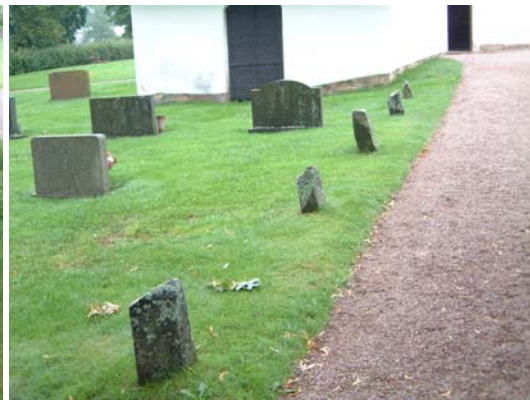
Ätthagsstenar.

De små stenarna som tidigare har markerat olika hemmans gravskiften har mycket höga kulturhistoriska värden. De berättar om en tidigare indelning av kyrkogården då det var vanligt att länets kyrkogårdar var indelade efter byar, hemman eller rotar. Även den lilla stenen med okänd användning, gravmarkering?, har ett mycket högt kulturhistoriskt värde.
