## VÄSTRA RYDS KYRKOGÅRD

*Kulturhistorisk kyrkogårdsinventering*

*Västra Ryds församling  
Ydre kommun  
Linköpings stift  
Östergötlands län  
2006*

ÖSTERGÖTLANDS LÄNSMUSEUM

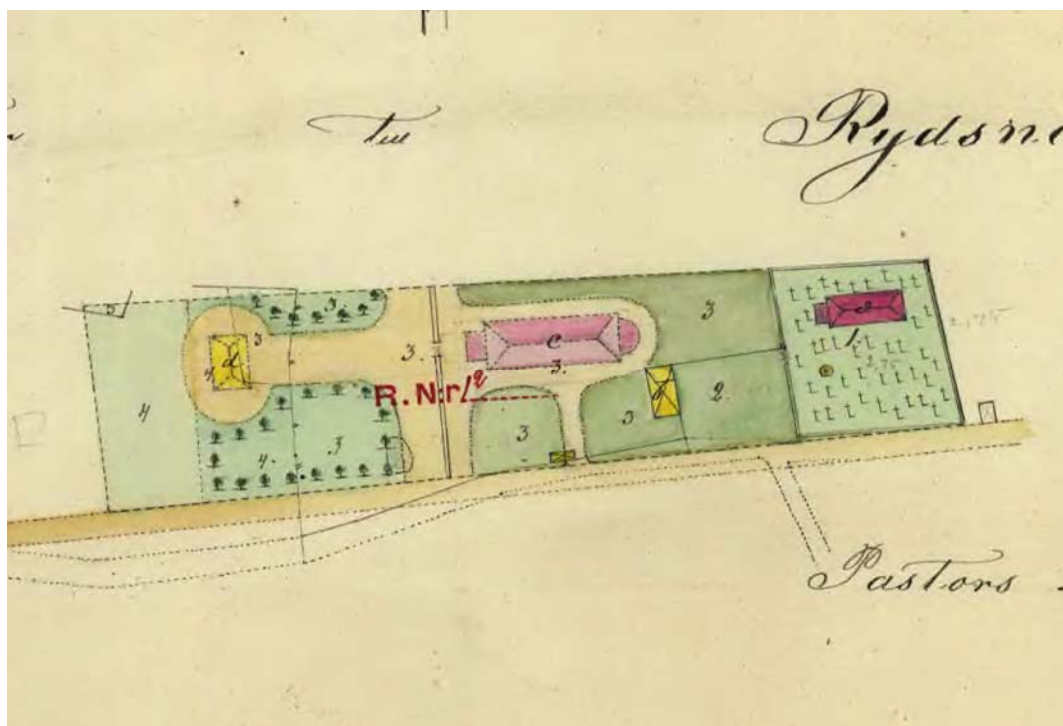
Lantmäteriakt 05-VRY-79. I öster ligger den gamla kyrkan och kyrkogården. Mitt i kartbilden betecknar nr 2 sockenstuguplan med byggnad b som är det gamla skolhuset. Väster om kyrkan finns kyrkogårdens västra begränsning. Det framgår inte om den lilla byggnaden invid den troligen då befintliga vägen söder om nya kyrkan är en byggnad som finns eller som planeras. Nr 3 och 4 är åker respektive hagmark, bokstaven c betecknar plan för nya kyrkan och d är plan för nya skolhuset. När det gäller den gamla kyrkan syns det tydligt att den ligger på kyrkogårdens norra del. Det är en placering som var vanlig för de medeltida kyrkorna. Sydväst om gamla kyrkan finns en rund markering för klockstapeln.

En lantmäterikarta från 1875: "Karta öfver såväl gamla kyrkoplan som den från Pastorsbostället Rydsnäs afsöndrade jorden till plan för ny kyrka m. m." ger en god bild av förhållandet mellan gamla och nya kyrkan och kyrkogården. Se kartbild nedan.

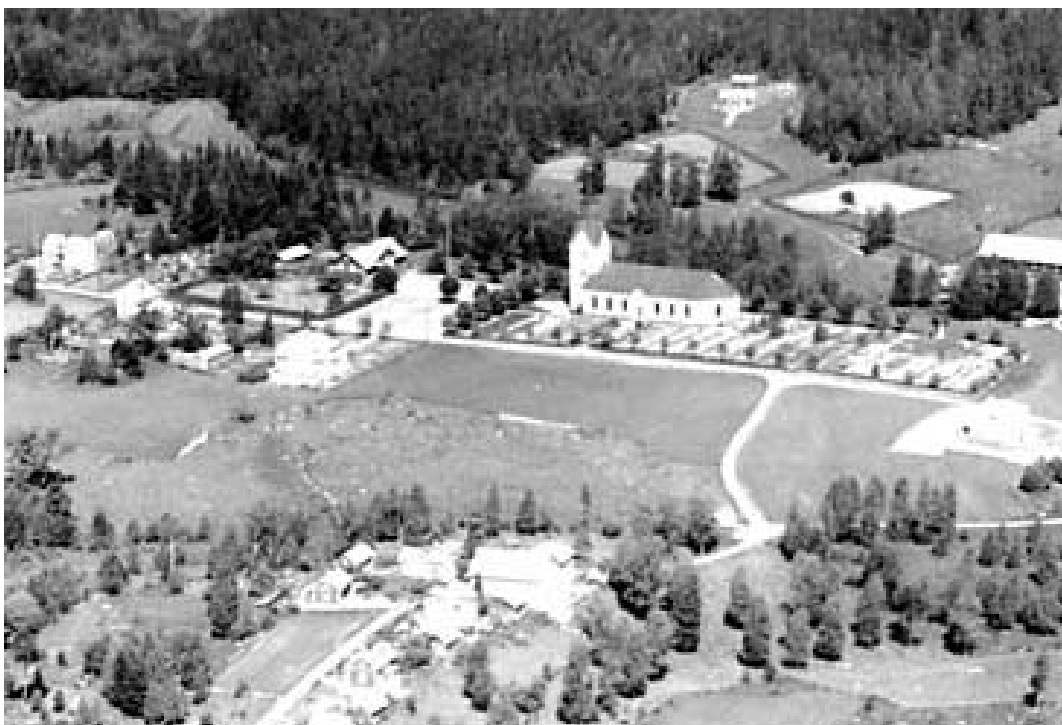
*Flygfoto 1950. Större delen av kyrkogården är grusad. Trädkransens träd i väster och nordväst är äldre än övriga träd. Foto i Östergötlands läns museums samlingar.*

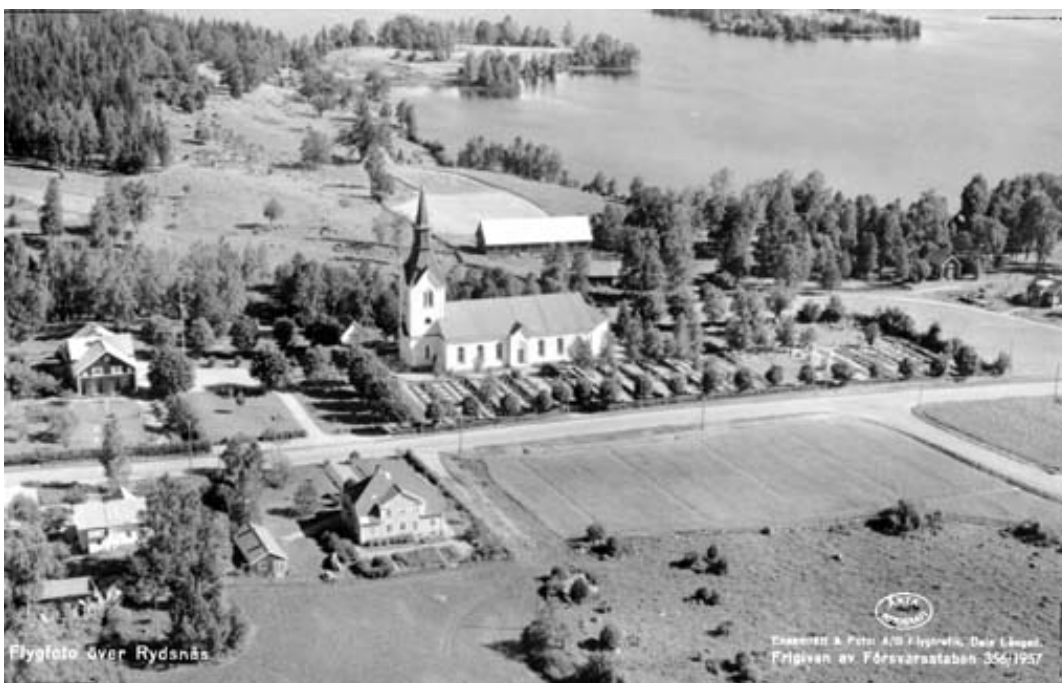
*Flygfoto från 1957. Trädkransen i söder är likåldrig och i väster syns en trädkrans i den dåvarande begränsningen. Minneslunden ligger idag på gräsytan väster om denna begränsning. Kvarteren verkar till stor del vara grusade med omgärdade gravar. I kvarter C och E är det större gräsytor. Foto i Östergötlands läns museums samlingar.*

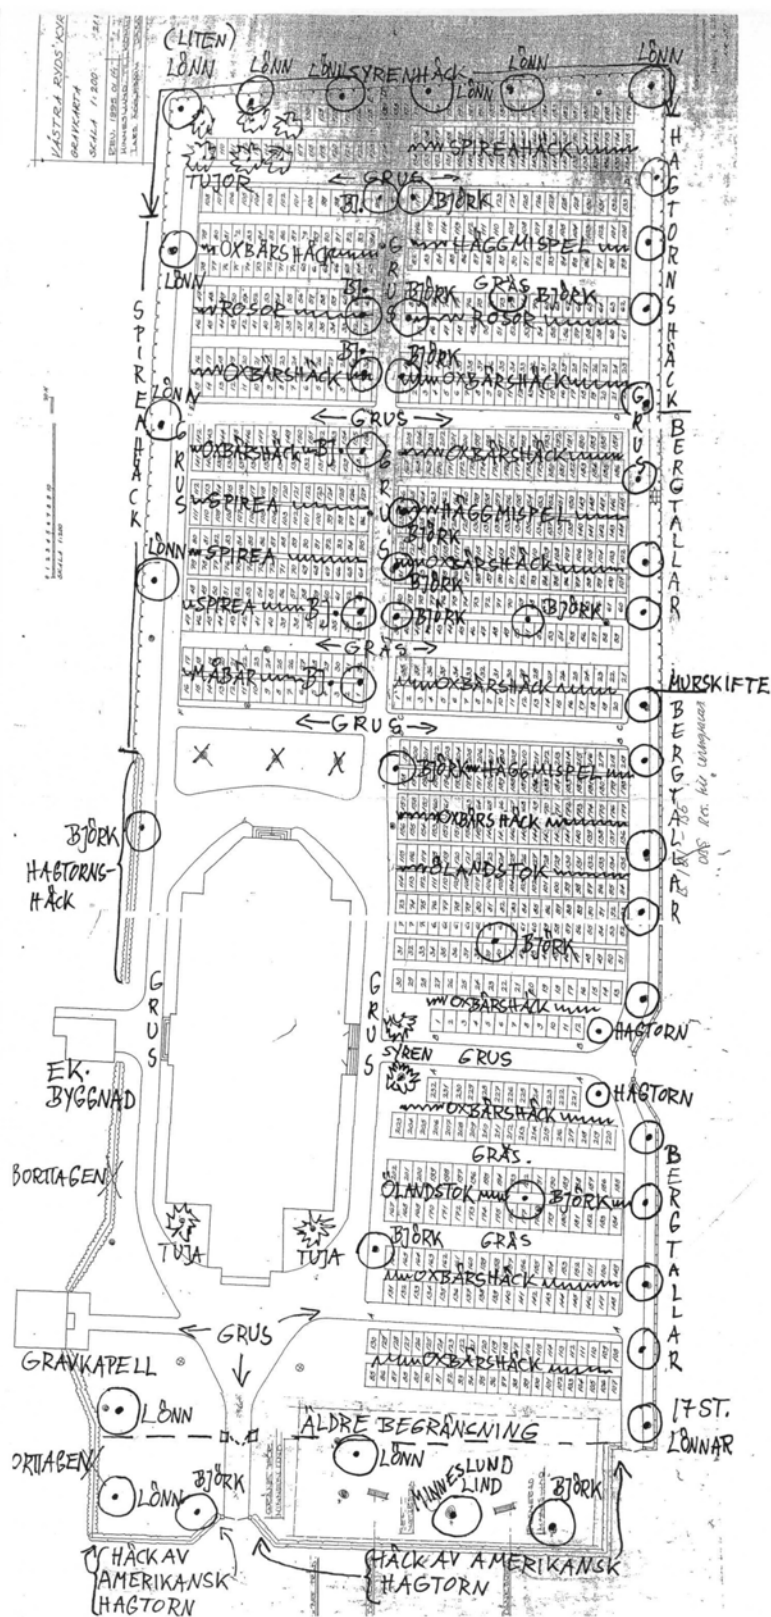
Västra Ryds kyrkogård. Vegetation m m. Norr är till vänster i bild (kyrkans torn är i väster).

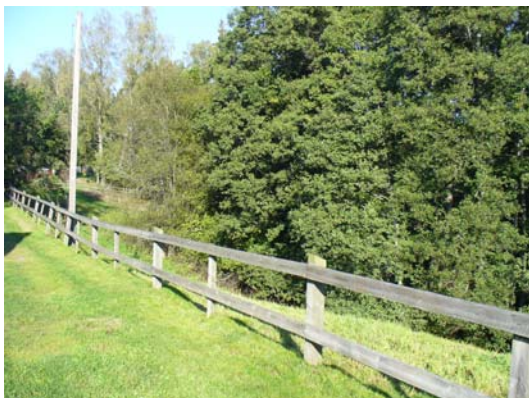
*Staket norr om kyrkan.*

Norr: ett ca 1,0 m högt trästaket med två rader slakor. Brunmålat(?). Staketet ramar in kyrkans mark men den egentliga kyrkogårdens begränsning i form av en numera borttagen häck är närmare kyrkan. Marken mellan staket och kyrka används inte för gravsättning. Enligt uppgift har gravvårdar grävts ner här. Norr om kyrkan finns en ekonomibyggnad och öster om denna avgränsas den egentliga kyrkogården av en ca 1,5 m hög hagtornshäck som övergår i en lika hög klippt häck av spirea. Enligt gravkartan finns här en mur, men den är inte synlig nu förrän öster om spireahäcken. Efter ett uppehåll fortsätter spireahäcken på muren. Den synliga delen av norra muren är i nordöstra hörnet drygt 2,0 m hög. Det är en kallmurad stödmur med glest lagd ca 0,2-0,5 m stora gråstenar. Karaktären är något annorlunda på ett mindre parti där muren enbart är ca 0,7 m hög och ändras till ca 0,8-1,0 m stora gråstenar mot väster innan den döljs av terräng, och gräsklipp m m.

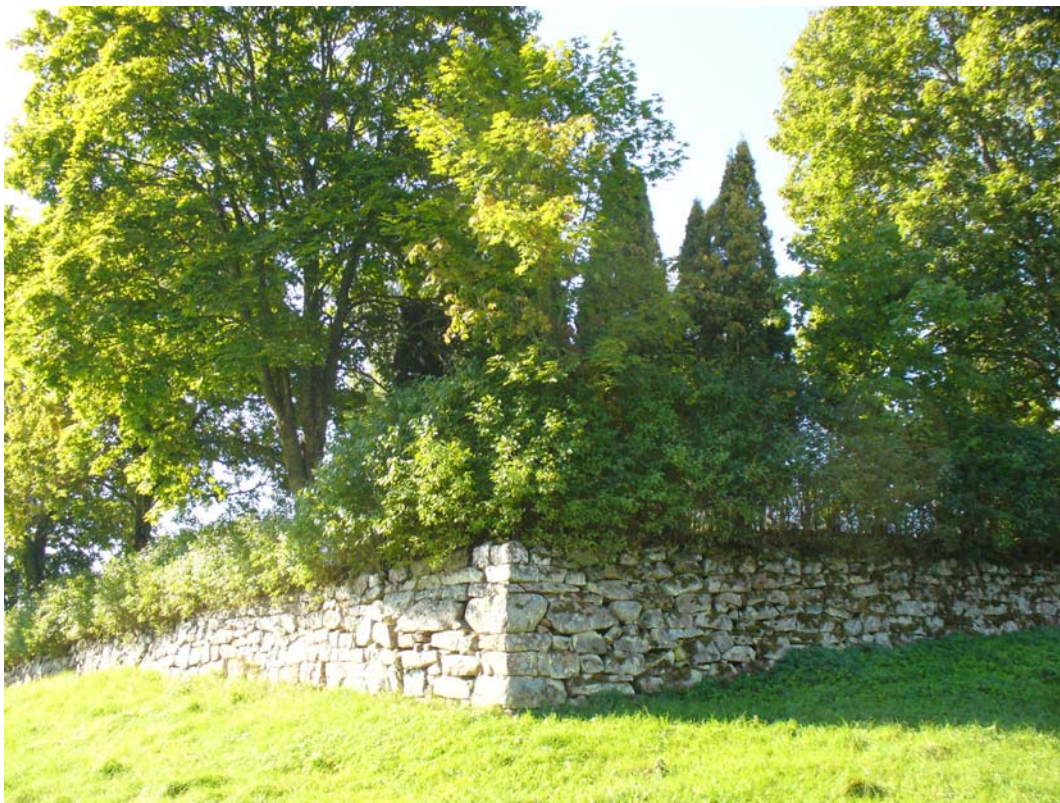
*Nordöstra murhörnet från nordöst.*

Öster: en ca 1,0 m hög stödmur, kallmurad, av ca 0,2-0,8 m stora gråstenar. På krönet växer en syrenhäck och lönnar i trädkransen. I nordöstra hörnet är muren drygt 2 m hög.

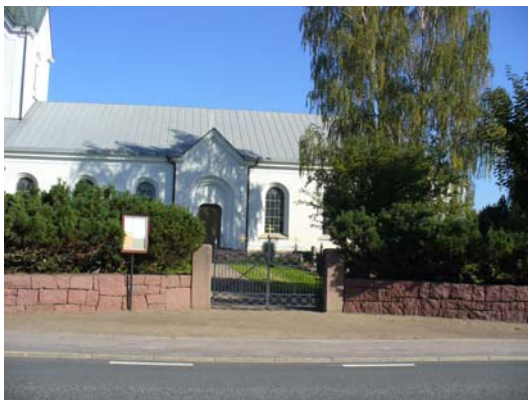
Söder: en ca 0,7 m hög kallmurad stödmur av huggen röd granit med ca 0,3-0,8 m stora stenar. Muren har en kort sträcka i väster. På murkrönet växer bergtrall. Strax öster om

kyrkan skiftar muren till en äldre karaktär, ca 0,5-1,0 m hög av mindre gråsten, kallmurad och mer oregelbundet satt.

Södra muren med dess huvudingång.

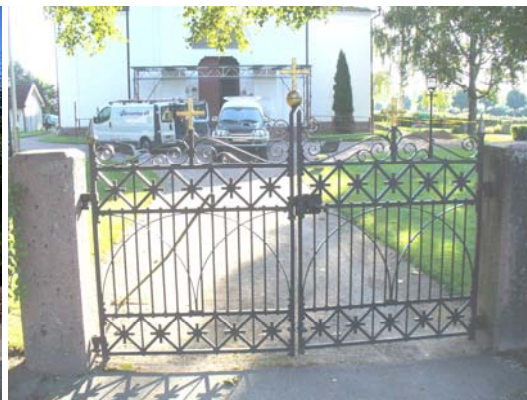
Västra grinden.

Väster: huvudgrinden är en pargrind med dekorativt utformat krön. Spjälor och korsformad dekor. Tre förgyllda kors, varav ett på klot, kröner grinden. Grinden är märkt: "Tillverkade af K A GUSTAFSSON Björkmossa. WIRSERUM. 1882".

Kvadratiska grindstolpar av röd granit med avfasat krön.

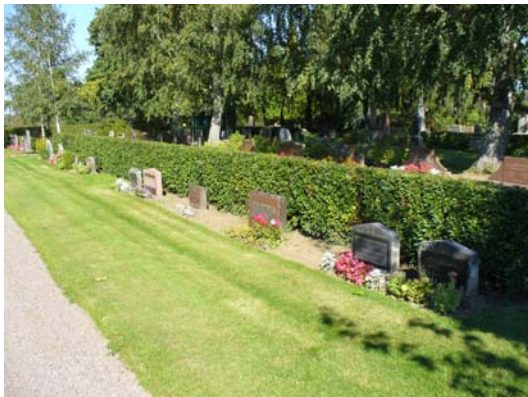
*Linjegravvårdar i kvarter D, 1950-talet.*

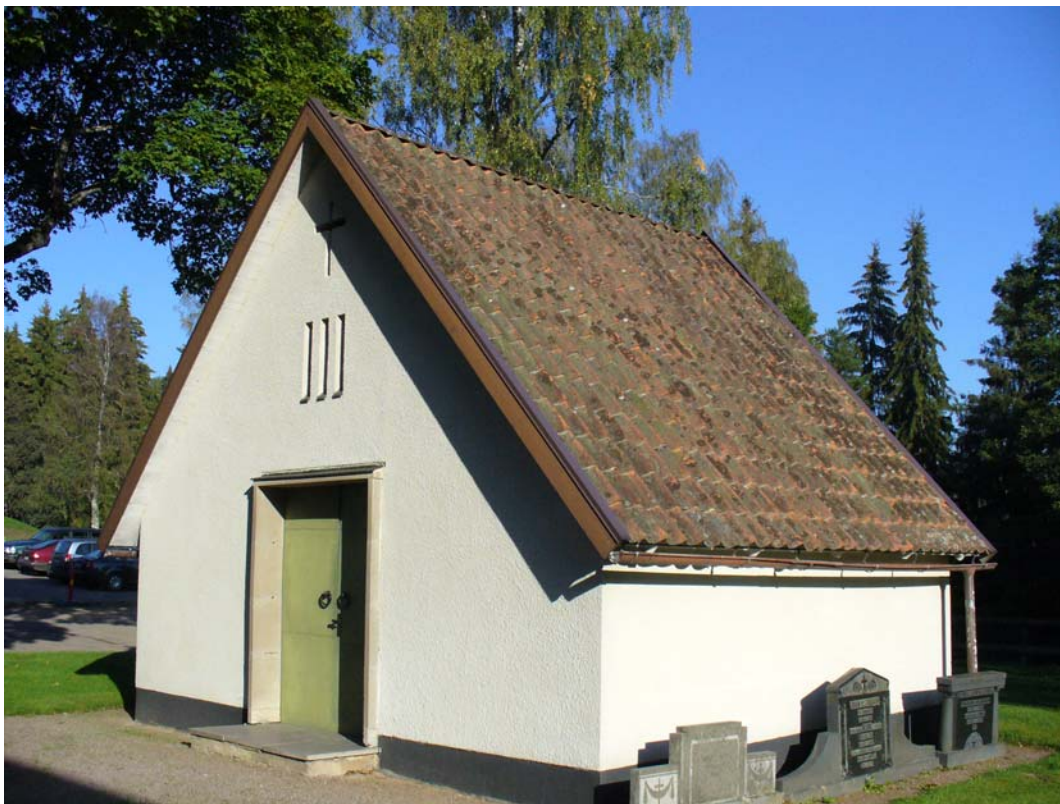
*Gravkapellet från sydöst.*

I kyrkogårdens nordvästra del finns ett gravkapell som är ritat av arkitekt Erik John och uppfört 1954. Det har en kvadratisk plan, beiga spritputsade fasader och brant sadeltak täckt med enkupigt rött tegel. På den södra gaveln finns en raksluten plåtklädd dubbel dörr och ovanför denna tre smala och tätt sittande rektangulära fönster. Ovan dessa, liksom på norra gaveln, finns ett djupt kors. Rummet är försett med ett kalkstensgolv, väggarna är vitputsade och taket har en öppen takstol med brunbetsad panel. Längs väggarna finns väggfasta bänkar samt ett litet altare bestående av en väggfast kalkstenskiva. Norr om kyrkan finns en ekonomibyggnad med ljusgula panelklädda fasader.

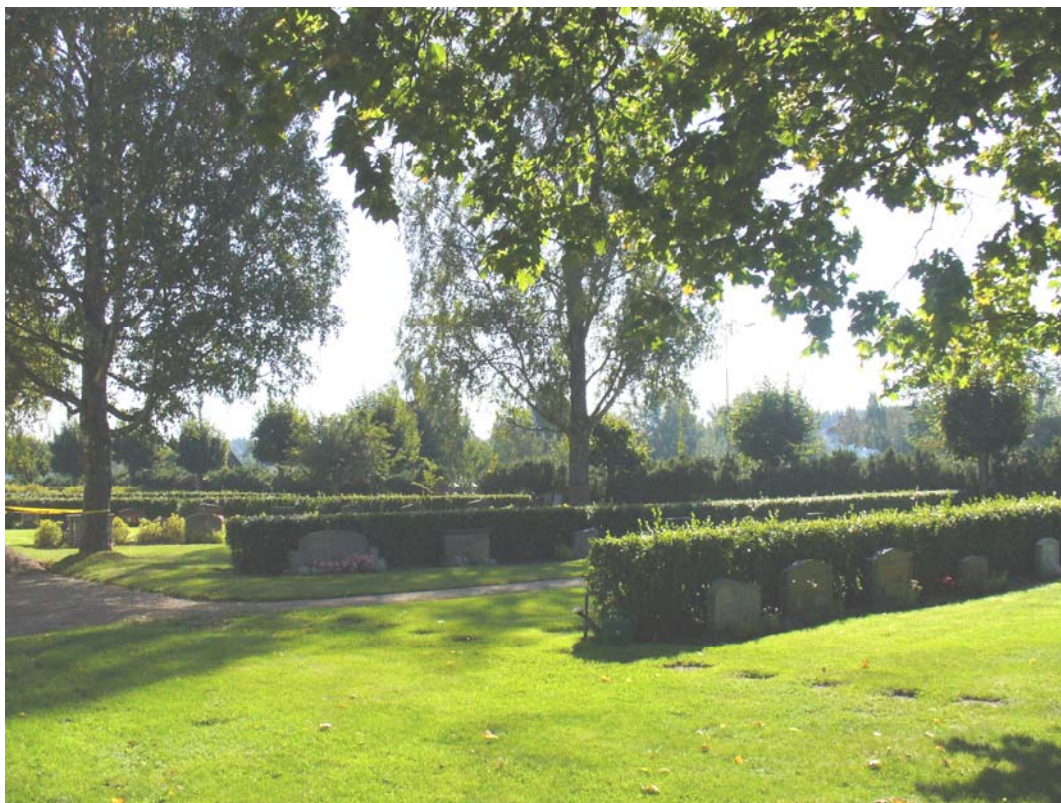
*Kvarter A från nordväst.*

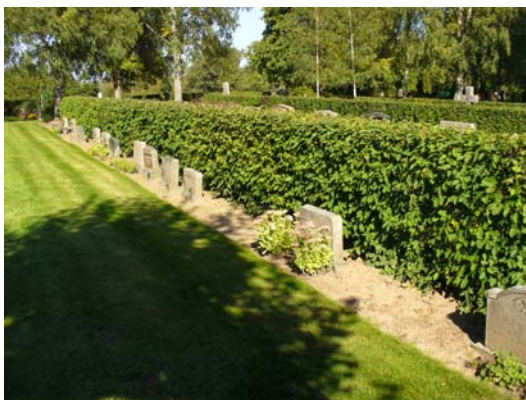
*Linjegravar 1961-1965.*

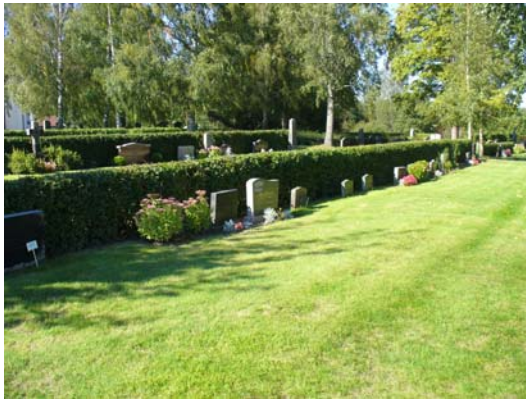
*Linjegravar 1947-1951.*

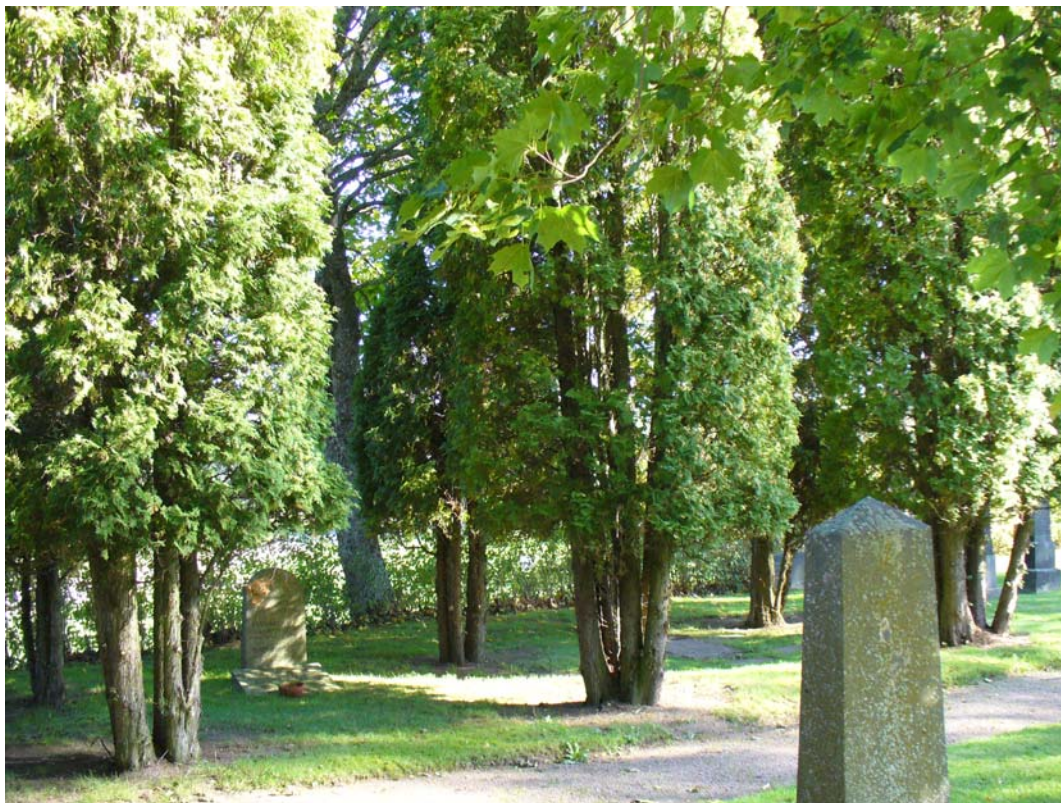
*Familjegrav på kyrkogårdens nordöstra hörn, kvarter D.*

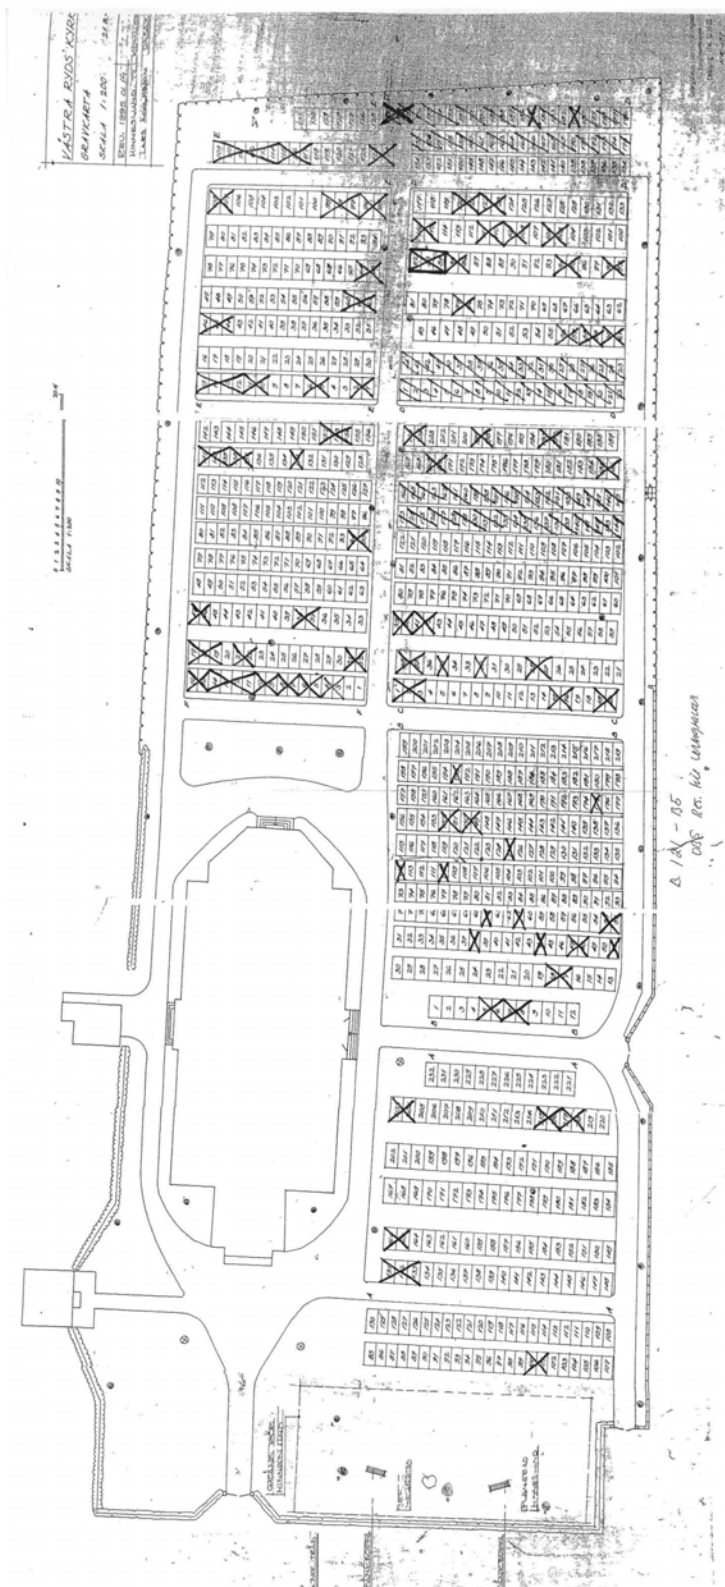
Västra Ryds kyrkogård. Exempel på gravvårdar med kulturhistoriskt intresse  
 Grav med omgärdning är markerade med en fyrkant.  
 Norr är till vänster i bild (kyrkans torn är i väster).
