VÄRNA KYRKOGRÅRD

Kulturhistorisk kyrkogårdsinventering

*Värna församling
Åtvidabergs kommun
Linköpings stift
Östergötlands län
2003*

ÖSTERGÖTLANDS LÄNSMUSEUM

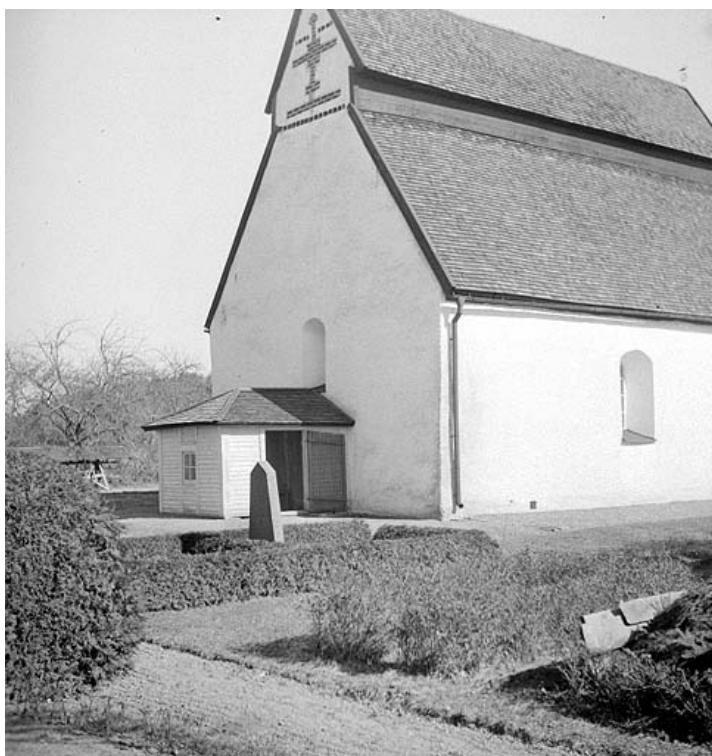
Värna kyrka 1935. Det lilla vapenhuset revs 1950. Sydväst om kyrkan syns flera av de häckomgärdade gravar som sedermera försvunnit.

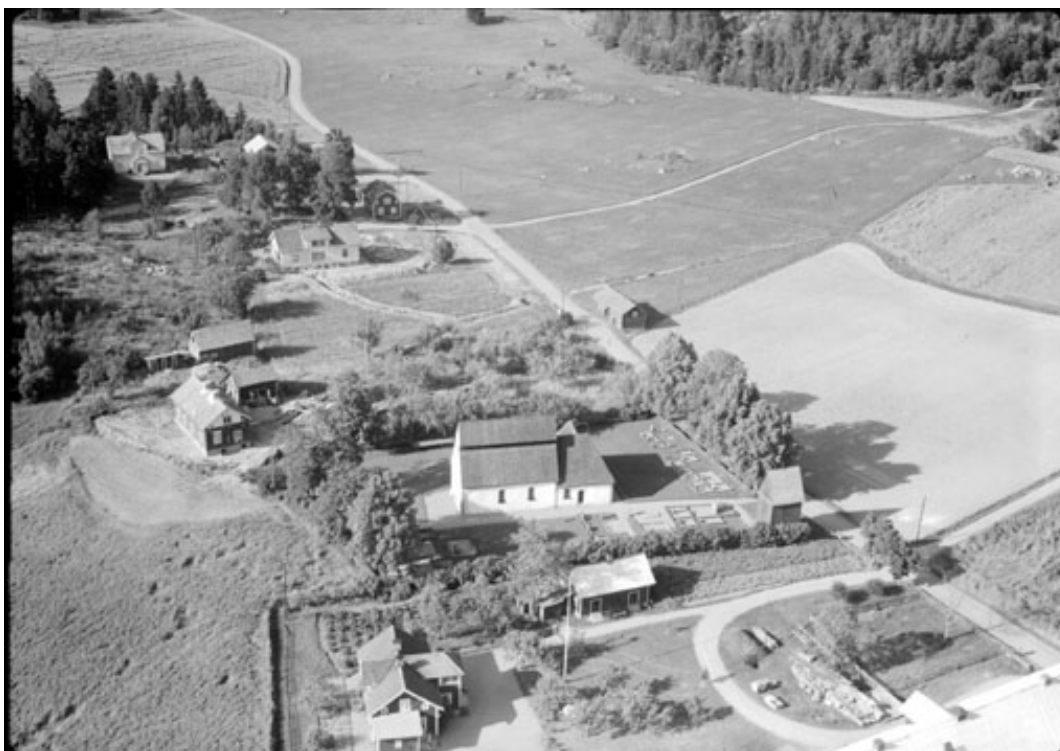
Värna kyrkogård på flygfoto från 1950. På bilden syns fortfarande en del av de äldre systemen med grus och häckgravar i södra delen av kyrkogården. Bild från Östgötabild.
