## TREHÖRNA KYRKOGÅRD

*Kulturhistorisk kyrkogårdsinventering*

*Ödeshögs församling*

ÖSTERGÖTLANDS LÄNSMUSEUM

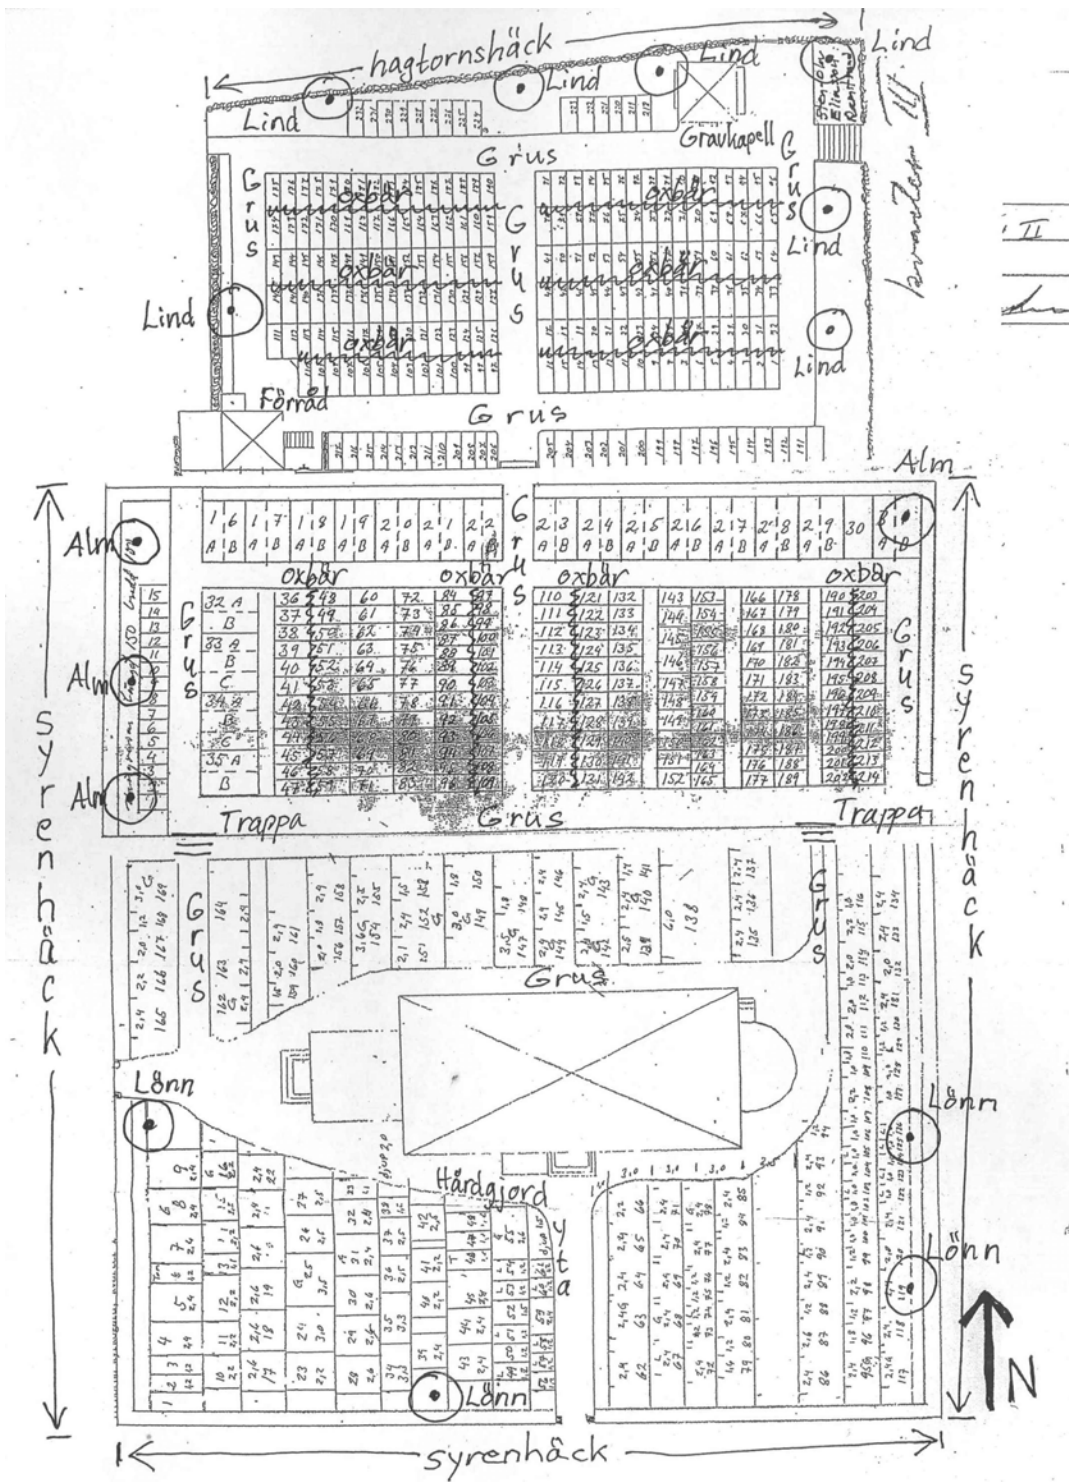
Trehörna kyrkogård. Vegetation m m.

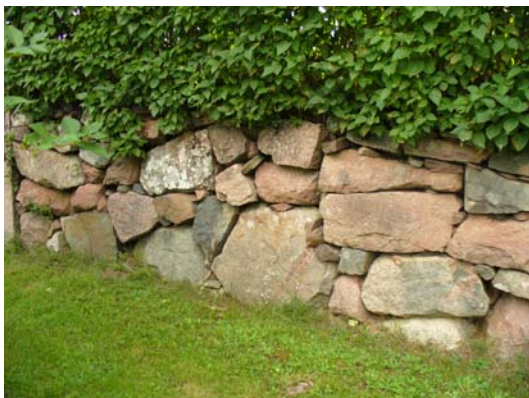
Väster (I): ca 1,0 m hög kallmurad stödmur av ca 0,2-0,8 m stora gråstenar i oregelbundna skift. En syrenhäck växer på muren. Mindre skada norr om västra grinden.

*Västra muren i kvarter I.*

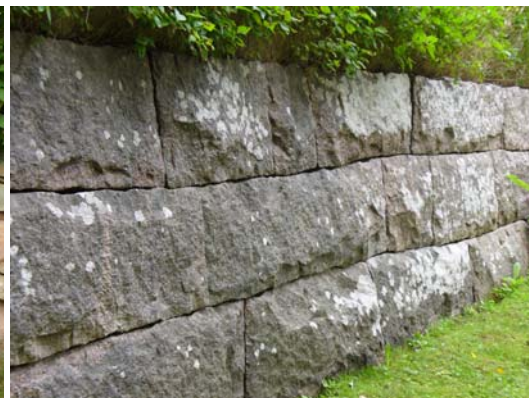
Väster (II): en upp till ca 1,8 m hög kallmurad stödmur av ca 1,0-2,0 m stora gråstenar i 2-3 skift. Syrenhäck.

*Västra muren i kvarter II.*

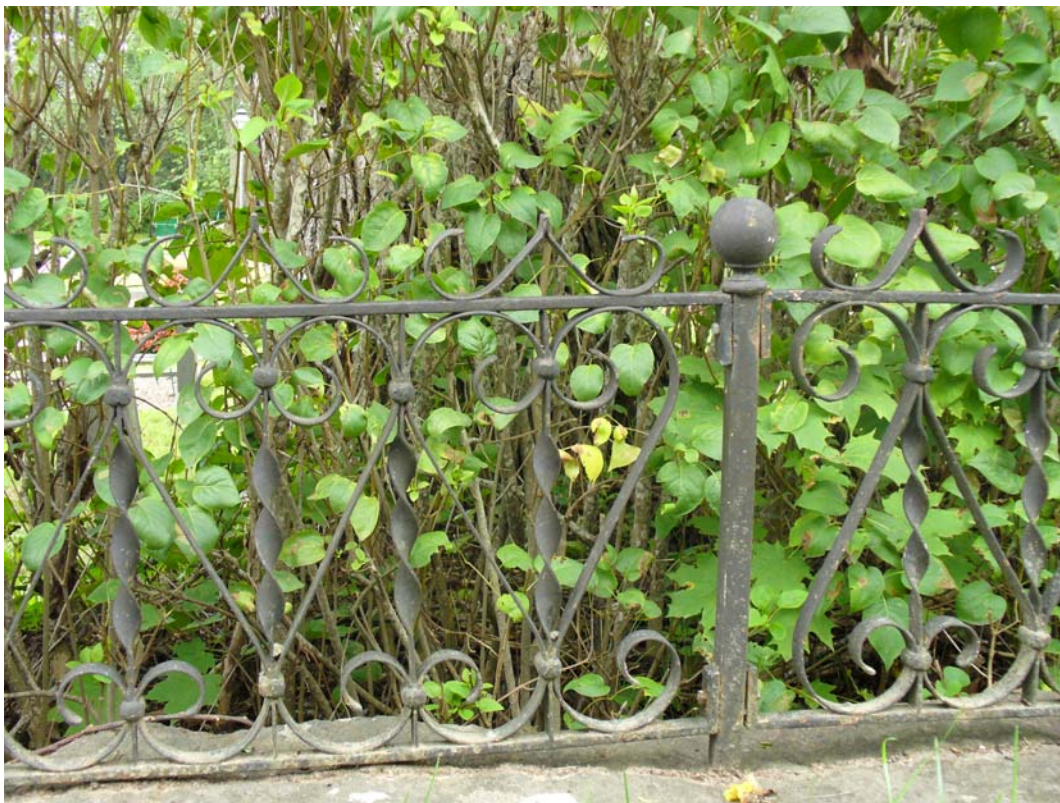
Öster (II): på en sockel av ett skift gråstenar står ett ca 0,5 m högt staket av järnsmide med rik dekor, syrenhäck växer innanför.

*Den östra omgärningen i kvarter II utgörs av ett staket i järnsmide.*

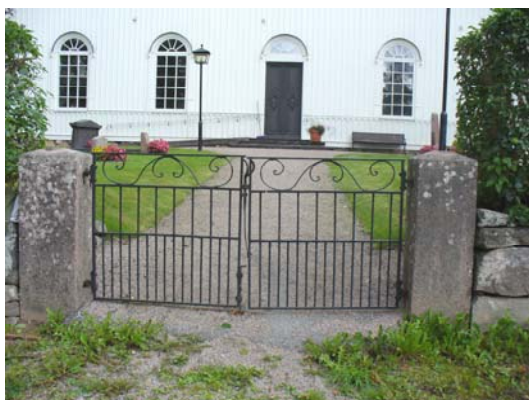
Söder (I): Pargrind av järnsmide med rakt krön. Runda spjälor och sparsam dekor. Kvadratiska grindstolpar av röd granit med avfasade krön. Grinden är av lika modell som västra grinden (I).

*Södra grinden i kvarter I.*

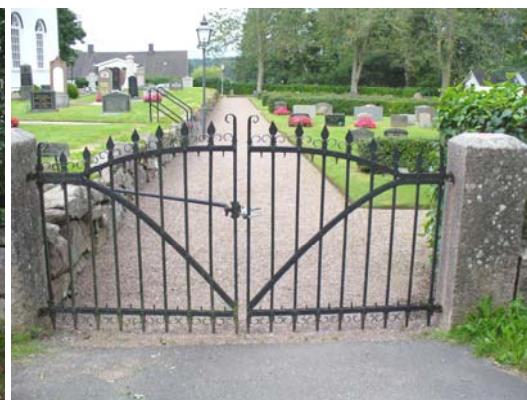
Öster (II): pargrind av järnsmide med konvext krön. Spjälor avslutade med franska liljan. Kvadratiska grindstolpar av granit med avfasat krön.

*Östra grinden i kvarter II.*

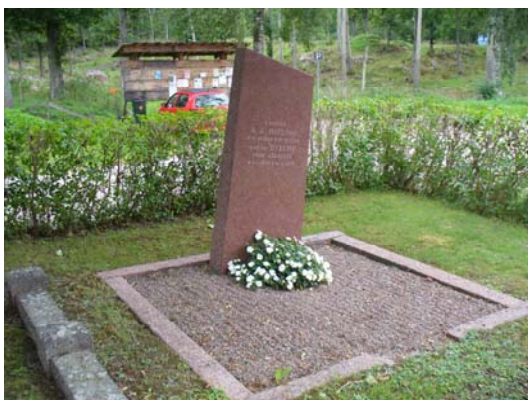
*Grusgrav i kvarter I, 1919/1934.*

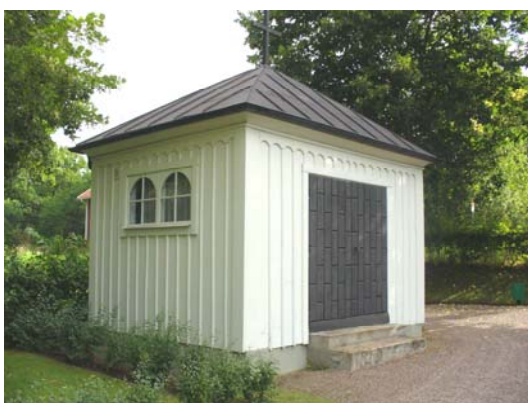
*Gravkapellet från sydväst.*

Gravkapell i nordöstra hörnet i kvarter III. Fasaderna är klädda med locklistpanel med rundad läkt, liksom kyrkan. Plåtklätt toptak krönt med svartmålat kors. Rundbågiga parfönster i väster och öster. Pardörr i söder med träpanel. Gjuten sockel. Invändigt är väggarna klädda med masonite och vitmålade. Skurgolv av smala brädor och ringförsedda luckor. Kassetindelad tak. I nordvästra hörnet mellan kvarter II och III

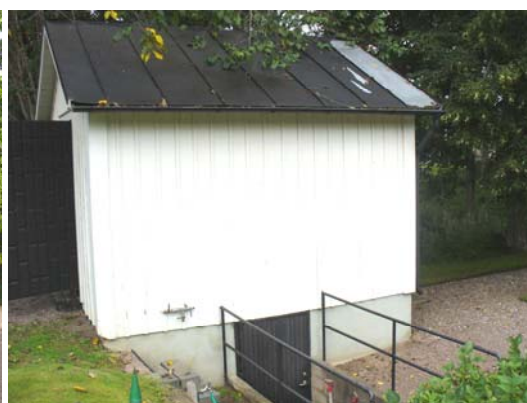
*Förrådsbyggnad från öster.*

finns ett förråd med fasader klädda med locklistpanel med profilerad läkt. Sadeltak täckt med bandplåt. Panelklädd dörr. Källare med nedgång i öster.

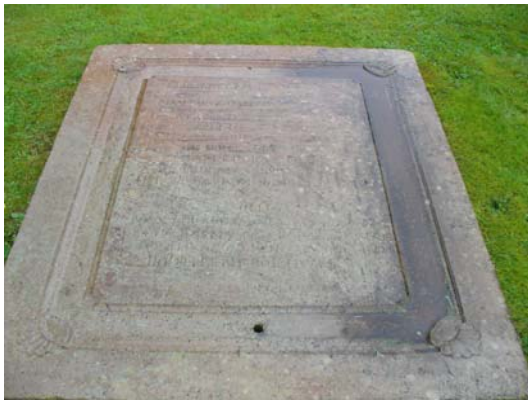
*Kalkstenshäll, 1786.*

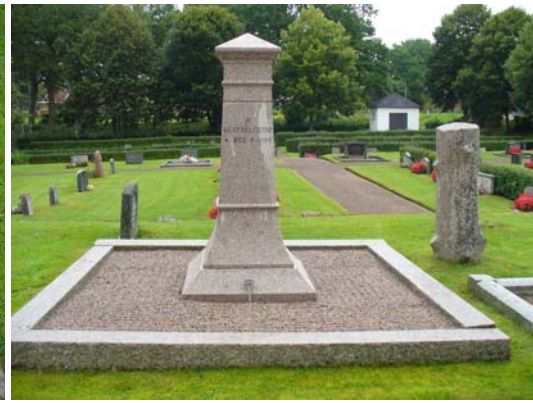
*Grusgrav 1908.*

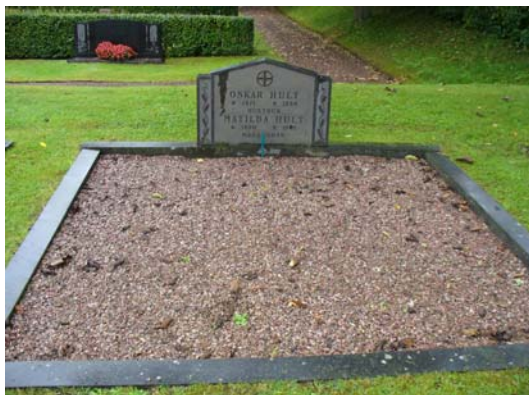
*Grusgrav 1946/1958.*

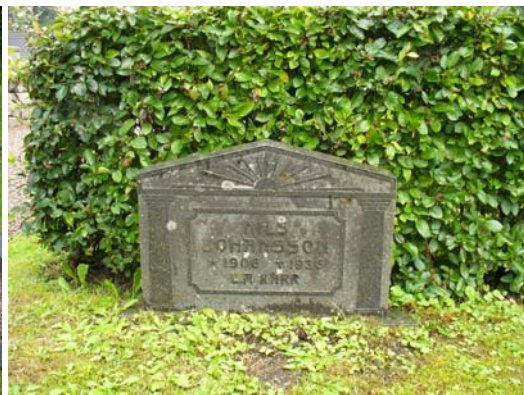
*Linjegravvård 1936.*

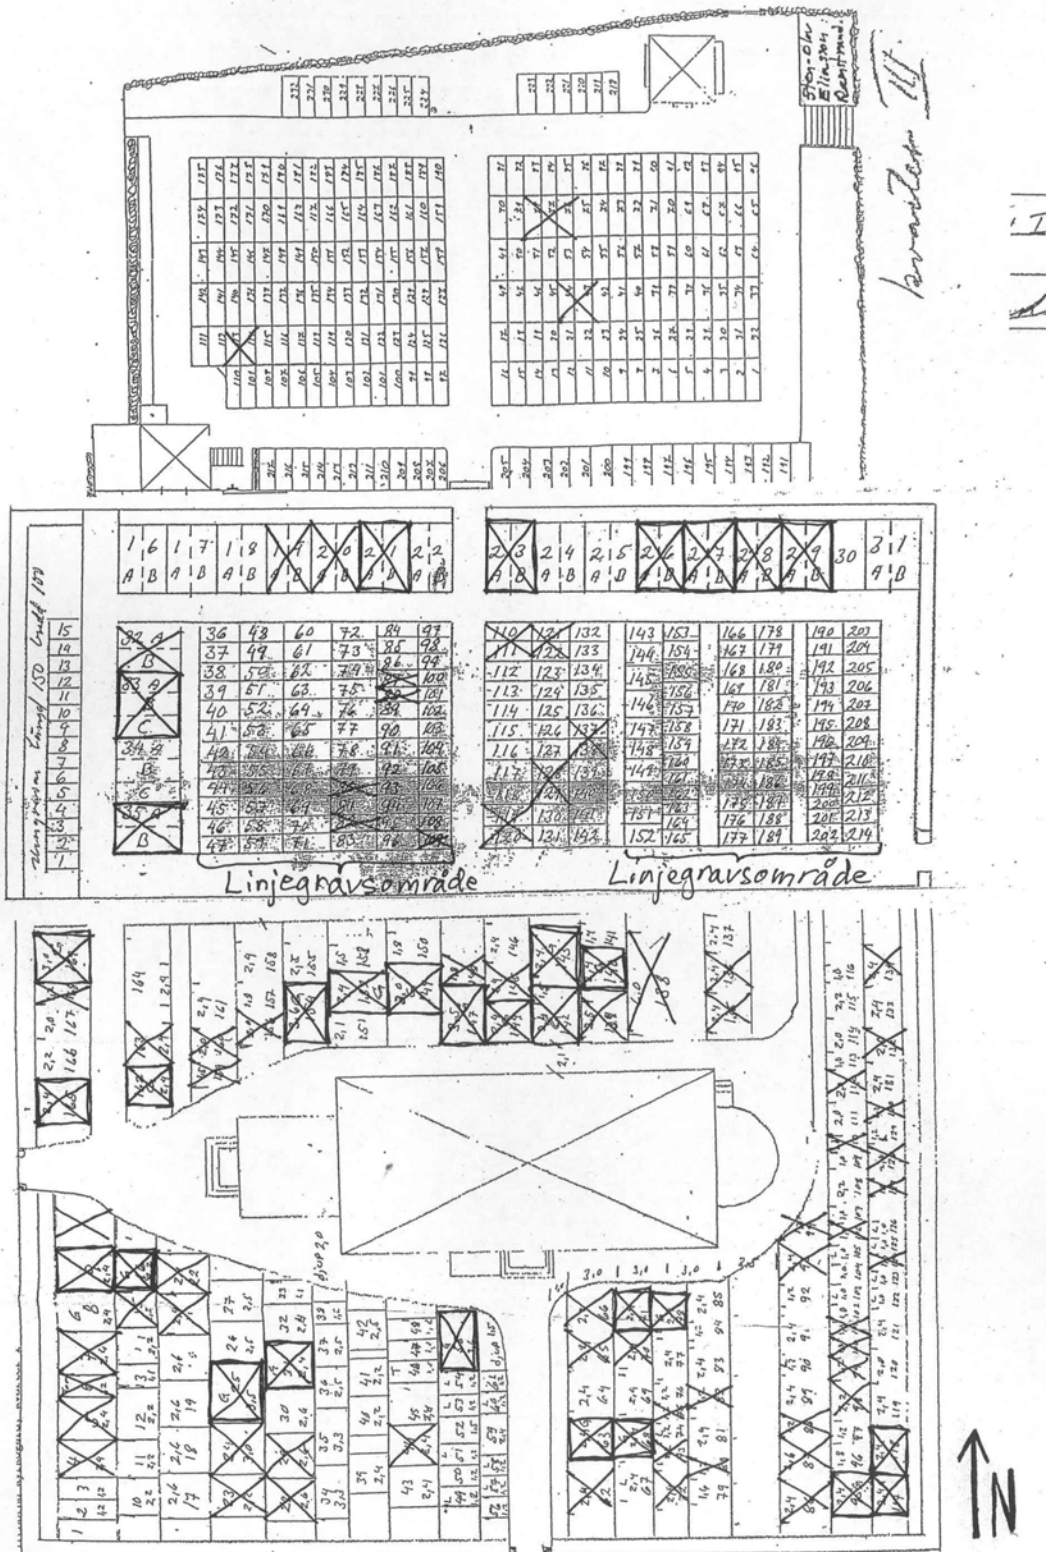
Trehörna kyrkogård. Exempel på gravvårdar med kulturhistoriskt intresse  
 Gravar med omgärdning är markerade med en fyrkant.
