Kulturhistorisk karakterisering och bedömning

Öggestorps kyrkogård

*Öggestorps socken i Jönköpings kommun
Jönköpings län, Växjö stift*

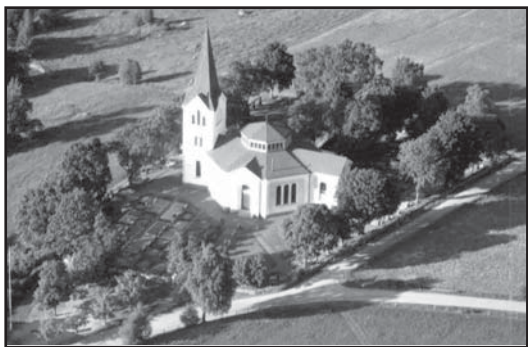
Flygfotot från 1951 visar kyrkogården omgärdad av en lummig trädkrans. (Foto: JLM)

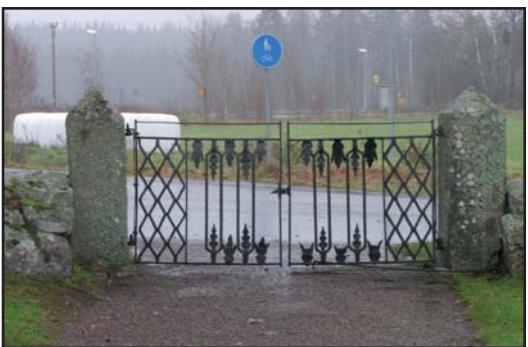
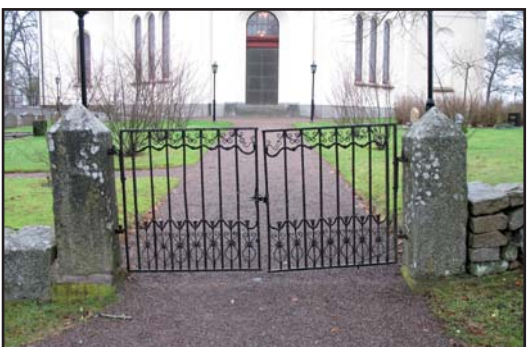
De två grindförsedda ingångarna på Öggestorps kyrkogård.

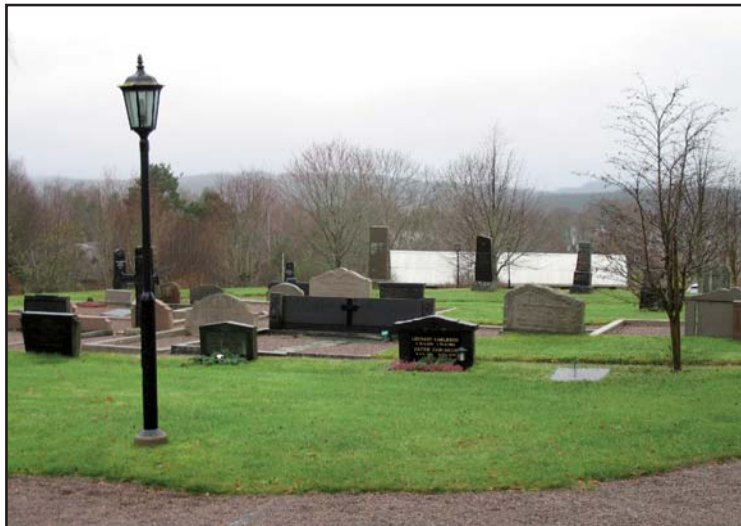
Kvarter A-B

Kvarteret innefattar området längs med muren runt hela kyrkogården (A) och ytan söder om kyrkan (B). Det är ett typiskt köpegravskvarter med stora, äldre och högresta gravvårdar och antalet bevarade grusgravar är stort. Den vegetation som finns i kvarteret är främst trädkransen men söder om kyrkan finns spirea samt en paraplyask och hagtornsträd. Framför den södra ingången finns ett

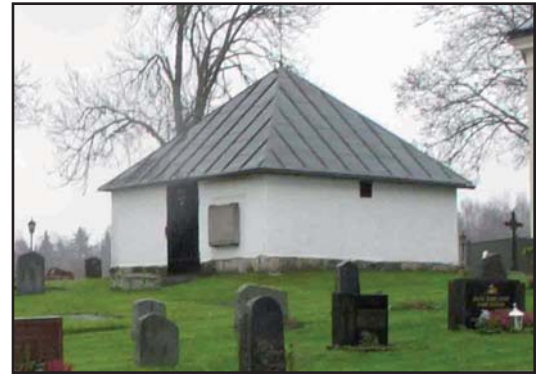
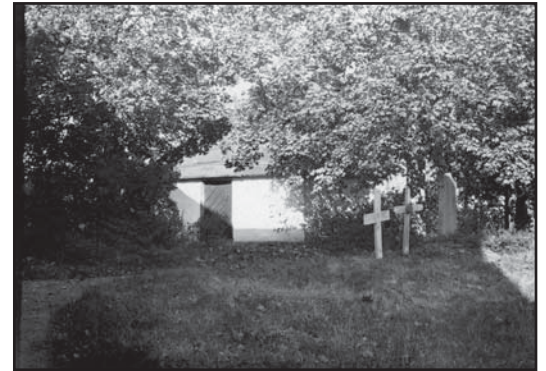
Förutom kyrkan finns endast en byggnad på kyrkogården, det Ribbingska gravkoret. Det finns motstridiga uppgifter om när gravkoret uppfördes. Dess tak kröns med en vimpel med texten "AR 1671" men det påstås också att gravkoret inte uppfördes förrän under sent 1700-tal. Det är placerat norr om kyrkan och är en mindre byggnad med kvadratisk plan. Fasaden är spritputsad och avfärgad i vitt och avslutas nedtill med en granitsockel. Tälttakets är täckt av koppar.

Det Ribbingska gravkoret anno 2006 och 1912. (Foto: JLM)

Restaurering av Ribbingska gravkoret. Fasaderna putsades om och stommen lagades. (ATA)

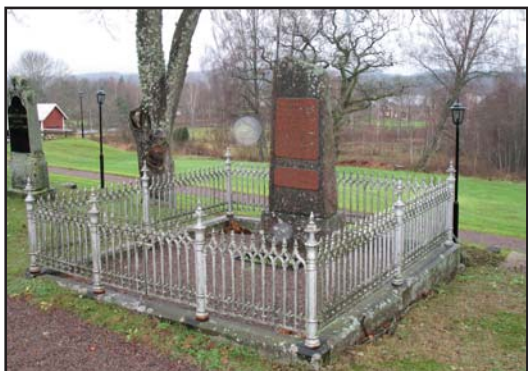
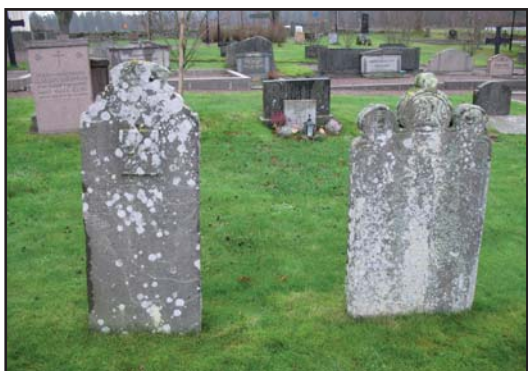
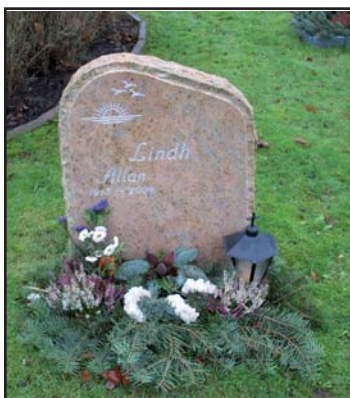
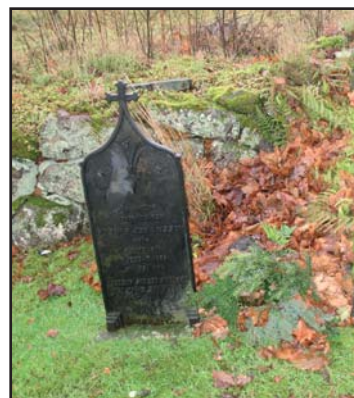
Kvarter A och B innehåller kyrkogårdens mest påkostade gravvårdar från äldre tid och är väl sammanhållet. Åldern på vårdarna sträcker sig från 1744-2005 men de flesta vårdarna är från 1910-1930-talen. I området vid södra ingången är alla vårdar från 2000-talet. Typiska för kvarteret är de högresta vårdarna på sockel, vårdar som finns i varierande former, men även de lägre och bredare vårdarna till familjegravar. Gemensamt är gravvårdarnas påfallande storlek och den täta placeringen av vårdar samt att så pass många av de grusade ytorna finns bevarade. Titlar förekommer som väntat i högre utsträckning bland dessa vårdar än på övriga kyrkogården, de vanligaste är: hemmansägaren (6 stycken), nämndemannen (4 stycken), godsägaren (3 stycken) och kyrkovärden (4 stycken) men här vilar även lärarinnan, provinsialläkare, rusthållaren och en järnvägstjänsteman.

Kvarteret stora åldersspann innebär en stor variation av vårdar. Sandstensvårdar från 1700-talet, en gjutjärnsvård från 1800-talet, en bautasten med grusbädd och staketomgärdning från 1900-talet och en modern vård från 2000-talet

Kvarteret utmärker sig på kyrkogården med sina många välbevarade äldre gravvårdar. Traditionellt sett var de områden som var mest exponerade för kyrkobesökare avsatta för påkostade köpegravplatser, makt och rikedom skulle manifesteras även efter döden. Öggestorps kyrkogård följer det mönstret. Kvarteret ger genom sin traditionella placering, de stora och högresta vårdarna och de bevarade grusgravarna en god bild av ett köpegravskvarter från början av förra seklet. Den kulturhistoriska karaktären i detta kvarter är främst kopplat till gravvårdarnas storlek, deras höjd och reslighet, grusgravarna med stenramar och omgärdningar samt förekomsten av titlar. Äldre gravvårdar bör ej avlägsnas och nya vårdar kan med fördel placeras i området vid södra ingången.

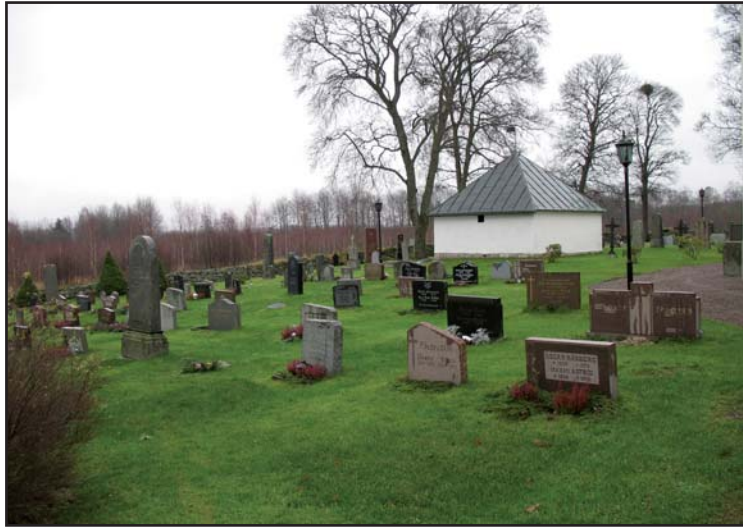
Kvarter C

Kvarteret ligger norr om kyrkan och har en mer modern prägel än kvarter A och B. Det är indelat i tre mindre gräsytor delade av grusgångar och den mittersta delen är avsatt för familjen Ribbing. Här finns det Ribbingska gravkoret och de omgivande ribbingska gravarna. Gravvårdarna står i nord-sydliga rader, omväxlande riktade mot öster och väster.

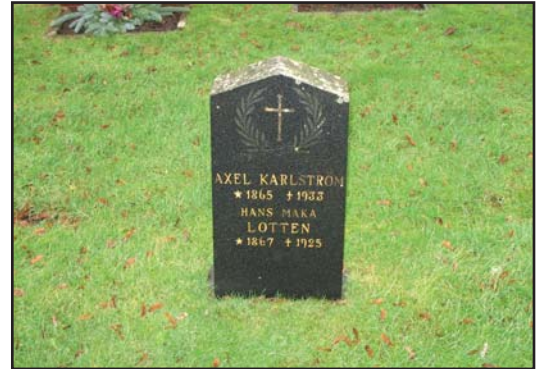
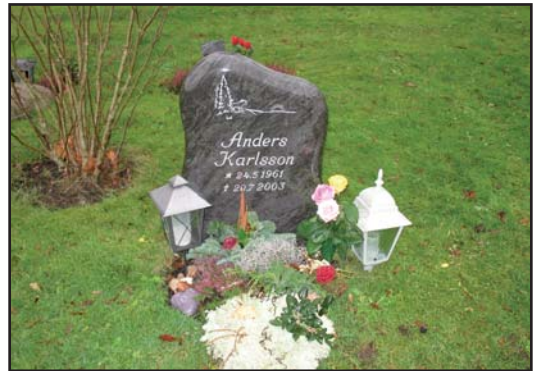
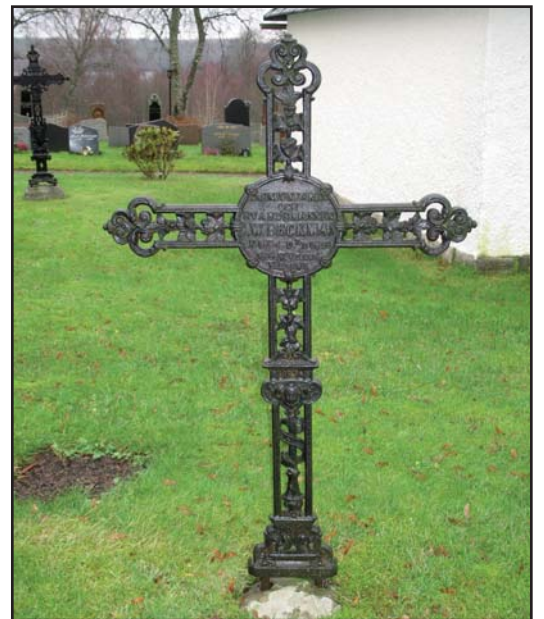
Överst en typisk vård från allmänna linjen, småskalig obeliskform i svart granit, i mitten en modern högpole-rad vård och underst kyrkogårdens äldsta gjutjärnskors från 1849.

Kvarteret har en modern prägel med låga och breda vårdar i uppprepade rader. De äldre vårdar som finns i kvarteret är mer högresta och avviker från de övriga. Äldre vårdar och gjutjärnvårdar representerar den hantverksmässiga framställningen gravkonst innan industrialismen och bör bevaras. Även de fåtal vårdar som ser ut att vara en rest av allmänna linjen är viktiga för förståelsen av kyrk-

ogårdens uppbyggnad. Den centrala delen av kvarteret bör även fortsättningsvis vara avsatt för ribbingska gravar så att den historiska kontinuiteten upprätthålls.

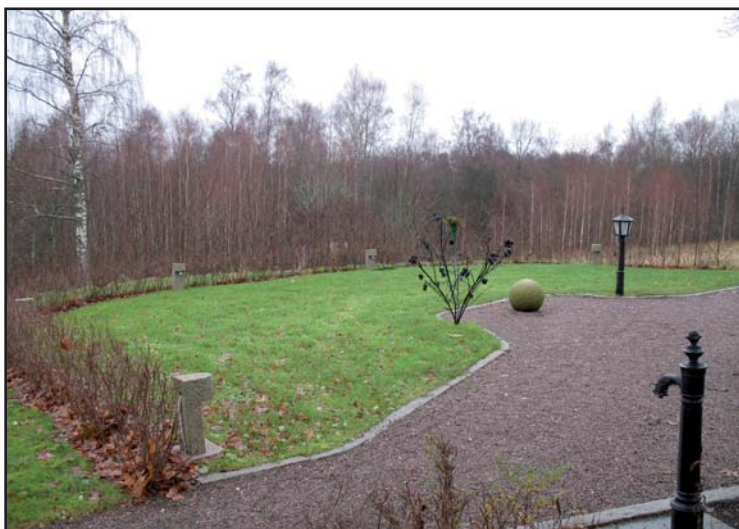
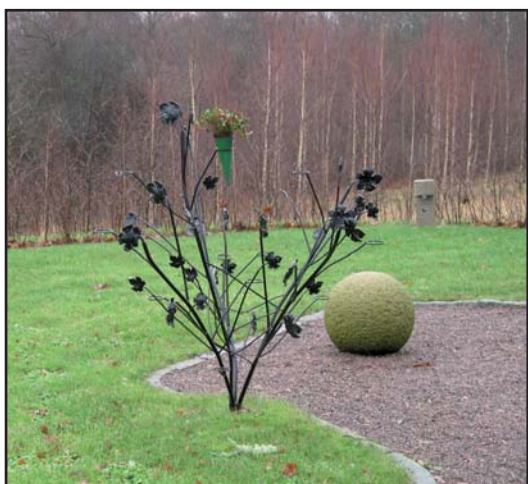
Minneslund inrättades 2001 i nordväst utanför den ursprungliga kyrkogården. Minneslund ligger en nivå lägre än kyrkogården och nås via en kort trappa. Mot kyrkogårdsmuren finns en grusklädd yta med två bänkar och två låga urnor i sjösten. Väster om grusytan finns en gräsmatta som avgränsas av en oxbärshäck. På gräsmattan finns ett stiliserat fikonträd i svartmålat järn och ett granitklot.
