Kulturhistorisk karakterisering och bedömning

Svarttorps gamla kyrkogård

*Svarttorps socken i Jönköpings kommun
Jönköpings län, Växjö stift*

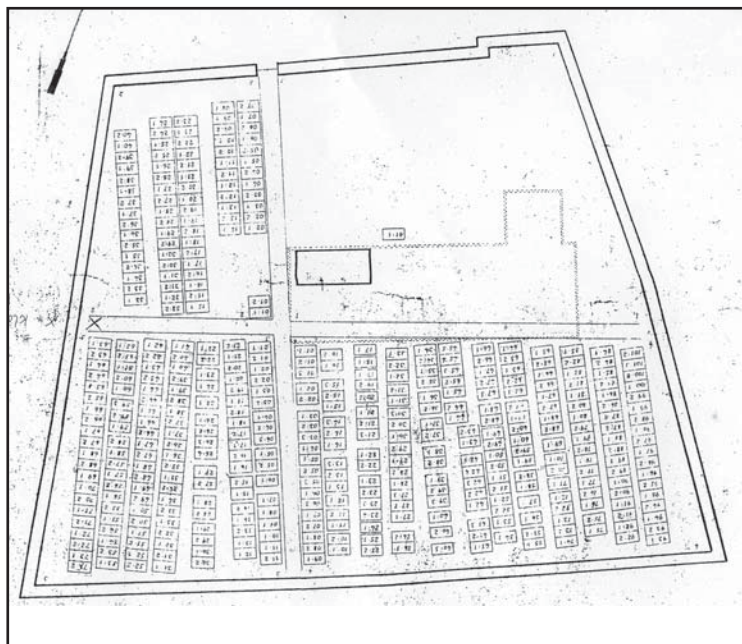
Ovanstående gravkarta upprättades av okänd anledning 1967. (JLM)

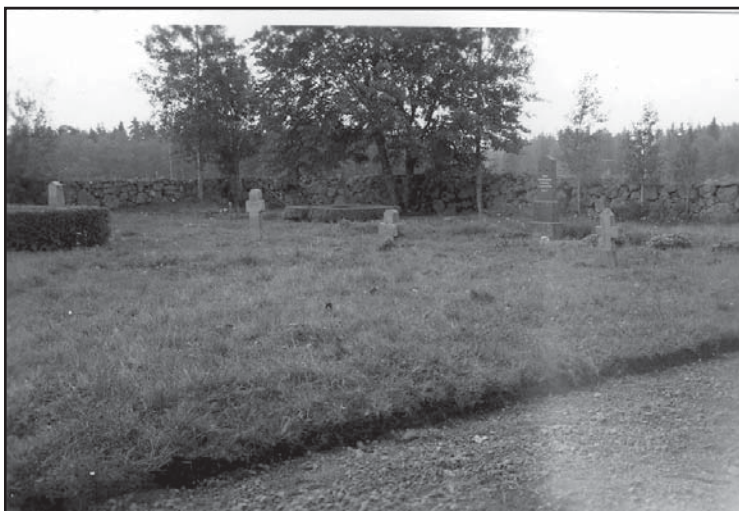
När restaureringen genomfördes 1934 togs denna bild av 1700-talskorsen. Kyrkogården hade en mer förvildad karaktär än idag, förmodligen en rest från 1800-talet. (Foto: JLM)

1934 genomfördes en restaurering av kyrkogården på begäran av riksantikvariens ombud i Jönköpings län. Syftet var att återställa och bevara en hel del gamla och intressanta minnen från flydda dagar. Vid restaureringen restes ett antal sandstenar från 1600-1700-talen och deras initialer rensades och färgades. Även yngre gravvårdar restaurerades och ett minnesmärke sattes upp vid en grav som saknade vård.

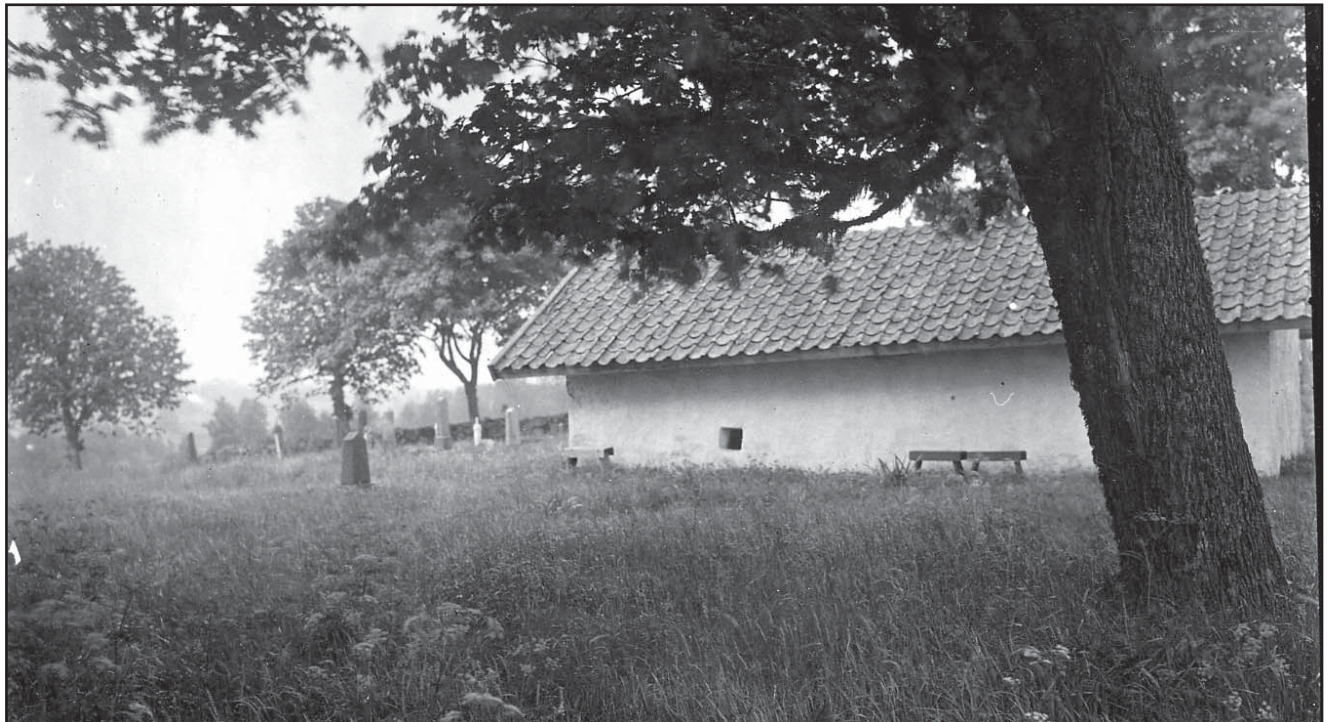
Kyrkogården har haft mer vegetation än idag, 1929 fanns flertalet träd inne på kyrkogården. (Foto: JLM)

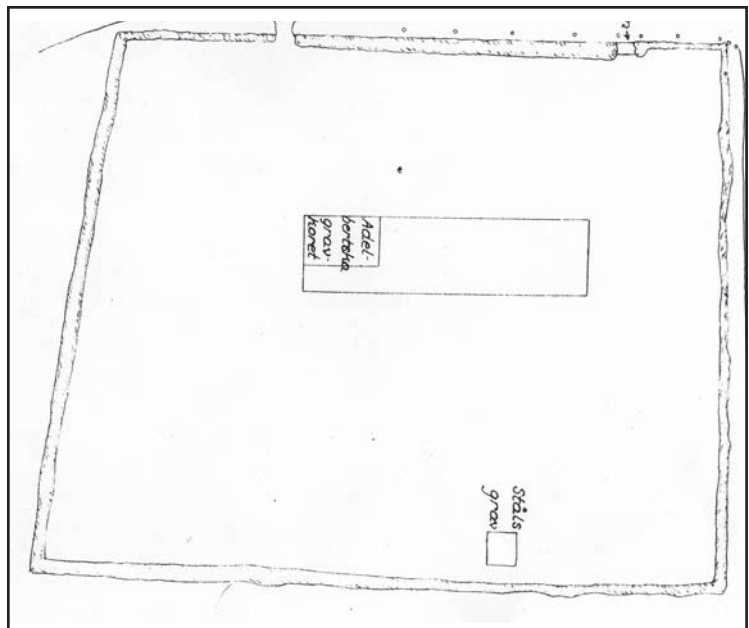
Skiss över kyrkogården av okänt datum. (JLM)

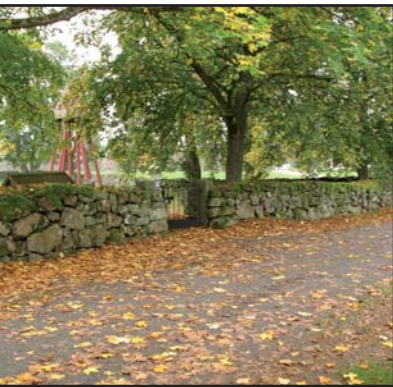
Kyrkogården omgärdas av en kallmurad naturstensmur. Muren är jämnt murad och utan synliga skarvar. Den är till stora delar täckt av mossa och på vissa ställen har stenar ramlat ur muren. vid kyrkogårdens nordöstra hörn är muren något indragen. På grund av skiftande markhöjd utanför kyrkogården fungerar den som stödmur i öst. Murens höjd inifrån kyrkogården varierar mellan 0 och 130 centimeter.

h trädkransen hör till kyrkogårdens mer inslag.

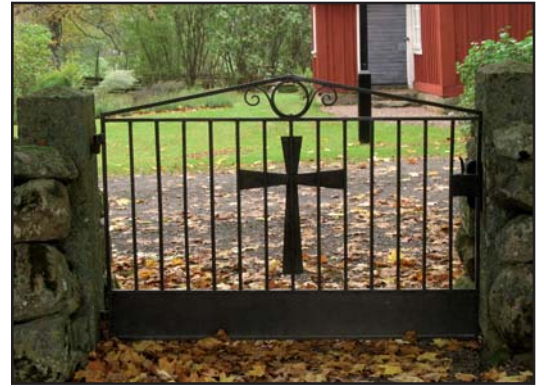
Kyrkogården har endast en ingång och denna är i den norra muren. Ingången består av en bultad järngrind av yngre datum med en gallerkonstruktion innehållande ett kors. Denna är krönt av ett triangulärt fält. Grinden är fäst i grindstolpar av granit med flack konisk avslutning. Grindstolparna är infällda i muren. Denna ingång är den som tidigare var ”ingång för manfolk”. Öster om denna fanns ”fruntimmersporten” som nu är igenmurad, möjligen kan indragningen av muren härledas till detta.

Den smidda grinden har en enkel karaktär och kan häröra från restaurering 1934.

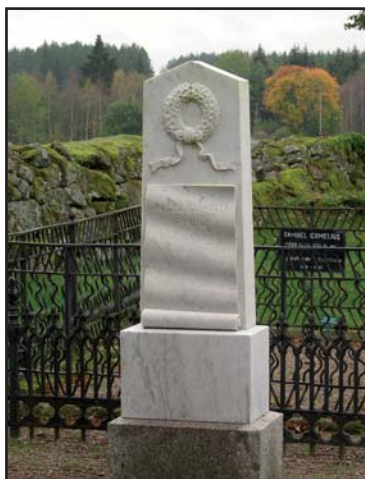
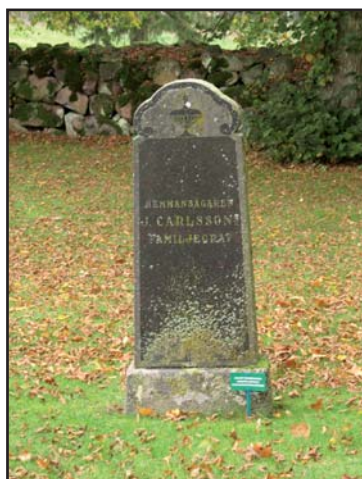
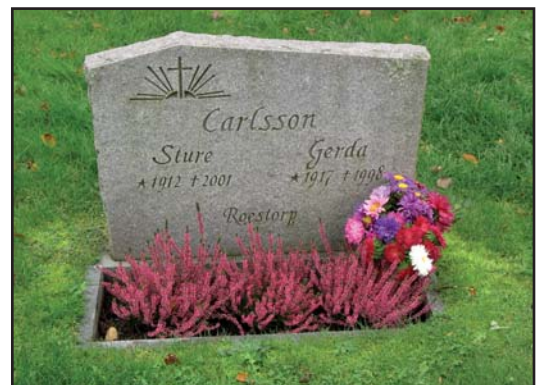
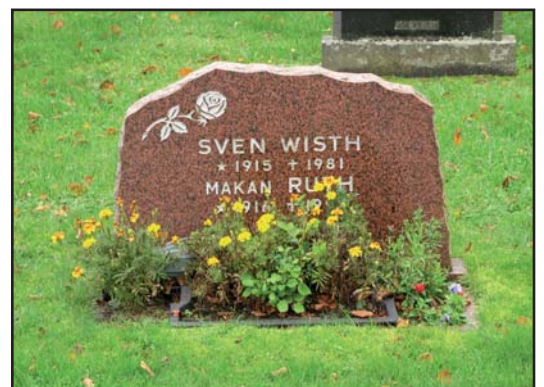
Ovan till vänster ses en av de två gravvårdarna i kyrkoherde Ståhls grav. Vårdarna är identiska och tillverkade i marmor. Till höger en äldre familjegrav och längst till höger två moderna gravvårdar med asymmetrisk form.

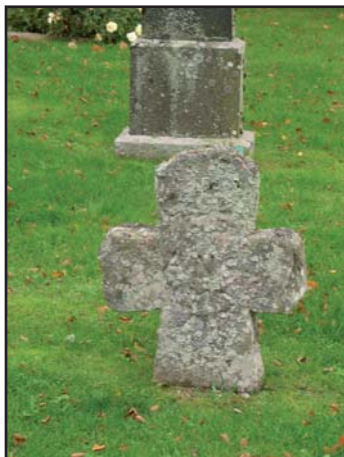
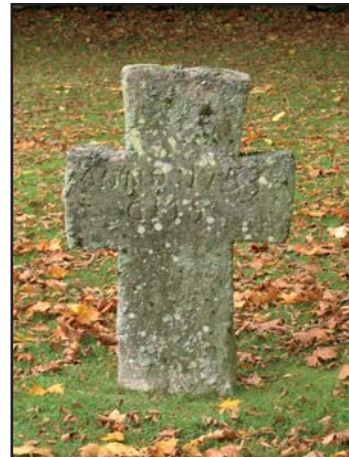
Längs gången från ingången står på höger sida en rad med 5 mycket ålderdomliga kors. Tre av dem är från 1700-talet, ett från 1809. Tyvärr är inskriptionen oläslig på det femte men det stämmer utseendemässigt ihop med de andra och borde ha ungefär samma ålder. Vårdar av den här åldern är idag mycket ovanliga och de har ett högt kulturhistoriskt värde.

Två av 1700-talskorsen längs grusgången, det vänstra från 1739 och det högra från 1753.

- Gravvårdar äldre än 1940, med eventuella tillhörande grusbäddar och omgärdningar, liksom vårdar med titlar utgör historiska dokument och berättar om gravkonstens utveckling och socknens historia.
- De fem gravvårdarna från 1700-talet och 1809 ska bevaras på befintlig plats och tas upp på Svarttorps kyrkas inventarieförteckning.
- Stenmuren och trädkransen är viktiga som väsentliga delar av kyrkogårdens utformning. Indragningen i den norra muren som förmodligen markerar fruntimmersingången är särskilt intressant.

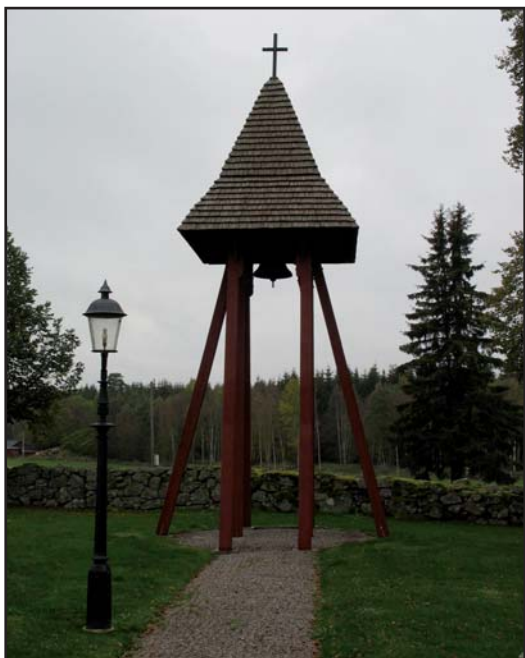
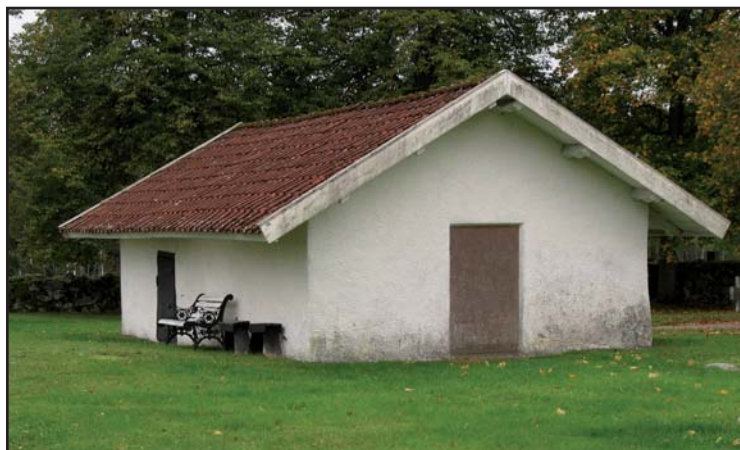
På kyrkogården finns två byggnader: klockstapeln och Adlerbethska gravkoret. Klockstapeln är en öppen klockbock täckt med en huv som kröns av ett kors. Hjärtstolpar och snedsträvor är rödfärgade och huvu spånklädd. Klockstapeln uppfördes 1995. Adlerbethska gravkoret består egentligen av två gravkor: det Falkman-Bethska och det Adelberthska där kistor efter avlidna ägare till Ramsjöholms gård förvaras. När kyrkan revs 1869 uppfördes ett stenhus med två rum där kistorna placerades efter att tidigare haft sin plats inne i kyrkan. Gravkoret är av en rektangulär, slät- och spritputsad byggnad täckt

Klockstapeln uppfördes 1995 på samma plats som den ursprungliga en gång stod. Adlerbethska gravkoret uppfördes 1869 för att inhysa släkterna Falkman, Beth och Adlerbeth när kyrkan var borta.

av ett sadeltak med enkupigt lertegel. I söder finns en trädörr och som dörr i öster är uppsatt en stor gravplatta av kalksten. Byggnaden är avfärgad i vitt.
