Kulturhistorisk karakterisering och bedömning

Svarttorps kyrkogård

*Svarttorps socken i Jönköpings kommun
Jönköpings län, Växjö stift*

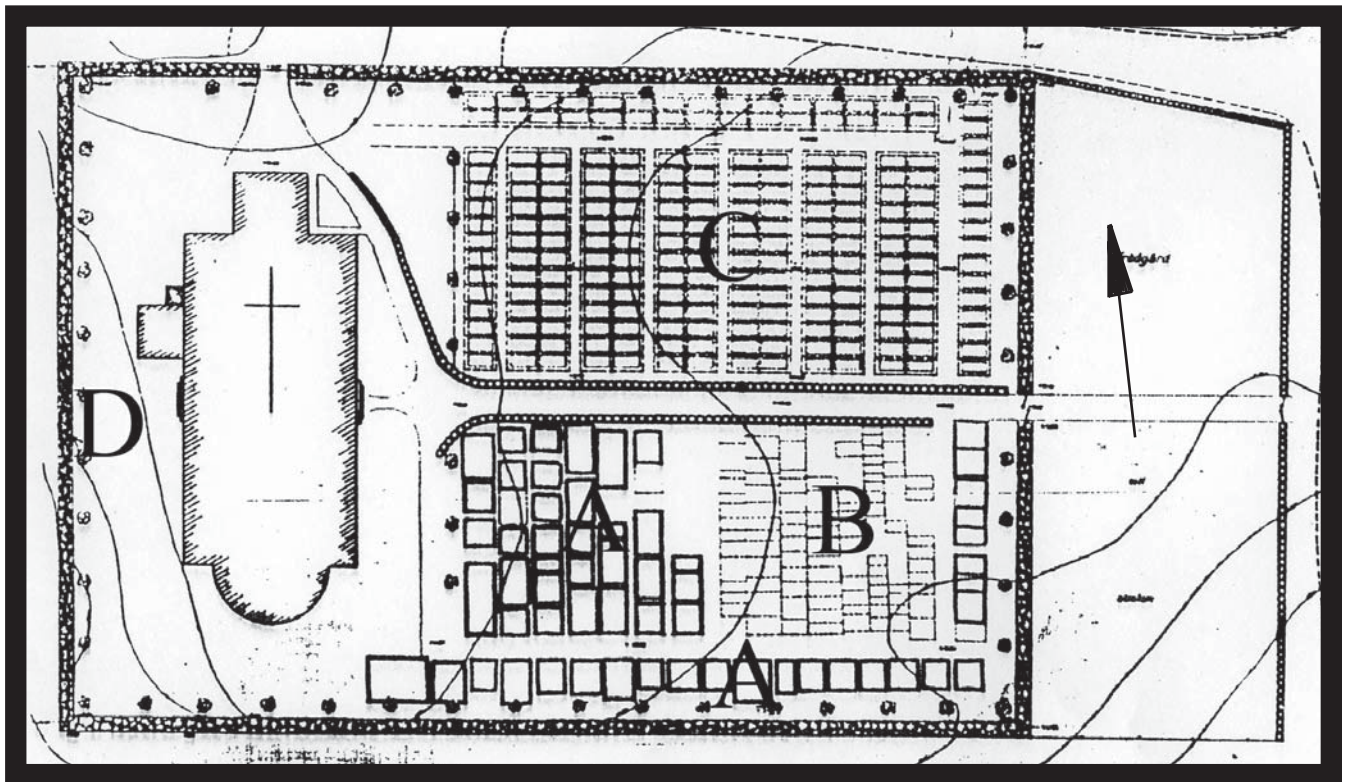
Kyrkogårdens utbredning är idag densamma som på gravkartan från 1939. Ytterligare ett gravkvarter har tillkommit väster om kyrkan, i övrigt är kyrkogården sig mycket lik. Kvartersindelningen är rapportförfattarens egen.

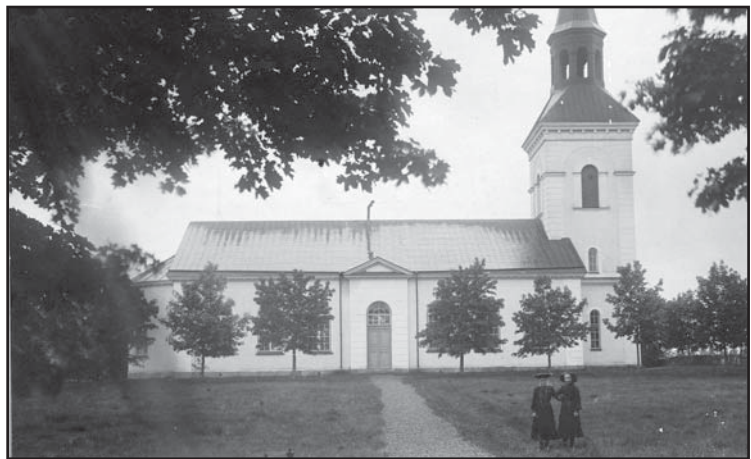
Fotografiet ovan togs förmodligen i början av 1900-talet. Där syns en annorlunda kyrkogård som till största delen stod oanvänd. (Foto: JLM)

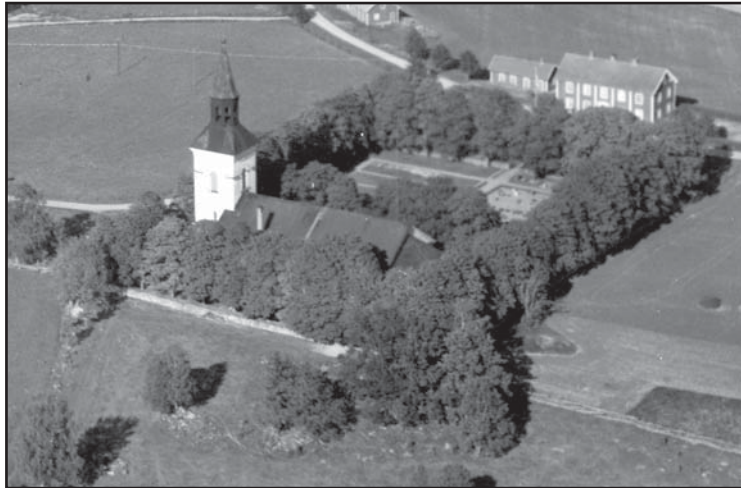
1939 togs detta flygfoto och skillnaden mot bilden på föregående sida är avsevärd. Flera grusgravar finns där det tidigare var en mer ängslik gräsyta. (Foto: JLM)

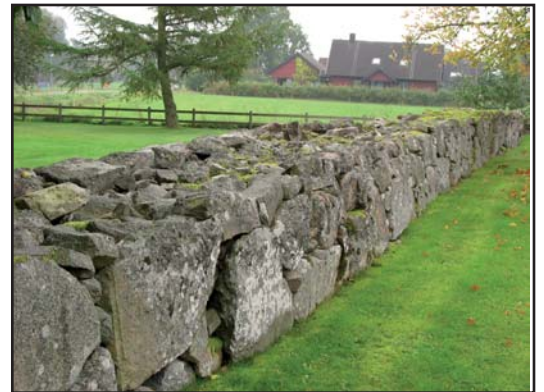
Kyrkogården omgärdas av en kallmurad stenmur av kluven granit med inslag av mindre, naturligt runda gråstenar. Marken utanför kyrkogården i väster är lägre och därför fungerar muren här även som stödmur. Murens höjd varierar mellan cirka 120 och 50 centimeter, lägst är den i väst.

Kyrkogården omgärdas av en kallmur av omväxlande kluven granit och natursten.

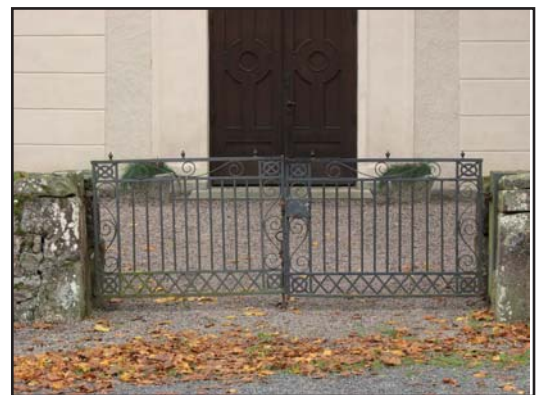
Kyrkogården har två ingångar: en i öst och en vid kyrkans torn-ingång i norr. De två ingångarna är likadant utformade med en smidd dubbelgrind fäst i grindstolpar av granit med rak avslutning. Stolparna är infällda i muren.

Kyrkogårdens norra ingång.

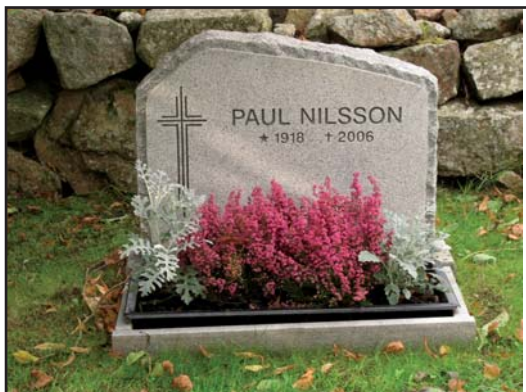
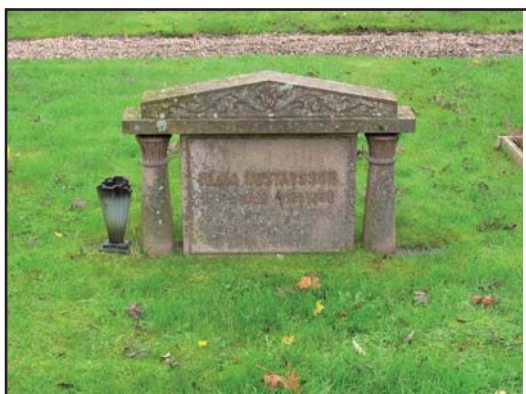
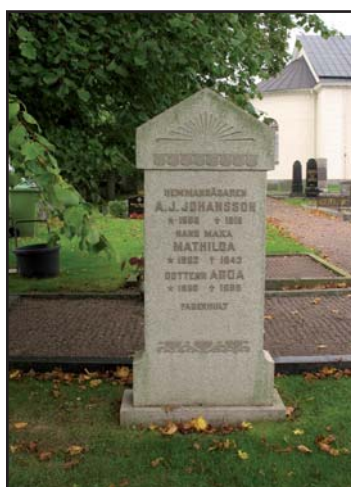
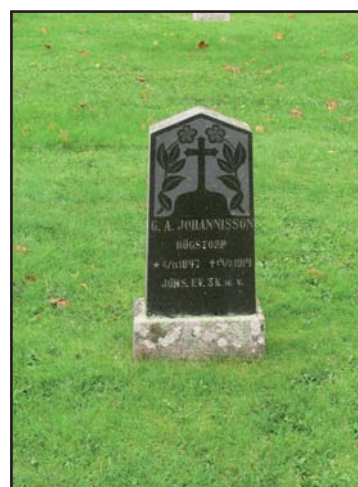
Kyrkogården visar upp ett brett spektrum av gravvårdar, från tidigt 1900-tal till våra dagar. Ovan ses en modern vård med asymmetrisk form från kvarter D och en äldre vård med klassiserande element från kvarter C. Till höger en högrest och påkostad vård från kvarter A att jämföra med den mindre och anspråkslösa ur allmänna linjen i kvarter B..

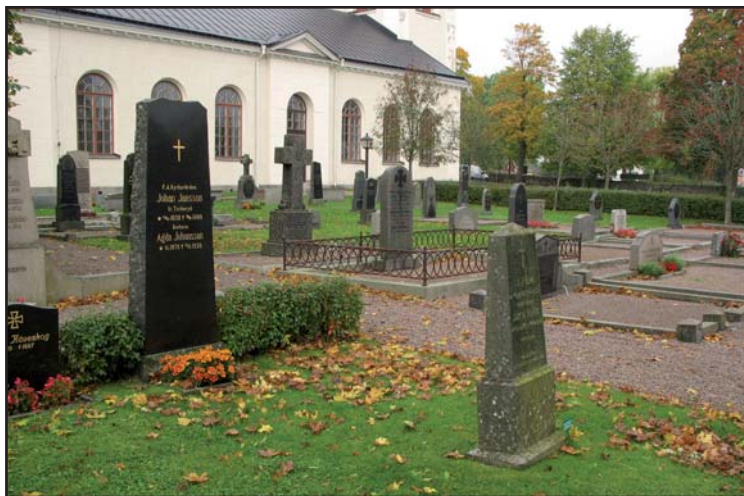
Kvarteret ligger på kyrkogårdens södra del, väster om den grusgång som delar området i två och längs muren fram till ingången i öster. Det är ett typiskt köpegravskvarter med stora, äldre och högresta gravvårdar och antalet bevarade grusgravar är stort. Den vegetation som finns i kvarteret är trädkransen. Närmast kyrkan finns två rader med yngre gravvårdar som formmässigt avviker från det övriga kvarteret.

Kvarter A innehåller kyrkogårdens mest påkostade gravvårdar från äldre tid och är väl sammanhållet. Den äldsta vårdarna är från 1910 och de flesta vårdarna är från 1910-1930-talen. I de rader med vårdar som står närmast kyrkobyggnaden är alla utom en från 1970-talet. Typiska för kvarteret är de högresta vårdarna på sockel, vårdar som finns i varierande former, men även de lägre och bredare vårdarna till familjegravar. Gemensamt är gravvårdarnas påfallande storlek och den täta placeringen av vårdar samt att så pass många av de grusade ytorna finns bevarade. Titlar förekommer som väntat i högre utsträckning bland dessa vårdar än på övriga kyrkogården, de vanligaste är: hemmansägaren (8 stycken), nämndemannen (3 stycken), godsägaren (3 stycken) och kyrkovärden (4 stycken) men här vilar även lärarinnan, kammarrättsrådet, försäkringsdirektören och organistkandidaten.

Kvarteret utmärker sig på kyrkogården med sina många välbevarade äldre och påkostade gravvårdar. Det ger genom sin täthet, de stora och högresta vårdarna och de bevarade grusgravarna en god bild av ett köpegravskvarter från början av förra seklet. Den kulturhistoriska karaktären i detta kvarter är främst kopplat till gravvårdarnas storlek, deras höjd och reslighet, grusgravarna med stenramar och omgärdningar samt förekomsten av titlar. Äldre gravvårdar bör ej avlägsnas, däremot kan nya gravar tillåtas om de håller sig till de karaktäristiska dragen hos övriga vårdar, och huvudsakligen för att undvika tomma ytor i gravraderna. Det bör undersökas om bevarade stenramar finns kvar under gräset, dessa bör i sådana fall tas fram.

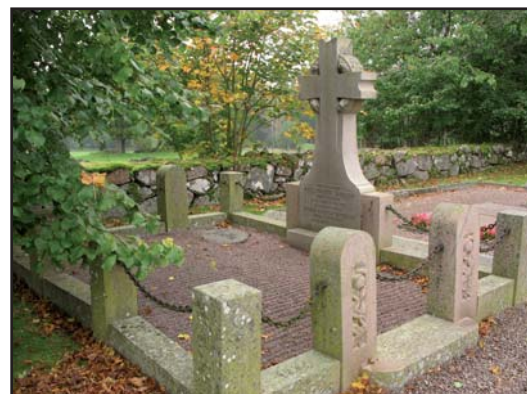
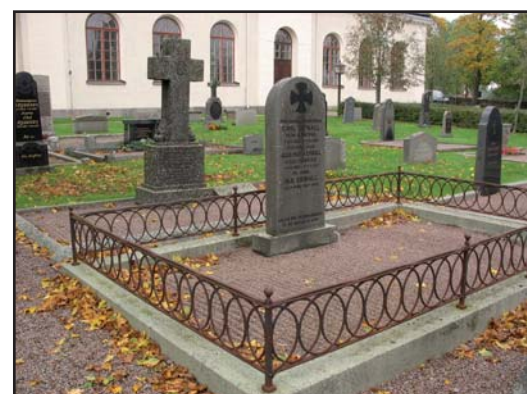
I kvarter A finns de mest påkostade gravvårdarna samlade. De flesta har dessutom sin grusbädd bevarad liksom de två gravarna ovan.

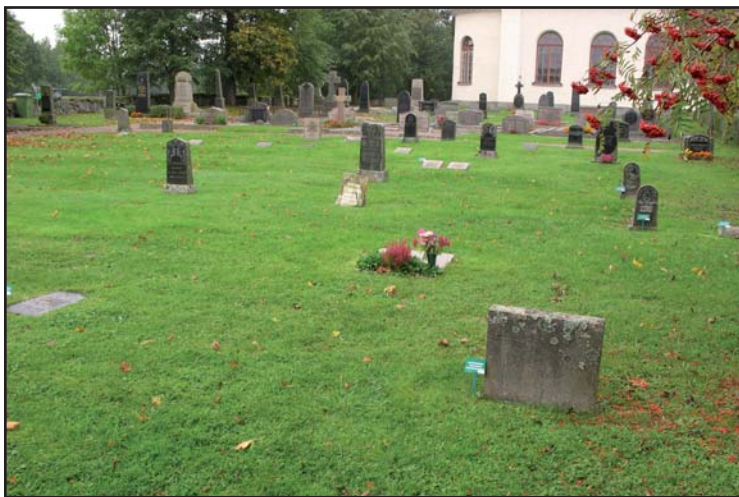
Kvarter B

En typisk vård ur allmänna linjen är en rest sten på en låg sockel.

Gravvårdarna i kvarteret härstammar från den allmänna linjen och är daterade 1908-1938. Utmärkande är deras begränsade storlek, den typiska formen med antingen en liggande kvadratisk sten eller en svart rest vård, samt den kronologiska placeringen. Det som avviker från andra allmänna linjen-kvarter är att här finns ett par gravar med man och hustru och även en familjegrav. Det vanliga mönstret är att allmänna linjen-gravar är ensamgravar.

Det främsta kulturhistoriska värdet ligger i att enbart gravvårdar från allmänna linjen finns i kvarteret. Trots att många vårdar avlägsnats under åren har de inte ersatts av nya och karaktären blir därmed tydlig. Dessa vårdar bör få stå kvar på ursprunglig plats. Eftersom det finns tomma ytor i kvarteret kan nya vårdar med fördel placeras för att täcka dessa men nya vårdar bör följa karaktären hos de äldre vårdarna och stämma överens i storlek och utformning.

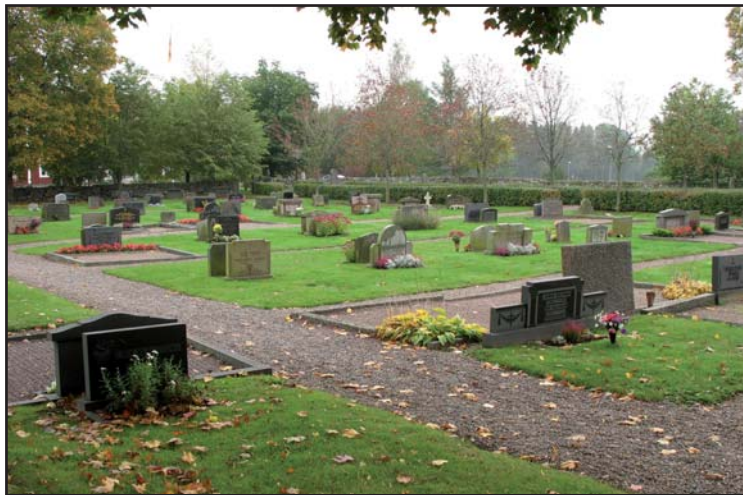
Kvarter C

Kvarteret omfattar hela den norra halvan av kyrkogården öster om kyrkan. Den största andelen gravvårdar är från 1940-60-talen men här finns, liksom i kvarter A, två rader med yngre vårdar, 1980-90-tal, närmast kyrkan. I kvarteret dominerar den låga och breda formen som blev modern efter andra världskriget och ett relativt stort antal grusgravar finns bevarade.

Kvarteret är typiskt för denna tid och den här typen av kvarter är vanligt förekommande på kyrkogårdar. I Svarttorp avviker det dock genom antalet stora och tungt dekorerade gravvårdar som förekommer i samband med de bevarade grusgravarna. På en del ställen skymtar rester av stenramar fram genom gräset. Dessa bör tas

fram för att ytterligare stärka den välbärgade karaktären i kvarteret. Vid behov av utgallring av vårdar utan gravrättsinnehavare bör stor hänsyn tas till grusgravarna och de rikt utsmyckade vårdarna.

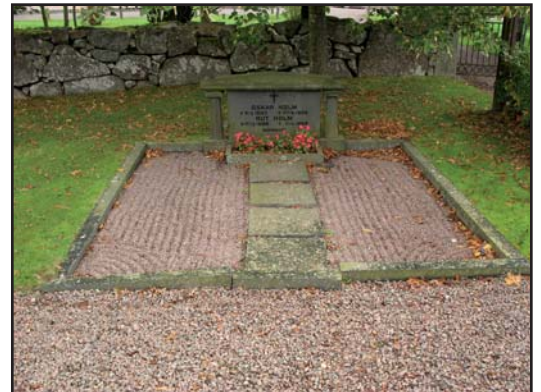
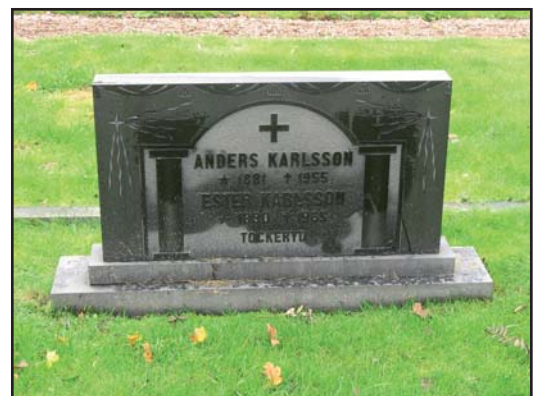
En av få bevarade grusgravar i kvarter C samt en diskret vård med klassiserande influenser.

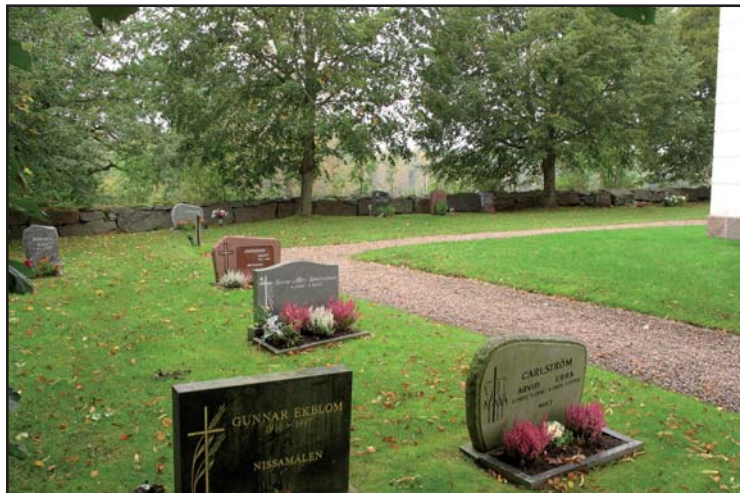
Kvarter D är litet och ligger söder och väster om kyrkobyggnaden. Det är det yngsta kvarteret på kyrkogården och gravvårdarna är placerade i en enkel rad längs med muren i väster och i dubbla söder om absiden. Alla vårdar är vända mot öster och daterade mellan 1985-2004.

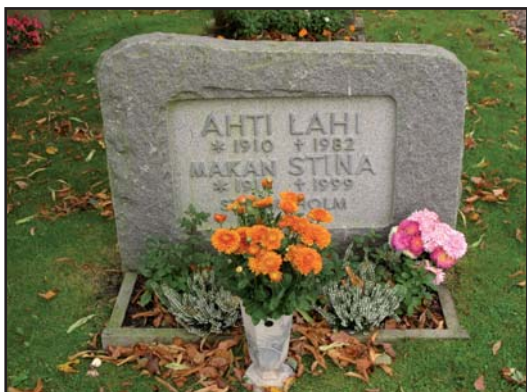
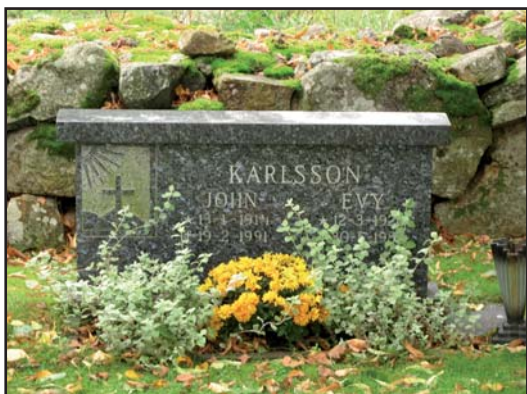
Gravvårdarna i kvarteret är tidstypiska med sin enkla utformning med ingen eller diskret dekoration. De yngsta vårdarna, från 1990-talet och framåt, är mer asymmetriska i sin utformning och har inspirerats av den naturliga stenen.

Två typiska vårdar från den senare delen av 1900-talet: med asymmetrisk form och därunder en högpolerad vård med diskret utsmyckning.
