Kulturhistorisk karakterisering och bedömning

Lekeryds kyrka

*Lekeryds socken i Jönköpings kommun
Jönköpings län, Växjö stift*

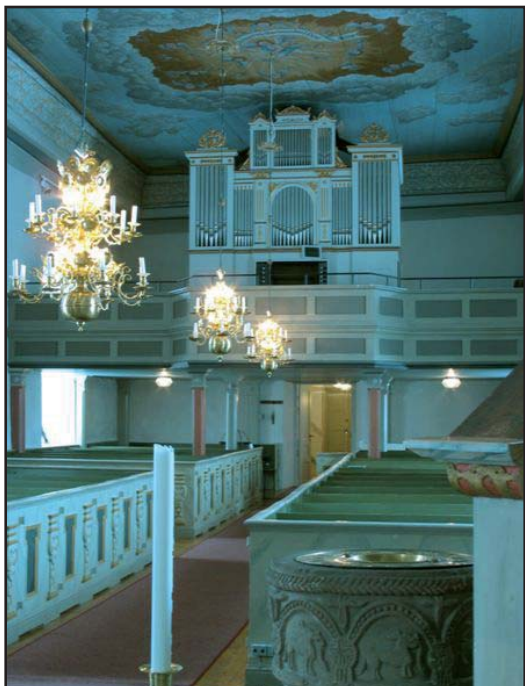
Interiör mot väster med den romanska dopfunten i förgrunden.

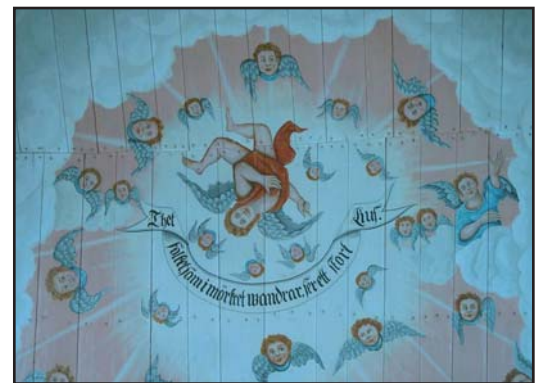
Takmålning av Olof Rosenblad från 1782, hårdhänt påbättrade vid framtagningen 1922.

1922 renoverades kyrkan utan vederbörligt tillstånd. Arbetena skulle egentligen endast omfattat lagning av fasadsprickor (orsakade av en jordbävning 1905), kalkning och svartmålning av plåt samt invändig ommålning i befintlig färgsättning. När målaremästare Ström från Tenhult upptäckte takmålningarna erbjöds han att ”restaurera” dessa. Målningarna kom då att mer eller mindre nymålas med blank oljefärg och en slingdekor applicerades på hålkålet ”efter äldres hågkomster”. Detta omöjliggjorde ett återställande av taket till ursprungligt skick, vilket väckte kraftiga reprimander från Byggnadsstyrelsen, liksom väggarnas fältdekor och absidens målade dekorer med draperier och stjärnhimmel. Styrelsens inspektör, sedermera Jönköpings stadsarkitekt, Göran Pauli summerade intrycket efter ett besök med ”gräsligt, övermåttan gräsligt”. Han påpekade att kyrkan med ett återbördande av de gamla inventarier som bevarats, kunnat ”med en förståndigt ledd restaurering bli en verkligt vacker helgedom”. Triumfkrucifixet hade vid detta tillfället satts upp på altaret efter en uppmålning. 1924 gavs tillstånd för insättning av innanfönster. 1947 omlades golvet i sakristian.

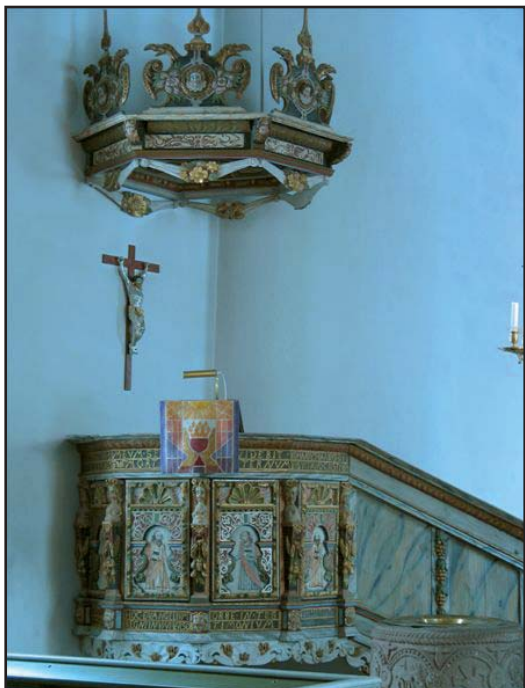
Predikstol från 1600-talet med renässans. Vissa barocktillägg syns ha utförts under 1700-talet i form av ljudtakets festonger, trappan och korgens snidade underkant..

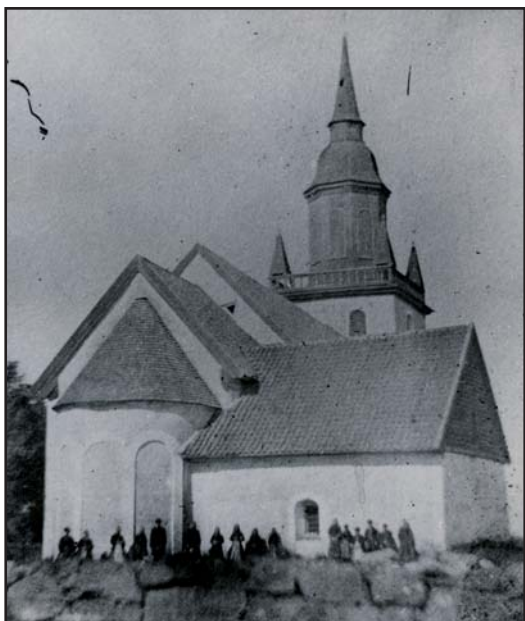
Fotografi från tiden innan torntakets omdaning 1878. JLM.

1877-78 genomgick kyrkan en omfattande renovering i tidens anda. Tornet omdanades efter ritning av arkitekt Otto August Mankell vid Överintendentsämbetet. Därvid ersattes plantaket med balustrader och obelisker av en enkel huv, medan takkonstruktionen där ovan i princip bibehölls. De nuvarande fönster- och portöppningarna togs upp, bl.a. ett nu igenmurat fönster i absiden. Vid detta tillfälle torde de gamla portarna åt söder igenmurats, liksom de romanska fönsteröppningarna. På takens spåntäckning lades nya läkt och enkupigt tegel. Absidetaket omtäcktes med svartplåt. Sakristigaveln reveterades. Invändigt avlägsnades större delen av inredningen. Den slutna bänkinredningen ersattes av en öppen med ekådring. Predikstol, altarring och läktare nyttillverkades och målades i vitt och guld. Altarpuppasatsen ersattes med ett enkelt förgyllt träkors. Större delen av gamla inredningen lämpades upp på tornvinden. Takmålningarna övermålades med vit färg. Troligen infördes uppvärmning medelst kaminer vid denna tid. 1888 bygg-

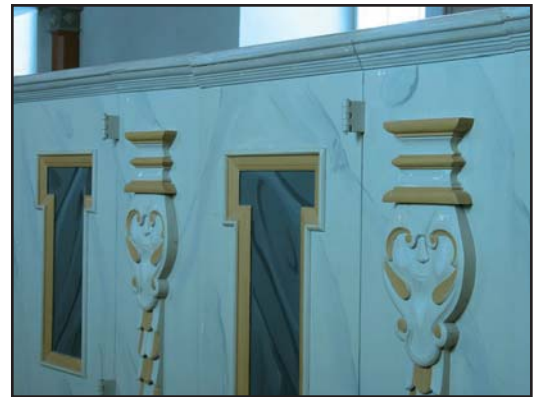
Bänkinredning från 1951-52 års restaurering, tillverkad efter bevarade delar av 1600-talets bänkar.

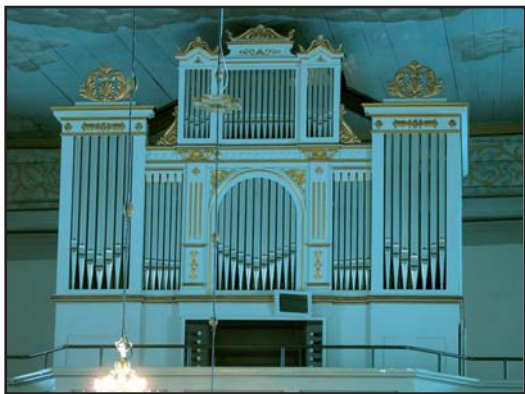
Nordströmorgeln från 1888 restaurerades delvis 2005.

Reparation av läktarorgel. Ursprungsklangen återställs delvis. Crescendoskåp avlägsnas. Fasaden återfår sin ursprungliga färgsättning i vitt och guld. Ålems orgelverkstad. (JLST)

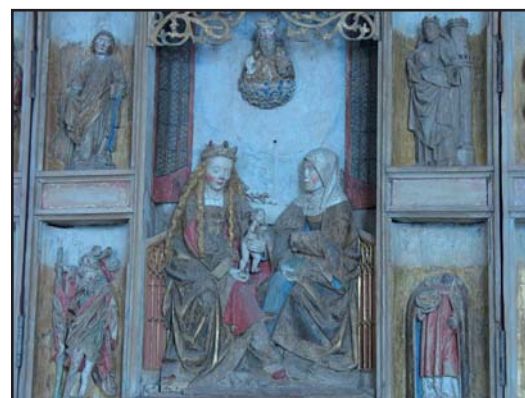
Välarbetat sengotiskt altarskåp av sannolikt nordtyskt ursprung.

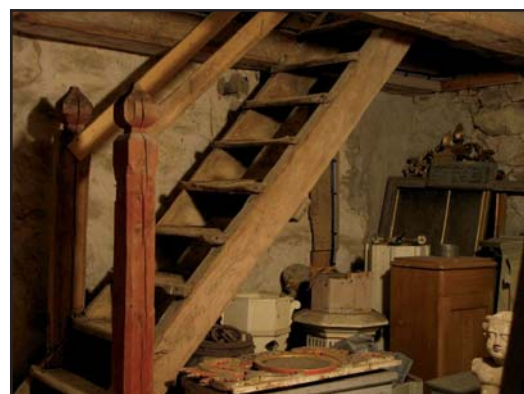
Flera äldre inventarier förvaras i tornet, vilket även kan uppvisa många autentiska detaljer från byggnadstiden, såsom de nötta trapporna med dekorativa stolpar.
