Kulturhistorisk karakterisering och bedömning

# Ölmstads kyrkogård

*Ölmstads socken i Jönköpings kommun  
Jönköpings län, Växjö stift*

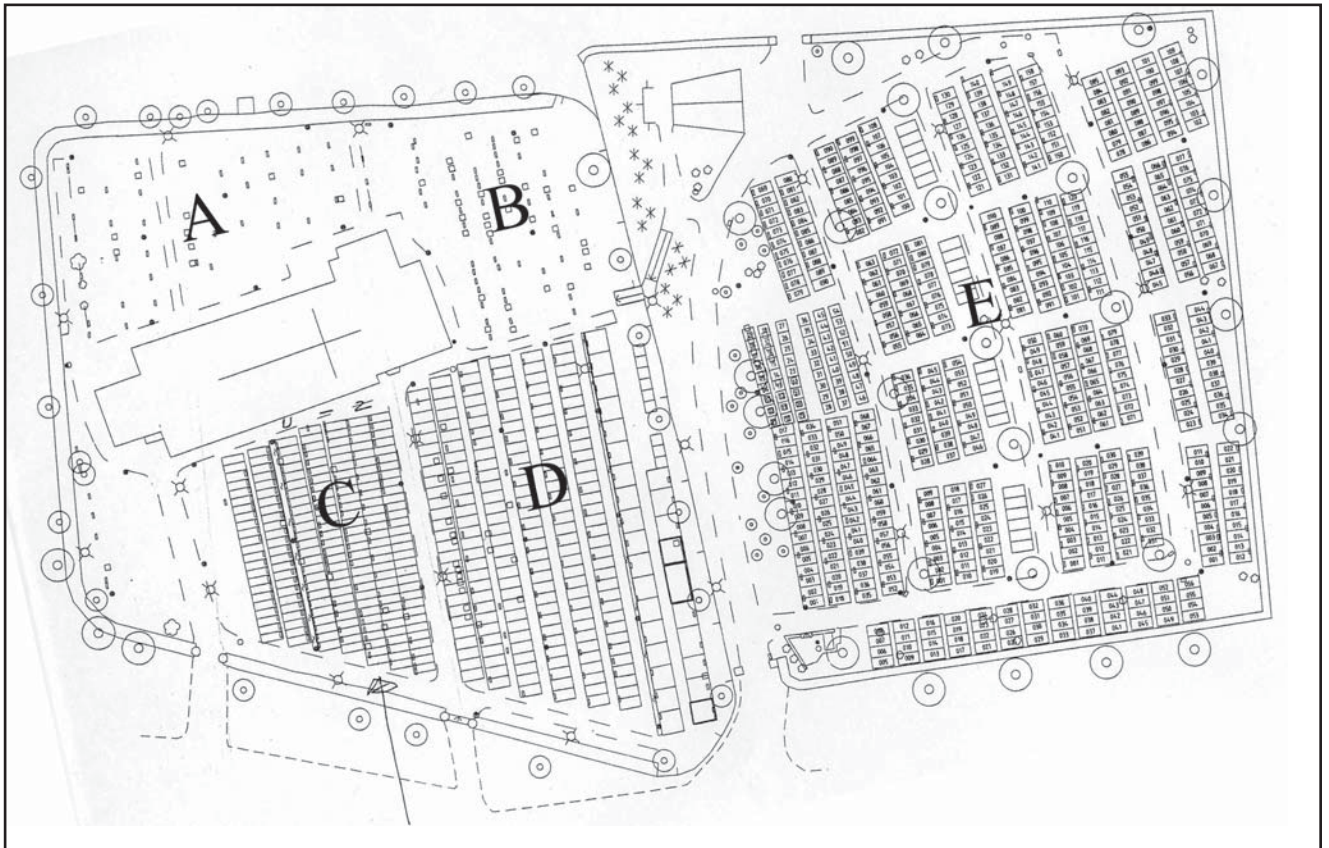
Gravkarta från 2000. Kvartersindelningen är rapportförfattarens egen.

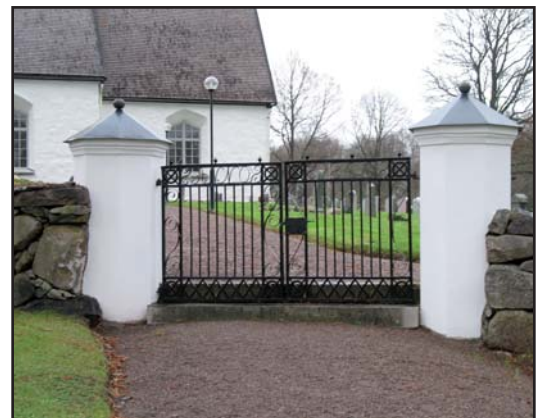
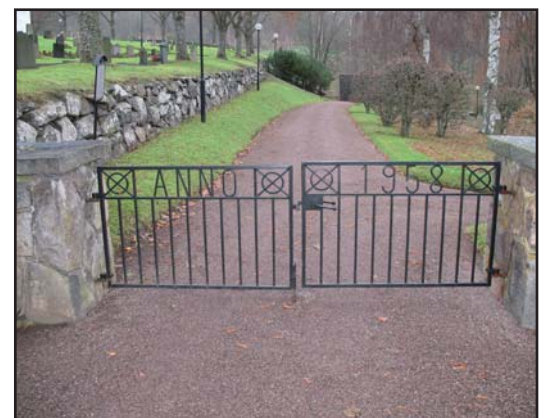
Kyrkogården har fyra ingångar, två till gamla och två till nya delen. De äldre är från 1860, ses här överst, och de yngre från 1958.

I den gamla kyrkogårdens södra mur finns två ingångar med iden-tiskt utformade grindstolpar och grindar. Vid ingångarna fanns före 1860 stigluckor i form av murade och valvförsedda portaler. Dagens grindstolpar är oktagonala och slätputsade i vitt. Stolparna täcks av likaledes oktagonala koppartak som kröns av ett klot. I mönstret på de svarta smidesgrindarna ingår ”anno 1860”. Även den nya kyrkogården har två ingångar, mitemot varandra i den

södra respektive norra muren. Mellan de båda går en huvudgång som ursprungligen var en landsväg. Grindstolparna är uppbyggda av granitblock fogade med cement och täckta med stenskivor. Grindarna är betydligt enklare i utformningen jämfört med de äldre och de pryds av ”anno 1958”.

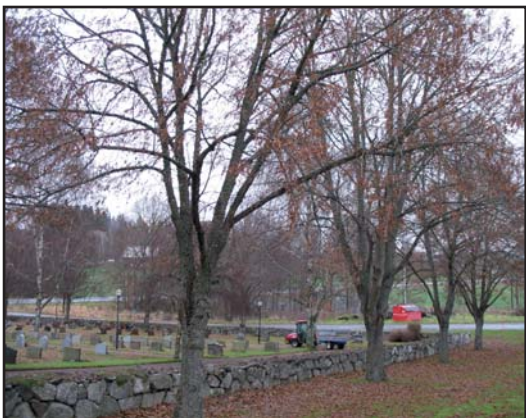
Kyrkogården omgärdas av en kallmur av granit och en trädkrans med bland annat lind.

Hela kyrkogården är omgärdad av en kallmurad stenmur av kluven granit omväxlande med natursten. Muren runt gamla kyrkogården är från 1860 och den nya muren runt utvidgningen i öster här-stammar från 1958 och utformades lika den äldre. Mellan de två kyrkogårdsdelarna finns ännu den gamla kyrkogårdens östra mur kvar vilken fungerar som stödmur mellan de olika nivåerna. En trappa leder från den äldre delen till den nya.

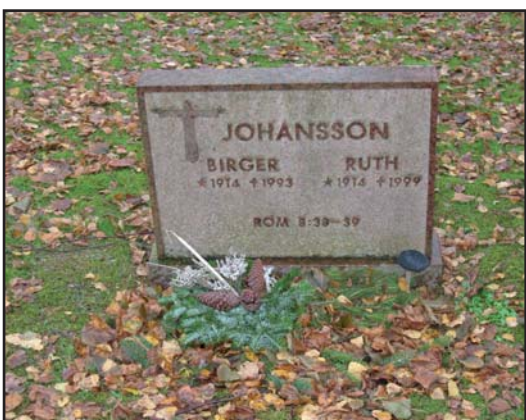
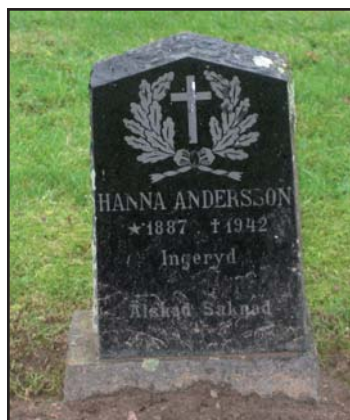
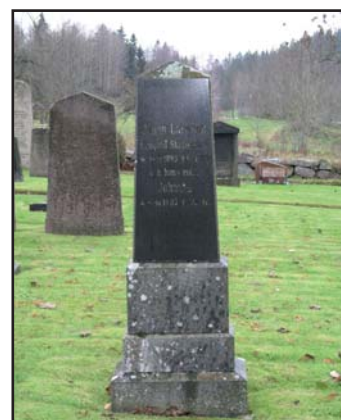
Tre gravvårdstyper som förekommer på Ölmstads kyrkogård: en modern vård från andra halvan av 1900-talet i kvarter E, en typisk vård ur allmänna linjen i kvarter C och en högrest köpegravsvård från kvarter A.

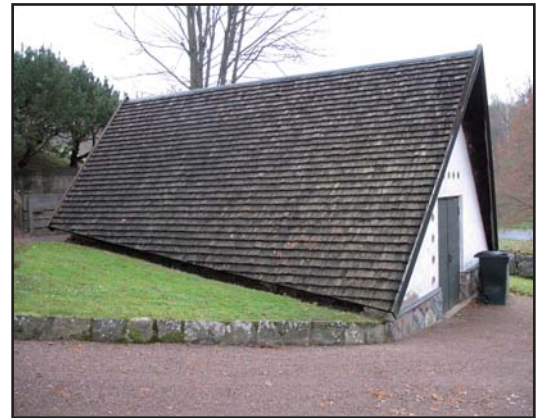
1958 invigdes bårhuset. Det uppfördes efter ritningar av Boo D:son Widéen och tar tydligt upp kyrkans material.

I det nordvästra hörnet på nya kyrkogården ligger det bårhus som uppfördes i samband med utvidgningen 1958. Bårhuset ritades av arkitekt Boo D:son Widéen som också stod bakom ritningen av kyrkogårdsutvidgningen. Byggnaden har ett brant sadeltak som går ända ned till marken. Taket är täckt med spån för att knyta an till kyrkobyggnaden. De två fasaderna är spritputsade och avfärgade i vitt.

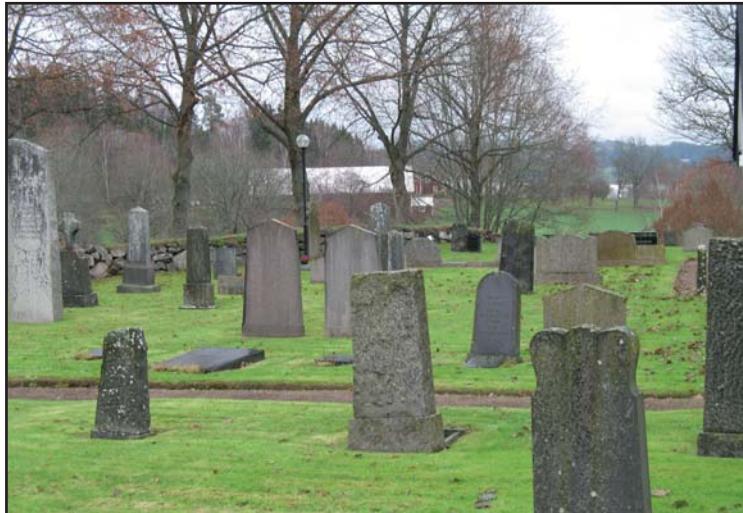
### Kvarter A

Kvarter A är beläget norr om kyrkobyggnaden och är det som har flest äldre vårdar bevarade. Vårdarna är placerade i nord-sydliga rader på en öppen gräsyta, omväxlande vända mot öst och väst. Vegetationen i kvarteret består av de till trädkransen hörande lindarna och lönnarna och två formklippta cypresser som flankerar en gravvård. Flertalet låga gravvårdar visar att det i kvarteret tidigare fanns grusgravar, något som säkerställs genom äldre fotografier. Längs kyrkans vapenhus står äldre gravvårdar sekundärt placerade, bland annat ett antal gjutjärnskors.

Kvarteret uppvisar en blandning av vårdar från tidigt 1800-tal fram till sent 1900-tal med betoning på det tidiga 1900-talet. De grustäckta ytorna vid gravarna är idag borta men vissa av gravvårdarna visar ändå tydligt på det äldre gravskicket. Kvarteret innehar ett högt kulturhistoriskt värde genom sin ålderdomliga prägel och de enskilda gravvårdarna som visar på individuell hantverksskicklighet. Ytterligare en bidragande faktor är kvarteret som motpart gentemot de allmänna kvarteren, något som tydliggör den sociala strukturen i det äldre Ölmstad. De vårdar som finns i kvarteret bör bevaras på ursprunglig plats och om nytillskott är nödvändiga bör dessa anpassas efter befintliga vårdar.

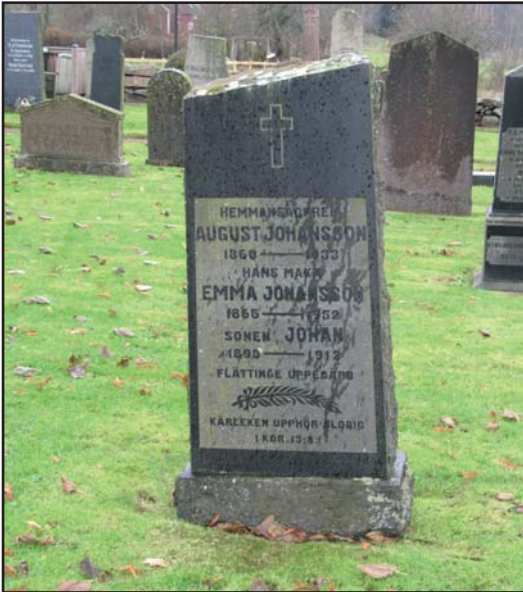
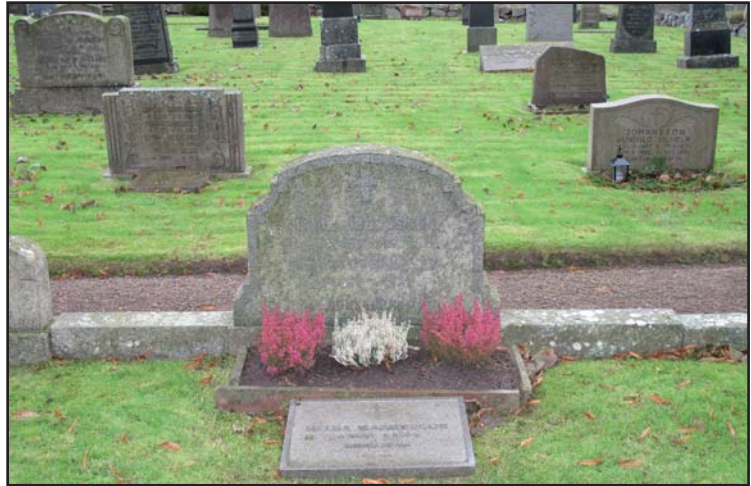
I kvarter A finns kyrkogårdens äldre köpegravar. Ovan ses en bautasten i diabas och till höger syns en lägre vård som förmodligen hört ihop med en grusbädd.

en grusbädd. Vårdarna är enkelt dekorerade med typiska kristna symboler som kors och palmlblad. Bautastenen är relativt vanlig liksom obelisken. Titlar förekommer i hög grad, vilket är vanligt i ett kvarter av den här åldern och utformningen. Vanligast är hemmansägare, vidare finns orgeltramparen, enkefru fältprostinnan, häradsdomare och landstingsmannen.

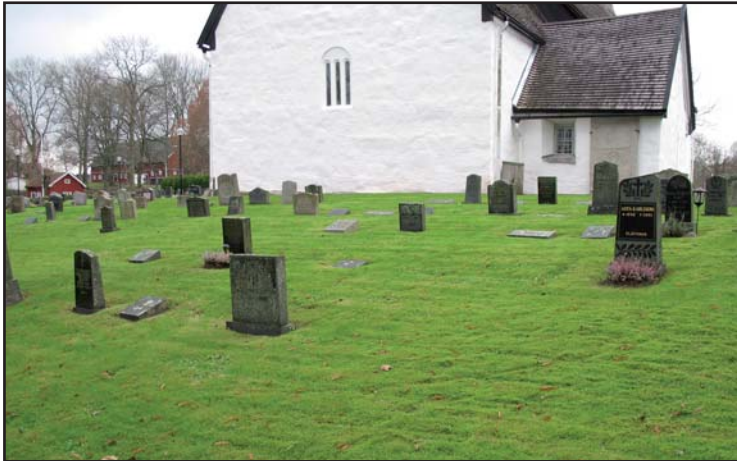
## Kvarter B

Öster om kvarter A och kyrkobyggnaden ligger kvarter B. Det består av 6 gravrader i nord-sydlig riktning med vårdarna vända mot öster på en gräsklädd yta. Kvarteret skiljs från kvarter D av en grusgång i söder och i skillnaden i vårdar mot kvarter A i väster. På grund av tomma gravplatser ger vårdarna ett utspritt intryck.

I kvarteret är det kulturhistoriska värdet kopplat till de kvarvarande vårdarna ur allmänna linjen. Tyvärr har flertalet vårdar redan avlägsnats vilket ökar betydelsen av att bevara de som ännu står kvar.

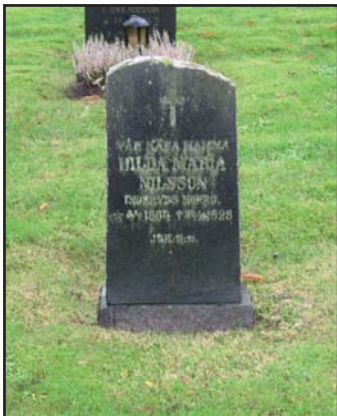
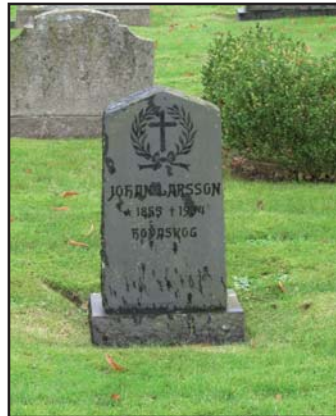
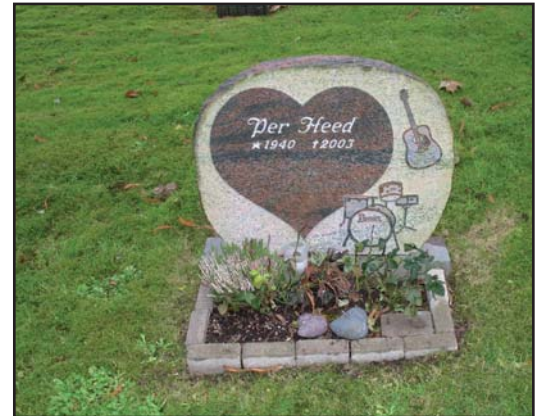
Två typiska exempel på allmänna linjen-vårdar: små resta stenar på en sockel och en modern vård från 2003.

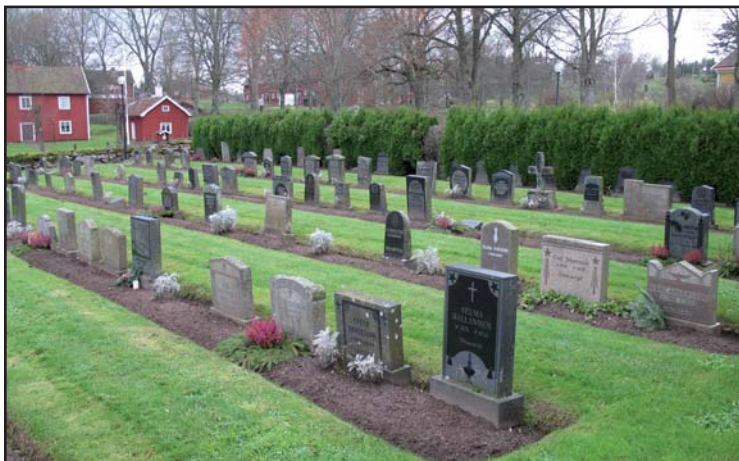
### Kvarter C

Kvarteret är beläget söder om kyrkobyggnaden och består av sju rader gravvårdar i nord-sydlig riktning på en gräsklädd yta. De två västligaste raderna är vända åt väst och de övriga åt öst. De två delarna skiljs åt av en cypresshäck. Längs varje rad, framför vårdarna, finns en lång rabatt med gemensam plantering. I mitten av raden längst åt öster finns några tomma gravplatser.

Kvarter C är ett mycket sällsynt och homogent gravkvarter med allmänna linjen-gravar, i obruten kronologisk ordning från 1936 till 1959. Endast ett fåtal gravvårdar saknas i raderna. I och med att så många vårdar bevarats finns en pedagogisk tydlighet över ett idag försvunnet gravskick. Trots att detta var så dominerande under stora delar av 1900-talet finns det idag oftast bara fragmentariska rester bevarade på de flesta kyrkogårdar och av vad som idag är känt finns ingen motsvarighet i länet. Av särskilt kulturhistoriskt värde är den nästan obrutna och långa kronologin över en så pass omfattande tid och att gravvårdarna är i den grad likartade och återhållsamma i sina uttryck vilket sammantaget ger kvarteret ett högt autenticitetsvärde.

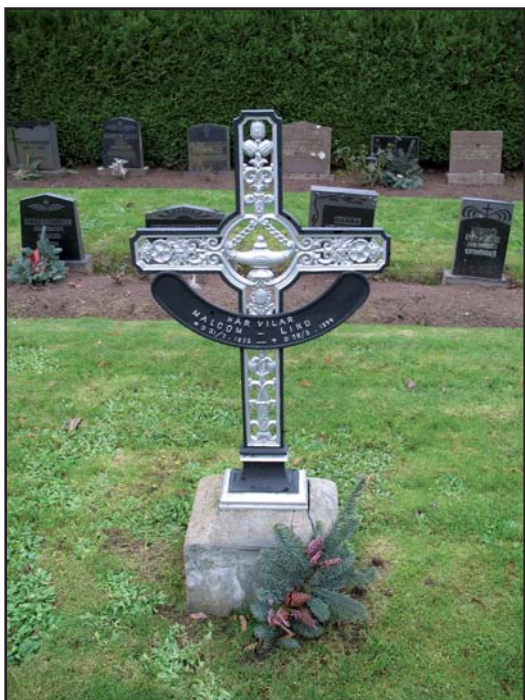
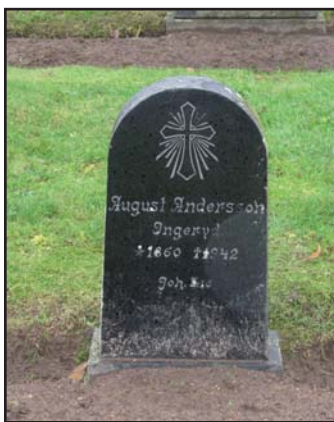
I kvarter C finns två avvikande gravvårdar varav den ena är korset ovan. Det är gjutet och daterat 1899, norr om vapenhuset finns ett flertal liknande kors sekundärt placerade. Till höger två vårdar ur allmänna linjen i diabas.

väster om häcken. De flesta stenarna är av svart granit men även grå och röd sten förekommer. Tre huvudformer syns i kvarteret: en rest sten på sockel med avsmalnande topp, en låg och bred sten och en rektangulär rest sten, och vårdarna är alla variationer på dessa tre teman. De tre vårdar som inte hör till allmänna linjen är en vård från 1980-talet, en kalkstensvård från 1861 med svårläslig text och ett gjutjärnskors från 1899. Korset är den enda gjutjärnsvården som står kvar i ett kvarter men ett flertal liknande kors finns sekundärt placerade norr om vapenhuset.

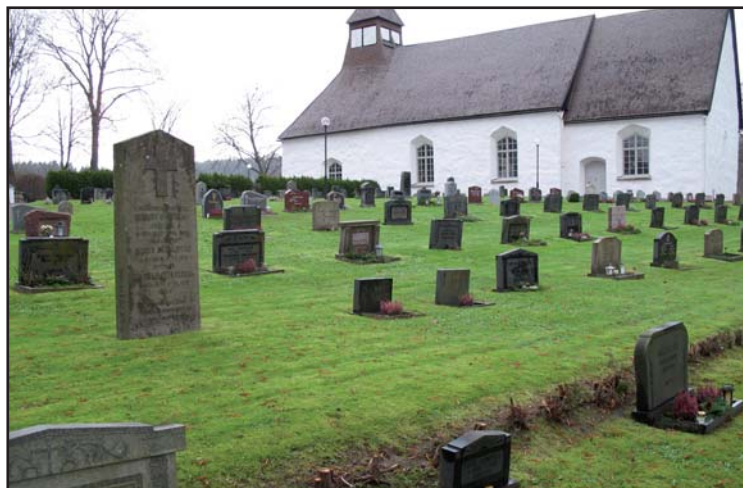
### **Kvarter D**

I det sydöstra hörnet på gamla kyrkogården ligger kvarter D. Liksom i övriga kvarter står gravvårdarna placerade i nord-sydliga rader på en gräsklädd yta. Kvarteret avgränsas av grusgångar i norr och väst och av stödmuren i söder och öster.

Kvarter D speglar med sina jämna rader med enkla vårdar det ideal som uppträdde under efterkrigstiden. Parallellt med folkhemsbygget utjämnades skillnader i social rang på kyrkogården genom att systemet med allmänna linjen och köpegravar försvann. Alla gravvårdar fick istället mer eller mindre samma utformning med låga och breda gravstenar. Denna utveckling mot en enklare och mer lättkött kyrkogård är typisk för andra hälften av 1900-talet. Avvikande inslag i kvarteret är ett fåtal vårdar från 1900-talets början, den dryga raden allmänna linjen-vårdar och de tre grusgravarna. Dessa inslag är välbehövliga att bevara som motvikt mot den homogena utformningen och upprepade intryck som de moderna vårdarna ger.

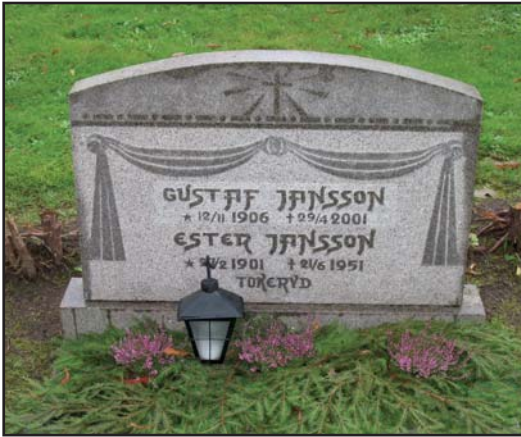
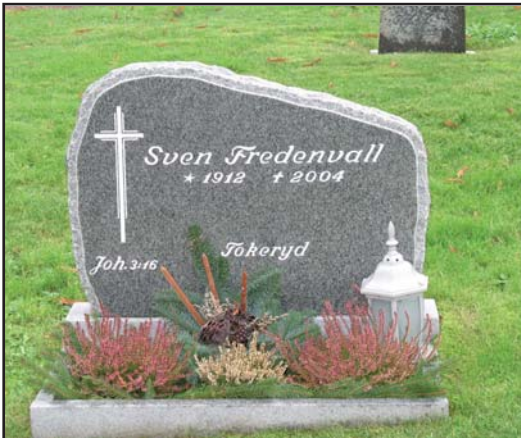
Till vänster syns två av kyrkogårdens tre bevarade grusgravar och ovan två vårdar som båda är representativa för sin tid.

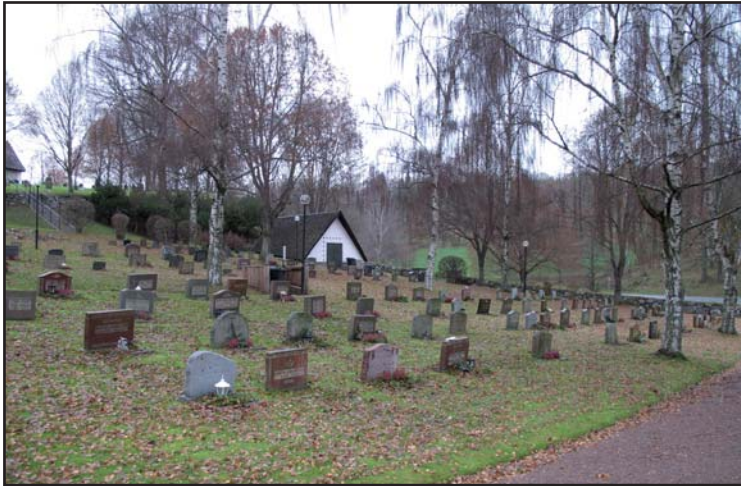
## Kvarter E

Kvarteret utgörs av hela den nya kyrkogården som invigdes 1958. Kvarterets vårdar är alla placerade i nord-sydliga rader riktade mot öster. Kvarteret delas i fyra områden av de grusgångar som går parallellt med gravraderna och längs den omgärdande muren. I kvarteret finns mer växtlighet än på den övriga kyrkogården, med ett flertal björkar, pyramidalmar och forsythia. Bergtallen som växer bakom bårhuset fungerar väl som fond till byggnaden.

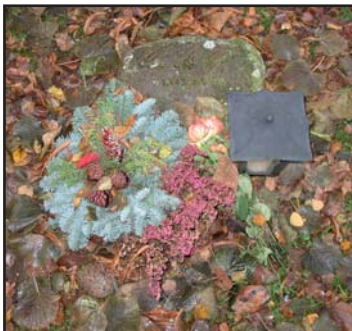
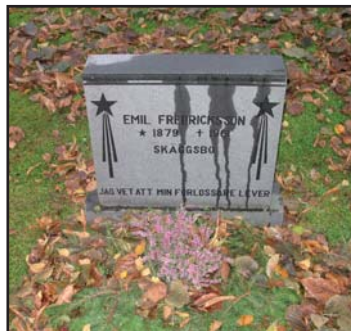
I kvarter E finns både urngravvårdar, i ett område nedanför trappan som leder från den äldre kyrkogården till den yngre, och moderna gravvårdar i enkel utformning.
