Kulturhistorisk karakterisering och bedömning

Sandseryds kyrkogård

*Sandseryds socken i Jönköpings kommun
Jönköpings län, Växjö stift*

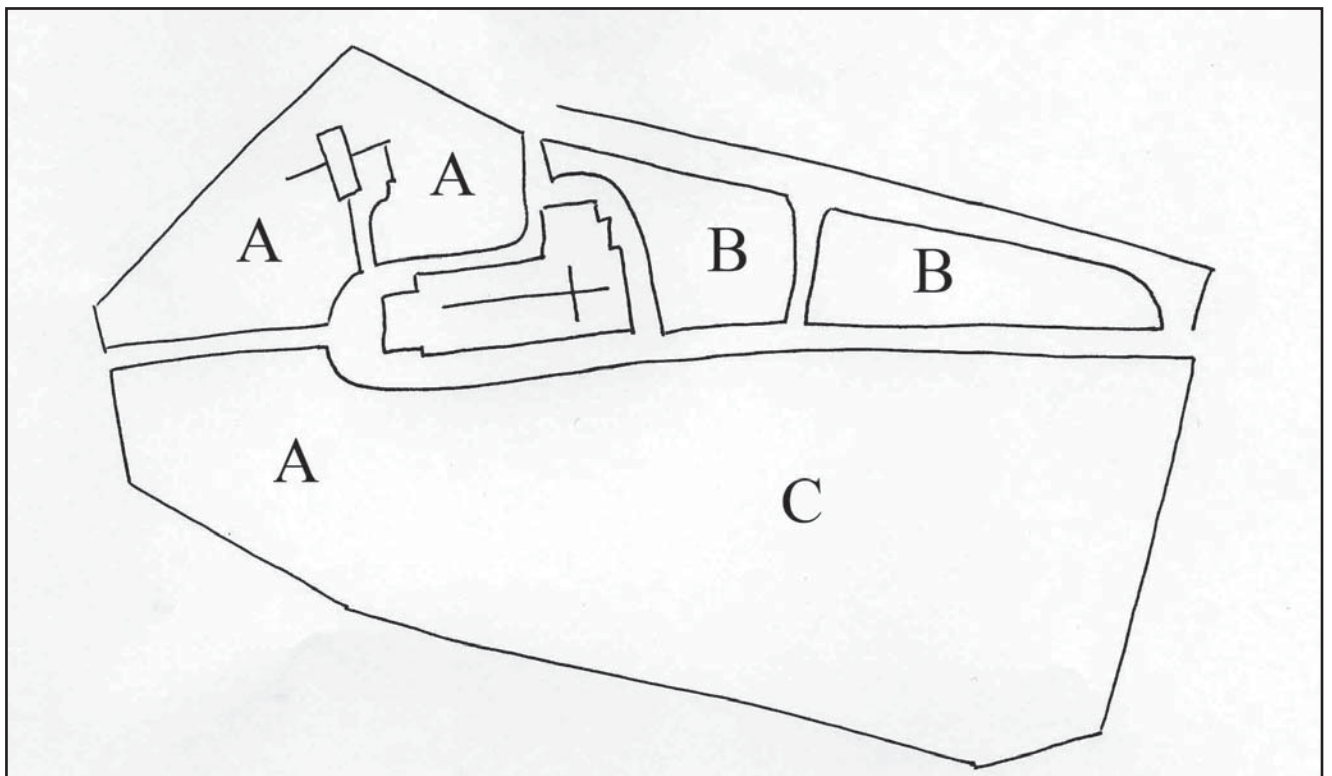
Schematisk skiss över Sandseryds kyrkogård. Kvartersindelningen är rapportförfattarens egen.

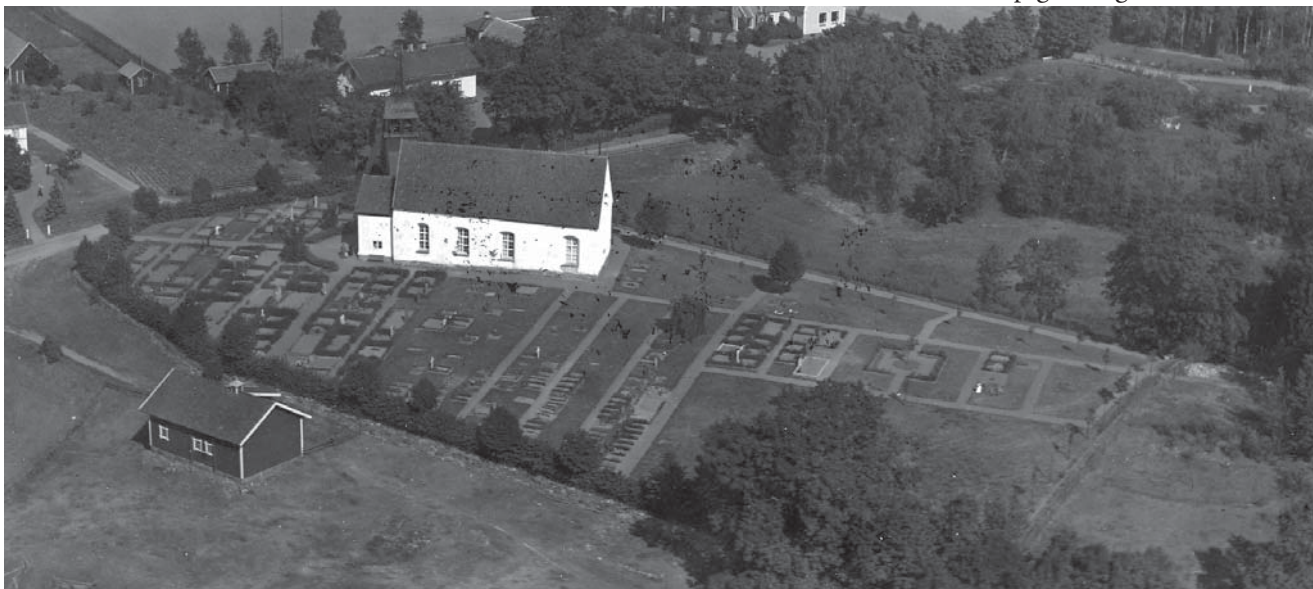
Ett flygfoto från 1935 visar Sandseryds kyrkogård från söder. Den äldre traditionen med grusgravar och häckomgårdnigar i köpegravskvarteren är tydlig. Den stora gräsytan i sydöst var avsedd för allmänna linjen. (Foto: JLM)

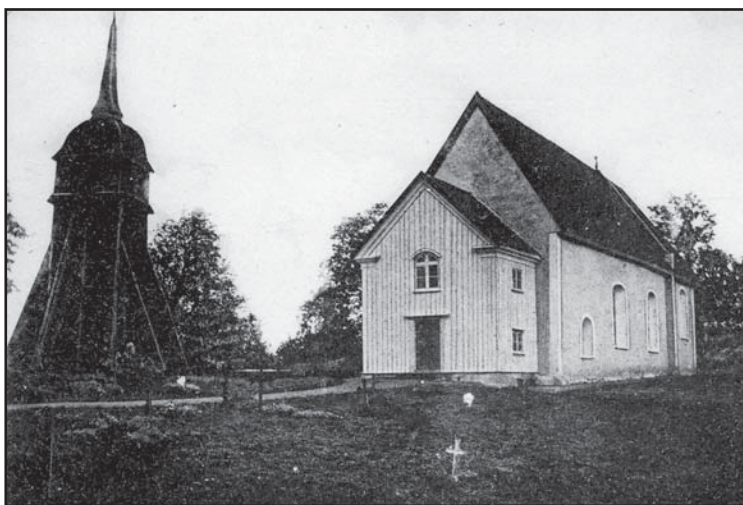
Ett äldre fotografi visar en helt annan typ av kyrkogård med mer ängslik karaktär. Okänt datum. (Foto: JLM)

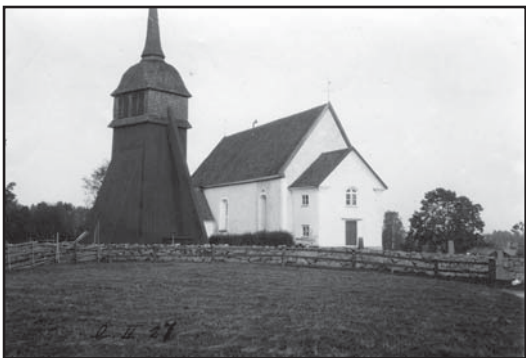
Kyrkan och klockstapeln anno 1913. I förgrunden syns stenmuren. (Foto: JLM)

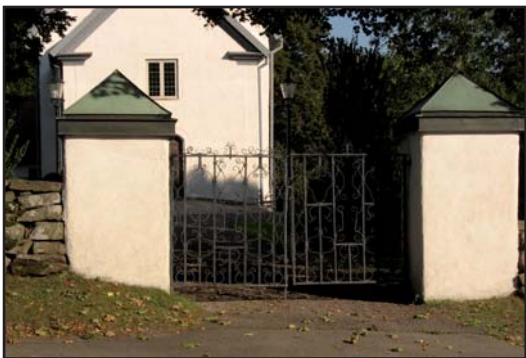
I väst finns kyrkogårdens huvudingång med putsade grindstolpar och smidesgrind.

Kyrkogården har fyra ingångar. I den västra muren finns kyrkogårdens huvudingång med murade grindstolpar putsade i vitt och krönta med ett tälttak i koppar. Grinden är en utsirad bultad järnkonstruktion. Ingången i norr har en likadan grind medan grindstolparna är huggna i granit med rak avslutning. I öst används ingången främst vid underhållet av kyrkogården och den i söder är snarare en öppning i häcken.

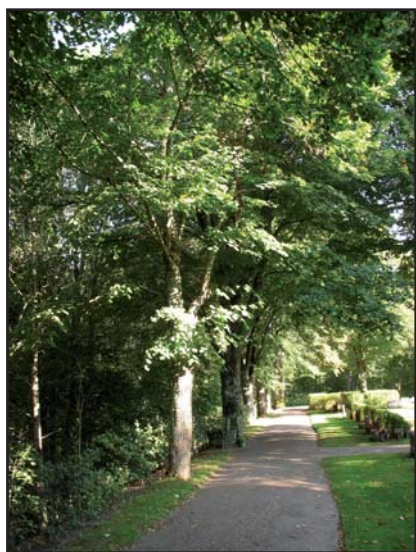
Kyrkogården omges av en trädkrans av lind vilken planterades 1927.

Runt kyrkogården växer en jämn och välvuxen trädkrans av äldre lindar. Trädkransen planterades förmodligen mellan 1927, Kyrkogården domineras helt av lövvegetation. Vid koret växer ett par lindar som verkar vara jämnåriga med trädkransen samt tre häggbuskar. På den norra delen av kyrkogården växer i övrigt ytterligare en lind, en hägg och minneslundens ramos in av fyra oxlar. I söder finns ett antal paradisäppelträd och två askar och vid kyrkans västingång två pelaralmar. I samtliga kvarter finns rygghäckar av måbär, i norr, och oxbär, i söder.

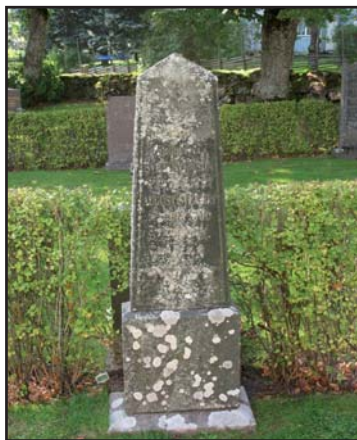
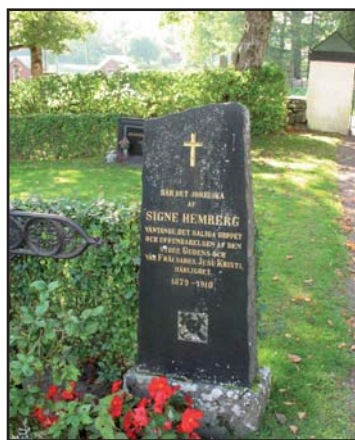
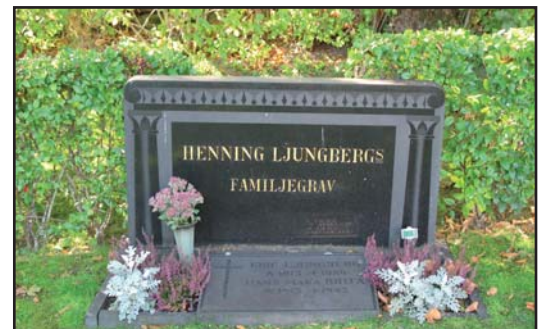
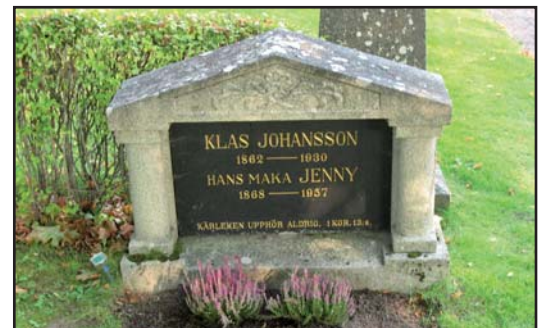
Gravvårdarna i område A avviker tydligt från de övriga på kyrkogården genom att flera är stora och högresta. Spridningen är dock stor och omfattar gravvårdar från 1885 till 2005. I kvarteret finns kyrkogårdens enda kvarvarande grusgrav med stenram och kyrkogårdens tre järnvårdar. I kvarter 5 finns en gjutjärnsvård från 1885 på ursprunglig plats medan de två övriga, en i gjut- och en i smidesjärn, står sekundärt placerade längs häcken i kvarter 2. Dessa är daterade 1913 och 1830 och flankerar ytterligare en sekundärt placerad vård,

Till vänster syns två högresta gravvårdar ur kvarter 1 och 5 och ovan två yngre vårdar med klassiserande drag, även dessa från kvarter 1 och 5.

Området avviker från resten av kyrkogården genom sina många äldre och påkostade gravvårdar. Den kulturhistoriska karaktären är kopplad till gravvårdarnas storlek och ålder, deras höjd och reslighet, förekomsten av titlar samt den bevarade grusgraven. Äldre gravvårdar bör ej avlägsnas, däremot kan nya gravvårdar tillåtas om de håller sig till de karaktäristiska dragen bland övriga vårdar, och detta huvudsakligen för att undvika tomma ytor i gravraderna.

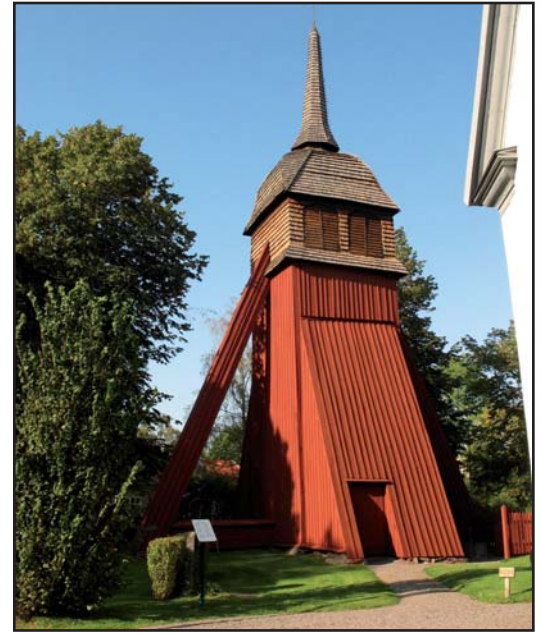
Nordväst om kyrkobyggnaden finns en klockstapel från 1723. Den är uppförd i en timmerkonstruktion och är klädd med stående locklistpanel. Överst finns en spånklädd svängd huv krönt med spira och en vindflöjel märkt 1723. Huven är tjärstruken och panelen struken med en blandning av rödfärg och rödtjära.

Kyrkogårdens enda byggnad förutom kyrkan är klockstapeln från 1723.

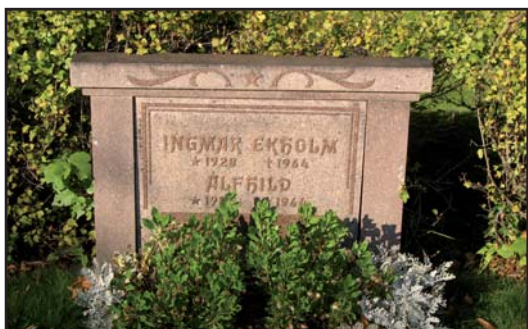
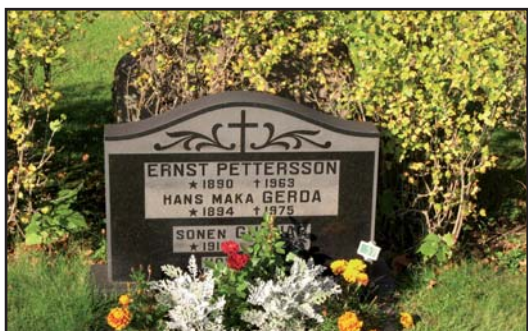
Eftersom de flesta gravvårdarna är från 1930-40-talen är också de flesta tidstypiskt utformade med låga och breda proportioner med enkel eller ingen dekoration. Av de äldre vårdarna vid korväggen är tre större och mer högresta än de övriga i kvarteret, dessa är också från 1866-1927, då modet var ett annat. Förekomsten av titlar är låg, i området finns endast fyra: prosten, kyrkoherden, skräddarmästaren och missionär.

Längs med kyrkans östra vägg står en rad äldre gravvårdar, två av dessa syns till höger. Ovan två mer lågmälda vårdar ur kvarter 4.

Gravvårdar från 1930-tal och framåt finns väl företrädda på de flesta kyrkogårdar, här ligger det främsta värdet i att de är väl samlade. Förutom detta ligger det kulturhistoriska värden i stenar med titlar och ords- eller gårdsnamn, samt de vårdar som är resta över personer av lokal- eller personhistoriskt intresse.

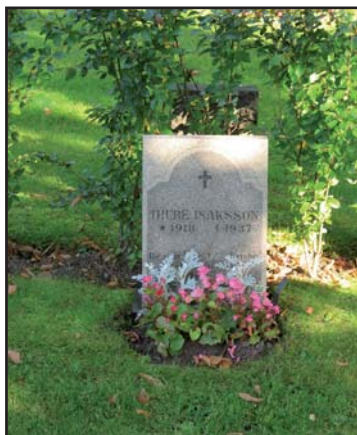
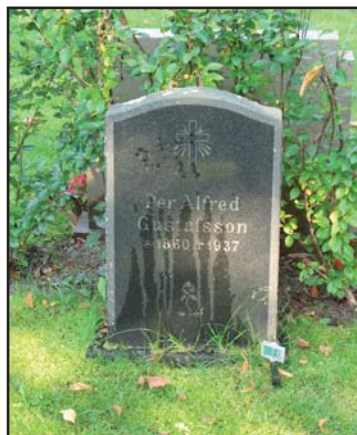
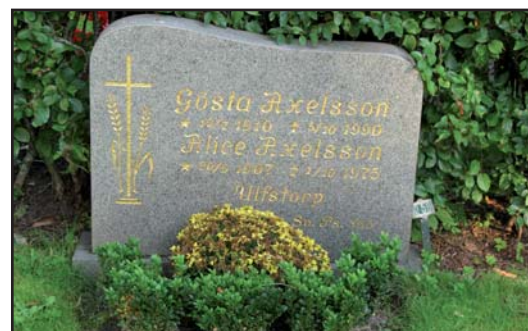
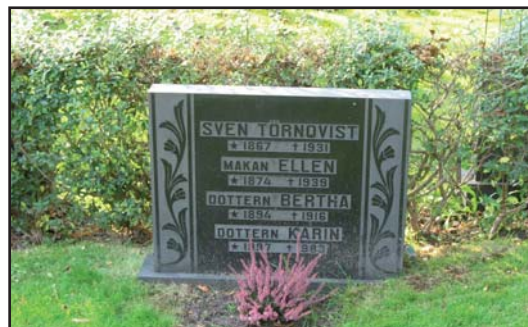
Gravvårdarnas ålder är i området relativt jämnt utspridd från 1920-talet och framåt utan att något årtionde kan sägas dominera. Den vanligaste formen av gravvård har låga och breda proportioner, enkel utformning och lågmäld profil. Storleken varierar och de äldre är oftast också större. De yngsta vårdarna har en mer asymmetrisk form, med natursten som inspiration. I kvarter 5 och 7 finns ett relativt stort antal bevarade gravvårdar från allmänna linjen. Dessa utmärker sig genom sin begränsade storlek, att de är ensamgravar och att de står i kronologisk ordning. Vid behov av utgallring av vårdar utan gravrättsinnehavare bör stor hänsyn tas till dessa allmänna linjen-gravar. Ett fåtal titlar figurerar: trotjänarinnan, godsägaren, arrendatorn, hemmansägaren och polisöverkonstapeln.

Till vänster två typiska gravvårdar ur allmänna linjen från kvarter 7. Ovan en moderna vård med asymmetrisk form från kvarter 5 och en äldre vård i diabas från kvarter 6.

Kvarterets kulturhistoriska värde är kopplat till de enskilda gravvårdarna. De som återstår från allmänna linjen bör även framledes få stå kvar på ursprunglig plats. Tillsammans med mer påkostade gravvårdar som bevarats på andra delar av kyrkogården bidrar dessa till att skildra den sociala bredden i samhället.
