Kulturhistorisk inventering av kyrkobyggnader och kyrkomiljöer i  
Linköpings stift 2007

## CHARLOTTENBORGS KYRKA

Vinnerstads socken  
Motala kommun  
Linköpings stift  
Östergötlands län

Kulturhistorisk inventering av kyrkobyggnader och kyrkomiljöer i Linköpings stift.  
Delrapport september 2007.

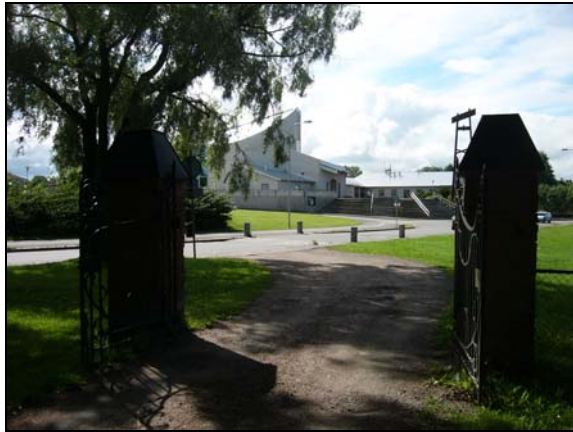
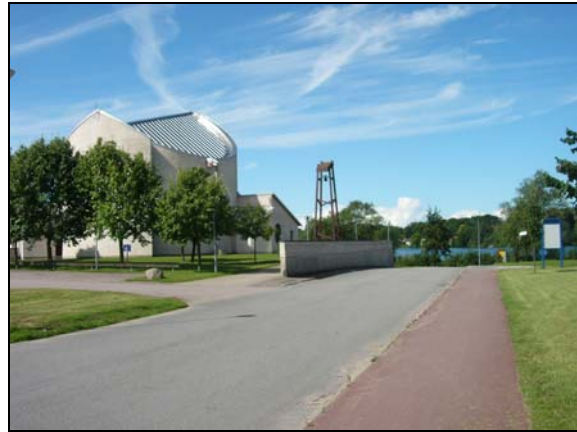
Bostadsområdet Charlottenborg, som började byggas 1964, och kyrkan är uppförda på Charlottenborgs säteris tidigare ägor. Charlottenborgskyrkan utgörs av en stor anläggning med en framträdande placering i parkmiljö med utsikt över Hårstorpssjön. En brant trappa leder upp till kyrkan från väster. Markbeläggningen framför huvudingången består av rött marktegel lagt i en cirkel med konststen runt om. Väster om kyrkan finns en klockstapel, uppförd i en järnkonstruktion. På andra sidan Strandvägen ligger Motala ström och Hårstorpssjön och nordväst därom huvudbyggnaden till Charlottenborgs herrgård, som idag inrymmer Motala Museum.

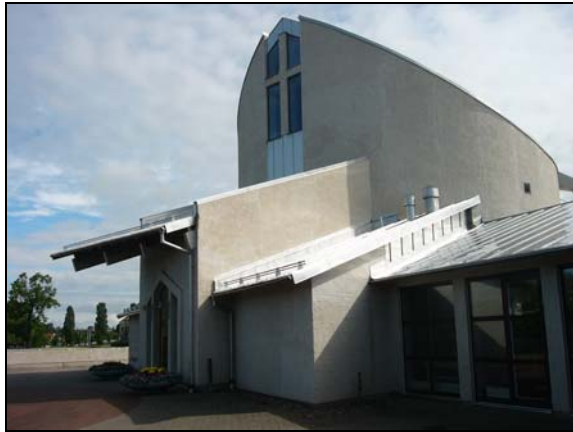
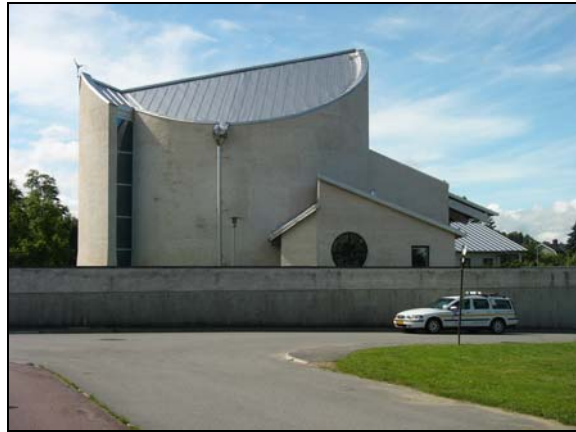
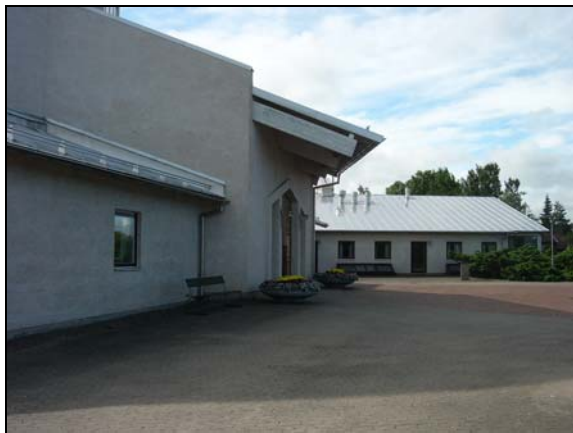
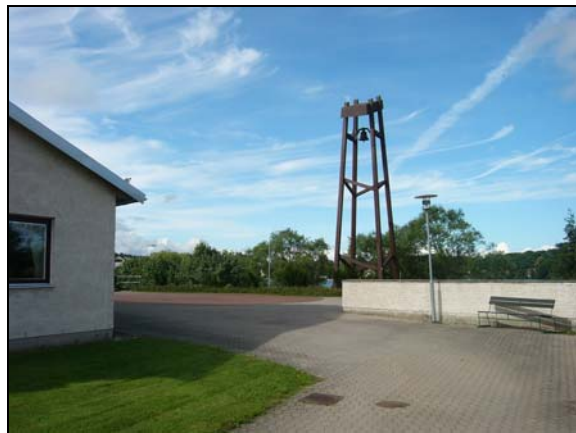
Kyrkan är orienterad med koret i öster och vapenhus med huvudingång åt väster. Kyrkan är rundad med snedskuret, plant tak och reser sig över omgivande byggnader, som har pulpettak. På norra sidan finns sakristian och på södra sidan finns lokaler för församlingsverksamhet, personalutrymmen, körrum och i en souterrängvåning i sydöst inryms kyrkans förskoleverksamhet. Personalrum och matsal är förlagda runt en atriumgård. Kyrkans fasader är putsade med en följsam puts i en bruten vit ton. Sockeln är gjuten. Taken har olika lutning och är täckta av tunn, blank plåt i bandtäckning. Även hängrännor och stuprör är av samma material. På kortaketets högsta punkt tronar en plåttupp, som är tillverkad av arkitekt Gösta Eriksson 1998. Fönsteröppningarna är försedda med treglasfönster med lilafärgade aluminiumbågar, i koret med grå bågar med spegelglas. Även sakristians runda fönsteröppning i norr är försedd med spegelglas. Huvudingången är via vapenhuset i väster och är försedd med en spetsbågig ekport, vilken flankeras av vertikala fönsterpartier. Över ingången finns ett snett utskjutande skärmtak uppbyggt av limträbjälkar. Församlingslokalerna är uppförda med samma material och ytskikt.

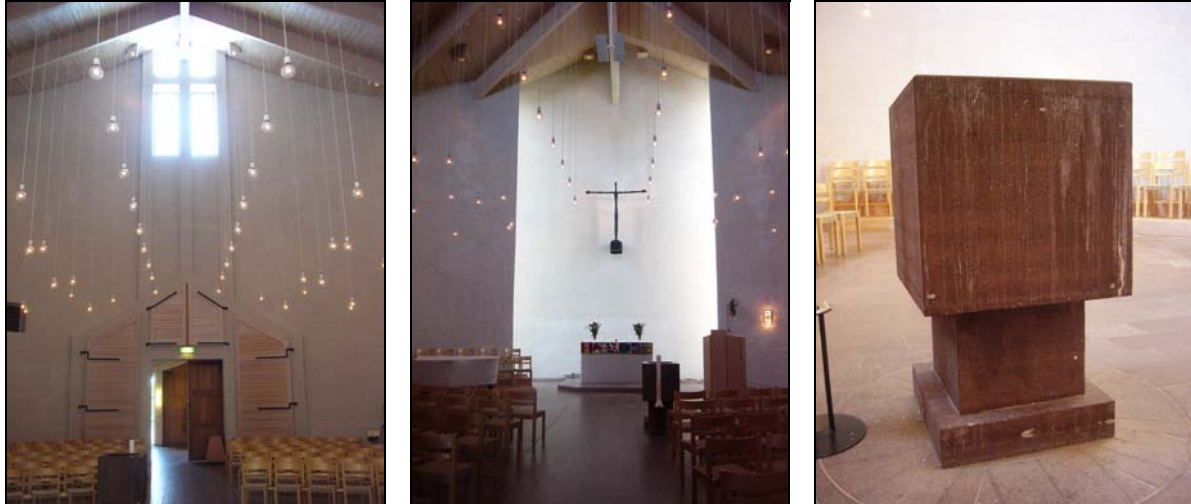
*Långhuset* är runt med golv av hyvlad Ölandskalksten. Kalkstenen är lagd i olika riktningar som bl a markerar bänkkvarter och dopplats. Väggarna, som är murade av kalksandsten med en tunn följsam puts i bruten vit, har en lutning för att tillgodose efterklängen vid körsång. Taket har synliga kraftiga limträbjälkar av furu med mellanliggande panel av obehandlad furu. Den spetsbågiga porten mot vapenhuset i väster är av ek och flankeras av öppningsbara sidodörrar och luckor av furu. I sydväst finns en spetsbågig dörr av furu till ett förråd och el-central samt nödutgång. I väster finns ett högt sittande korsformigt fönster och på södra

väggen en liten kvadratisk muröppning. Kyrksalen är försedd med stolar av furu med sitsar av sadelgjord, formgivna av Balzar Beskow AB. Utmed norra väggen finns lösa gradänger av furu. Orgeln är placerad på södra sidan och är byggd av Marcussen & Sons Orgelbyggeri, Åbenrå i Danmark med fasad i furu. Även ambon är av furu. Dopfunten är tillverkad av kalksten.
