Kulturhistorisk inventering av kyrkobyggnader och kyrkomiljöer i  
Linköpings stift 2011/2012

## ÄTTETORPSKYRKAN

Kvillinge socken  
Norrköpings kommun  
Linköpings stift  
Östergötlands län

Kulturhistorisk inventering av kyrkobyggnader och kyrkomiljöer i Linköpings stift  
Delrapport mars 2012

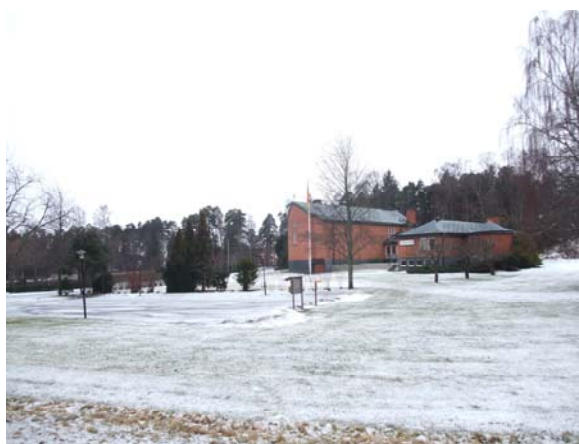
*Ättetorpskyrkan från nordöst.*

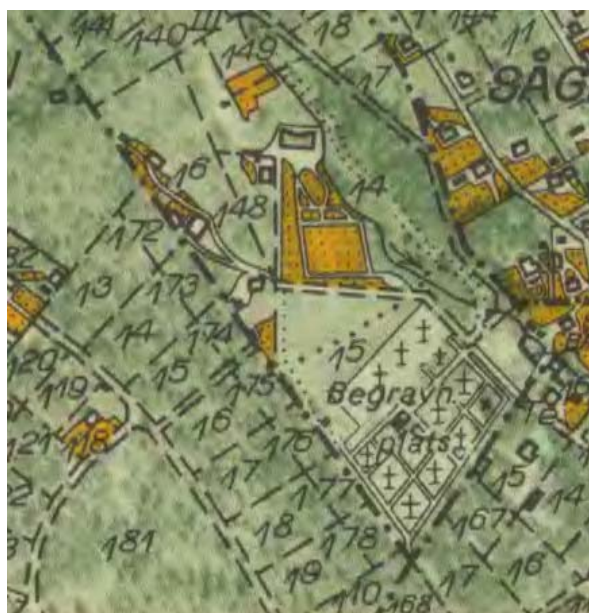
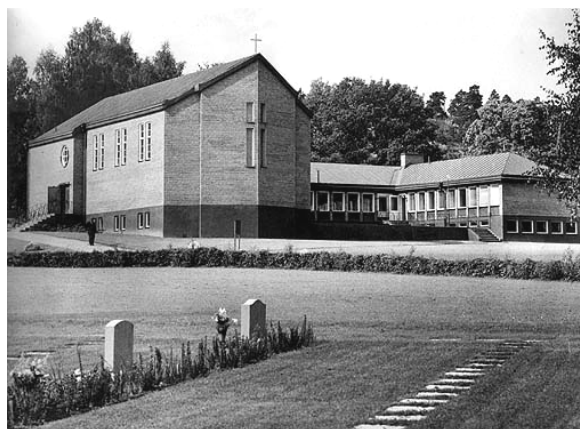
Ekonomiska kartan 1947. Kyrkan byggdes senare på den mark som är markerad som tomtmark till 1:4 (gul, prickad mark). Fotografiet är från 1963. Den enda skillnad man ser idag är att det finns nya fönster på norra längans gavel.

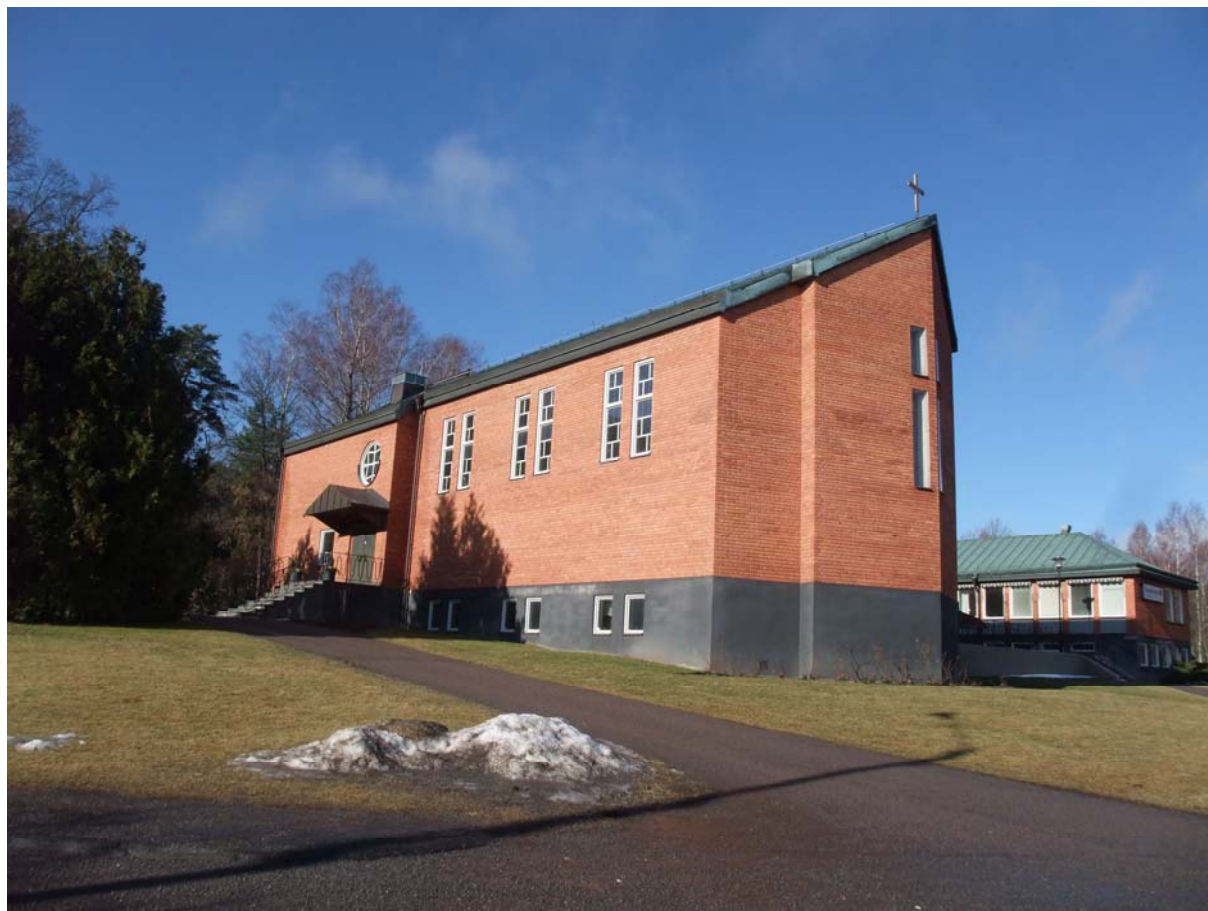
*Kyrkan från sydöst.*

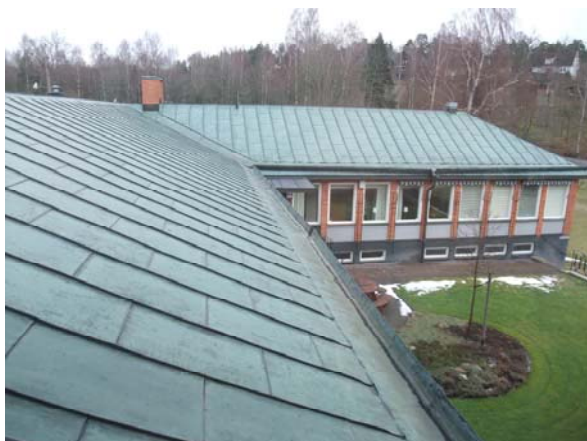
*Utsikt mot norra längan.*

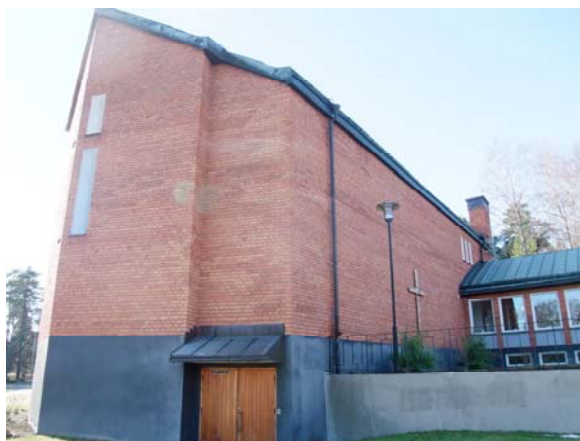
*Kyrkan från nordöst med ingång till Blå salen.*

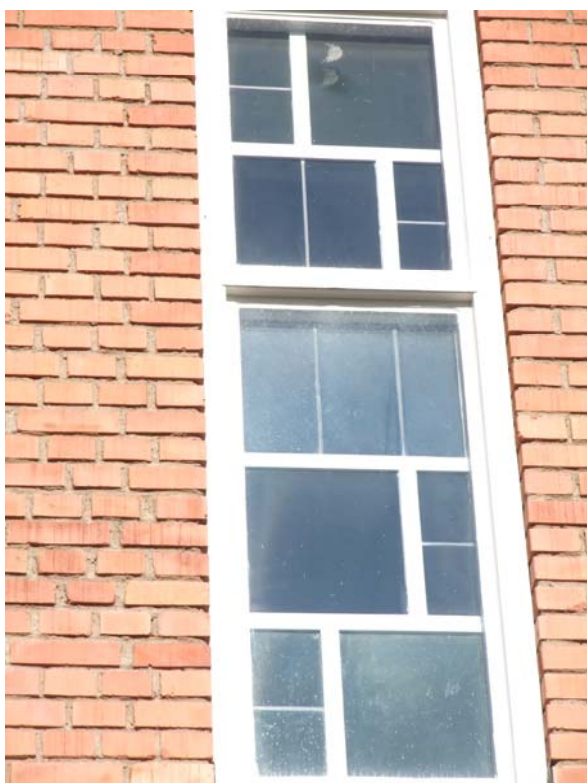
*Fönster på kyrkans södra långsida.*

Kyrkans höga och smala korfönster sitter i djupa nischer. Fönstren mot söder har vitmålade snickerier, som delar in rutorna och en tvärpost. På övriga byggnader är det sidohängda enlufts-fönster med vitmålade snickerier. Västra längan har en hel fönstervägg mot gården i öster. Mellan fönstren finns tegelpelare och väggbröstningen utgörs av putsimiterande skivor. Kyrkans huvudingång är i söder och en hög trappa leder upp till pardörrar täckta med kopparplåt. Handtagen är dekorativt utformade. Över porten sitter ett valmat sadeltak som är klätt med koppar både på över- och undersidan. Den s k Blå salen, som ligger under kyrkan, nås numera från en entré i öster med pardörrar i ek. Tidigare fanns det bara en invändig ingång till salen. I öster finns två ingångar bredvid varandra, en hör till församlingshemsdelen och en till kontorsdelen. Båda dörrarna har glaspartier och är eloxerade. På ett fotografi från 1963 ser man att dörrarna är ljusa, troligen vita. I väster finns ingång till sakristian, källarnergång och entré till kontorsdelen. Samtliga dörrar är eloxerade. Över sakristiedörren

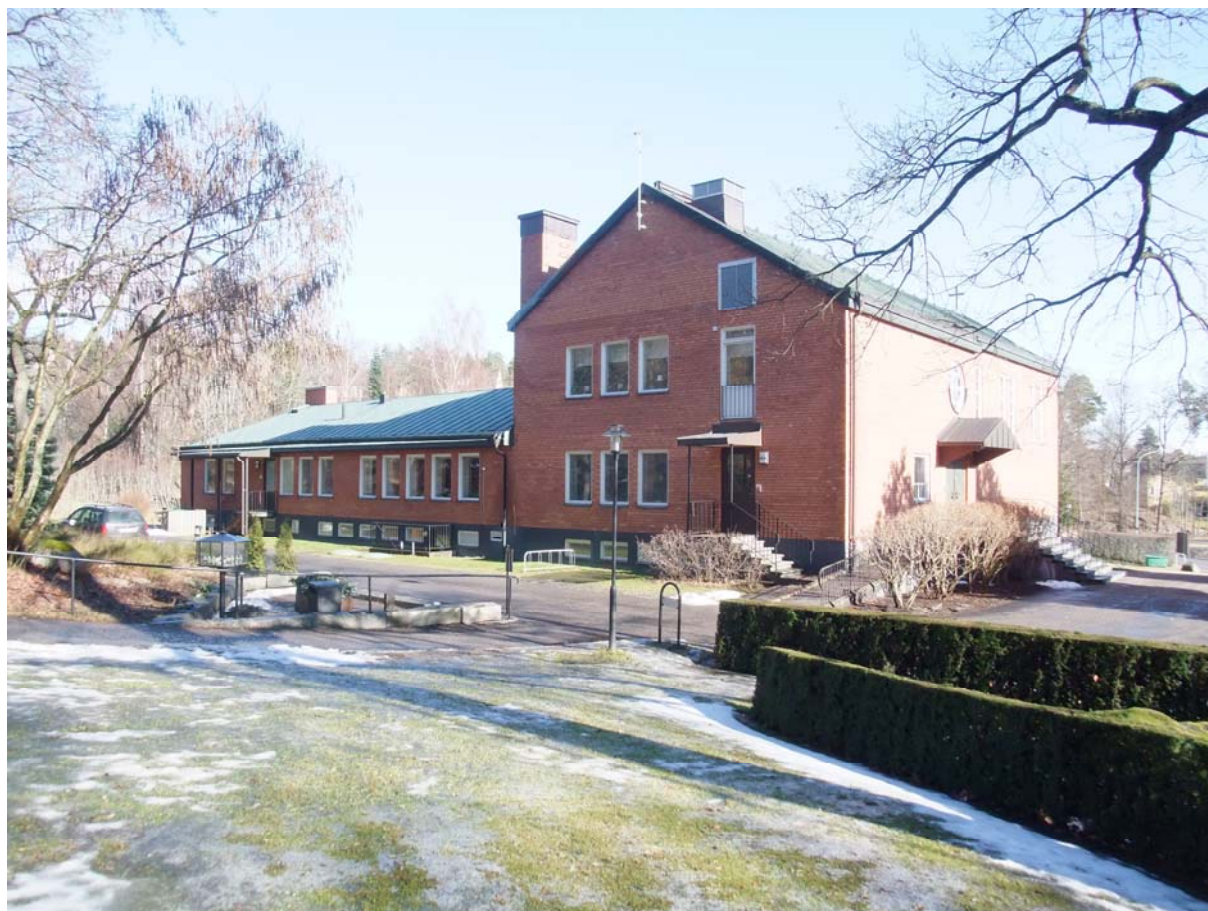
*Åttetorpskyrkan från sydväst. Västra fasaden har flera ingångar. Ingången närmast i bild leder till sakristian och trappan till orgelläktaren och musikerrummet.*

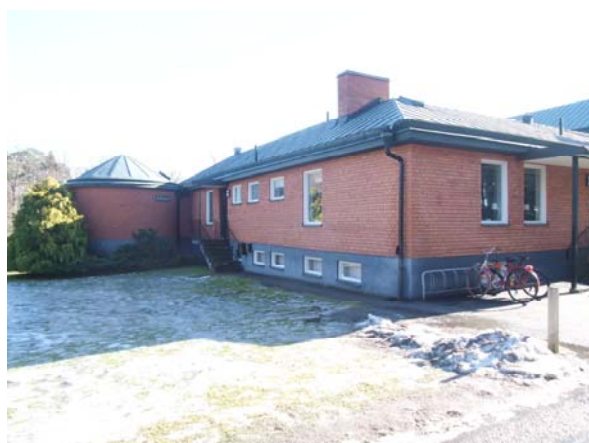
Vissa ombyggnader har gjorts när det gäller kontorsdelen. Bl a har den f d pastorsexpeditionen delats upp i fler kontorsrum och 1971 byggdes en rund arkivbyggnad till i norr. Den var ritad av Kurt von Schmalensee och saknade från början fönster.

*Foto från nordväst med arkivbyggnaden.*

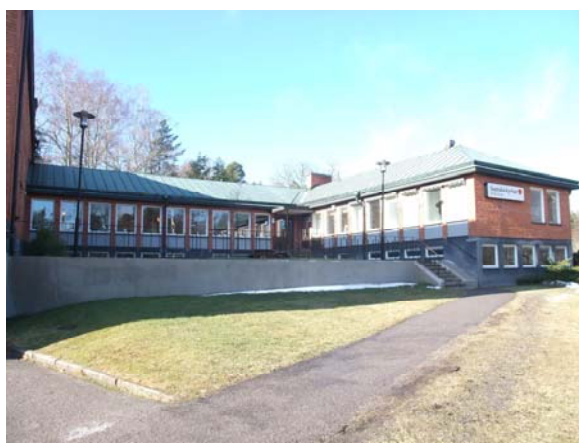
*Församlingsbyggnaderna från sydöst.*

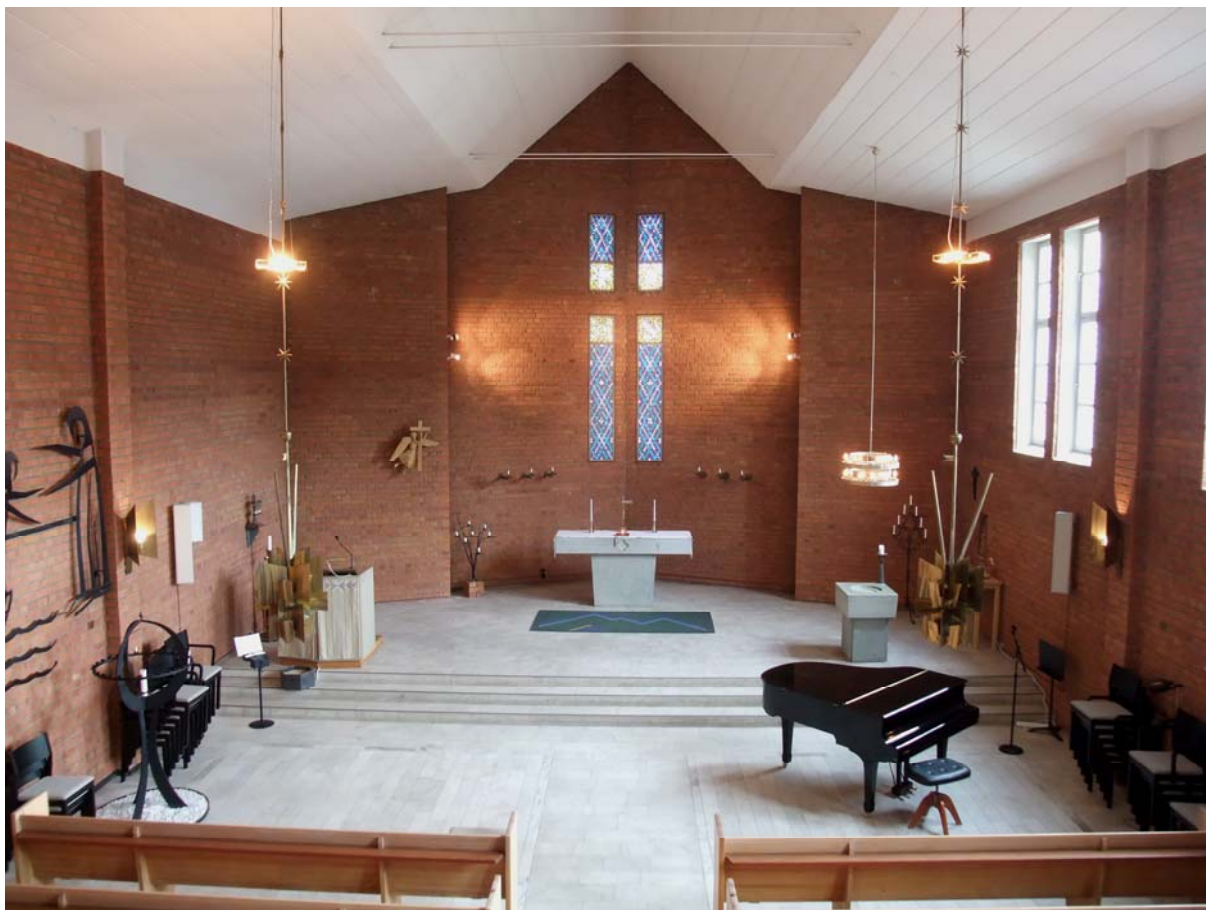
Kyrksalen ligger i väst/östlig riktning med koret i öster. Golvet är lagt med smala plattor av en vitaktig marmor. Eventuellt kan det vara Ekebergsmarmor, som arkitekten Kurt von Schmalensee tidigare använt sig av i krematoriekapellet i Norrköping. I bänkkvarteren ligger plattraderna vinkelrätt mot gångarna. Kyrksalens väggar utgörs av rött tegel med gråaktiga murfogar. Enligt Åke Nisbeth var tanken på kyrkan som ett skepp, en av arkitektens inspirationskällor. Korväggen är svagt vinklad och altärväggen ytterligare något vinklad, som fören på en båt. Långväggarna delas in med lisener och kröns med en vitmålad list högst upp, som sammanbinder väggarna med taket. Taket är täckt med en typ av målade panelimiterande

*Kyrksalen mot öster.*

skivor. (I tidningsartiklar från kyrkans byggtid står det att taket är av trä.) Valvet är spetsvinklat och går ut mot väggarna med lägre sidopartier. Några vitmålade stag går från norr till söder. Högt upp på södra väggen sitter tre fönstergrupper med två sidohängda och kopplade fönster i var grupp. De har tvärpost och en oregelbunden spröjsindelning i vitmålat trä. Själva fönsterglasen är antikglas i blyspröjs. Fönsternischerna är putsade och vitmålade. Alla dörrar finns i kyrksalens västra del. I västväggen leder fyra pardörrar av gabonmodell in till biblioteket. Troligen har de samma funktion som vikkväggar i många andra moderna kyrkor – att kunna öppnas för att utöka platserna vid kyrkliga högtider t ex. En enkeldörr leder till sakristian och pardörrar leder till vindfånget i söder och passagen i norr. Hela västväggen är klädd med mörk träfanér. Kyrkans bänkinredning består av öppna bänkar i tunt laserat trä med

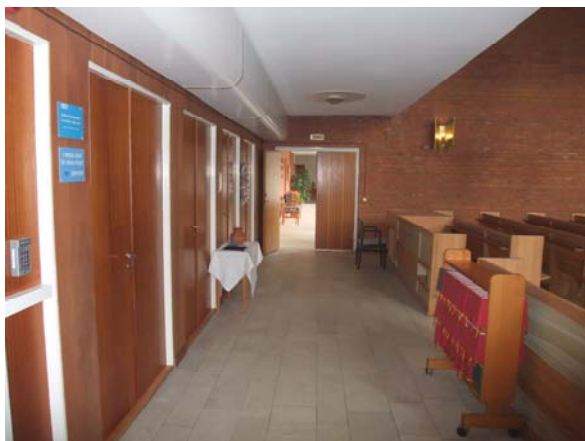
*Kyrkorummets västra del mot norr.*

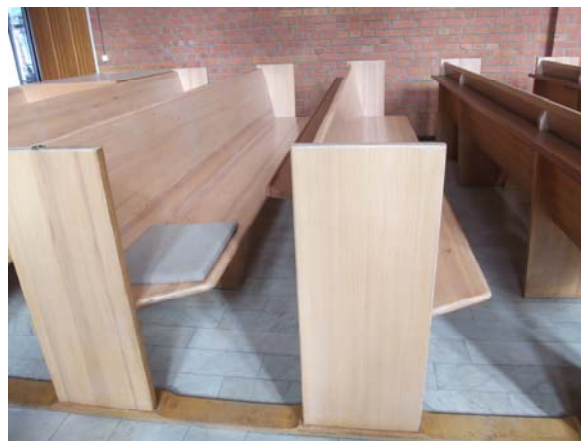
*Bänkinredning.*

raka gavlar. Bakre bänkskärmen är ådringsmålade. En del bänkar har tagits bort i väster och där syns golvplattornas olika läggning i bänkkvarter och gångar tydligt. På norra väggen sitter ett stort smidesarbete, som föreställer fiskafänget. Det tillverkades av Christer Wide, Kolmården, 1984. Takarmaturerna i "antikbehandlad" mässing är original och hänger i pendlar med stjärnor istället för kulor.

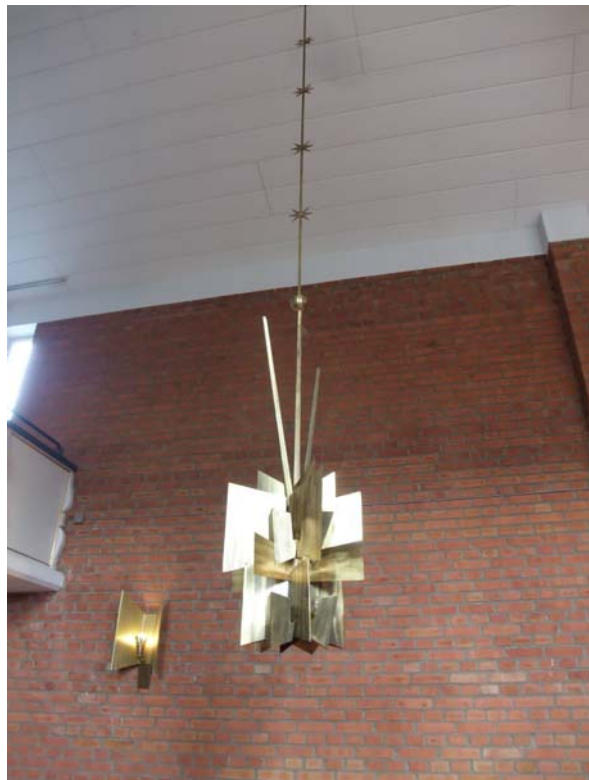
*Takarmaturer och lampetter är ursprungliga.*

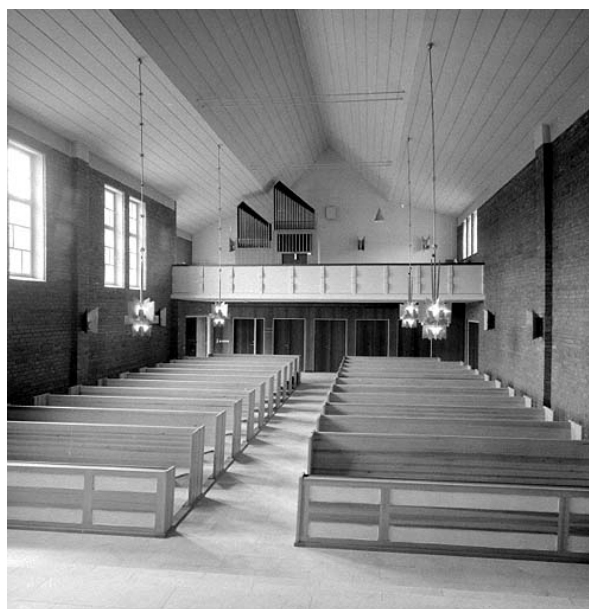
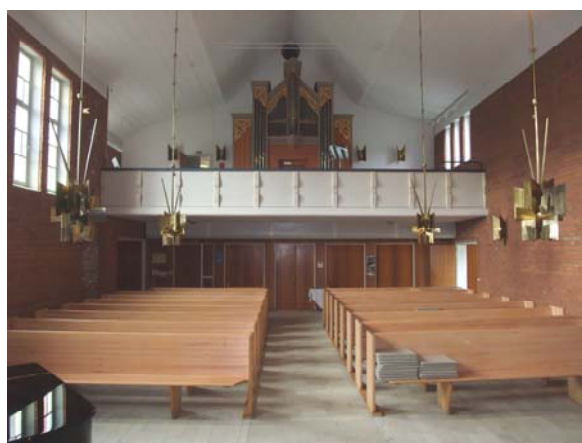
*Fotografierna visar kyrkans västparti 1969 respektive 2012. Den stora skillnaden är den nya orgeln och dess placering mitt på läktaren. Dessutom har de främre bänkarna och bänkskärmar plockats bort.*

I väster finns en traditionell orgelläktare med rak barriär. Läktarbarriären är indelad i fält med förgyllda lister av kvartsstavar. Fyllningarna är gjorda av skivor och mellan fyllningarna/fälten sitter profilerade lisener. Läktargolvet är lagt med linoleumplattor och har gradänger i nordväst. På nordväggen sitter tre höga enluftsfönster och i söder finns ett stort runt fönster med antikglas i blyspröjs och kraftig, vitmålad träspröjs. Västra väggen består av vitmålade skivor med tunt ritsad liggande indelning. Orgelfasaden har en nygotisk dekor och är laserad i blågrönt och gammelrosa. Läktartrappan av kolmårdsmarmor ligger innanför sakristian. Den går upp till en liten hall bakom läktaren och körövningsrummet/musikerrummet. Rummets golv är lagt med linoleumplattor, väggarna är tapetserade med målad glasfiberväv och taket är målat.

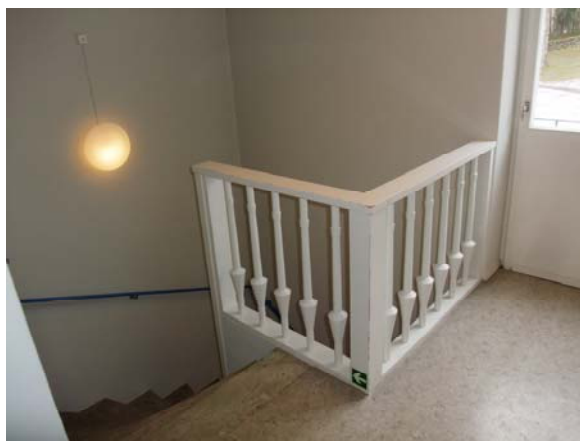
*Trappa ner till sakristian från läktarplan.*

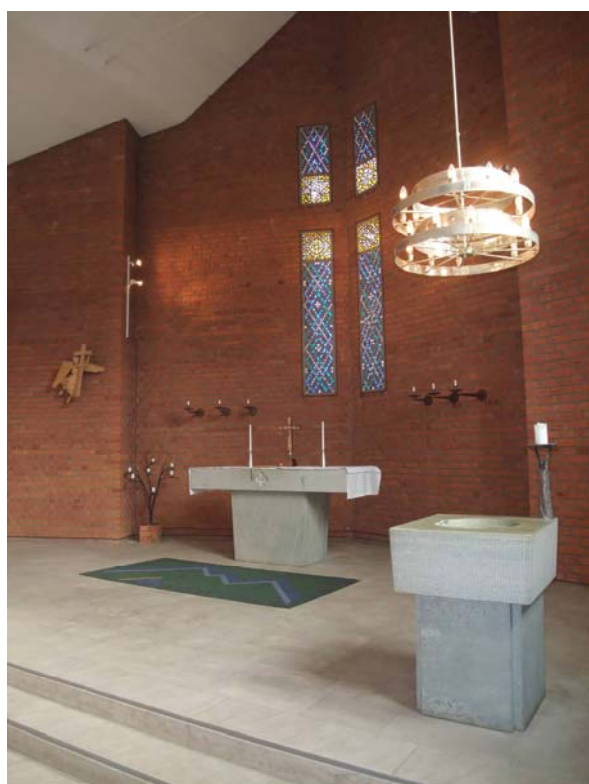
*Koret.*

Koret ligger tre steg högre. Korväggen domineras av ett stort korfönster i hugget glas och betong av konstnären Jan Brázda. Fyra fönster sitter kring ett mittparti i form av ett kors i

tegelmurverk. Den dominerande färgen är blått, men närmast korset har fönstren gula kvadrater, där motivet i varje kvadrat symboliserar en del av kyrkoåret: advent och jul, passionstiden, påsk samt pingst- och trefaldighetstiden. Det fristående altaret har flyttats fram något. Det är av kolmårdsmarmor med polerad skiva med räfflad kant. På framsidan finns ett fyrpass med fem små kors i förgyllt mosaik. Två brudpallar står vid norra väggen. De är ritade av Kurt von Schmalensee och skänktes 1963 av Kyrkliga sygruppen. Det har funnits en öppen altarring med knäfall, men den är borttagen. Ambon liknar de tidiga predikstolarna i formen. Golvet är dock lagt med parkett och själva korgen är laserad. Dopfunten är av kolmårdsmarmor och har, liksom altaret, en räfflad kant. På dopfunten står en ängel i metall, som håller dopljuset. Den tillkom 1968 och är gjord av bildhuggare Herman Karlsson i Norrköping efter anvisningar av Kurt von Schmalensee. Psalmnumren hängs upp på spikar direkt i murverket.

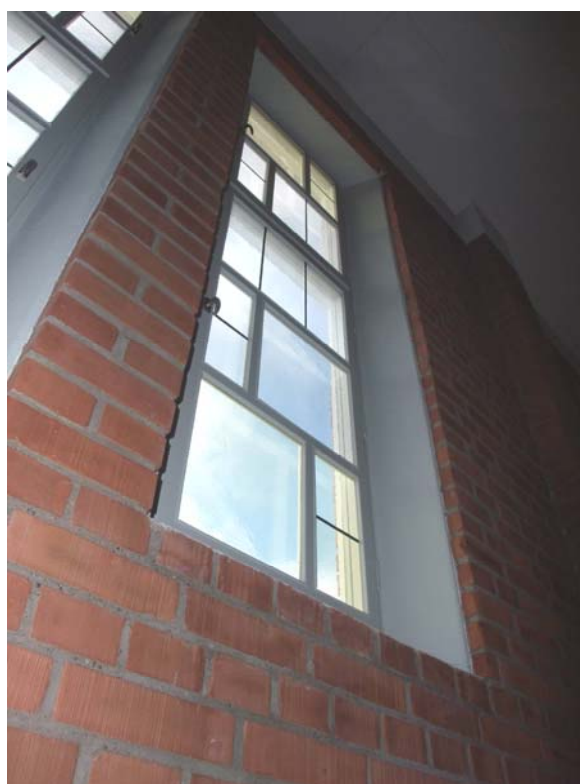
*Ett av sex stycken fönster på södra väggen.*

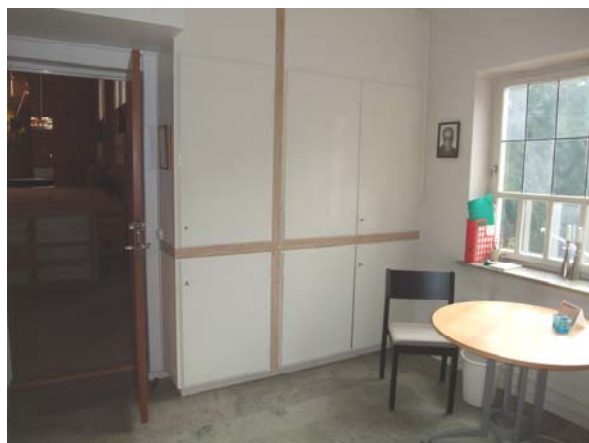
*Sakristian med dörr till kyrksalen.*

*Sakristian* ligger längst i söder av den västra längan, med ingång direkt till kyrksalen. Golvet är av kolmårdsmarmor och både väggar och tak är tapetserade med målad glasfiberväv. I söder finns ett fönster med blyspröjs och antikglas i innerbågen. Sakristians skåpinredning är troligen delvis ursprunglig.

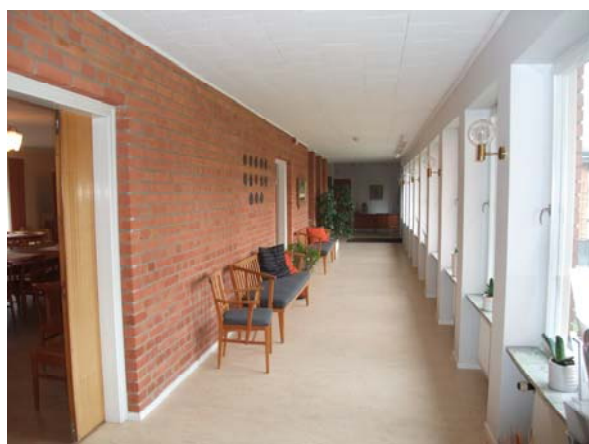
*Passagen mot norr.*

Ättetorpskyrkan har inget direkt kyrktorg, utan från kyrkan kommer man ut till en passage med dörrar till samlingssalen m m. Passagens hela östvägg utgörs av fönster med fönsterbänkar av kolmårdsmarmor. Pelarna mellan fönstren är tapetserade med glasfiberväv, medan motstående väggar är av tegel. Golvet är täckt med en linoleummatta och i taket sitter ljudabsorberande plattor. Passagen mynnar ut i ett kapprum med toaletter med golv av kolmårdsmarmor och kaklade väggar. Gabondörrar leder in till *samlingssalen*, som utgör mittpartiet av västra längan. Salen kallas idag för Jennerrummet. Axel Jenner var komminister i Kvillinge och tillsammans med sin hustru verkade han för bildandet av en kyrklig syförening, som bl a samlade in medel för att kunna bygga Ättetorpskyrkan. Golvet i salen är täckt med en linoleummatta, väggarna är målade och tapetserade och taket täckt med tretexliknande skivor. Söder om samlingssalen ligger biblioteket, med tre par dörrar, som öppnas ut till kyrksalen. På andra sidan samlingssalen ligger köket och längst i norr vaktmästarens och diakonens kontor. I korridoren utanför deras expeditioner finns en öppen spis.

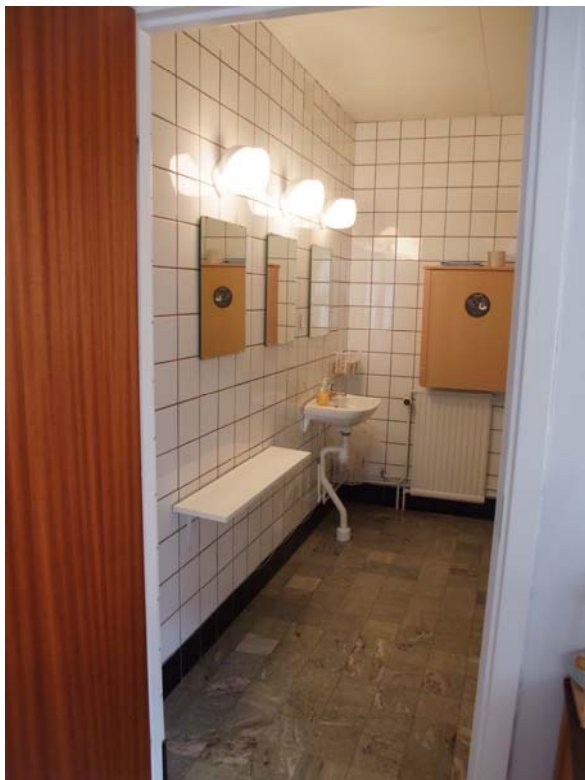
*Toalett med troligen ursprungliga ytskikt.*

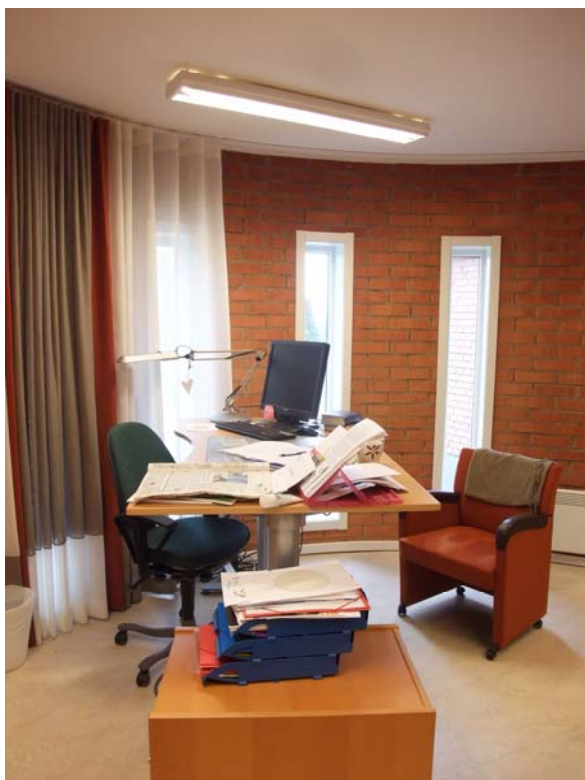
*Övre våningen i arkivbyggnaden.*

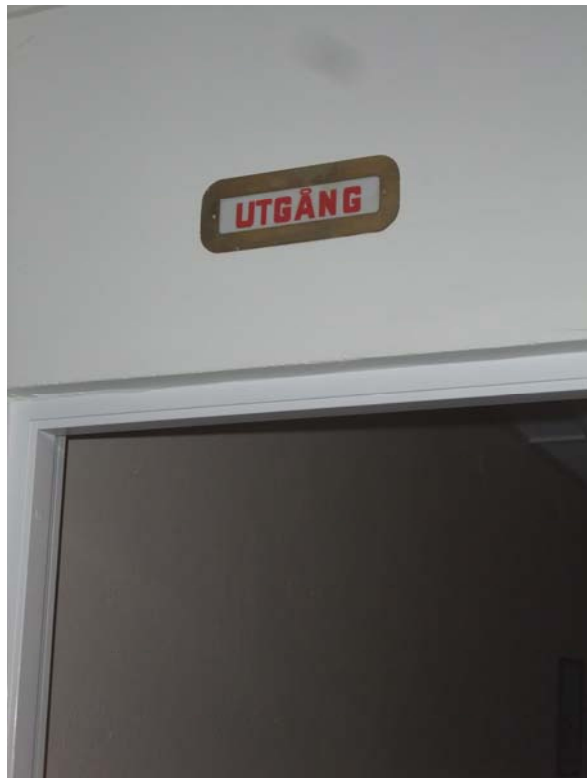
*En av fler skyltar för utgång.*

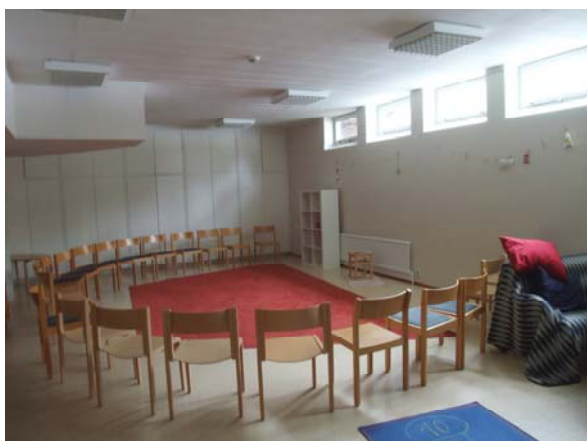
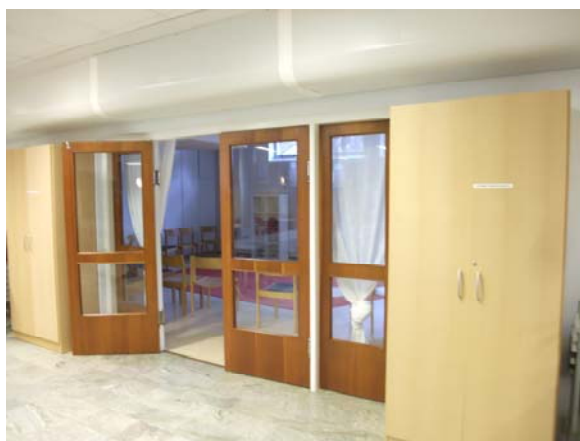
*Den vänstra bilden visar barnverksamhetens stora lokal. Troligen är det den lokal som från början var avsedd för olika förenings verksamhet. I de stora skåpen kunde de förvara sitt material. Den högra bilden visar dörrpartiet mellan Blå salen och barnverksamhetens lokal.*

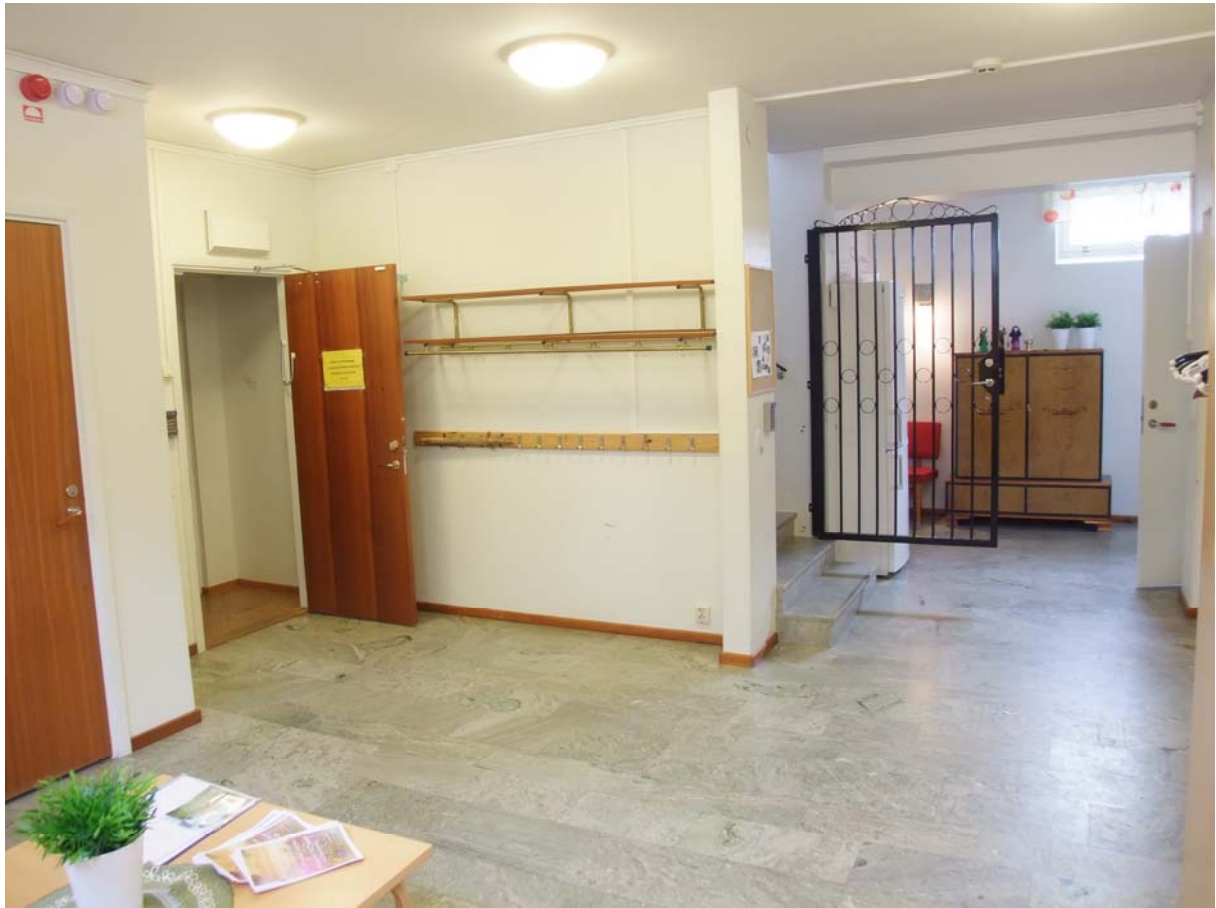
*Källarplanets stora entréhall eller kapprum mot öster. Gallergrinden stänger av trappan upp till övre planets kapprum och passage.*

Under västra längan finns en entréhall med golv av kolmårdsmarmor, putsade väggar och målat tak. Dörrarna till toaletten är gabondörrar. En trappa av marmor leder upp till övre våningens passage. Trappan kan stängas av med en låsbar grind i järnsmide. En inre korridor leder till kök, källaringång (Minioringången), pannrum och en stor lokal för barnverksamheten.

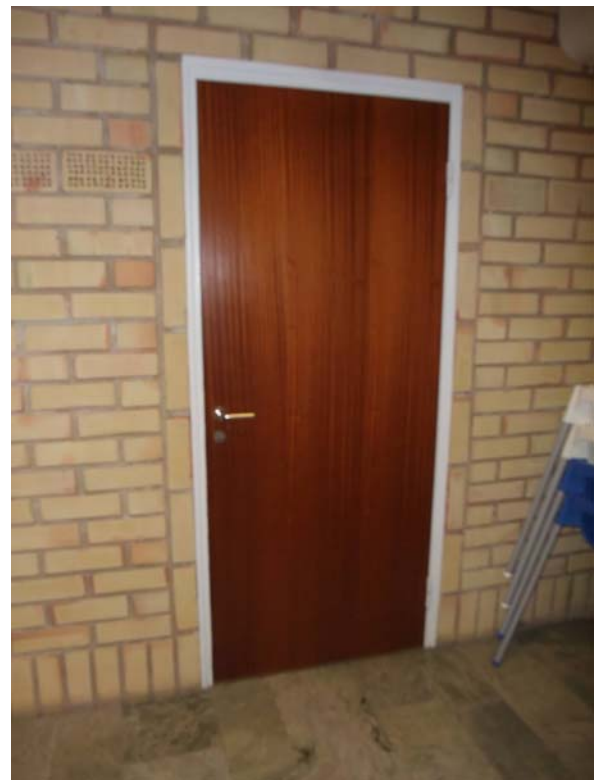
*Dörr i Blå salen med murad tegelomfattning.*

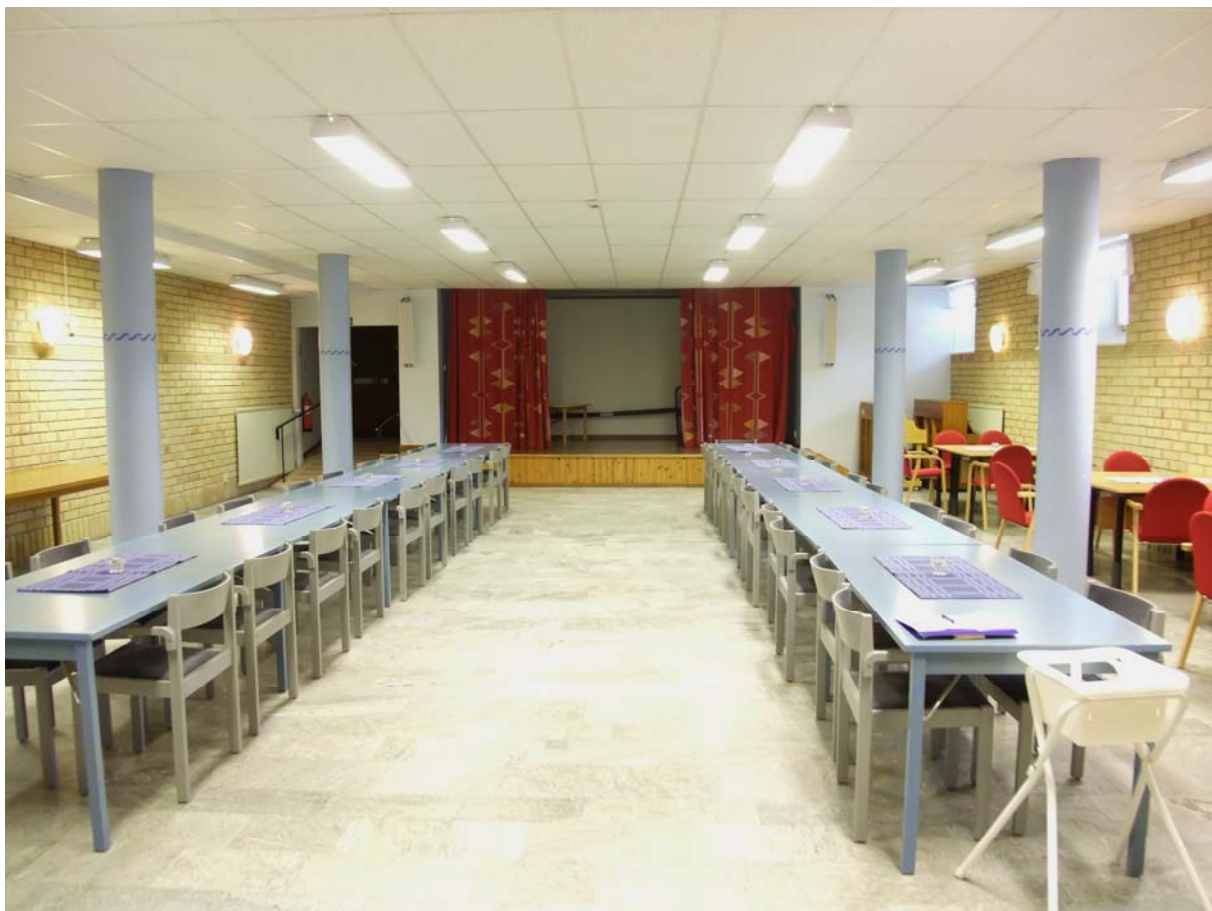
En yttre korridor eller passage med golv av kolmårdsmarmor leder till en stor samlingssal, den s k *Blå salen*. Salens golv är lagt med plattor av kolmårdsmarmor. Norra och södra väggen är av gult tegel med ett band högt upp på södra väggen av ett skift tegel med fyrkantiga hål. Båda kortsidorna är putsade och vitmålade. Taket är täckt med ljudabsorberande plattor och bärs upp av sex stycken putsade och blåmålade pelare. I norr finns fem källarfönster av mer ”stående” modell än övriga källarfönster. De sitter i djupa nischer, som är slätputsade och målade. I öster finns en scen och i väster glasade dörrar in till barnverksamhetens rum. I söder finns ett förråd. Blå salen ligger under kyrksalen och motsvarar dess planlösning; dörren till förrådet samt utgången till passagen i norr motsvarar kyrksalens dörr till vindfånget i söder och till passagen i norr. Scenen med rekvisitarum och kapprum kan ses som en motsvarighet till kyrksalens kor.

*Blå salen mot öster. Scenens ridå är utförd av konstnärerna Eva och Per Petterson, Ateljé Tjalda i Kolmården och skänktes till Ättetorskyrkan 1967 av sygruppen.*

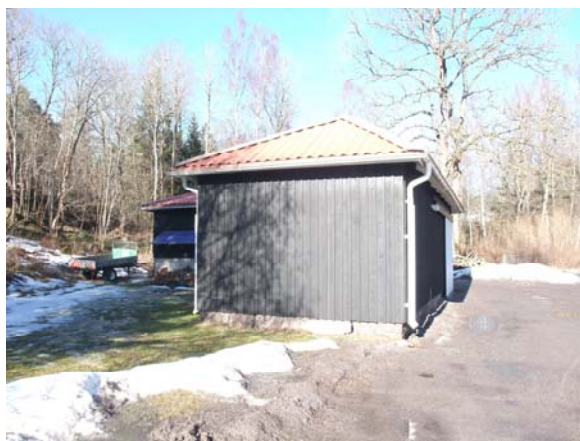
Norr om Ättetorskyrkan ligger en parkering och ett uthus. Uthuset är byggt i vinkel, med en öppen del mot norr för förvaring av grus. Delar av huset står på en solid sockel av huggen gråsten. Fasadernas locklistpanel är målad i mörkt brunt och det valmade sadeltaket är täckt med röd tegelimiterande plåt. Eftersom det har legat äldre bebyggelse här, hör stensockeln troligen till ett tidigare uthus eller annan byggnad.

*Uthus från söder.*

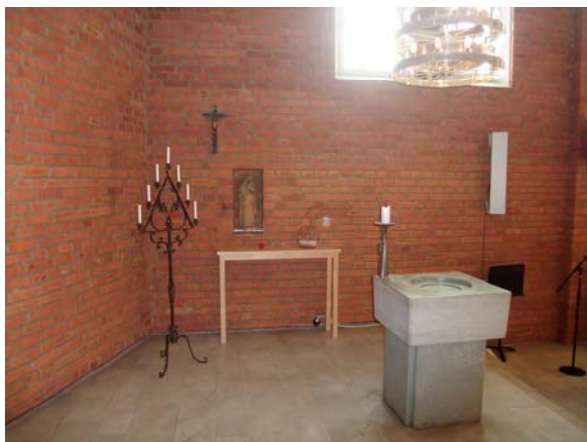
*Mariaskulpturen i väggnischen, dopfontens ängel och Jan Brázdas korfönster är omtyckta inslag i kyrksalen.*
