Byggnadsminnesförklaring av Normansgården i Norr Bergsäng, Leksands socken och kommun.

Länsstyrelsens beslut

Byggnadsbeskrivning av Normansgården i Norr Bergsäng, Leksands kommun, upprättad 2015-04-22.

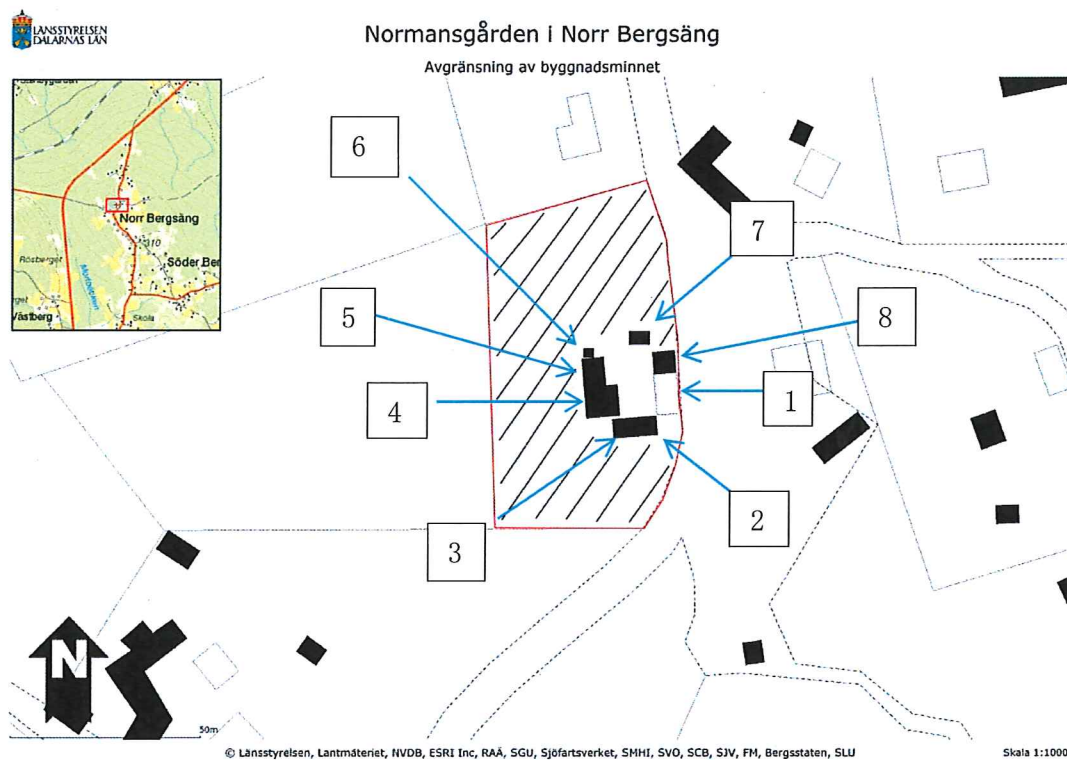
Bilaga 1

Avgränsning av byggnadsminnet och situationsplan

1. Byggnaderna på bifogade situationsplan får inte rivras, flyttas eller till sitt yttre byggas om eller på annat sätt förändras.
2. I byggnadernas inre får inte göras ingrepp i stomme, övriga bärande delar, rumsindelning och fast inredning.
3. Byggnaderna ska underhållas så att de inte förfaller. Vård- och underhållsarbeten ska utföras med för byggnaden typiska material, färger och metoder på ett sådant sätt att det kulturhistoriska värdet inte minskar.
4. Området kring byggnaderna, som på nedanstående situationsplan är skrafferad, ska hållas i vårdat skick. Uppförande och yttre utformning av nya byggnader och anläggningar inom området ska godkännas av Länsstyrelsen.

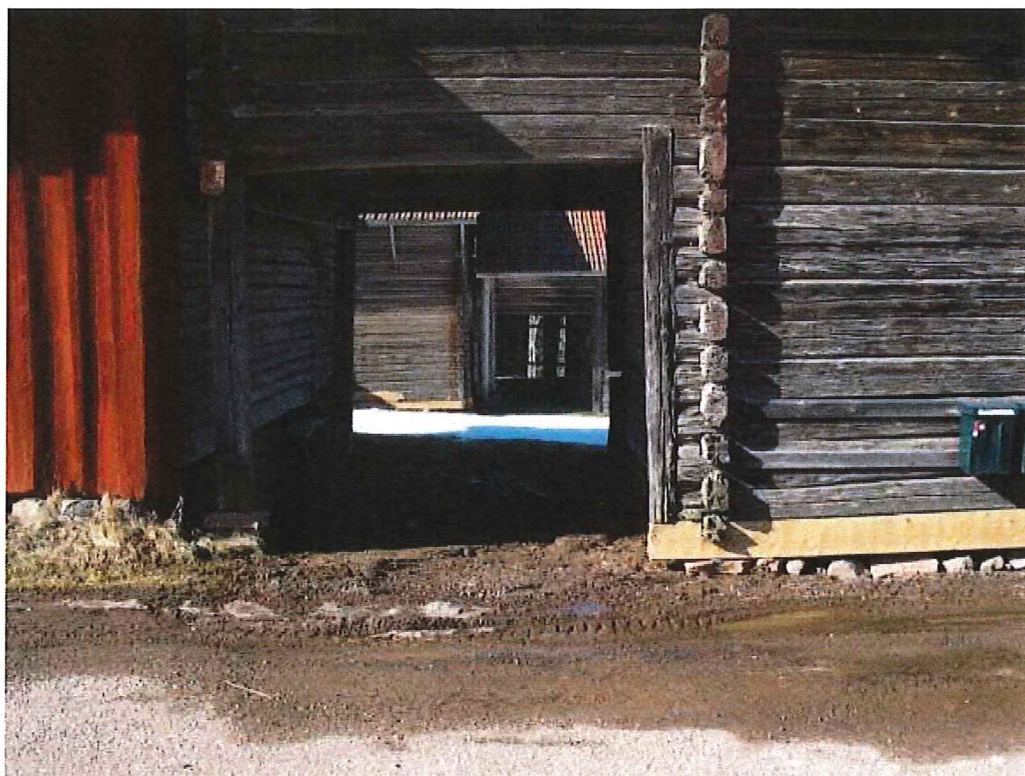
8. Portliderbyggnad mot vägen

17 timmervarv till takfot. Utrymmet ovanför själva portlidret utgör ett loft. I övrigt har byggnaden som tidigare tjänat som hölada varit öppen ända till takåsen. En ny trapp leder till det som numera är en övervåning med inlagda golvplank. I bottenplanet finns även här nyinlagda golvplank i grova dimensioner som lagts på bärlinor. Även tomtstock mot vägen har bytts på grund av röta. På norra gaveln finns öppningar för att lasta in hö och även på loftets västra sida. Under takfallet på östra sidan finns två igensatt mindre rektangulära gluggar. Dessa är påbörjade men avbrutna planer för att göra fönsteröppningar. Takkonstruktion med råspont, papp och lertegel.
