Beslut om byggnadsminnesförklaring av Oppegården, Halsta 1:1, Hälsingtuna socken, Hudiksvalls kommun

Förslag till byggnadsminnesförklaring av Oppegården, Halsta 1:1, Hälsingtuna socken, Hudiksvalls kommun

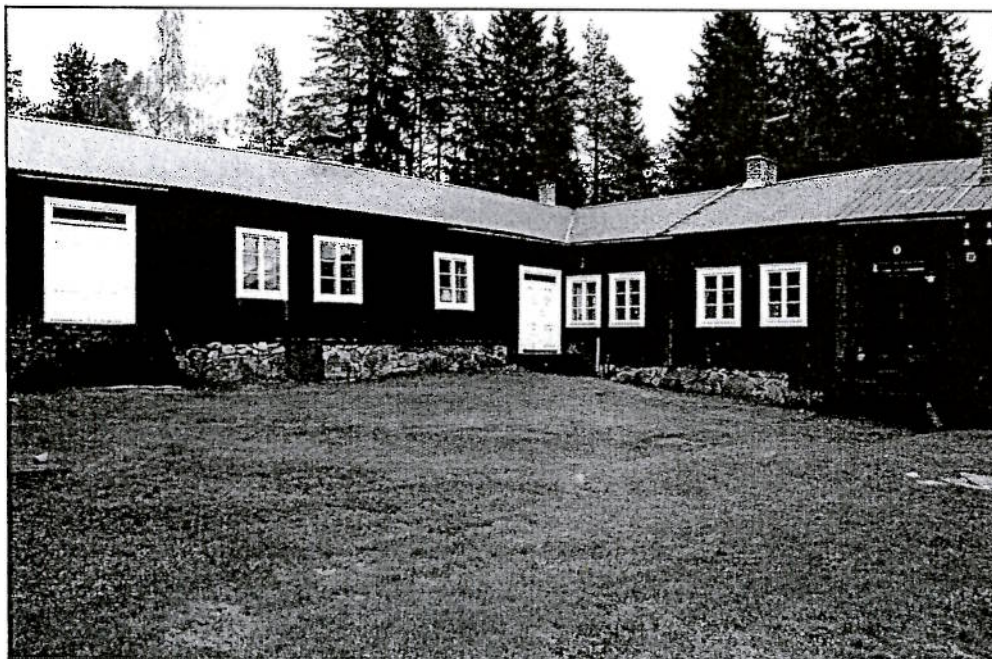
Oppegårdens tun med "Norr på gården" till vänster, sammanbyggnaden i mitten och bryggstugan till höger. Foto: Ingela Broström 2006-05-29.

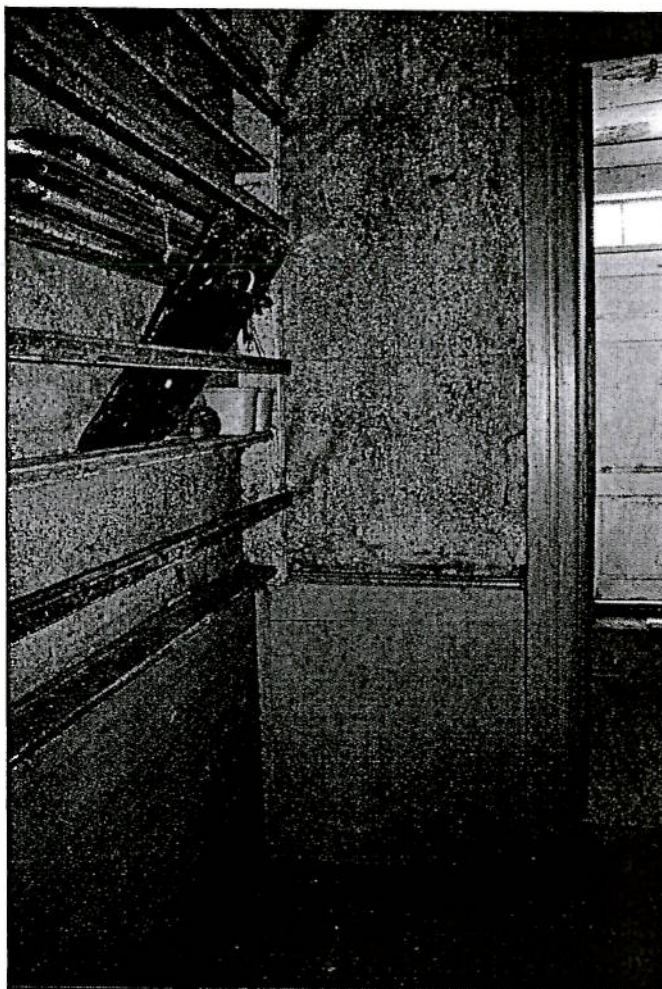
*Rum 203 i "Norr på gården" har sin ursprungliga fasta inredning med tillhörande stänkmålning bevarad.
Foto: Ingela Broström 2008-01-17.*

3. I de utrymmen som markerats med ett kryss på bifogad planritning (bilaga 3) får inte den befintliga fasta inredningen tas bort, flyttas, byggas om eller på annat sätt förändras. Exempel på sådan fast inredning är golv, bröstpaneler, innertak, dörrar, lister, foder, eldstäder, trappor, hyllor, skåp etc. Omålade ytor får inte överklistras, målas, ytbehandlas eller på annat sätt förändras. I rum 101 och 103 i "Väst på gården" samt i rum 203 och 205 i "Norr på gården" skall även målade ytor bevaras i oförändrat skick.
