BYGGNADSBESKRIVNINGAR

Anläggningar/byggnader som omfattas av skyddsbestämmelser

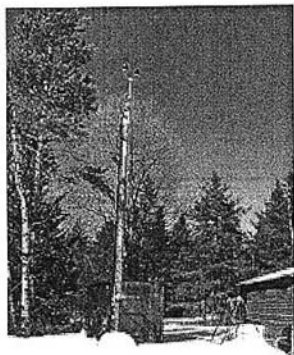
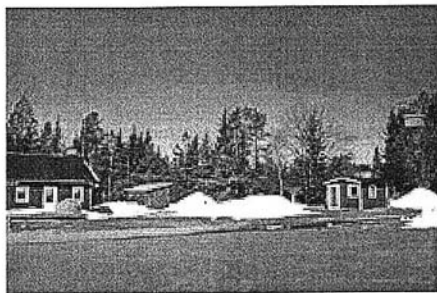
Anläggning nr 15

Stolpen med flyghinderbelysning och LS-tornet i förhållande till varandra.

Stolpe med flyghinderbelysning. Trästolpen med två röda lampor på toppen hör samman med flyghinderbelysningen på det närliggande LS-tornet (nr 6)

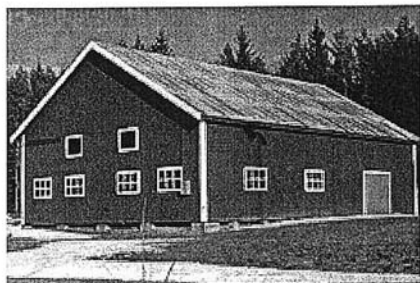
Byggnad nr 161

Ladvärn som kamouflerats som ladugård. Byggnaden är uppförd i regelstomme med stående rödmålad panel med blindfönster. Taket är täckt med plåt. Knutar och fönsteromfattningar är vitmålade. Fönsterluckorna på husets gavlar döljer riktiga fönster för ljusinsläpp. Den kamouflerade nedfällbara originalporten på husets baksida hade troligen ursprungligen blindfönster. På insidan finns ett spel på motsatt vägg för nedfällning. Byggnaden vilar på betongplintar med en "betongmur" under porten och har ett innergolv av makadam. Byggnaden har en öppen takstol och dubbla innerväggar som kunde fyllas upp med sandsäckar som splitterskydd. Ladvärnet är restaurerat under 2000-talet. Byggnaden bildar gårdsgrupp med byggnaderna nr 168 och 169.

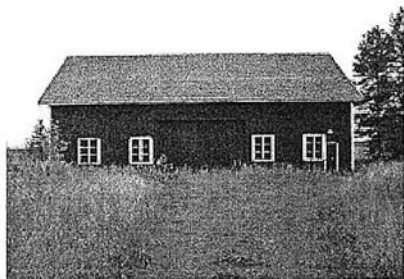
Ladvärn som kamouflerats till boningshus. Byggnaden är uppförd i regelstomme med stående, rödmålad panel med blindfönster. Knutar och fönsteromfattningar är vitmålade. På gavlarna finns fönsterluckor som döljer fönsteröppningar. Östra långväggen har en kamouflerad fällbar flygplansport som troligen ursprungligen haft blindfönster. Taket är täckt med tegel. Innergolvet är av betong. Byggnaden har en öppen takstol och dubbla innerväggar som kunde fyllas upp med sandsäckar som splitterskydd. Västra långväggen har ursprungligen haft en veranda och taket två "skorstenar" av trä. Byggnad nr 162 bildar gårdsgrupp med byggnad nr 404.

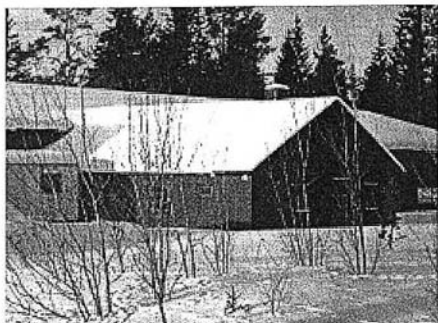
Byggnad nr 166

Ursprungligen matsal, kök och marketenteri, byggd i samband med ladvärnen på 40-talet. Idag utgör byggnaden "lottadelen" av museet och har sammanbyggt med den hangar som uppförts för museet (nr 18). Kök och matsal var före dess helt orört sedan 40-talet. Byggnaden är uppförd i regelstomme och klädd med rödmålad stående panel. Fönstren är småspröjsade och har fönsterluckor. En lucka för försäljning av cigaretter, tidningar m.m. finns bevarad. Taket är idag täckt med korrugerad plåt. Interiören är välbevarad med bl.a. golv- och väggfast köksutrustning.

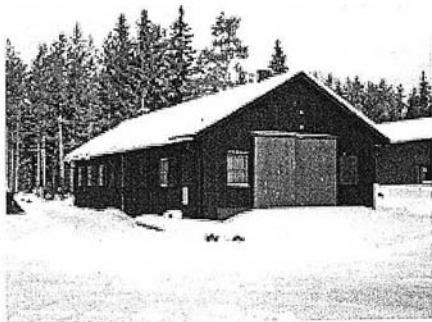
Byggnad nr 167

Ursprungligen byggnad för ordersal, befälsrum/kontor och förråd. Idag används den som verkstad och arkiv för Flyg- och lottamuseet. Byggnaden är uppförd i regelstomme med stående rödmålad panel. Den ingick som en del av den militärt operativa delen av flygfältet, men flyttades i slutet av 1990-talet ca 75 meter till sin nuvarande plats. Exteriör och planlösning föreslås omfattas av skyddsbestämmelser.

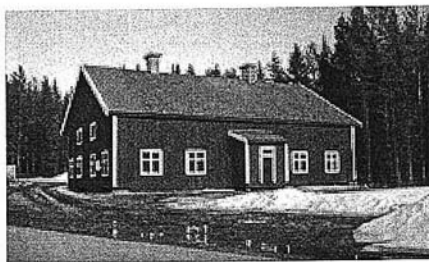
Byggnad nr 168

Ladvärn, kamouflerat till boningshus som använts som underhållshangar. Byggnaden är uppförd i regelstomme med stående, rödmålad panel med blindfönster. Knutar och fönsteromfattningar är vitmålade. Fönsterluckorna på husets gavlar döljer riktiga fönsteröppningar för ljusinsläpp. Taket är täckt med tegel. Den östra väggen har en kamouflerad fällbar flygplansport. Byggnaden har ett gjutet betonggol, indragen elektricitet och dubbla innerväggar som kunde fyllas upp med sandsäckar som splitterskydd. Tak och yttreväggar är invändigt klädda med masonite. Byggnaden restaurerades under 2000-talet, då verandan och skorstenarna rekonstruerades. I verandan fanns ursprungligen en värmepanna för uppvärmning. Byggnaden bildar gårdsgrupp med byggnaderna nr 161 och 169.

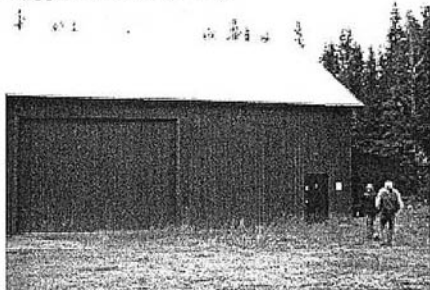
Byggnad nr 169 (a + b)

Ladvärn som kamouflerats som lada (169 a). Byggnaden är uppförd i regelstomme med stående, rödmålad panel och grund av betong. På gavlarna finns fönsterluckor som döljer riktiga fönsteröppningar. Taket är täckt med plåt. Södra långväggen har en kamouflerad fällbar flygplansport. Inngolvet har försetts med betong någon gång efter uppförandet. Byggnaden har en öppen takstol och dubbla innerväggar som kunde fyllas upp med sandsäckar som splitterskydd. Byggnaden är elektrifierad. Ladan har ett påbyggt förråd, benämnt 169 b, som invändigt har fasta trähyllor för förvaring av materiel. Ladvärnet har målats exteriört under 2000-talet. Byggnaden (a + b) bildar gårdsgrupp med byggnaderna nr 161 och 168.

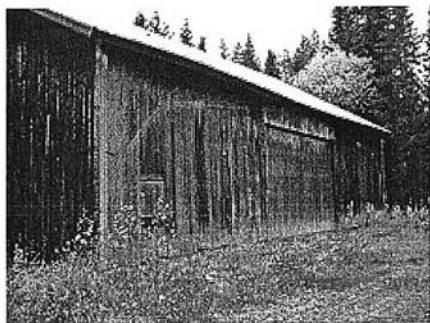
Ladvärn som kamouflerats till en sammanbygd lada och ladugård. Byggnaden är uppförd i regelstomme med stående rödmålad panel och vilar på betongplintar. "Ladugårdens" tak är täckt med tegel och "ladans" med plåt. Båda byggnadsdelarna har varsin fällbar flygplansport. Motstående väggar har spel för nedfällning. Inngolvet är av makadam. Byggnaden har en öppen takstol och dubbla innerväggar som kunde fyllas upp med sandsäckar som splitterskydd. Byggnad nr 404 bildar gårdsgrupp med byggnad nr 162.

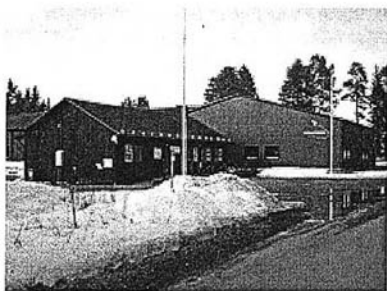
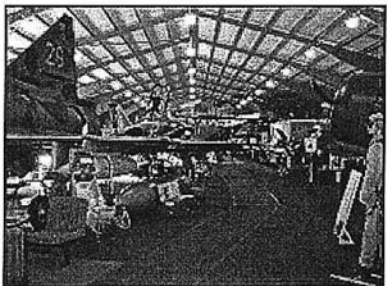
Flyg- och Lottamuseets huvudbyggnad, där flygplanen visas, uppfördes 1990 som museihall i en fackverkskonstruktion av stål. Fasaden är klädd med rödlackerad plåt. Nuvarande entrén till Flyg- och Lottamuseet med café och reception utgörs av en barack som ursprungligen fungerade som verkstad med kontor. Byggnaden är uppförd i regelstomme med stående rödmålad panel och vilar på betongplintar. Byggnaden är moderniserad och ”dockad” till huvudbyggnaden.
