# Knislinge kyrka

## Kulturhistorisk karaktäristik och bedömning

Kerstin Börjesson 2019-11-11

Knislinge-Gryt församling, Östra Göinge kontrakt, Lunds stift, Knislinge socken, Knislinge 45:1, Östra Göinge kommun, Skåne län och landskap.

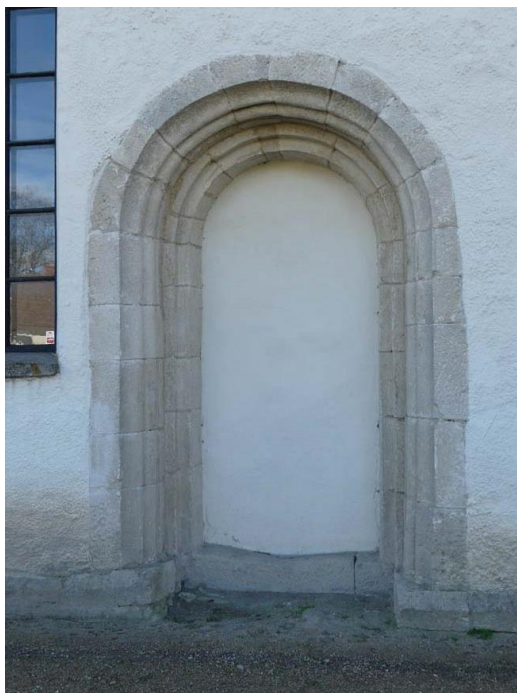
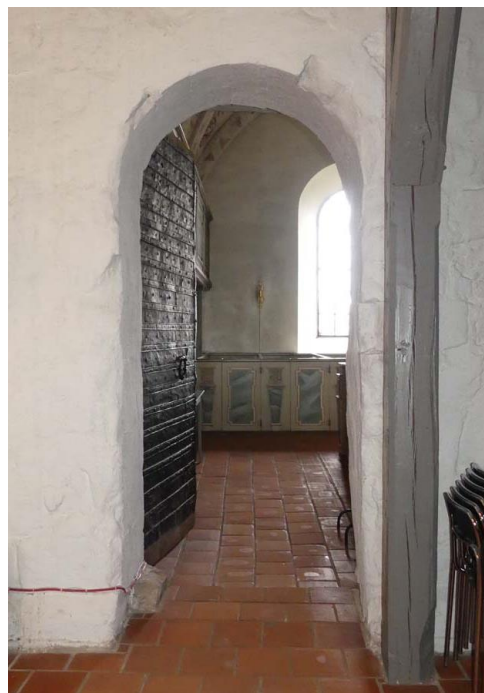
*Kyrkans nordportal är igensatt invändigt och endast dess yttre omfattning är synlig. Sydportalen leder in till tornet och har en enklare utformning. I dörröppningen sitter en medeltida järnbeslagen port.*

Utmärkande för kyrkans romanska byggnadstid är de höga murarna och fint huggna naturstensdetaljer i de bearbetade socklarna och portalöppningarna. Samtliga fasader är spritputsade och vitmålade med undantag av den romanska naturstensockeln och nordportalens omfattning. Sockeln är murad av två synliga skift; ett nedre murskift av släta kvadrar och ett övre skift kvadersten med skråfasbehuggning. Sockeln finns på både koret, långhuset och dess västparti samt i den senare sakristian i form av återanvänd sten från den rivna absiden. Av kyrkans ursprungliga fasadutsmyckning har nordportalen särskilt rikt utförande genom den rikt profilerade omfattningen av välhuggen ljusgrå kalksten. Portalen är murad i flera språng med karnisprofil, en rundstav och ett par raka mursprång kring den runda muröppningen som sakar markerat vederlag. Ingen tympanonsten är synlig idag och har sannolikt inte funnits. Dörren har öppnats inåt och muröppningens inre omfattning är helt igenmurad från insidan och inte synlig. I dörrnischen ligger en tröskelsten som nötts ned av sockenborna under de sjuhundra år som den fungerade som ingång till kyrkan. Nordportalen har en betydligt enklare form än sydportalen, och består av en rundbågsformad öppning med rakt vinklade smyggar. Kring muröppningen finns invändigt en rakt avslutad omfattning vilken bildar anslag till den stora rektangulärt formade träporten.

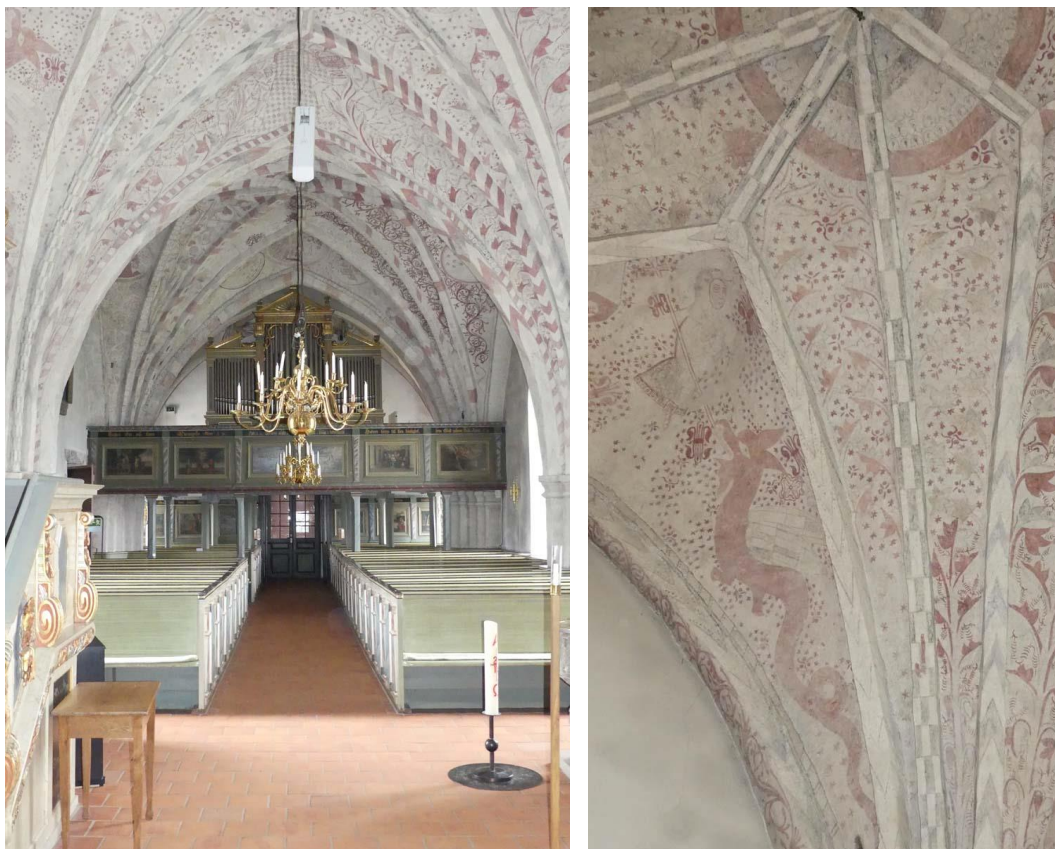
*Bild till vänster: Långhuset sett från väster mot orgelläktaren. Bild till höger: I långhusets östra travé finns bland annat en framställning av Sankt Görän och en fantasifull framställning av draken.*

Långhusets två östra valvtravéer är från 1400-talet och har ett annat utseende än det västra valvet. Valven utgår från femspråkiga pilastrar vars kragband, (kapitälerna) utgör vederlag för gördel- och sköldbågarna och tre ribbor till varje valvkappa. Kragbanden har ett tidstypiskt utseende med en vulst nederst och en snedfas under ett utkragande murskift. Gördel- och sköldbågarna är slagna med platta, breda följdskift och ribborna har kvadratisk form i genomskärning. I valvkrönet förgrenas ribborna i en stjärnform med åtta armar. Valven är putsade och rikt dekorerade med målningar i framför allt rött, grönt, grått och gult som kan ha tillkommit i samband med valvslagningen. I en av valvkapporna framställs motivet Sankt Göran och draken med en fantasifullt målad ödleliknande drake med skägg och spetsiga öron samt flugliknande vingar. Valvets konstruktiva delar är dekorerade med sicksackformade band i rött och grått samt schackrutiga mönster, kvadrar, cirkelmönster samt även rektangulärt målade speglar med optisk djupeffekt. Motiven i valven föreställer olika helgon. I svicklarna och mellan

figurmåleriet upptas valven av stiliserade växtornament av flikiga blad, rankor och trädliknande växter. Rundlar i valvkrönen bildar fantasifulla blommor. Längst ned i sydvästra hörnet av västra valvtravén finns en ensam framställning av ett manshuvud, kanske konstnären själv som lämnat sin signatur. Väggarna i långhuset är putsade och vitmålade men under den vita färgen syns en beigegul sandstensfärgad nyans, vilket kan tillhöra den kvadermålning som målades över vid renoveringen 1924.

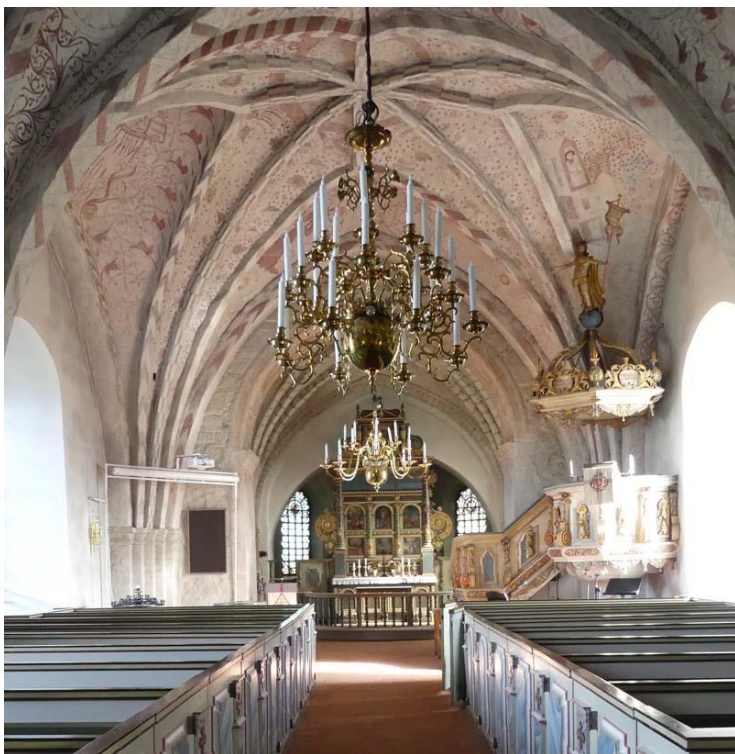
*Långhuset sett mot koret i öster.*

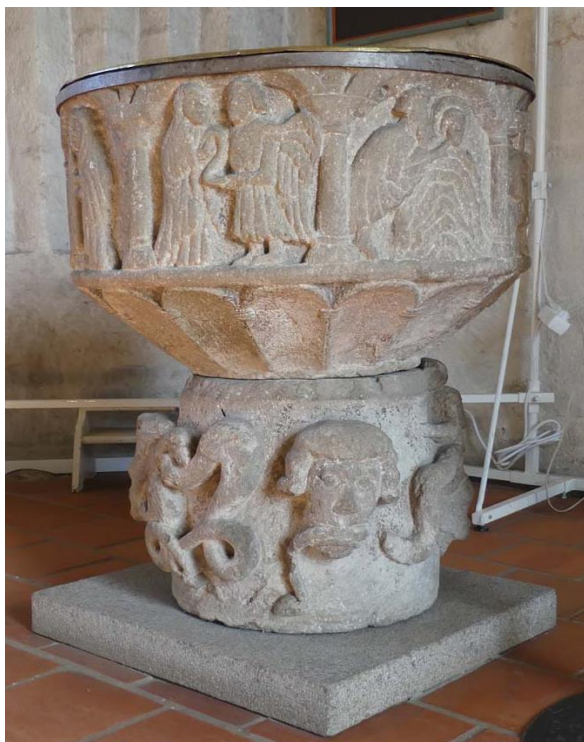
*Relieferna på dopfuntenns cuppa föreställer scener från Jesu födelseberättelse.*

Dopfunten är av sandsten med reliefbehuggning. Cuppan består av en cylinderformad överdel och en nedåt vinklad undersida som smalnar av mot ett cylinderformat skaft. Dekoren på cuppanns överdel föreställer olika motiv ur Jesu födelseberättelse framställda i en rundbågsarkad. Cuppanns undersida har en bladflikig behuggning. Relieferna på skaftet symboliserar möjligen kampen mellan det onda och det goda och föreställer olika fabeldjur och figurer som är sammanvävda med varandra såsom människor som omslingras eller blir uppätta av lejon och ormliknande väsen. Möjligen illustrerar några av dem Thomasevangeliet 6 eller 7 med
