# Stora Hammar g:a kyrka

Kulturhistorisk karaktäristik och bedömning

KARL JOHAN KEMBER, 2020-06-29

# Stora Hammar gamla kyrka

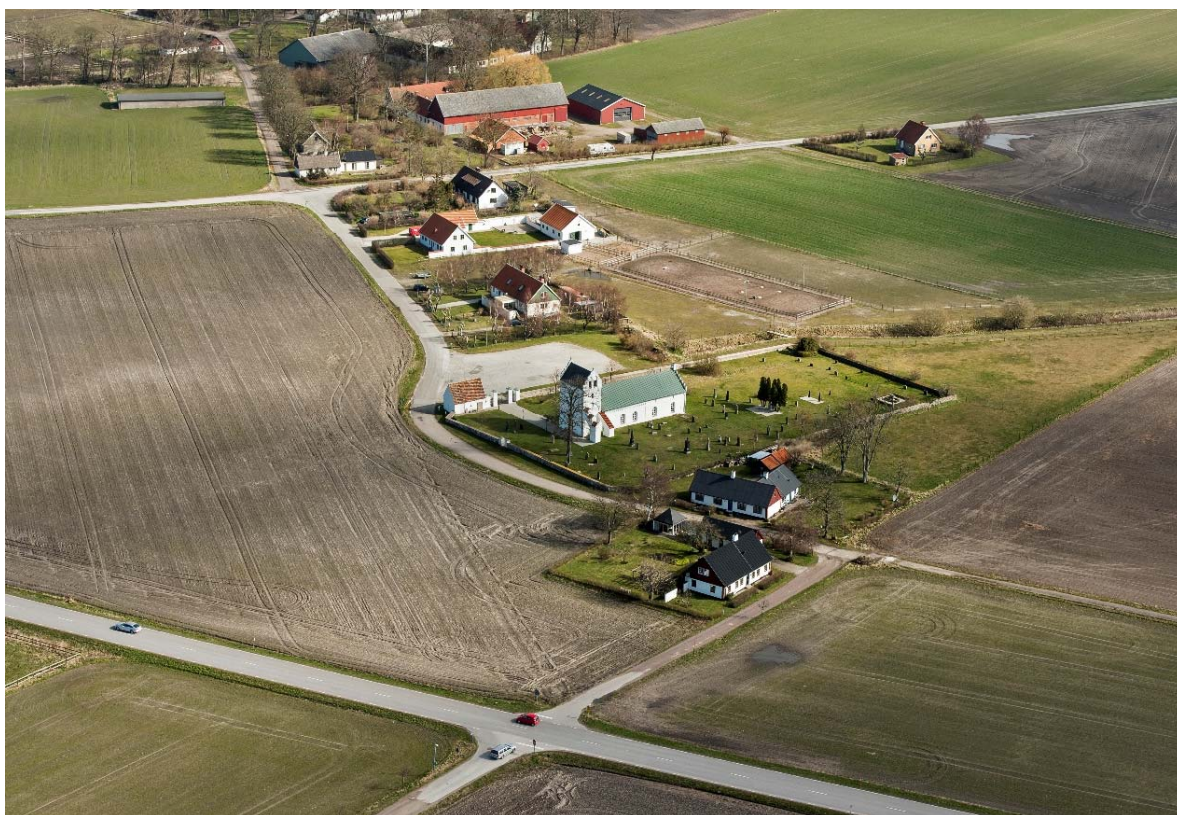
[1]: Stora Hammar kyrkby från sydväst (flygfoto av Pär Martin Hedberg)

Stora Hammar är en medeltida kyrkby, som ligger direkt utanför det större samhället Höllviken. Öster därom finns Söderslätts öppna, plana jordbrukslandskap, som i väster vid Höllviksnäs möter ett planterat skogsområde. Åkermarken räknas som den främsta i landet. Den intensiva odlingen under senare år har gjorts att spåren av många förhistoriska boplatser utplånats. I Stora Hammar gjorde man en utgrävning 2009 och fann boplatzlämningar från yngre romersk järnålder till sen vikingatid, d.v.s. från omkring år 200 till 1000. Under 1000-talets andra del började successivt en mer sammanhållen bebyggelse växa fram. Vikingarnas makt hade övertagits av danska kungadömet samtidigt som kristendomen införts, och därigenom uppstod många kyrkbyar. Äldsta belägget för Stora Hammar är *Apud uillam hamar* från 1123-70, som kan tolkas som "lantgården vid den steniga backen". "Stora" lades till på 1300-talet, då byn skrevs *Maklaehamer*. *Maklae* kommer från det fornsvenska ordet mikill, som betyder just stor.

Idag är Stora Hammar en liten by med husen koncentrerade kring vägkorset några hundra meter norr om kyrkplatsen. Intill korsningen ligger dragontorpet med sitt halmtak och rappade väggar. Längs bygatan ner mot kyrkan finns mestadels yngre hus, och närmst kyrkogården en stor grusad besöksparkering. Söder om kyrkogården ligger två bostadshus, som en gång varit skrädderi resp. smedja, och längre bort längs Rabygatan några mindre hus som också använts av hantverkare. Även dessa fungerar

som privatbostäder idag. Möllan från 1868 ligger på byns högsta punkt och utgör liksom kyrkan ett tydligt blickfång i det öppna landskapet.

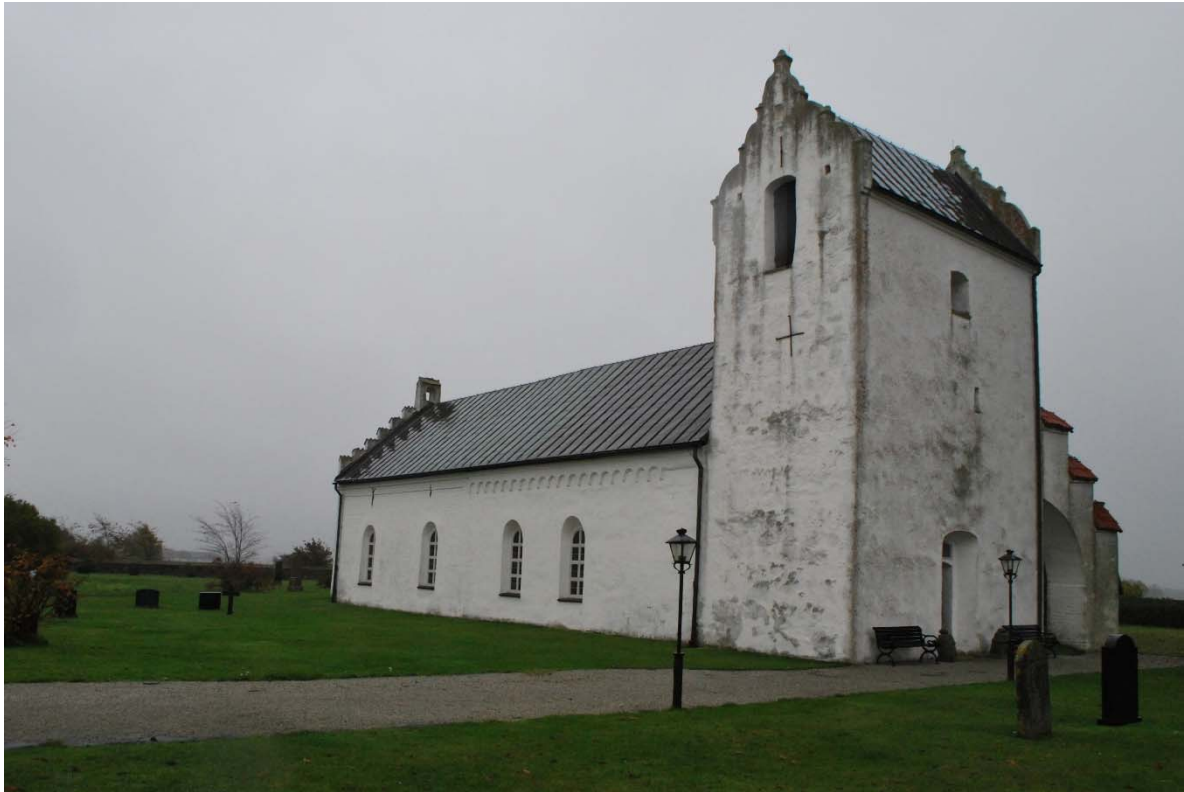
[2]: Kyrkobyggnaden från nordväst

Kyrkobyggnaden [2] består av långhus med rakslutet kor och västtorn. Långhusets västra del är från 1100-talet, den östra från 1400-talet. Tornet är sannolikt något yngre än det romanska långhuset. Tornkrönen pryds av renässansgavlar från 1600-talet.

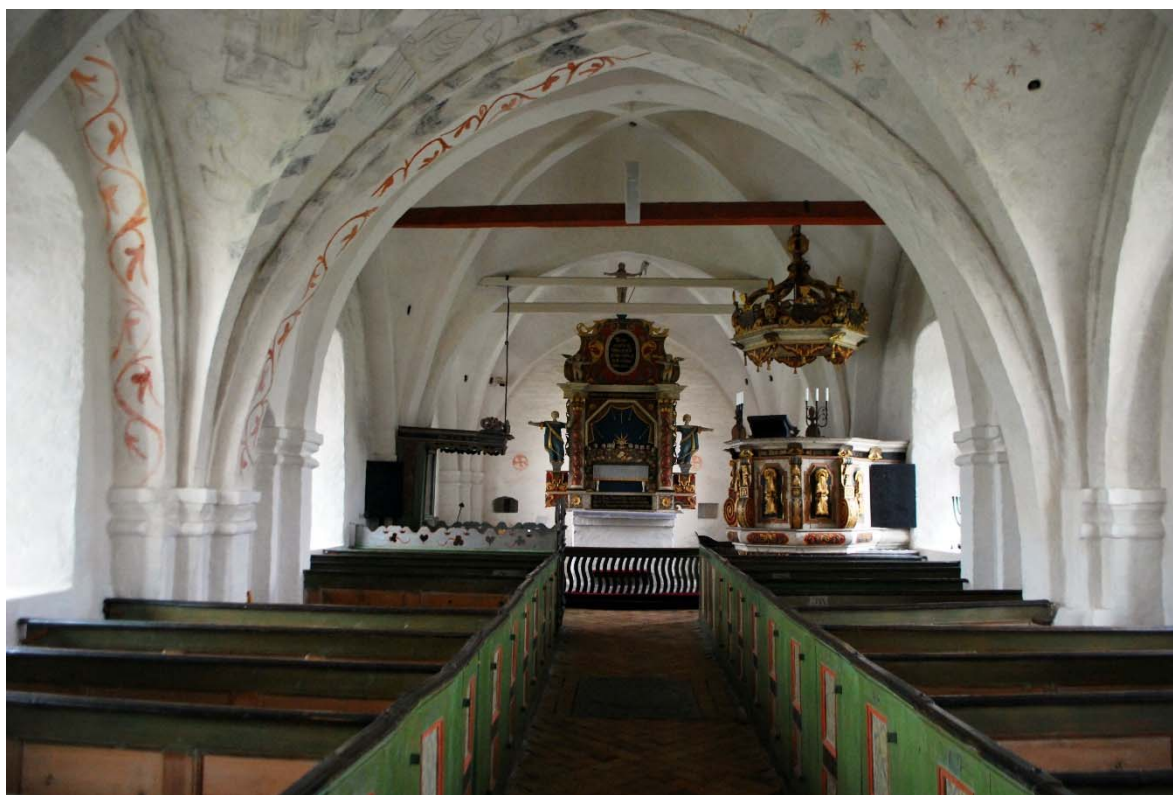
[3]: Kyrkorummet mot öster

Det långsmala kyrkorummet [3] präglas av de fem valvxlarna, som ger långhuset sin speciella rytm. De västligaste valven är uppbyggda med fyrkantiga ribbor och följskift, som mynnar i pilasterkapitäl med vulst och kragband. Valven [5] är prydda med geometriska mönster och växtslingor längs bågar och ribbor och figurativt måleri i valvkapporna. Bilderna är olika scener bl.a. från Edens lustgård och ur Jesu liv. Kalkmåleriet är daterat till ca 1400 av Knud Banning. De yngre valven i östförlängningen har ett liknande utförande men saknar kalkmåleri och har avsevärt högre vederlag. Mellan valvkapporna löper några träbjälkar, uppburna av valven, till vilka dopfuntens- och predikstolens baldakiner fästs. De yngre- och äldre valven är inte sammanbyggda utan skiljs av spetsbågiga nischer i ytterväggarna.

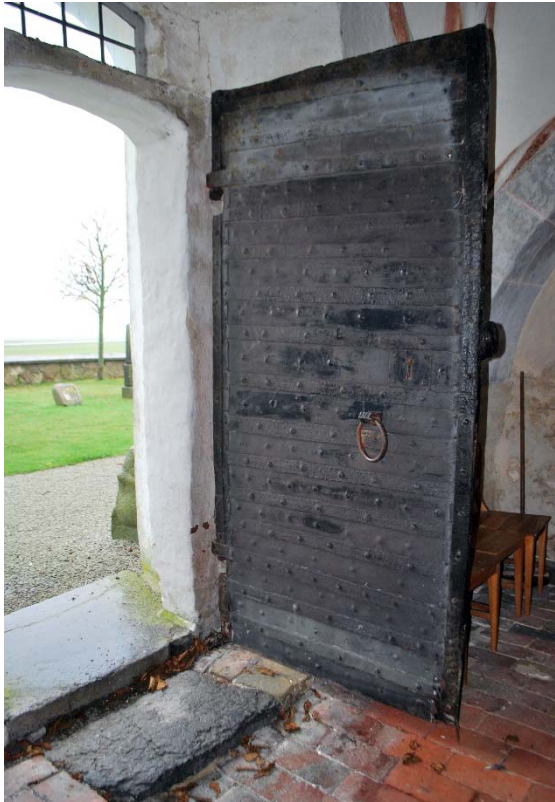
[4]: Medeltida järndörr till vapenhuset

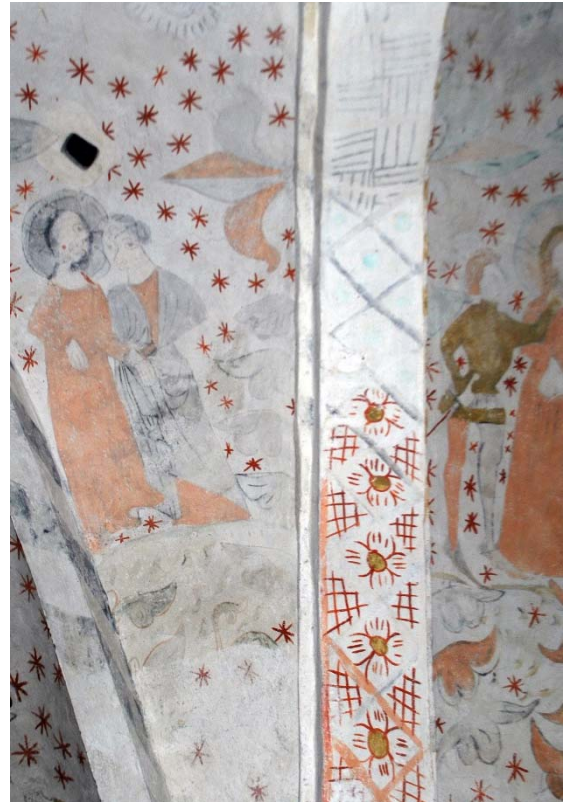
[5]: Kalkmålning, ca 1400

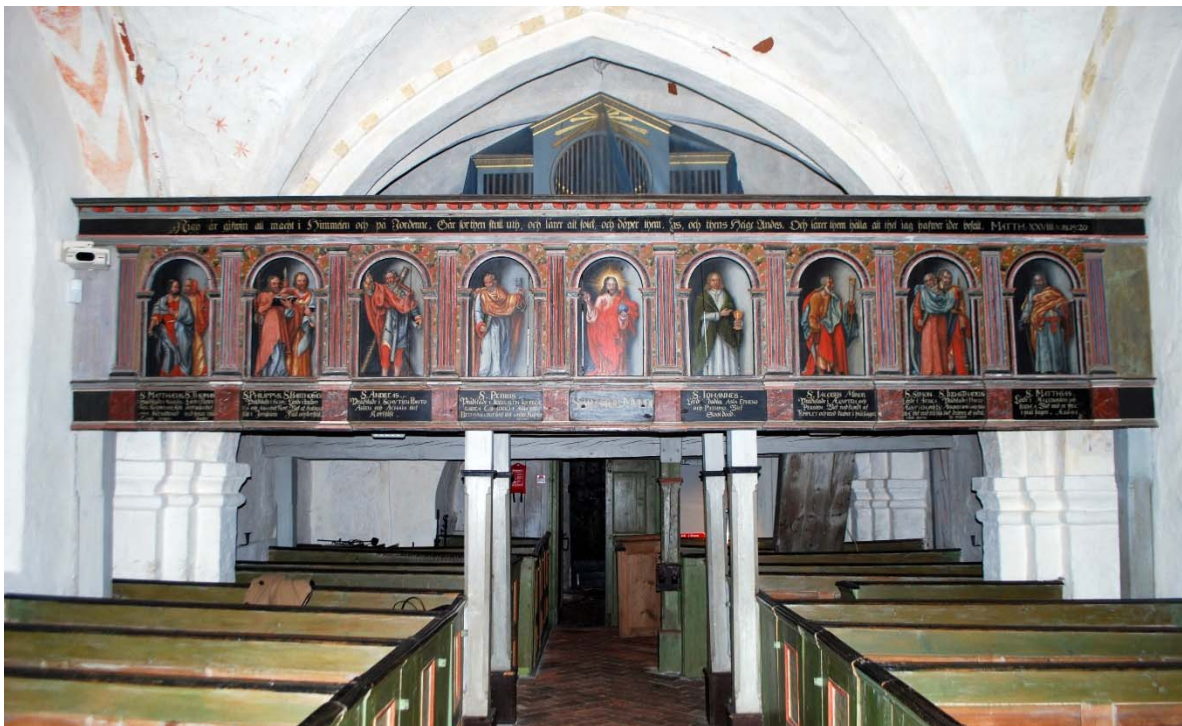
[6]: Kyrkorummet mot väster med orgelläktaren

*Läktarskranket* (orgelläktarens räckesbarriär) [6] från 1600-talets slut pryds av 9 bilder i kraftig kolorit, som föreställer Jesus och lärjungarna med sina olika attribut. Under målningarna finns förklarande texttavlor. Bilderna omsluts av rundbågar, och mellan dessa finns räfflade pilastrar som bär en förkroppad överliggare med text på entablementet. Läktarskranket är målat av Claes Gertzson 1697.

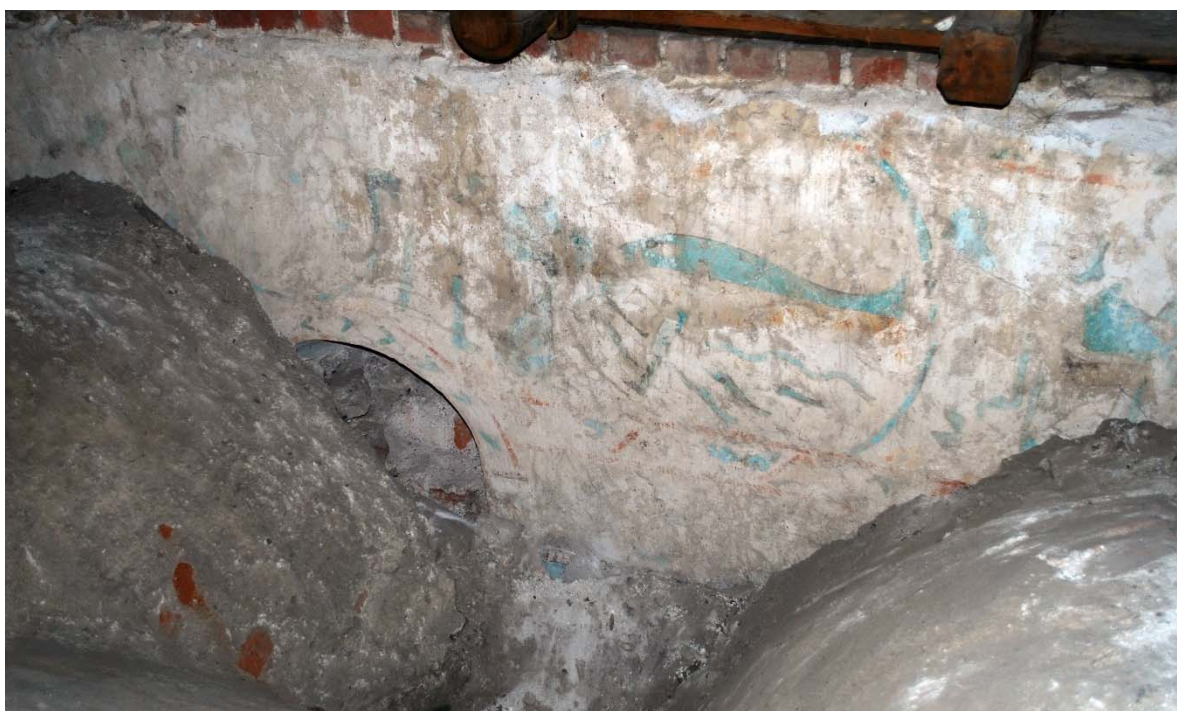
[7]: Unggotiskt kalkmåleri, romansk fönsteröppning med delvis bevarad träbåge

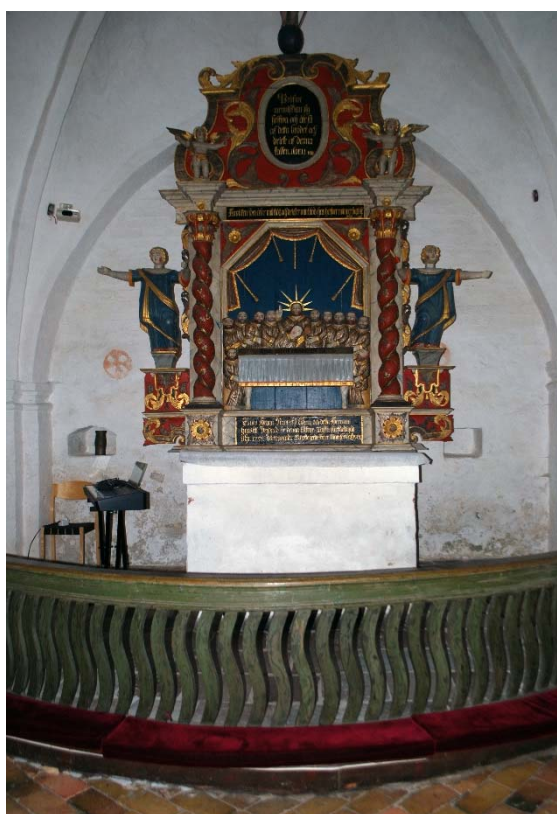
[8]: Altare, altarskrank och -upsats

*Altaret* [8] är murat av rött tegel som sedan vitputsats. Fundamentet täcks av en altarskiva av breda plank. Altaret är sannolikt från 1400-talet då östförlängningen gjordes.

*Altaruppsatsen* [8] från 1755 är tillverkad av allmogesnickaren Johan Ullberg i barockartad stil. Den är uppbyggd med en predella och två postament, som bär upp spiralvridna kolonner och en förkroppad överliggare. På ömse sidor finns flygelvingar som bär varsin skulptur med utsträckta händer. Centralmotivet är en draperimålning över Nattvardens instiftande med lärjungarna och Jesus med gloria. På entablementet står ett överstycke med akantusdekorationer och en textmedaljong krönt av Kristus med segerfanan. Koloriten utgår från en blå kulör i kombination med marmorerade eller

*Altarskranket* [8] av okänd ålder sträcker sig över hela korets bredd. Längst ut finns två grindar, och i mitten en halvrund cirkel där måltiden mottas. Räckets är av trä med s-formade profiler och överliggare, båda grönmålade, och ett knäfall klätt med sammet.

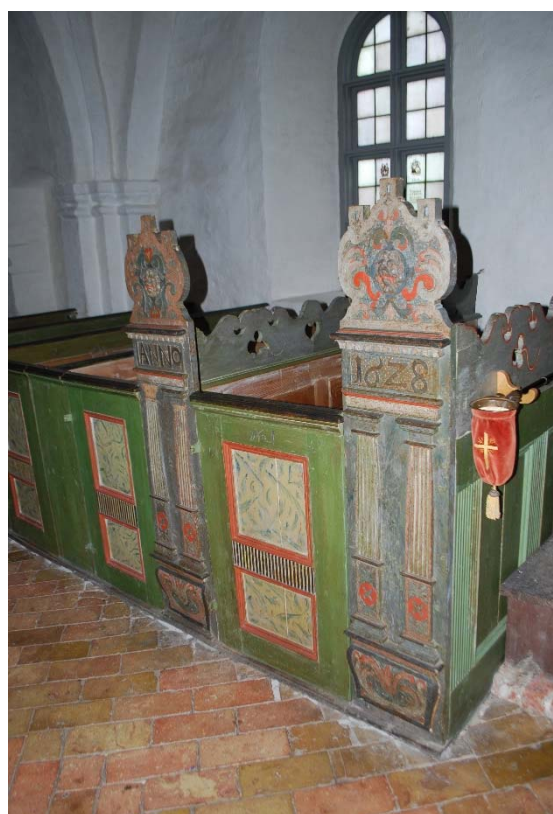
[9]: Bänkinredning med herrskapsbänk

*Bänkinredningen* från 1600-talet består i sitt grundutförande av två slutna kvarter. Dess yttersidor består av släta bänkgavlar och lika höga dörrar i ramverkskonstruktion. Spegelarna är marmorerade med röda kantlister och ramverket grönmålat. Alla bänkar har en svart överliggare och psalmbokshylla och dörrnumrering i gråblå oljefärg. Den främsta bänken på norra sidan fungerade som *herrska**sb**änk* [9] och har en betydligt mer bearbetad dekor med förhöjda gavlar, prydda av voluter, räfflade pilastrar, konsekrationsskors och varsitt överstycke med lejonhuvud omgivna av blad och voluter. Pilastrarna bär upp entablement med texterna ANNO och 1628. Fronten är tillverkad av ramverk med räfflade dekorpartier, och överst en överliggare med utskuren, sirlig dekor. Samma krönbräda återkommer som ryggstöd till bänken.

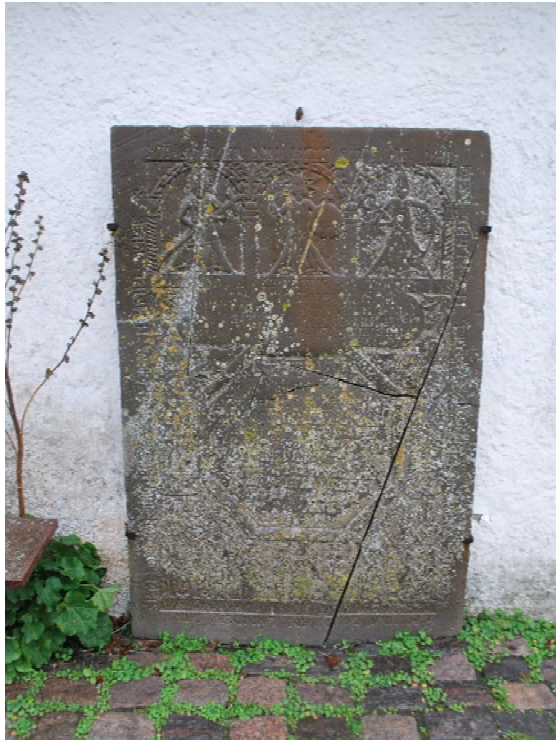
[10]: Gravhäll i kalksten från 1775

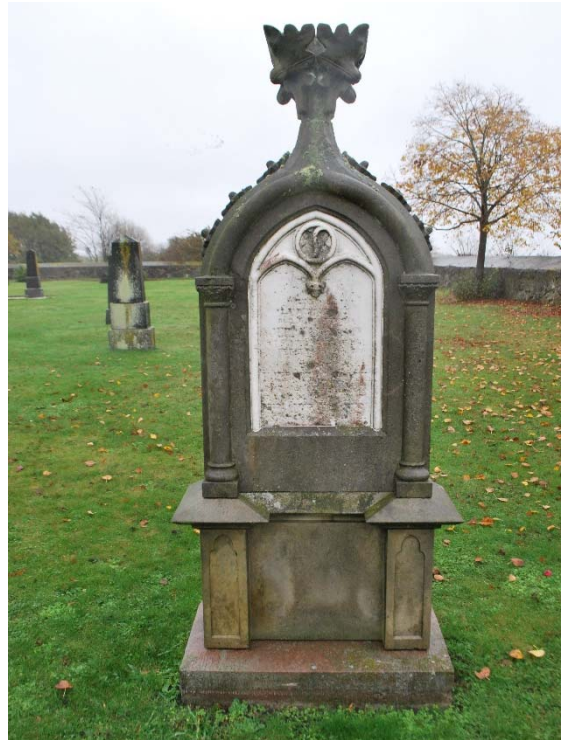
[11]: Nygotisk vård med texttavla och krönt av urna

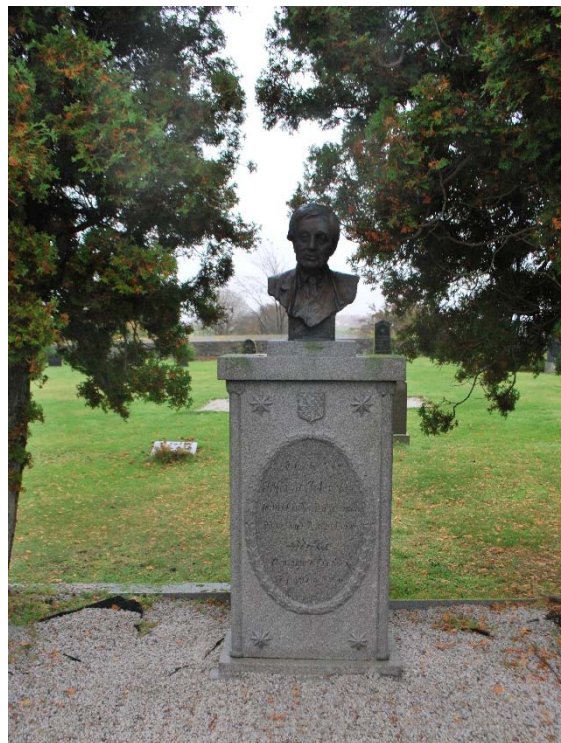
[13]: John av Klerckers familjegrav

Till de personhistoriskt intressanta vårdarna hör de över prästen Per Magnus Lovén, vars släkt haft stor betydelse för socknen, och över botanikern och restauratören John av Klercker [13]. Den senares sten står i grus, kröns av hans byst och flankeras av tujor. Bland titlarna på gravminnena dominerar *lantbrukare* och *hustru stort*. *Åbo, hemmans-*
