# Svenstorps kyrka

## Kulturhistorisk karaktäristik och bedömning

ANNA LINDQVIST – 2020-03-03

Skivarps församling och pastorat, Vemmenhögs, Ljunits, Herrestads och Färs kontrakt, Lunds stift

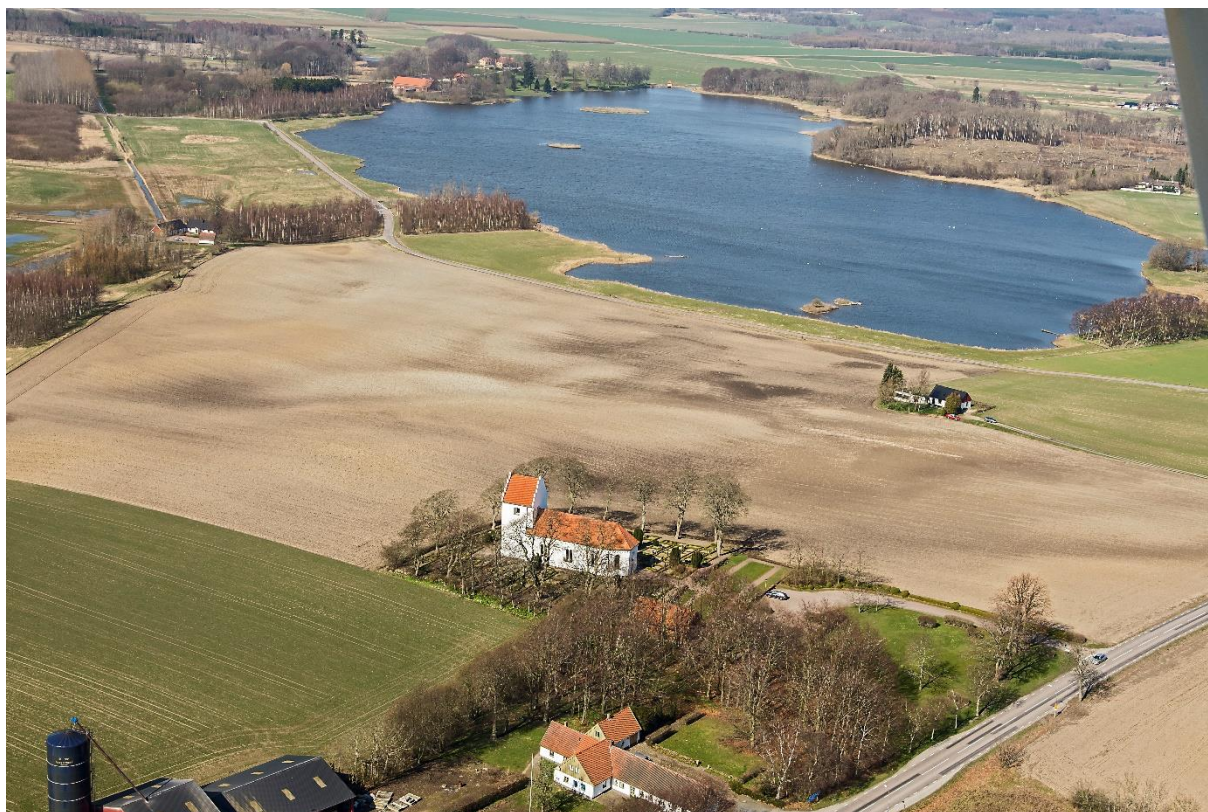
*Flygbild över Svenstorps kyrkomiljö, tagen från sydöst, med Näsbyholmssjön i bakgrunden.  
Foto: Pär-Martin Hedberg, 2014.*

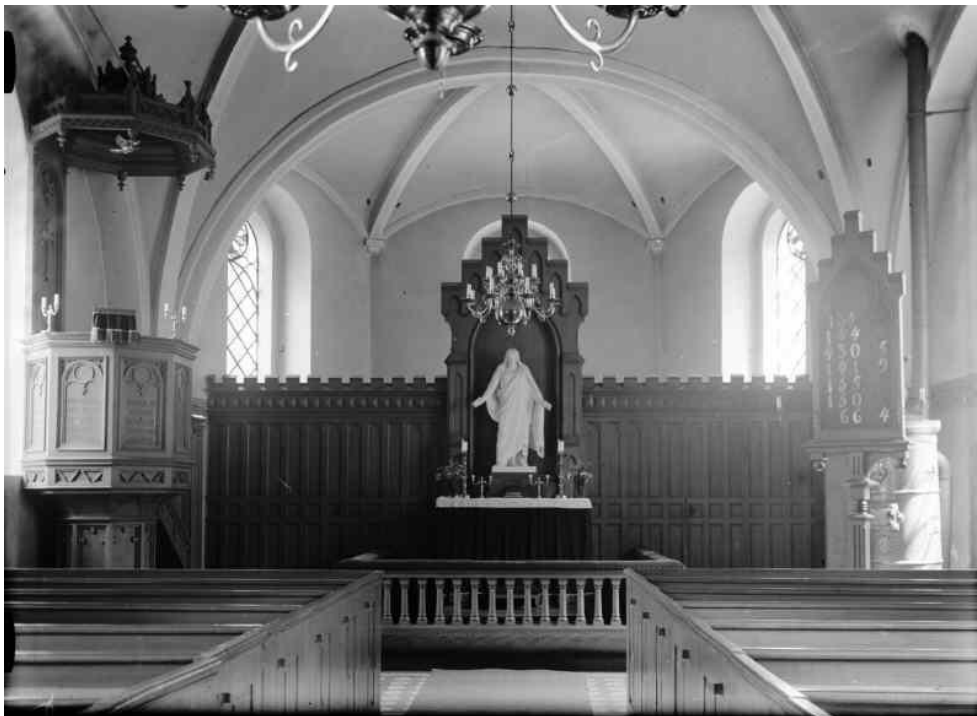
*Svenstorps kyrkas interiör mot öster. Foto: Erik Andrén, 1929. Bilden är hämtad från Riksantikvarieämbetets bild databas Kulturmiljöbild.*

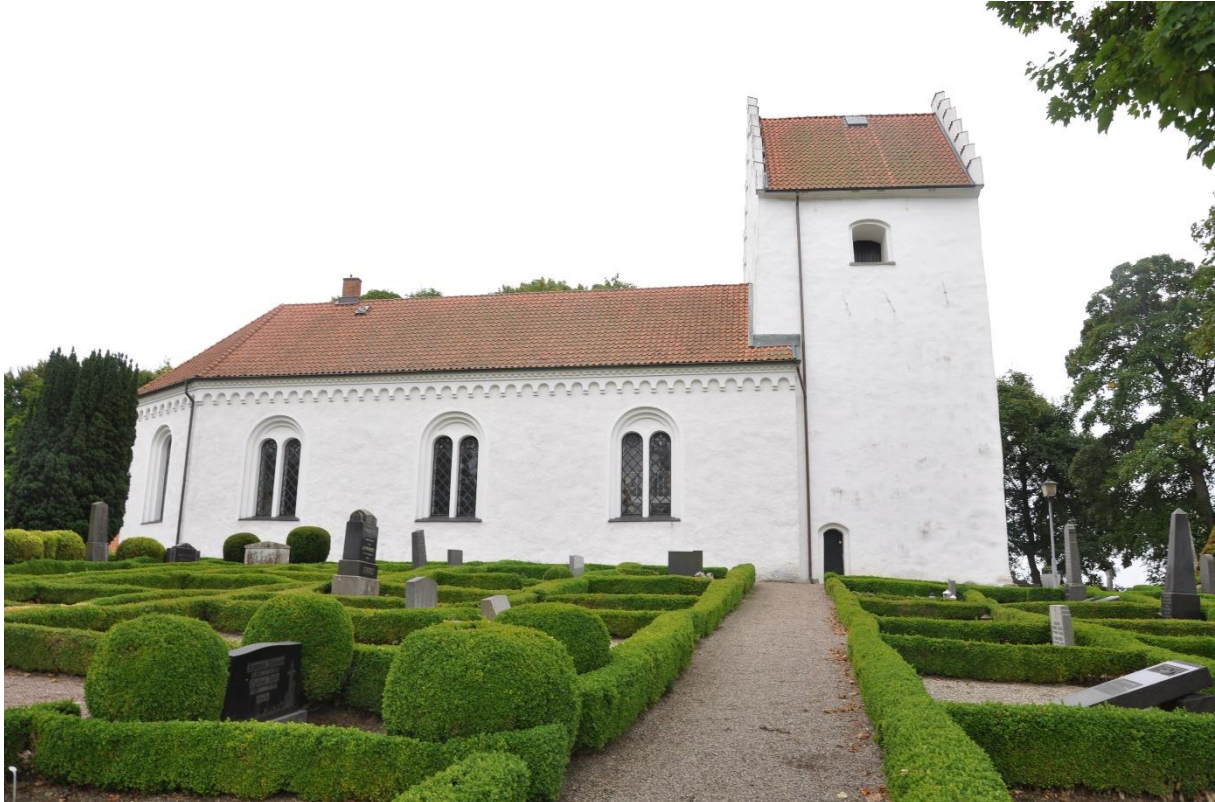
Svenstorps kyrka är orienterad i öst-västlig riktning med rektangulärt långhus med tresidigt östparti, sakristia i öster samt västtorn. Kyrkan är uppförd av gråsten. Långhuset och tornet saknar markerad sockel. Långhusets fasader är spritputsade med slätputsade fönsteromfattningar och dekorativt utformad taklist med rundbågefris och sågtandslist. Tornet är slätputsat med trappstegsgavlar som avslutas nedtill med en rundbågefris och hela kyrka är avfärgad i vitt. Både långhus och torn täcks av sadeltak med rött enkupigt lertegel, som sannolikt tillkom vid renovering av taket 1951.

De rundbågiga fönsteröppningarna är slätputsade med tre språng samt två lufter med enkla rundbågiga gjutjärnsfönster från ombyggnaden 1854 med diagonalspröjs och olikfärgat glas i de övre dekorativt utformade medaljongerna. Fönsteröppningarna är försedda med solbänkar av svartmålade räfflade gjutjärnshällar. Tornets ljudöppningar är försedda med luckor av svartmålade stående brädor, mot öster är ljudöppningen lägre placerad och delvis förbyggd av långhustaket. I väster finns ett runt gjutjärnfönster.

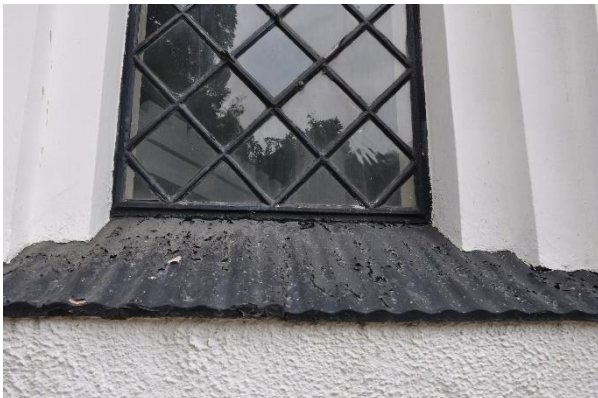
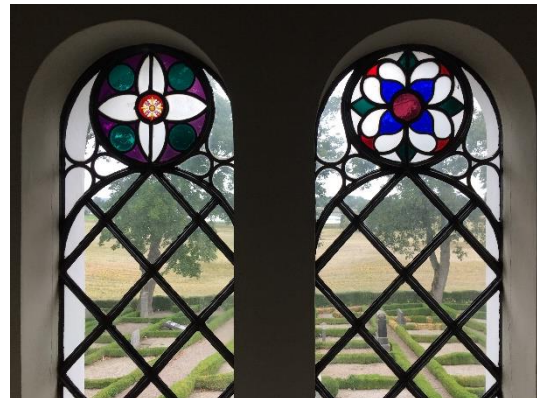
Huvudingången är via tornet i väster och tillkom i samband med ombyggnaden 1854. Portalen är rundbågig och är försedd med en brunmålad dubbeldörr av ek med fyllningar samt överljus i form av ett lunettfönster av gjutjärn. Över portalen finns en inmurad kalkstenstavla med följande text: ÅR 1854 BYGGDES KYRKAN. OSCAR ISTE VAR SVERIGES KONUNG, DR WILH FAXE STIFTETS BISKOP, MGR L G PALMQVIST FÖRSAML PASTOR. Trappan till huvudentrén är gjuten av betong 1990. Till tornets övre våningar kommer man via en utvändig port, med svart slät panel, på tornets norra sida. En ingång finns även till sakristian på korets östra sida. Den består av ett enkelt rundbågigt dörrblad från ombyggnaden 1854 med brunmålad profilerad ekpanel i fiskbensmönster med överliggande gjutjärnsfönster.

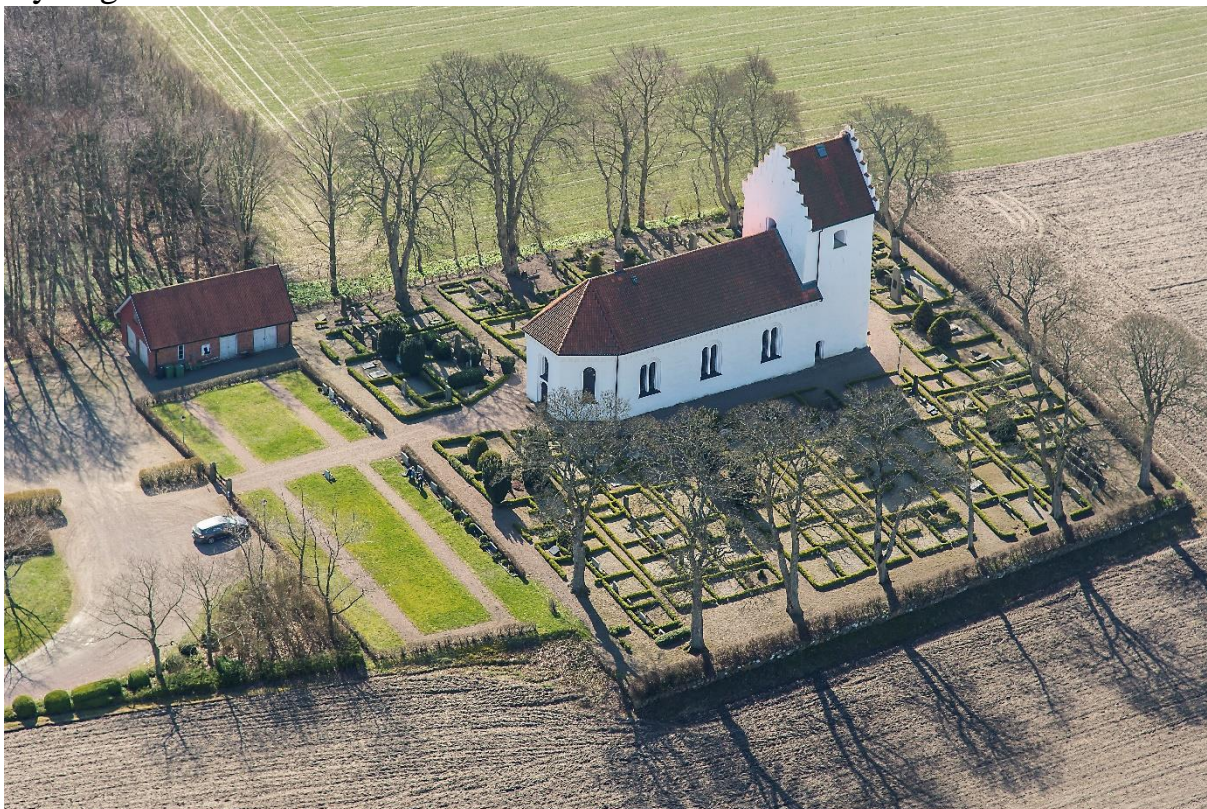
*Flygbild över Svenstorps kyrkoanläggning från nordost. Foto: Pär-Martin Hedberg, 2014.*
