Beslut om byggnadsminnesförklaring av Godtemplar- huset i Kallmyr, Kallmyr 8:1 och 8:3, Ljusdals socken och kommun, Gävleborgs län

Bilaga till beslut om byggnadsminnesförklaring av Godtemplarhuset i Kallmyr, Kallmyr 8:1 och 8:3, Ljusdals socken och kommun, Gävleborgs län - Beskrivning och skyddsbestämmelser

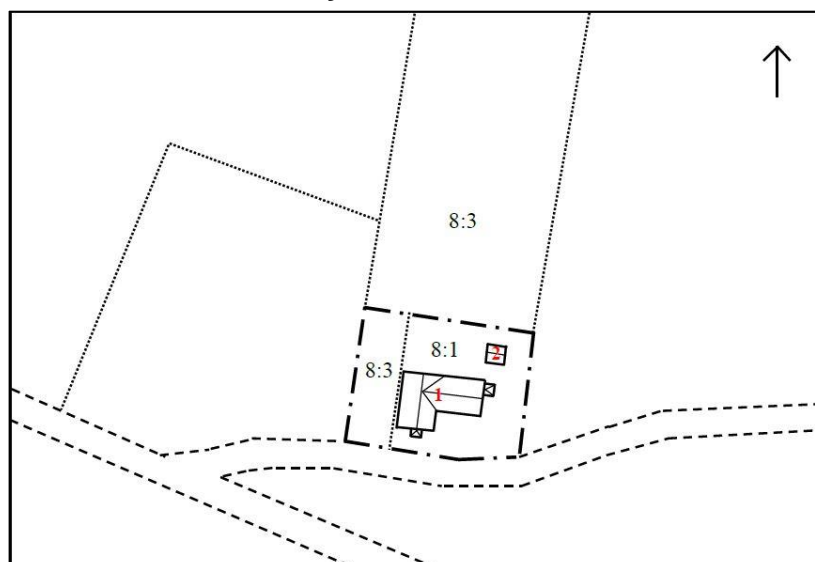
Bild 4. Byggnadsminnets skyddsområde utgörs av hela fastigheten Kallmyr 8:1 och den södra delen av Kallmyr 8:3 enligt ovanstående karta. Karta upprättad av Daniel Olsson, Länsmuseum Gävleborg 2020.

- · — · — Gräns för skyddsområde
- 1 Huvudbyggnad
- 2 Toalettbyggnad

Byggnadsminnesförklaringen avser fastighet Kallmyr 8:1 i sin helhet samt del av fastighet Kallmyr 8:3 enligt bifogad karta. Inom skyddsområdet finns två byggnader: huvudbyggnaden (1) och toalettbyggnaden (2).

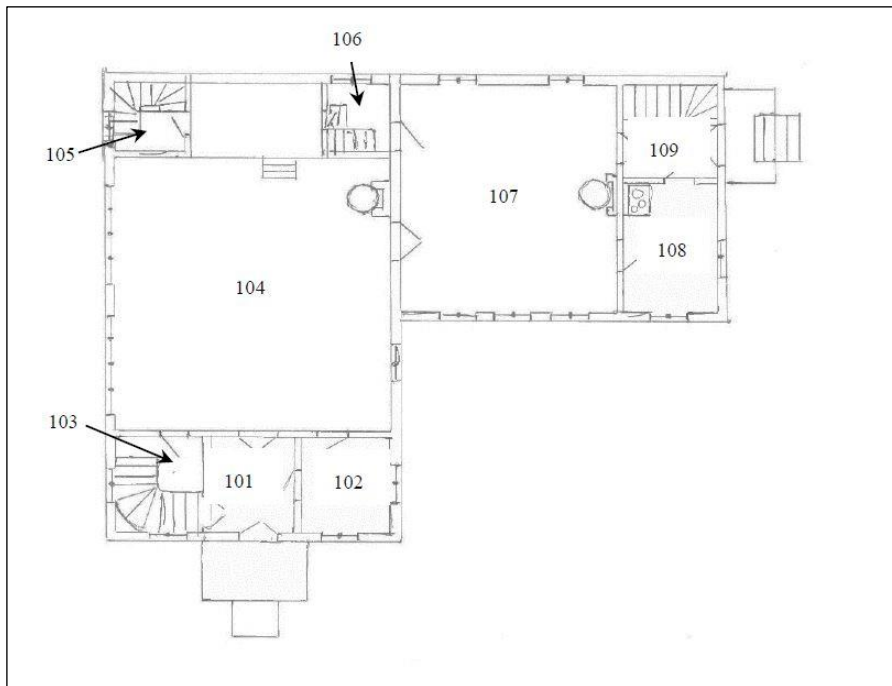
Bild 5. Godtemplarhusets bottenvåning med rummens numrering; 101: Förstugan, 102: Omlädningsrummet, 103: Förrådsrum/biljettlucka, 104: Den stora salen med scen, läktare och trappor, 105: Loge/passage, 106: Logerum, 107: Den lilla salen, 108: Kaffeköket, 109: Farstu med trappa. I rum 101, 102, 104, 105 och 106 är ytskikten skyddade enligt punkt 4 i skyddsbestämmelserna. Ritningen utförd av Bengt Larsson, Kallmyr, 2019.

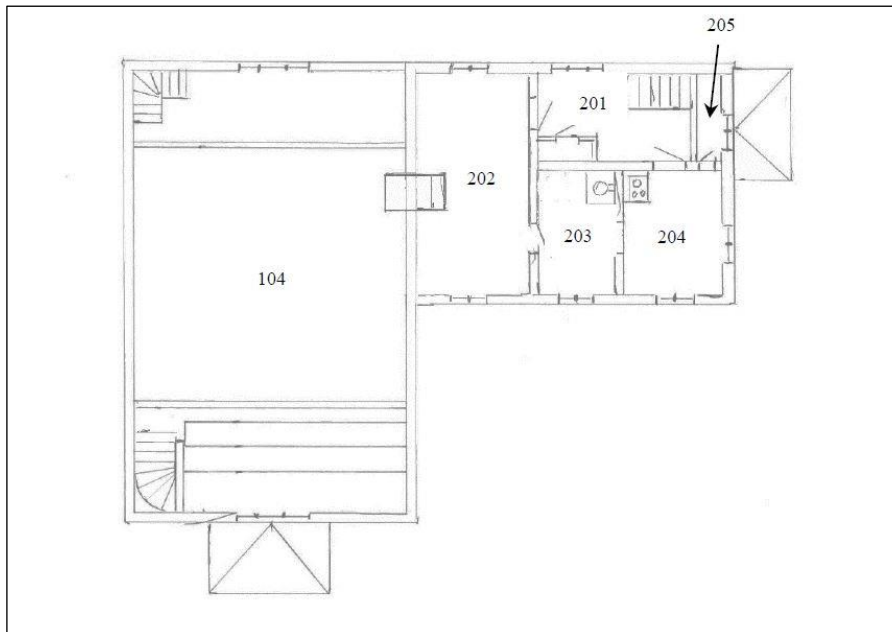
Bild 6. Godtemplarhusets övervåning med rummens numrering; 201: Övre farstu, 202: Sal, 203: Kammare, 204: Kök, 205: Skafferiet. Ritningen utförd av Bengt Larsson, Kallmyr, 2019.

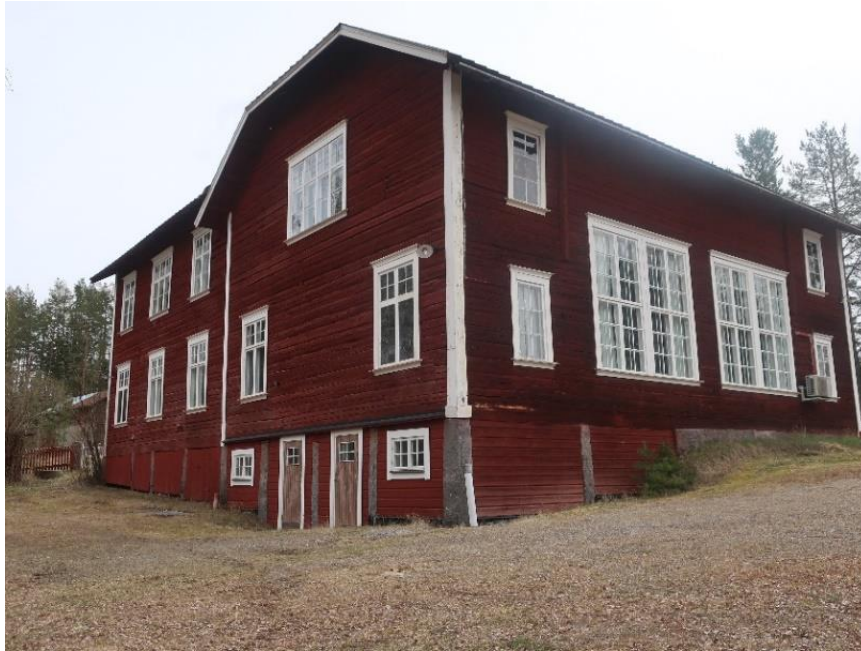
Bild 8. Godtemplarhuset från nordväst. Foto Daniel Olsson, Länsmuseet Gävleborg 2019-05-09.

Byggnaden är uppförd i liggande timmer och vilar på en fot av huggen sten, förutom den norra delen vilken bärs upp av huggna stenstolpar med mellanliggande rödmålad panel. Fasaden utgörs sedan uppförandet av synligt, rödfärgat timmer och pryds av vitmålade spröjsade fönster och snickerier. De många och stora fönstren ger byggnaden en speciell karaktär.

Husets sadeltak med brutna gavelspetsar är täckt med gråmålad pannplåt. Byggnaden har två skorstenar med synligt tegel och profilerade krön. Dess västra och östra fasad har utrustats med värmepumpar som är monterade på timmerväggen på respektive fasad. Placeringen av de båda värmepumparna påverkar i viss grad upplevelsen av byggnaden som ett närmast orört hus.

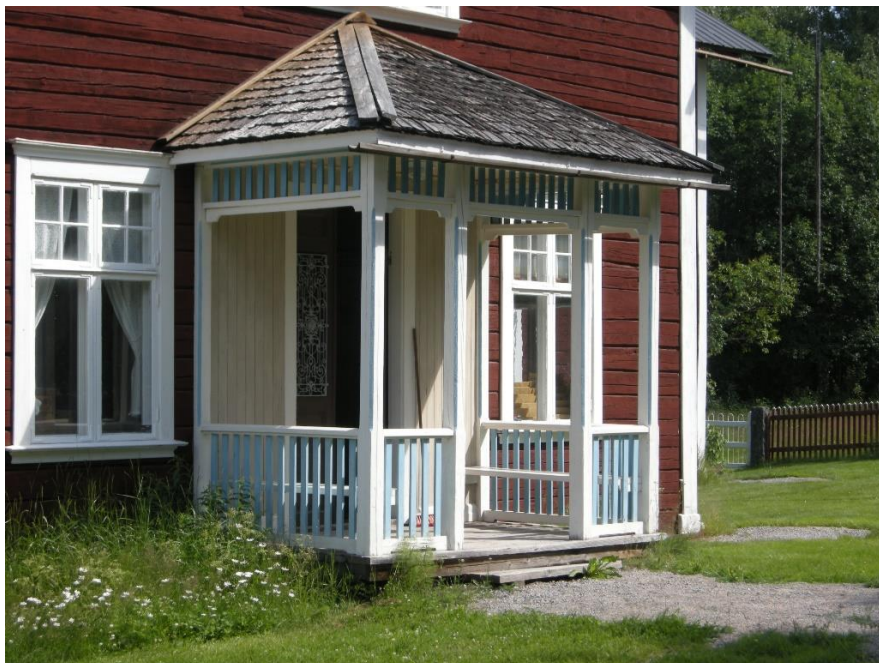
De båda entréerna har brunmålade pardörrar med glasade partier och skyddas av brokvistar med räcken och utsmyckningar i vit och ljusblå färgsättning. Brokvistarnas taktytor är täckta med takspån.

Bild 9. Brokvisten vid huvudentrén från sydväst. Foto Daniel Olsson, Länsmuseet Gävleborg 2013-07-01.

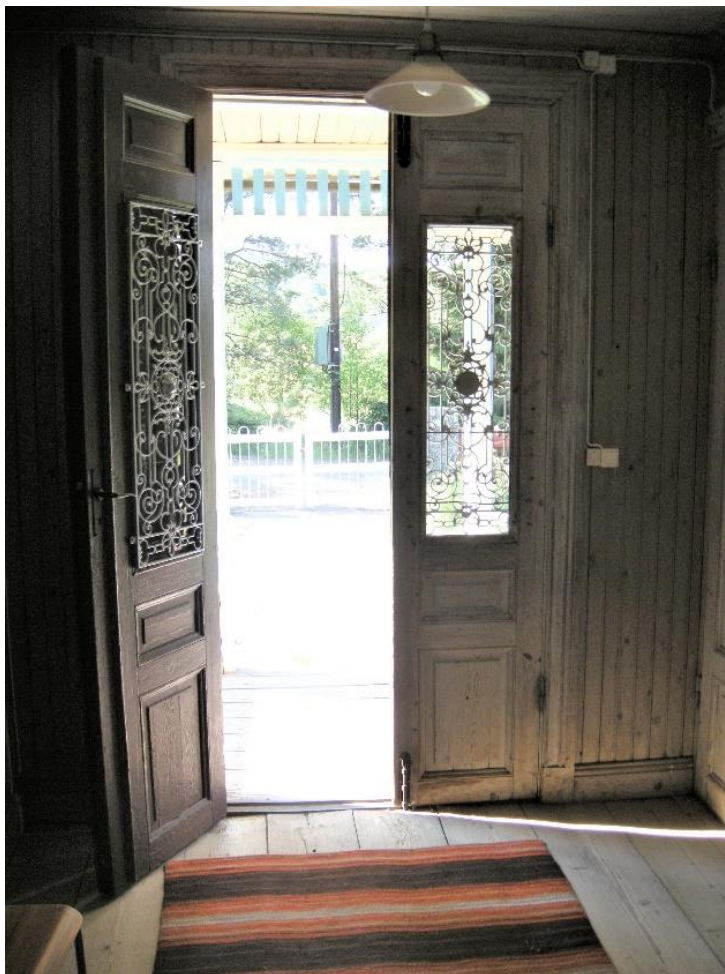
Förstugan har nästintill uteslutande orörda ytskikt med obehandlat trägolv och väggar och tak klädda med pärlspontspanel, vilka enbart är tunt grundade i svag grå kulör. Endast biljettluckan med tillhörande fönsterfoder har vitmålat, sannolikt i modern tid. Samtliga ytskikt är skyddade.

Bild 10. Rum 101:
Förstugan. Foto
Daniel Olsson, Läns-
museet Gävleborg
2013-07-01.

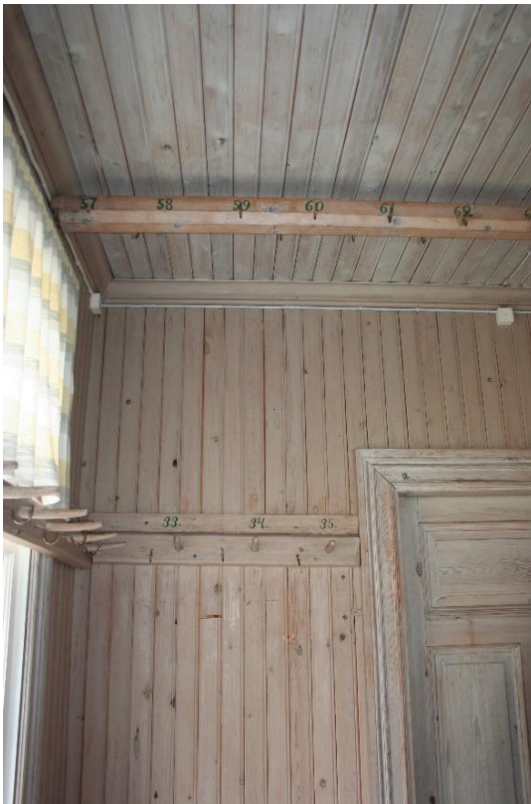
Bild 11. Rum 102: Omklädningsrum. Foto Carina Lindqvist, Länsstyrelsen Gävleborg 2019-05-09.

Alla godtemplarhus skulle vara försedda med ett omklädningsrum och rummet hade bland annat en särskild roll vid inval av nya medlemmar. Rummets väggar och tak är klädda med pärlspontspanel, vilken enbart är tunt grundad i grå kulör. Golvet är ett obehandlat trägol. I taket och på väggarna finns klädkrokar av trä och järn med målade nummer, vilka tydligt berättar om rummets användning. Dessa delar är således mycket viktiga att bevara. I rummet finns även äldre elinstallationer i form av strömbrytare, tvinnade elledningar och porslinsknoppar, vilka bör bevaras. Samtliga ytskikt är skyddade.

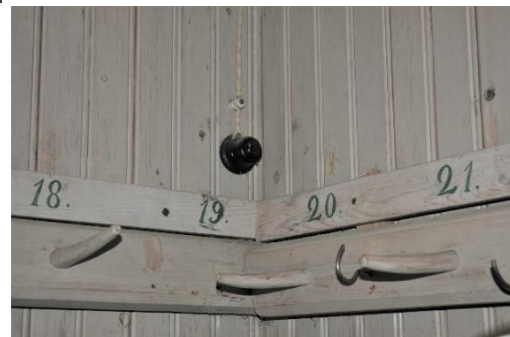
Bild 12. Rum 102: Omklädningsrum. Detalj av klädkrokar och äldre elinstallation. Foto Daniel Olsson, Länsstyrelsen Gävleborg 2018-09-06.

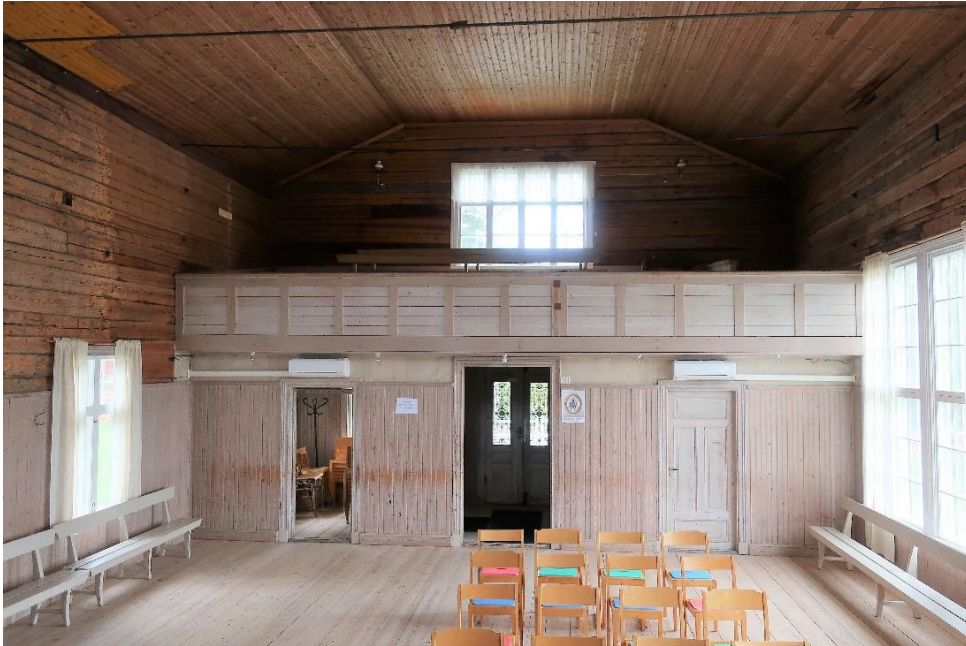
Rum 104: Den stora salen, scen, södra och norra läktaren med trappor
Den stora salen är på flera sätt byggnadens viktigaste rum. Här hölls alla stora möten, men även fester, basarer, föredrag, teaterföreställningar och upp-trädanden. Rummet är med sina många ursprungliga ytskikt byggnadens bäst bevarade rum, samt att det i detta fall så tydligt framgår hur en sal i ett godtemplarhus kunde se ut när en byggnad av detta slag nyligen hade uppförts. Till rummet hör även den södra och norra läktaren med tillhörande trappor.

Bild 13. Rum 104: Den stora salen. Foto Daniel Olsson, Länsmuseet Gävleborg 2018-09-05.

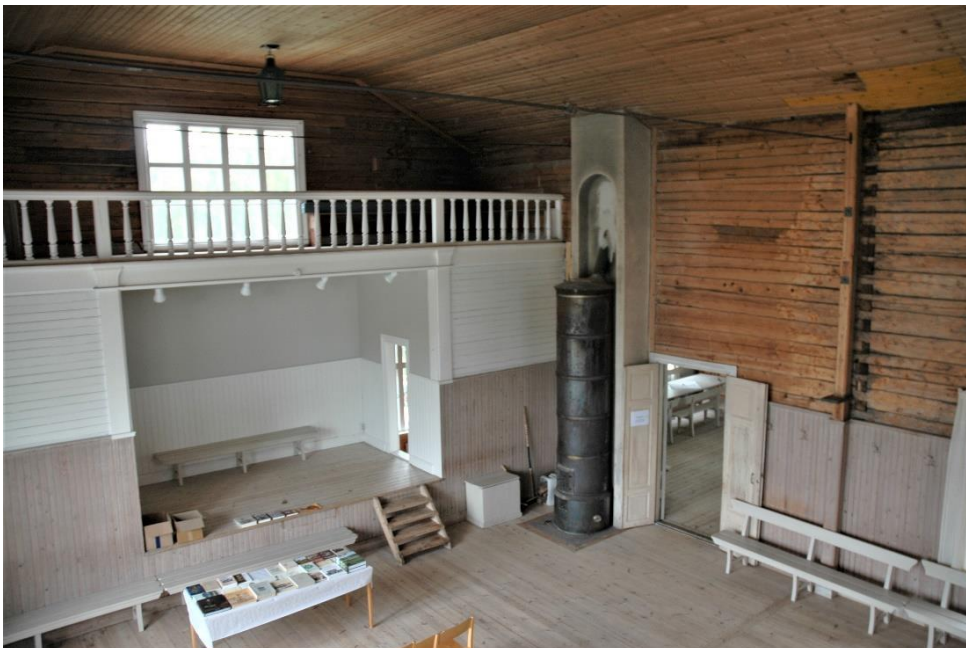
Trägolvet är inte det ursprungliga. Då det gamla golvet var i för dåligt skick för att kunna slipas lades ett nytt traditionellt trägolv in på 1980-talet. Den stora salen har stående pärlspontspanel upp till drygt två meters höjd vilken enbart är tunt grundad i grå kulör och ovanför detta väggar av synligt behandlat timmer. Väggytorna kring scenen är dock målade i grå och vit kulör.

Bild 14. Rum 104: Den stora salen. Foto Daniel Olsson, Länsmuseet Gävleborg 2018-09-06.

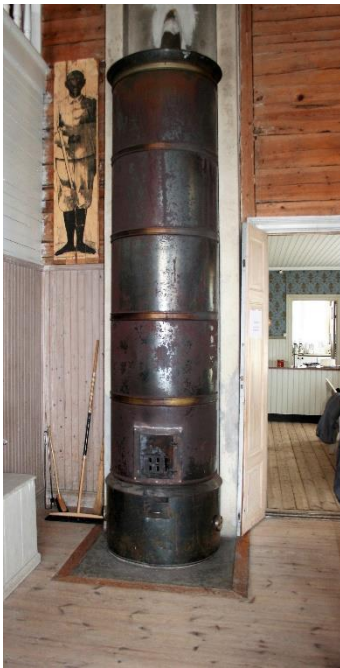
Bild 15. Rum 104: Plåtklädd kamin i stora salen. Foto Carina Lindqvist, Länsstyrelsen Gävleborg 2019-05-09.

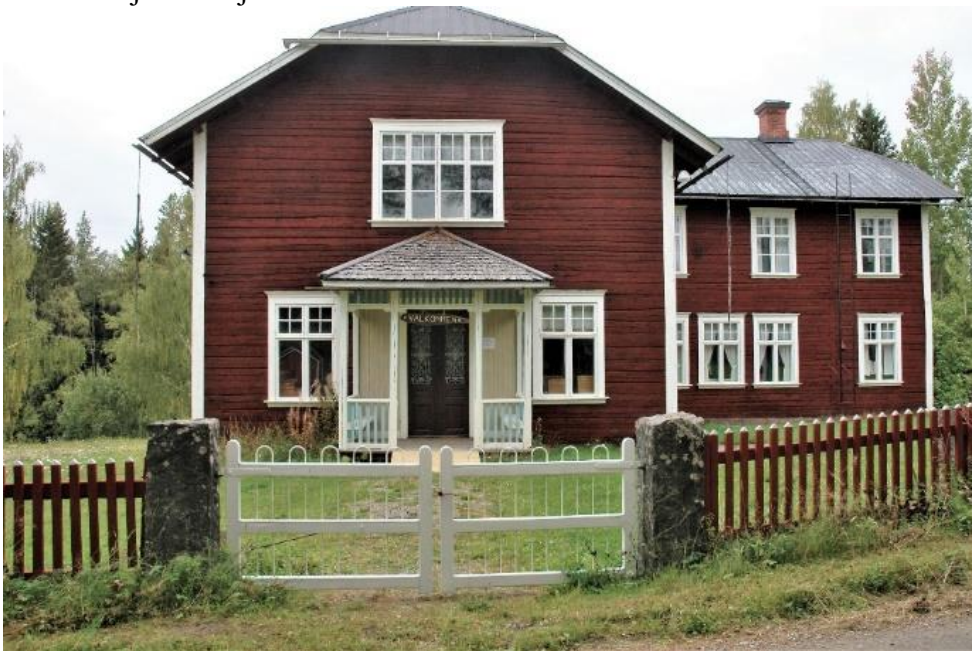
Godtemplarhusets trädgård är huvudsakligen belägen mellan huset och byvägen. Längs skyddsområdets södra och östra sida finns ett traditionellt trästaket med stolpar av huggen granit. Staketspjälorna är rödmålade med vit topp. Rakt söder om byggnadens huvudentré finns en grindöppning som markeras med huggna kraftiga stenstolpar och mellan dem två vitmålade trägrindar med vitmålade järndetaljer.

Bild 16. Godtemplarhuset i Kallmyr från söder. Foto Daniel Olsson, Länsmuseet Gävleborg 2018-09-06.

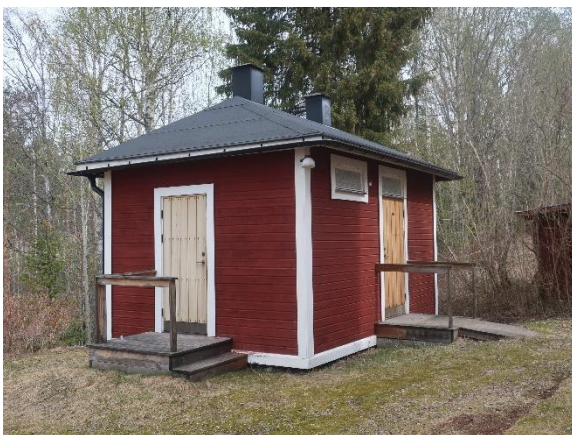
Toalettbyggnaden är ritad av arkitekt Lennart Färlin, Ljusdal och har medvetet givits en yttre gestaltning för att passa in i miljön. Byggnaden har fasader av rödmålad liggande träpanel, träfärgade dörrar, vita högt sittande fönster, vitmålade knutar och ett pyramidformat tak klätt med takpapp. Tidigare fanns ett

Bild 18. Toalettbyggnaden.
Foto Daniel Olsson, Länsmuseet Gävleborg 2019-05-09.
