Stora Herrestads kyrka

Kulturhistorisk
karaktäristik och bedömning

ANNA LINDQVIST – 2020-10-08

Stora Köpinge församling, Vemmenhögs, Ljunits, Herrestads och Färs kontrakt, Lunds stift
Ystad Herrestad 83:1, Stora Herrestad socken, Ystad kommun, Skåne län

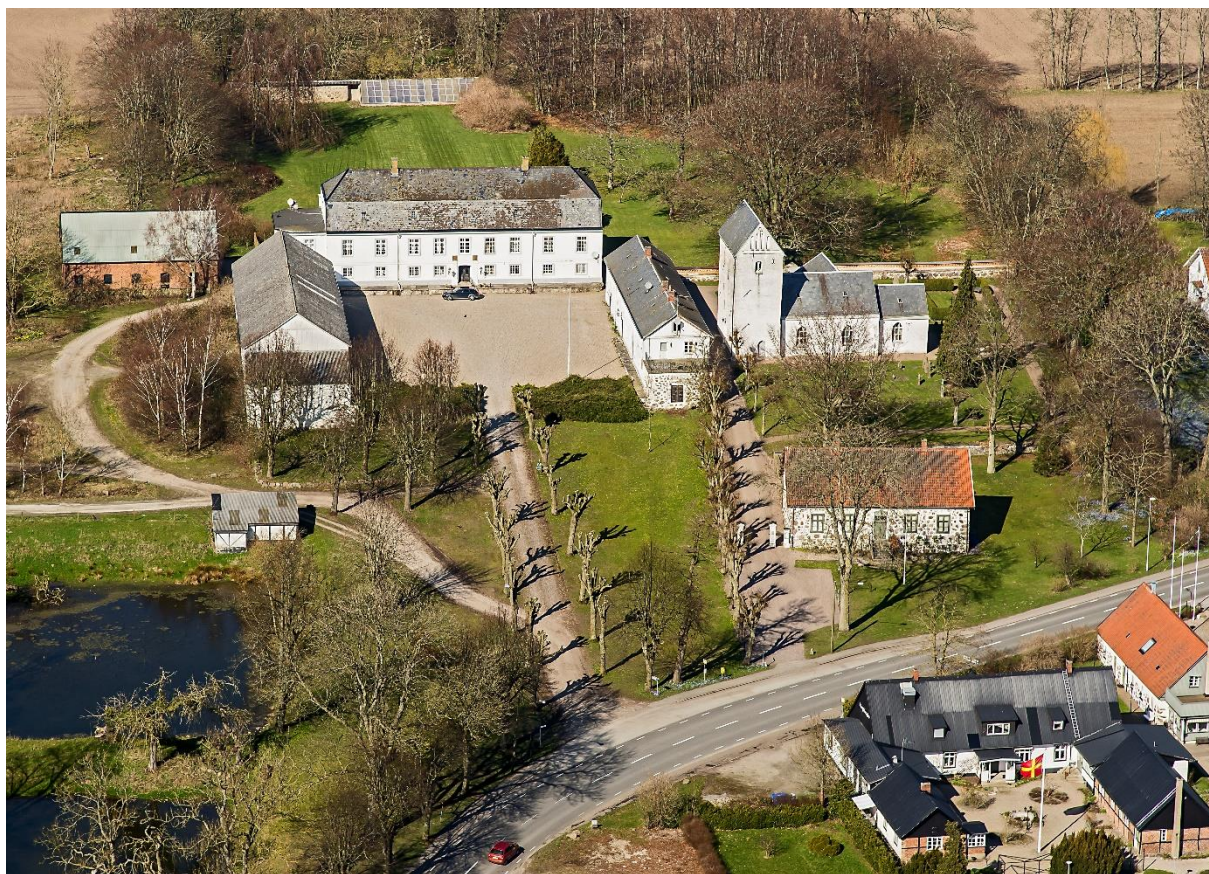
Flygbild över Stora Herrestads kyrkoanläggning från söder med säteriet, tingshuset samt gästgivargården i bildens nedre högra hörn. Foto: Pär-Martin Hedberg, 2014.

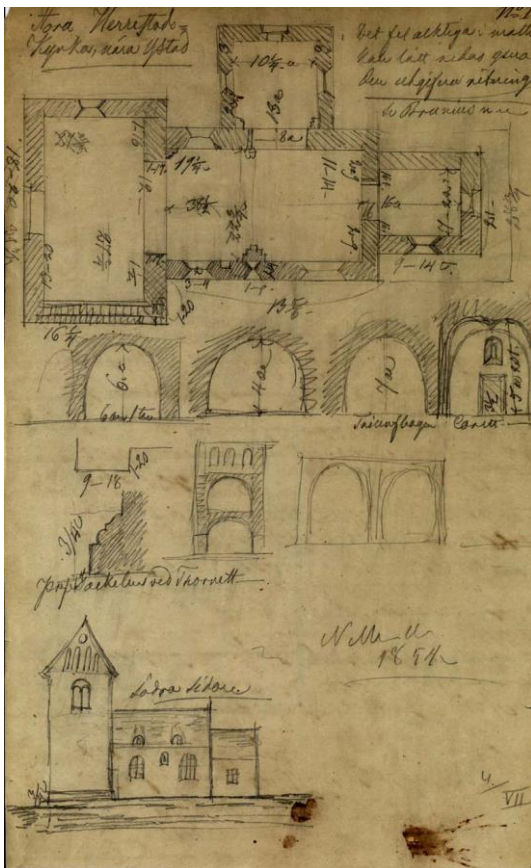
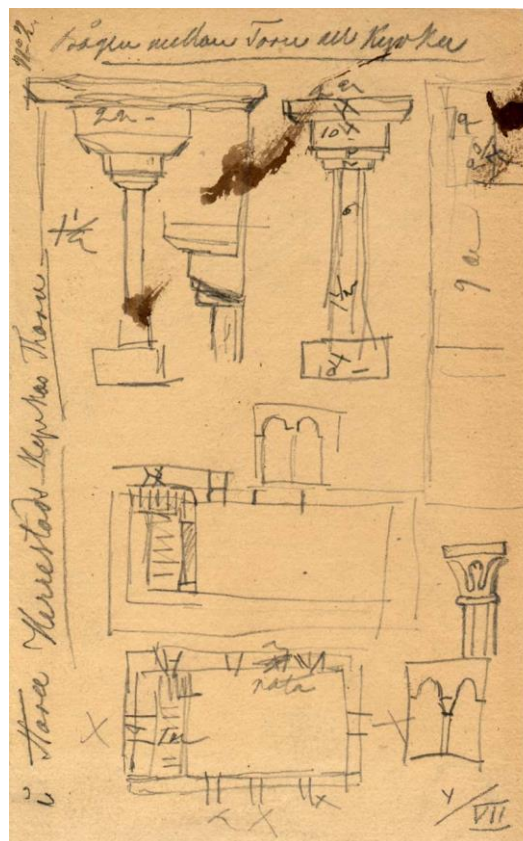
Skiss, signerad och daterad 1854, samt skiss som visar bågen mellan torn och kyrka. Bilderna är hämtade från Mandelgrenska samlingen, Folklivsarkivet, Lunds universitet.

1821 revs vapenhuset i söder och en ny huvudentré togs upp på tornets västra sida. Den tidigare södra portalen ersattes av ett fönster. Tornets bottenvåning och första våning byggdes om och mittpelaren och de dubbla valven mot kyrkorummet revs.

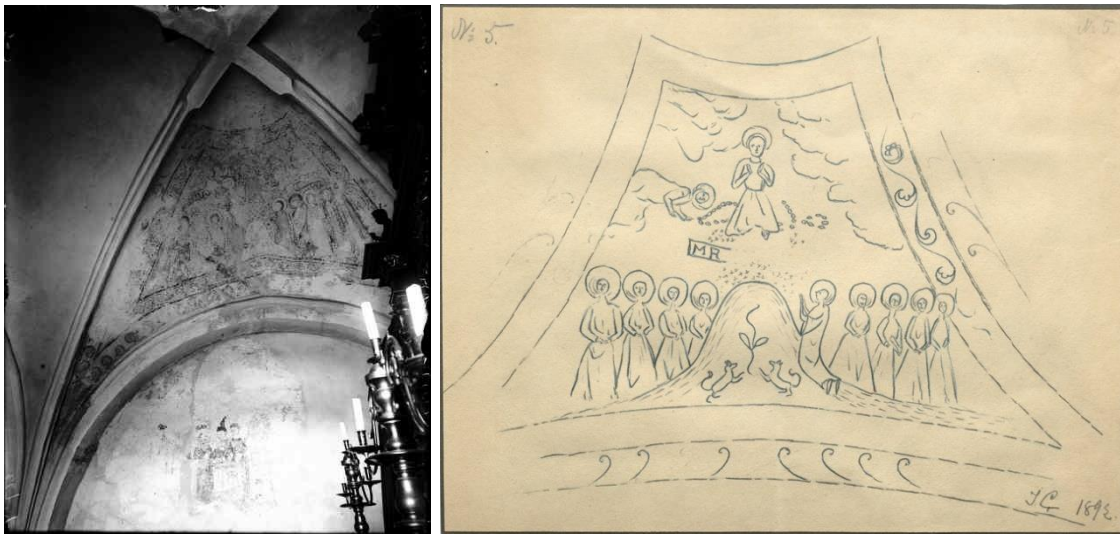
Kalkmålning i långhuset från 1300-talet framställande Kristi himmelsfärd. T.v. okänt år och fotograf. T.h. blyertsteckning från 1892 av signaturen J.C. Foto: Lars Kennerstedt, 2015. Bilderna är hämtade från Riksantikvarieämbetets bild databas Kulturmiljöbild.

1881 togs blytaket ned och taket täcktes med skifferplattor och takstolen förnyades med återanvändning av äldre delar. 1881 eller 1896 revs tornets tunnvalv och korets kryssvalv och ett nytt kryssvalv slogs över koret. Långhusvalven murades delvis om. 1887 upptäcktes de medeltida kalkmålningarna, som var i mycket fragmentariskt skick och 1892 kalkades de över. Kalkmålningar från 1300-talet i långhuset och från 1500-talet i koret dokumenterades dessförinnan av signaturen J.C.

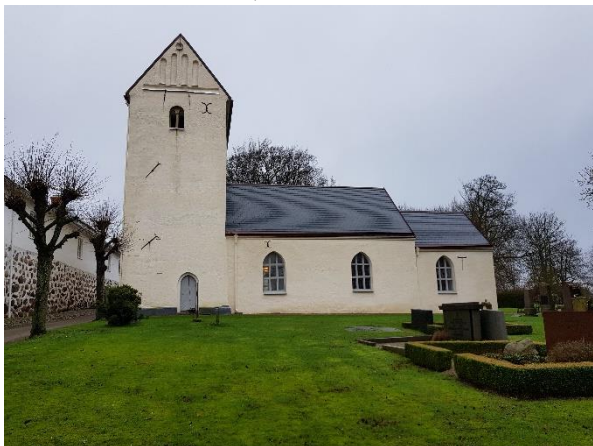
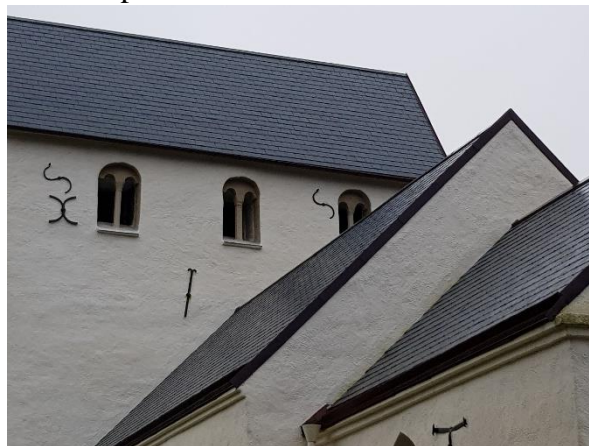
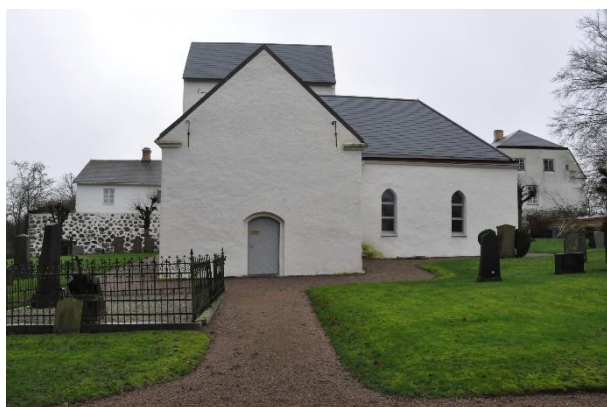
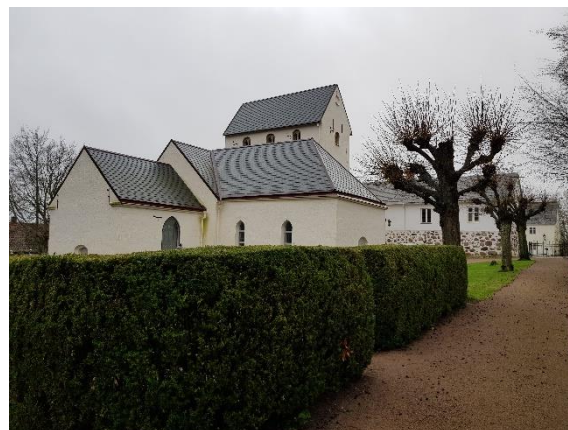
Tornet har en kraftig profilerad sockel, som dock är överputsad och gråmålad. Övriga byggnadsdelar saknar sockel. Fasaderna är spritputsade och avfärgade i vitt med ett flertal ankarjärn. Tornet har i södra gavelröset blindingar i form av vertikala rektangulära rundbågiga nischer samt däröver en rundel, vilken även förekommer på norra gavelröset. Kyrkan täcks av sadeltak belagda med skifferplattor, varav nykyrkans tak är valmat mot norr.

Kyrkan har spetsbågiga fönsteröppningar som sedan 1927 är försedda med spetsbågiga träfönster indelade i nio lufter. På korets norra sida återupptogs vid renoveringen 2016 ett igenmurat gjutjärnsfönster, vilket utvändigt försetts med ett skyddsglas. Tornet har i söder på västra fasaden små kvadratiska ljusöppningar, som ger ljus till torntrappa. Solbänkarna är täckta med gråmålad plåt. Tornet har ljudöppningar mot alla väderstreck, tre mot öster, två mot väster samt en på norra och södra sidan. De dubbla ljudöppningarna är ursprungliga och avskiljs av kolonetter. De åttkantiga tornkolonetterna är av kalksten med kapital av sandsten. Vid en undersökning i samband med renoveringen av kyrkan 2016 framkom att de troligen varit behuggna med växtornamentik, enligt uppgift finns liknande i Dalby kyrka. Ljudluckorna består av stående tjärade brädor.

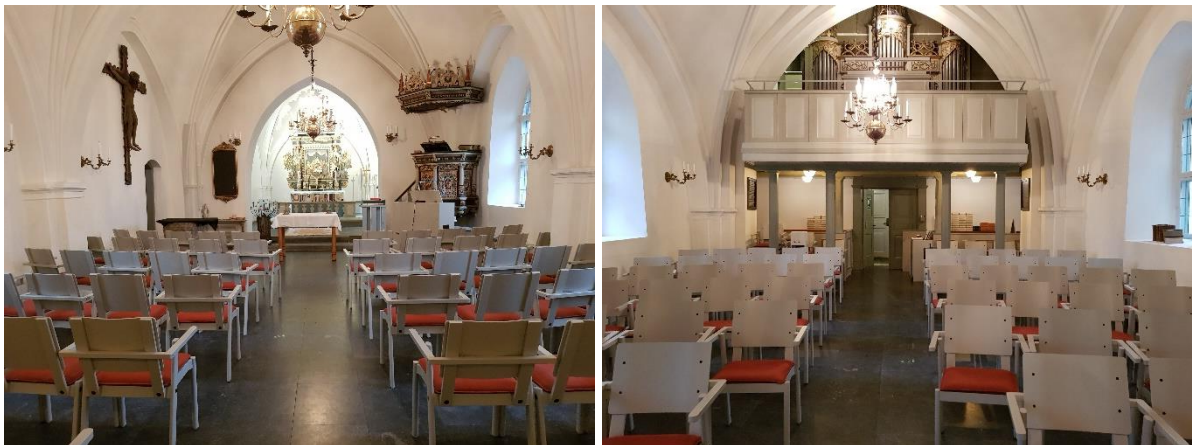
Långhuset täcks av två travéer med kryssvalv med valvribbor med fyrkantsprofil, delar utgörs av de ursprungliga medeltida valven. Golvet är sedan 2017–2018 lagt med kvadratiska kalkstensplattor, väggarna och valven är putsade och avfärgade i vitt. Fönsteröppningarna är sedan 1927 försedda med träfönster med dubbla bågar med innanfönster med antikglas i blyspröjs. Den från tornets östra del utskjutande orgelläktaren i väster bärs upp av åttkantiga gråmålade pelare och undertaket består av en enkel gråmålad panel. Läktarbarriären är gråmålad med en spegelindelning och lär bestå av gavlarna från 1896 års bänkar, som monterades ner 1927.

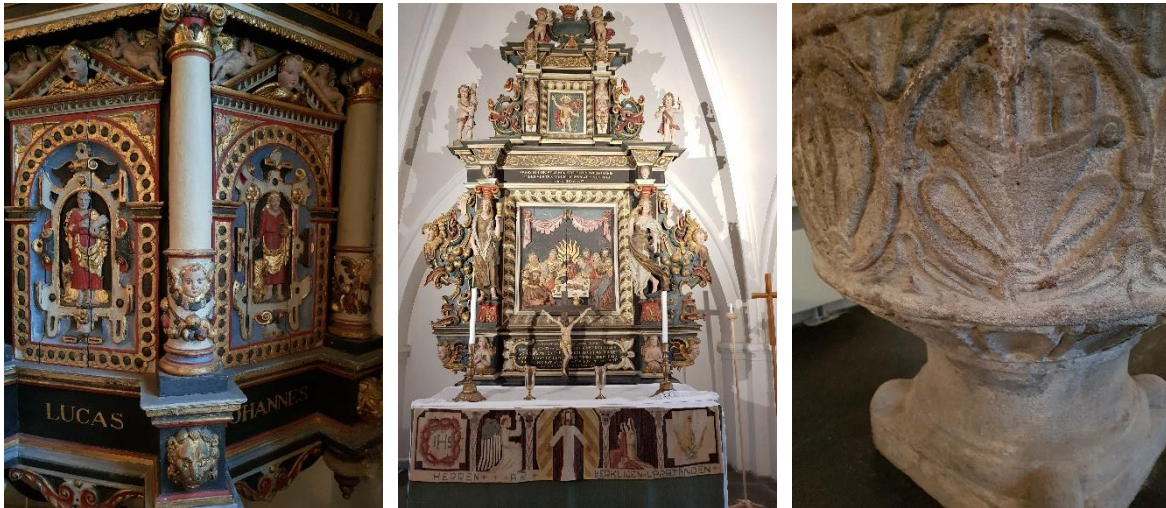
Dopfunten är placerad i långhusets nordöstra hörn och är sannolikt från 1100-talet och huggen av sandsten med en cylindrisk cuppa och kvadratisk fot med en för området ovanligt huggen dekor i form av en rundbågefris, rundlar och godronnerad undersida.

Predikstolen med tillhörande ljudtak eller baldakin är daterad till 1602 och är placerad på långhusets södra sida med uppgång från norr. Den femsidiga korgen pryds av de fyra evangelisterna med tillhörande symboler i mittfälten, vilka avskiljs av kolonner. Räcket till trappan förnyades 1927. Predikstolen restaurerades 1960 då de ursprungliga färgerna togs fram.

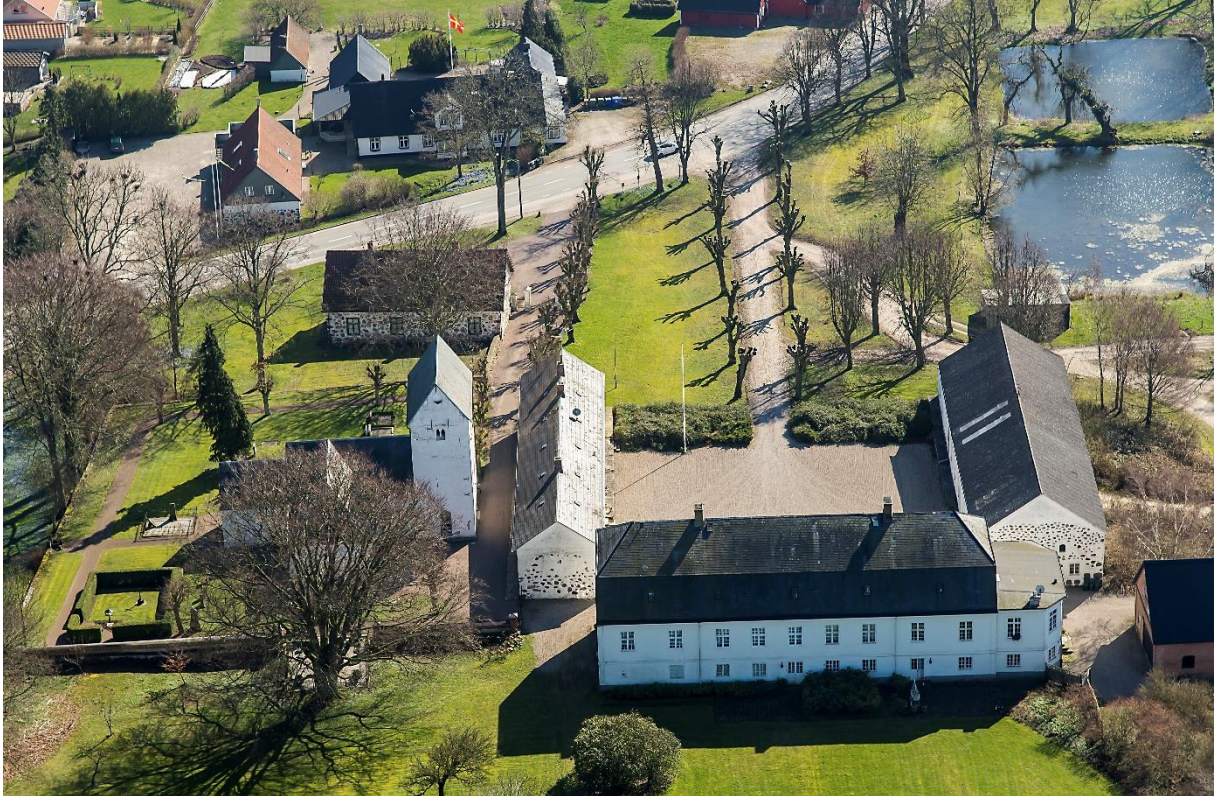
Flygbild över Stora Herrestads kyrkoanläggning från norr. Foto: Pär-Martin Hedberg, 2014.

Kyrkogården omgärdas i söder och öster av en putsad naturstensmur med kalkstentäckning, vars övre kant ligger i nivå med kyrkogården, i norr av en tegelmur, i väster av uppfartsvägen samt herrgårdens östra flygel. Huvudentrén till kyrkogården och kyrkan är belägen i söder, väster om tingshuset, via en grusad uppfartsväg, där grindstolparna kvarstår från en tidigare grind. Ingångar finns även i muren från prästgården i öster och från säteriet i väster. Kyrkogården domineras av gräsbevuxna ytor med grusade gångar. Den norra tegelmuren bryts på mitten av en gravplats som är belägen på herrgårdens mark under en stor bok. Gravplatsen har flera vårdar, varav den över godsägaren John Robert Lundgren, d 1881, dominerar.
