Knäbäckshusens kapell

Lunds stift

Kulturhistorisk karaktäristik och bedömning

Åsa Eriksson Green 2017-09-11

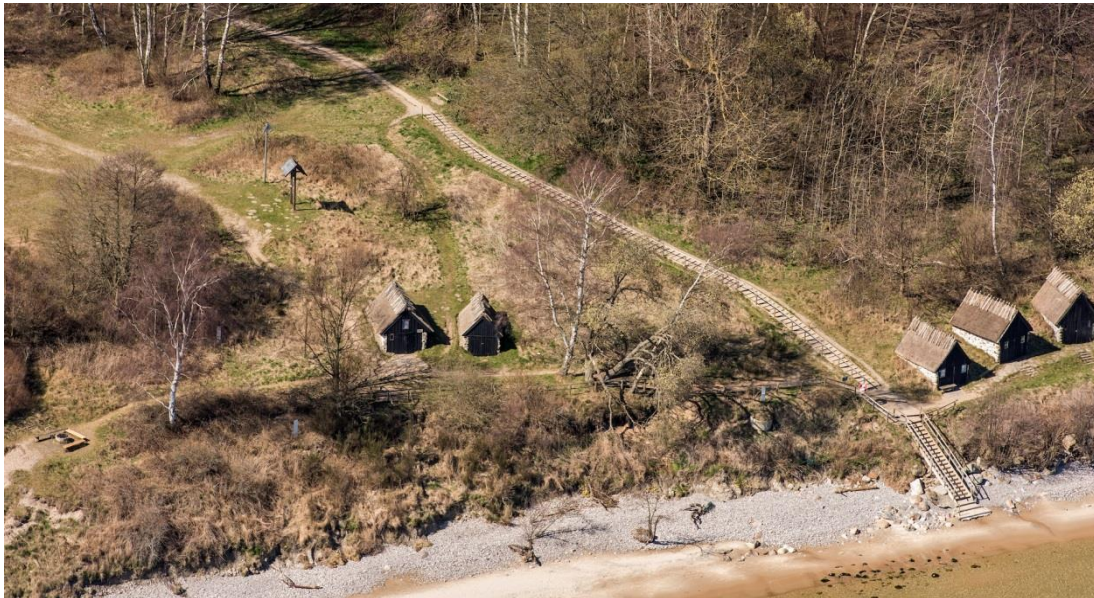
Omslagsbild: Knäbäckshusens kapell längst till vänster sett från havet i öster. Flygfoto i februari 2016, Lunds stift.

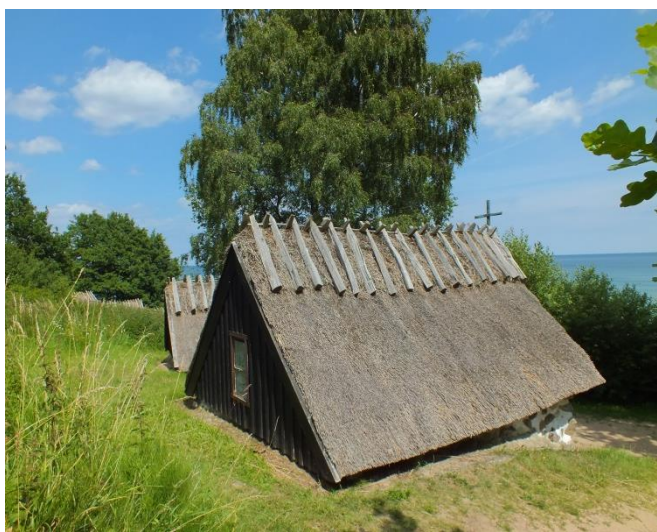
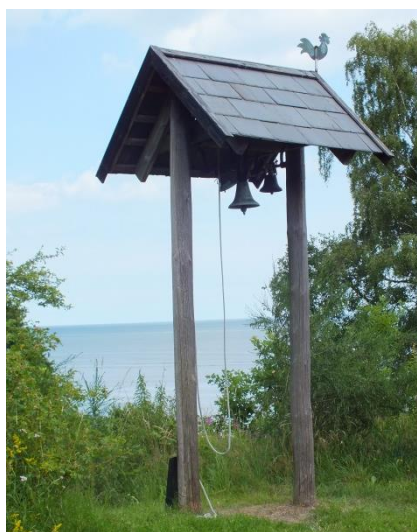
Knäbäckskapellet i skepnad av en ålderdomlig fiskebod, ligger inbäddad i sandbankarna intill havet. I backen ovan kapellet finns en enkel klockstapel.

Byggnaden är kvadratisk och ligger i suterräng, med ena gaveln till hälften nedgrävd i sandbanken. En mur av natursten, murad med hårt murbruk och vitmålad utgör kapellets väggar. Längs vardera långväggen är halvmeterbredda rännor murade för att underlätta vattenavrinning. Den västra gaveln är klädd med svartmålad locklistpanel som bryts upp av ett enkelt enlufts-fönster med två rutor. Bågen är målad i rött. På rutorna är en målning av en kristusgestalt. Fönstret omges av en enkel och tunn karm som målats brun. I den östra gaveln, som vetter mot havet, är ingången till kapellet. Närpå hela gavelns bredd utgörs av

dubbla bräddörrar med bandgångjärn som öppnas utåt. Marken utanför dörrarna är lagda med mjukt nedslitna kalkstenshällar. Till höger om dörrarna sitter en skylt bestående av en brädbit med målad text ”S:t Nicolai kapell, Rörums församling”. Gavelröstet är klätt med locklistpanel. Dörrar och panel är svartmålade. Ett enlufts-fönster med två rutor sitter mitt i gavelröstet. Även på dessa rutor är en kristusgestalt målad. Fönstret omges av en enkel och tunn karm som målats brun. Direkt till vänster om bräddörrarna sitter ett litet enlufts-fönster, också detta med glasmålning i form av en fågel och enkelt, brunmålat foder. Byggnaden täcks av ett sadeltak med halm. På krönet av den östra gaveln sitter ett kors klätt i kopparplåt.

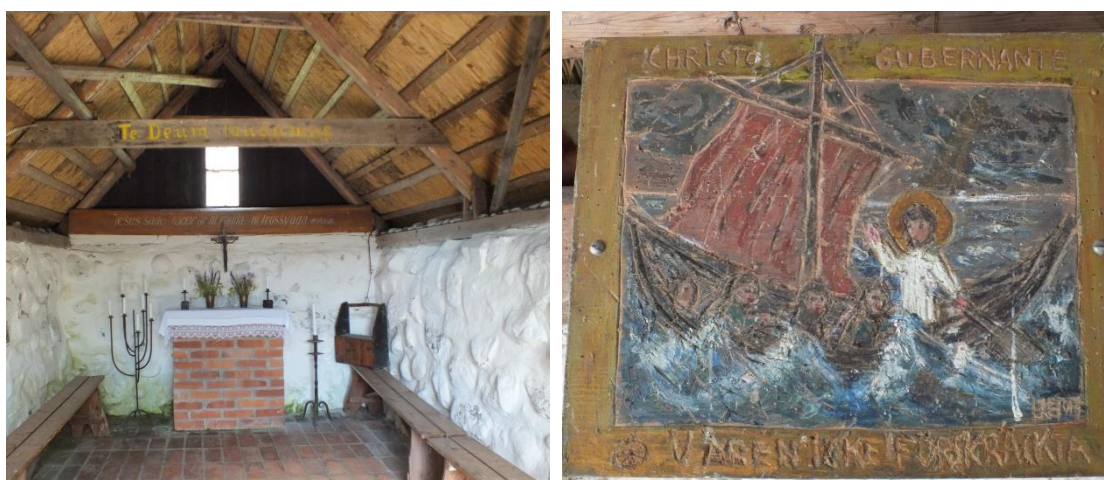
Kapellets interiör med altaret i väster. Bilden till vänster visar en av många referenser till havet och fisket.

En enkel, svartmålad bräddörr med dubbla dörrblad leder rakt in i kapellet som utgörs av ett kvadratisk rum. Golvet är lagt med rött tegel. Väggarnas grova murverk av natursten syns tydligt genom en tunn, vit slanning. Ovan murröstet ligger hammarband av ek/furu. På detta vilar en enkel takkonstruktion med tre takstolar, en över varje gavel och en mitt över rummet. Halmtakets konstruktion med läkt, snedsträvor och järntråd syns tydligt underifrån. Inredningen utgörs av ett enkelt, murat altare mot västra väggen och obehandlade, flyttbara träbänkar längs långväggarna.

Sjöfarten, fiskets och havets influenser gör sig påmindas bland annat genom två trätavlor som placerats ovan hammarbanden längs kapellet södra vägg. De föreställer båda en kristusgestalt i båt på stormigt hav. Den ena tavlan visar fiskare i båten.
