Sankt Nicolai kyrka

Lunds stift

Kulturhistorisk karaktäristik och bedömning

Åsa Eriksson Green 2018-06-29

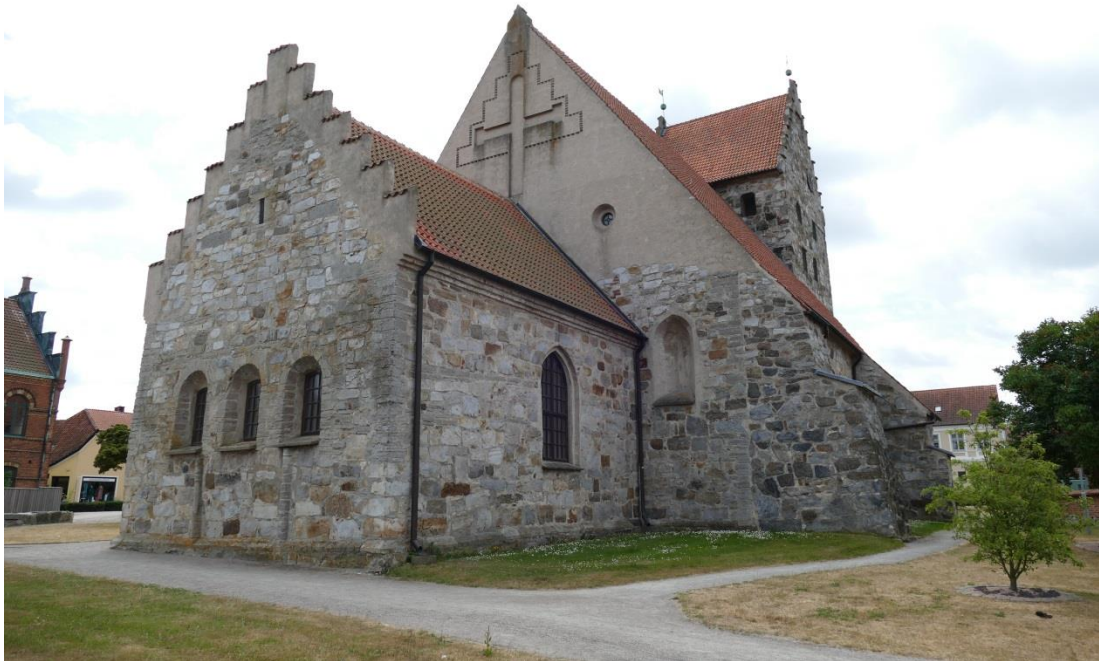
S:t Nicolai kyrka med koret i förgrunden. Koret är den äldsta delen av byggnaden, därefter kommer långhus och vapenhus och till slut tornet.

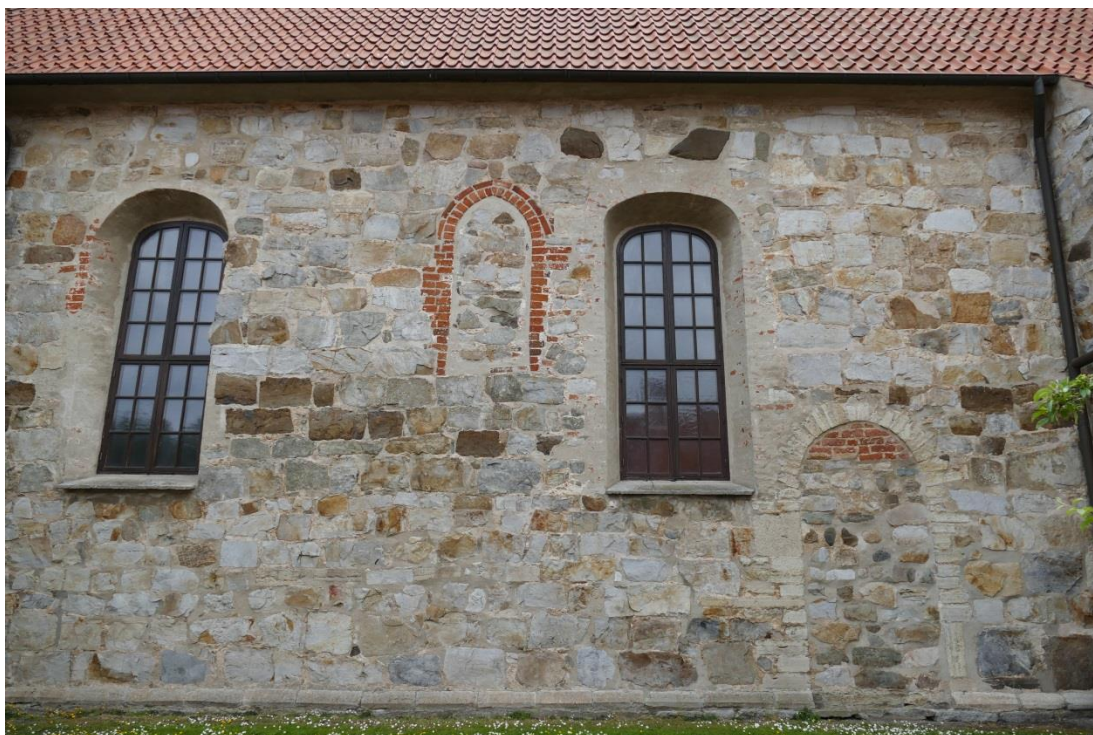
Kyrkan putsades under 1800-talet. När putsen successivt togs ner under 1950-talet kom flera intressanta byggnadsarkeologiska spår i dagen. Bilden visar kyrkans norra fasad med medeltida igenmurad norrport med kalkstensomfattning, samt ett äldre högt placerat spetsbågigt fönster med tegelomfattning.

Cementputsens knäckades successivt ner från kyrkans fasader under 1950-talet, efter att under lång tid ha varit ett problem och krävt många lagningar. I koret togs en romansk fönsteröppning, som varit igensatt i yttre murliv, upp och De tre korfönstren återfick sina rundbågiga omfattningar och skränade smygar i den yttre muren. På kyrkotomten placerades skulpturerna *Systrarna* och *Musicerande ängel* av Carl Milles.

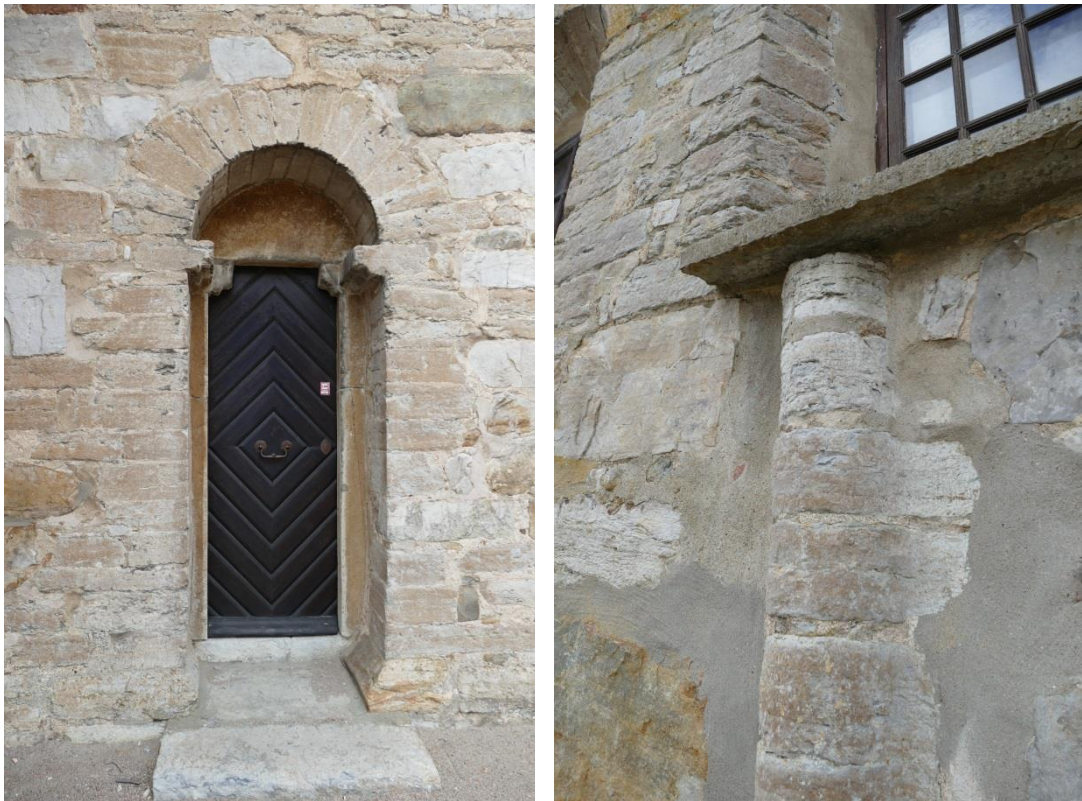
När Premonstratenserklostret annekterade kyrkan år 1161 började man bygga om den efter klostrets ideal, bland annat tillkom kalkstensportalen i korets sydvägg (bilden till vänster) vid detta tillfälle. En del äldre dekorativa stendetaljer revs vid samma tillfälle, till exempel pilastrar likt den på bilden till höger.

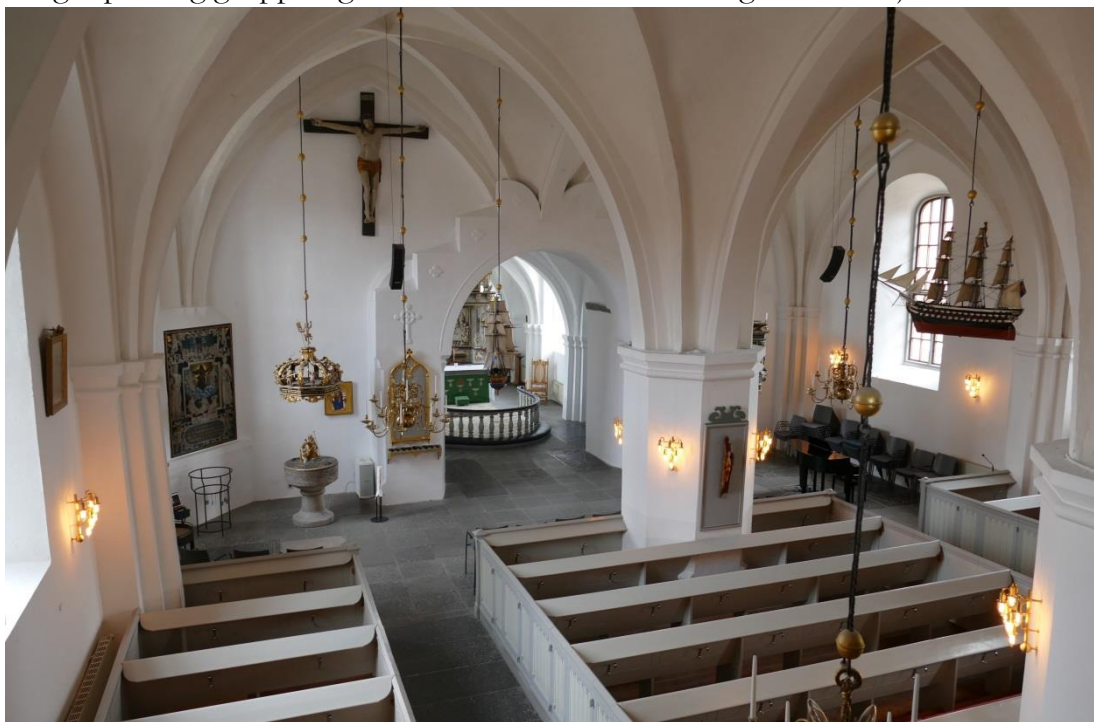
Utblick över kyrkorummet från läktarens norra del. Kyrkorummet karaktäriseras till stor del av den medeltida byggnadsstommen i kombination med tillägg från reformationstiden och 1800-talet, däribland påbyggnaden på triumfbågen och bänkinredningen. Under 1900-talet har bänkinredningen på tidstypiskt sätt decimerats och ersatts med flyttbara stolar.

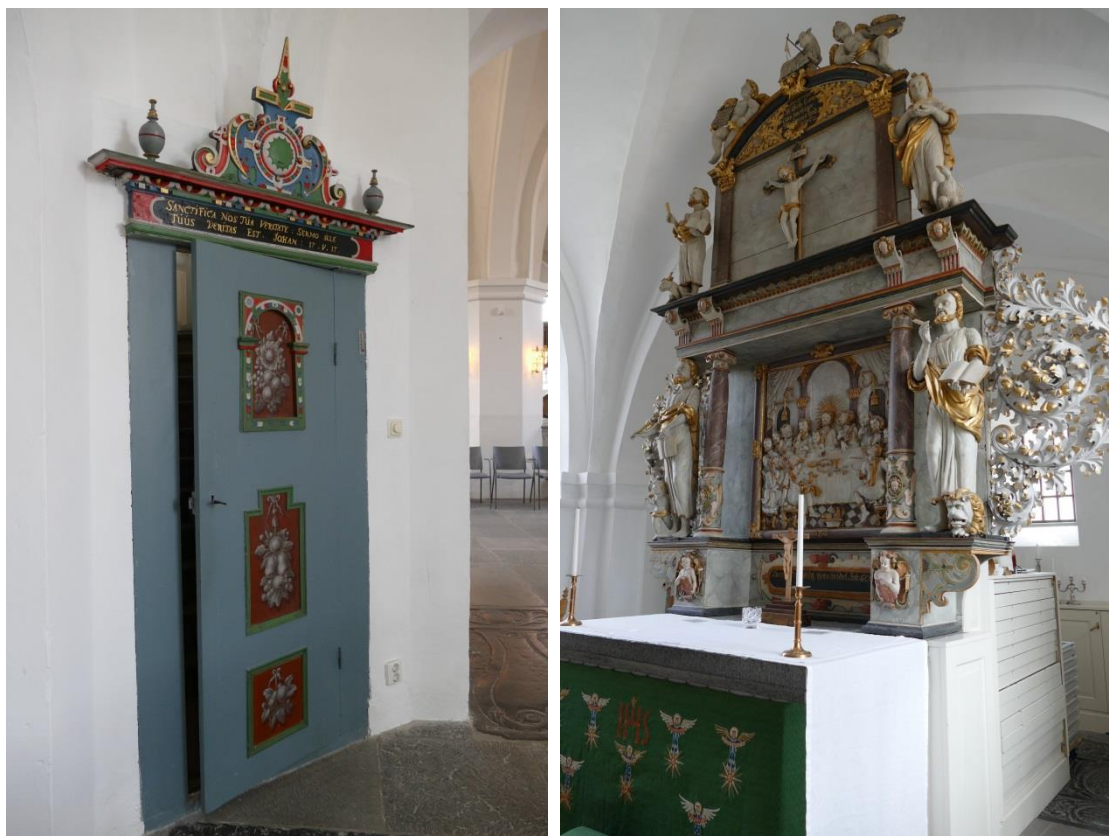
Bilden till vänster visar dörren till den tunnvalvda gång som leder genom muren från koret till predikstolen i långhuset. Till höger visas högaltaret, så som det sett ut sedan 1964, när ett nytt altarbord murades upp och altarusställningen återfick sin ursprungliga färgsättning efter ett konservatorsarbete.

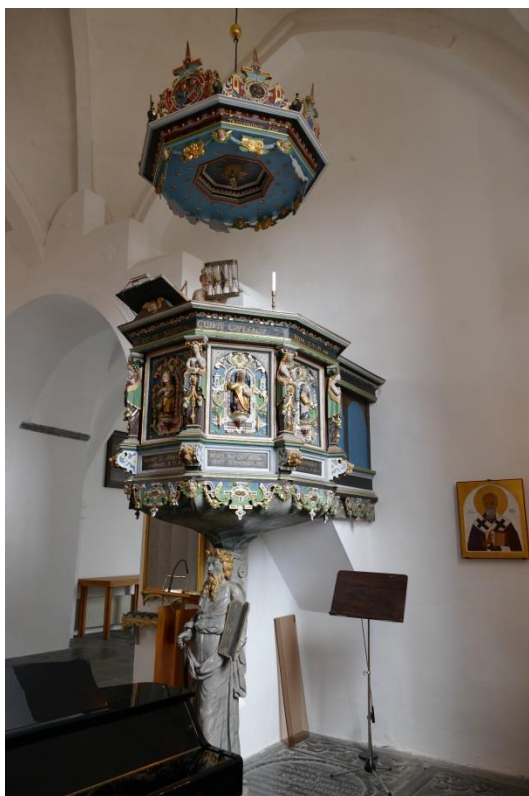
Predikstolen med fot och baldakin är tillverkad i trä år 1626. Dopfunten, på bilden till höger, är tillverkad på Gotland under tidigt 1200-tal. År 1726 tillkom locket och baldakinen.

Predikstolen, sannolikt tillverkad 1626 av bildhuggaren Claus Clausen, är placerad söder om triumfbågen och nås via en tunnvalvd gång genom muren mellan långhuset och koret. På korsidan är gången försedd med en dekorativt utformad dörr. Dörren har tre fyllningar med Grisaille-målningar och kröns av ett listverk med textfält samt en kartusch omgiven av spiror. Dörrpartiet är målat i blå, gröna och röda kulörer med förgyllda detaljer. Den väggfasta predikstolen är snidad i trä. Den i plan åttasidiga korgen har sex synliga sidor, och vilar på en skulptural fot förställande Mose med lagtavlorna. Var sida av korgen rymmer ett bildfält med snidade porträtt av apostlar. Under varje bildfält finns textfält med skrift på latin. Bildfälten skiljs åt av likaledes snidade hermpilastrar vilka bär predikstolens upptill avslutande listverk. I listverket runt predikstolens överdel löper ännu ett textfält med text på latin.
