# Spjutstorps kyrka

Lunds stift

**Kulturhistorisk karaktäristik och bedömning**

**Kerstin Börjesson 2018-10-25**

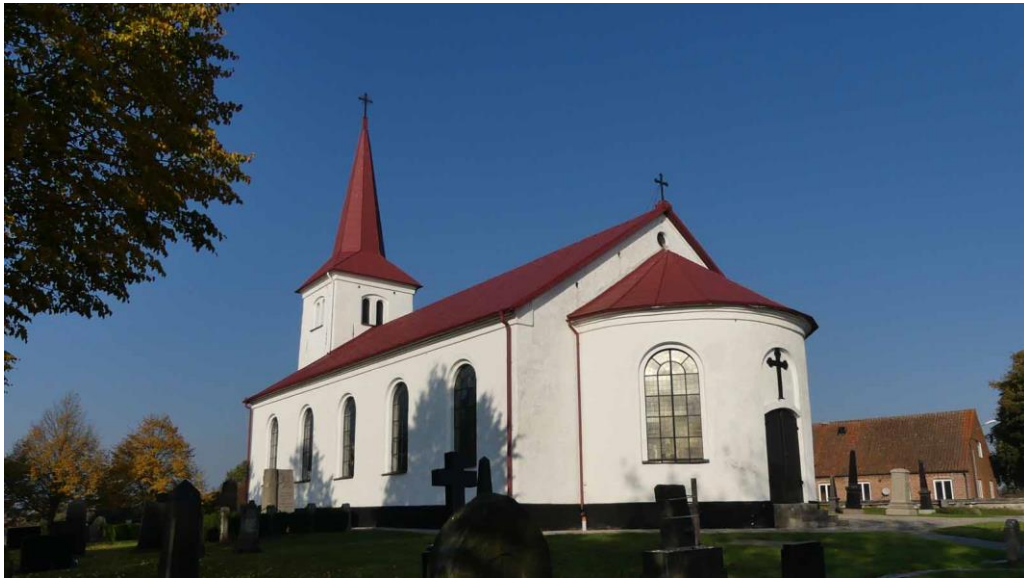
*Kyrkan sedd från sydost.*

Kyrkan består av ett smalt och högt västtorn med kvadratisk planform samt ett brett och långt långhus med en absidformad tillbyggnad i öster. En särskild byggnadsdel för koret saknas då kyrkan har formen av en salkyrka där koret är inrett i långhusets östra del. Absiddelen utgör sakristia. Kyrkan har en enkel och tidsty-pisk exteriör. Fasaderna är spritputsade och vitmålade med slätputsade listverk samt fönster och dörromfattningar. Runt hela kyrkan löper en något utskjutande, putsad och svartmålad sockel. Murarna på kyrkans alla delar avslutas av ett listverk av flera utkragande murskift. På flera ställen i kyrkans fasader intill murkrönen finns runda ventilöppningar till kyrkans vindsutrymmen.

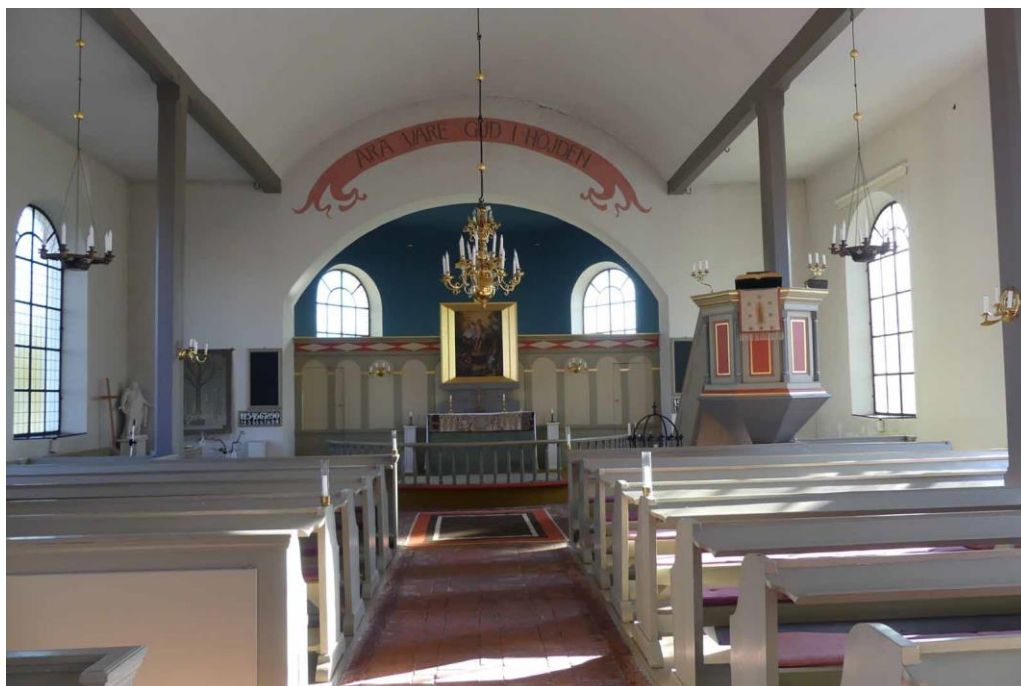
*Kyrkorummet sett mot altaret i öster.*

Kyrkorummet består av en stor och luftig salkyrka där koret upptar dess östra del. Kyrksalen är indelad i tre skepp genom två rader höga träpelare som bär upp längsgående bjälkar mellan ett högre tunnvalvt tak och lägre, plana tak vid sidorna. Väggar, valv och innertak är putsade och vitmålade. Tunnvalvet är ett väv-

klätt brädvalv. Pelarna och bjälken som bär upp taket är målade i en gråbrun nyans. Pelarna har en enkel fyrkantshuggen form som genom fasade hörn bildar åttasidiga pelarskaft. Upptill och nedtill har pelarna en bredare, fyrkantig form som bildar bas och kapitäl. Längst i väster finns en orgelläktare vars östra sida bärs upp av pelare målade i samma färg som pelarna till sidoskeppen. Pelarna till orgelläktaren står på socklar av granit och har profilerade kapitäl och fotlist. Läktarens undersida är klädd med träpanel indelad i kassetter genom profilerade brädor. Läktarens barriär mot kyrkorummet består av ett beigemålat ramverk med profilerad överliggare och panel med röda fyllningar inramade av vita lister. Längs långhusets västra vägg leder två speglade trappor upp till läktaren från mittgången. Trapporna och dess räcke är målade i beige nyanser. Räcket är uppbyggt på liknande sätt som läktarbarriären i form av en träpanel med spegelfyllningar. Under trapporna till läktaren finns ett par mindre inbyggnader med en beige brädpanel. Inbyggnaderna utgör förråd och elcentral.

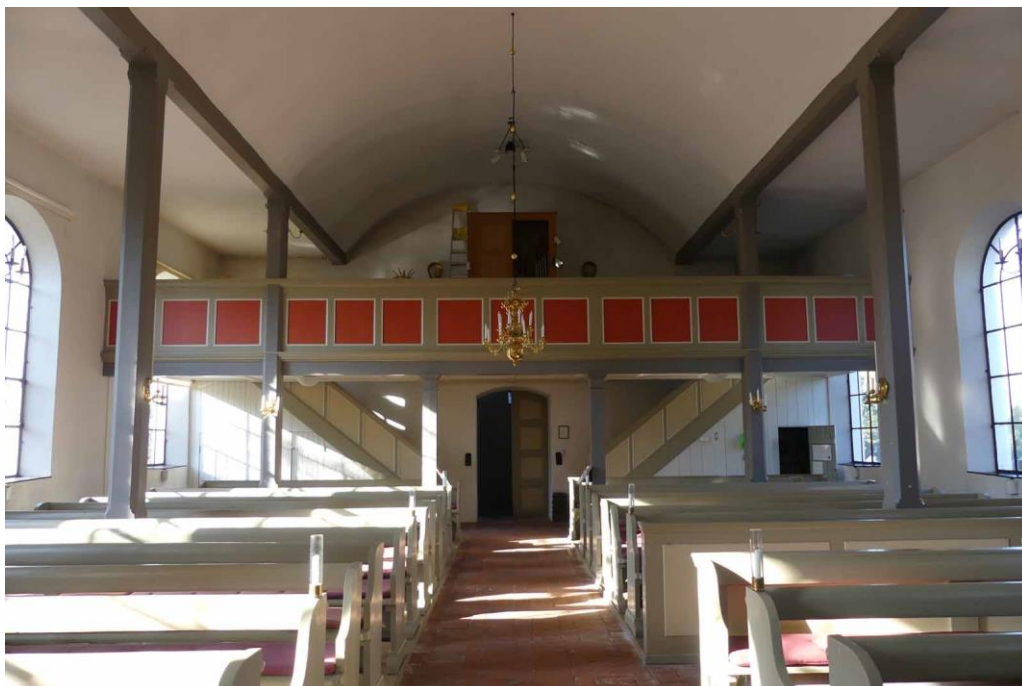
*Kyrkorummet sett mot läktaren i väster.*

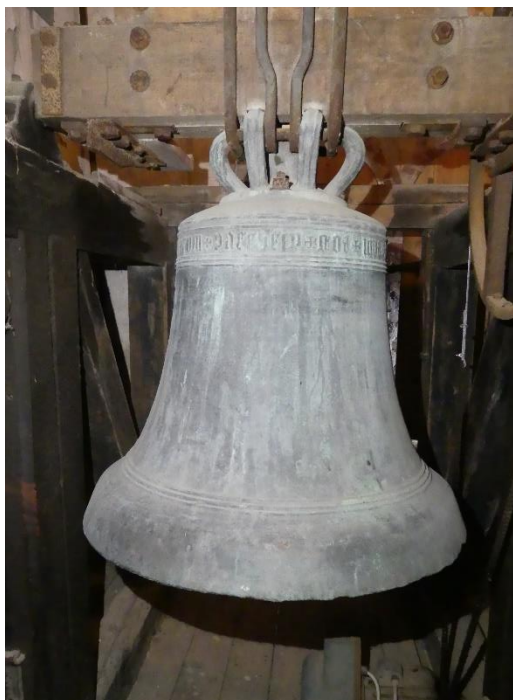
*Kyrkans ringklocka är från 1438. Till höger: Entréhallen i tornets bottenvåning.*

Två klockor finns i klocktornet. Storklockan dateras genom inskrift till 1438 och lilla klockan är från 1801. Båda klockorna är gjutna av malm.
