Degeberga kyrka

Kulturhistorisk karaktäristik och bedömning

ANNA LINDQVIST – 2021-07-16

Degeberga-Everöds församling, Villands och Gärds kontrakt, Lunds stift
Degeberga 106:1, Degeberga socken, Kristianstads kommun, Skåne län

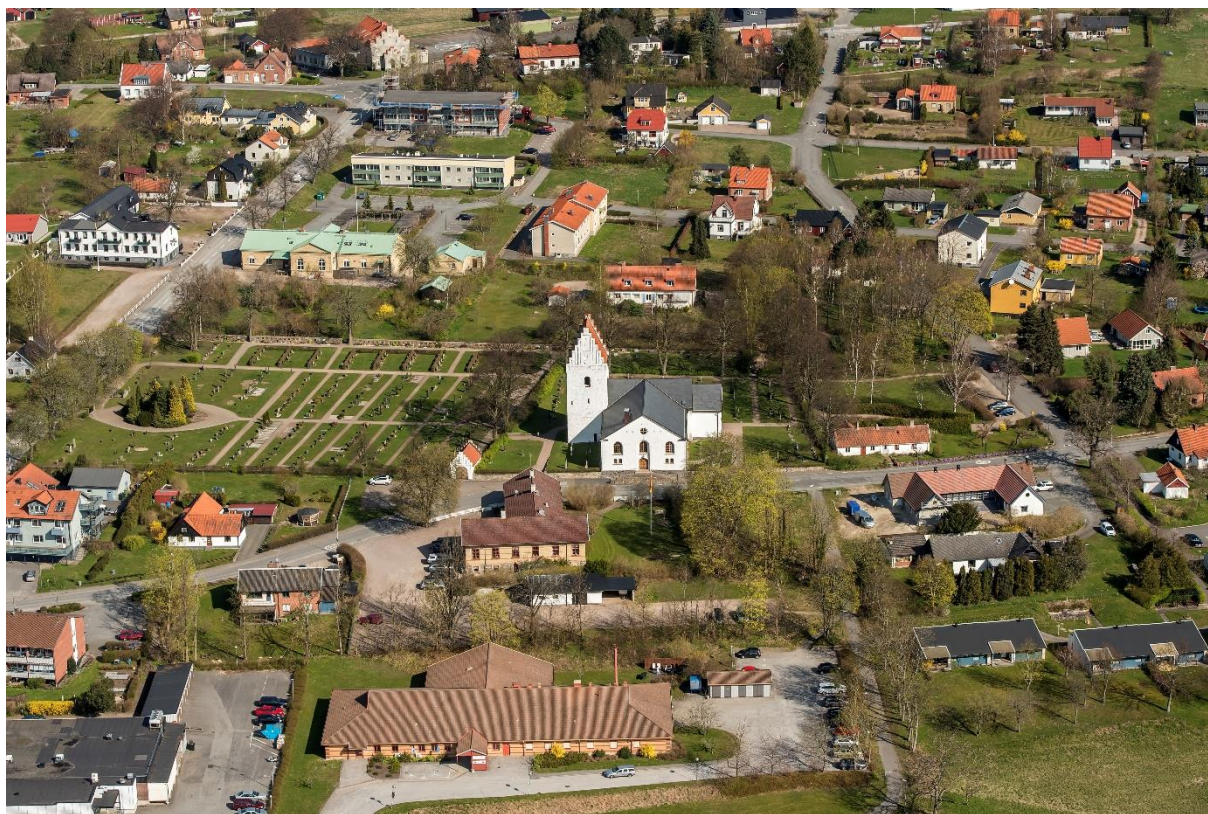
Flygbild över Degeberga kyrkoanläggning från söder med väg 19 i vänster i bild och vägen mot Vittskövle som passerar söder om kyrkan. På den södra sidan är den före detta folkskolan belägen, vilken numer bland annat inrymmer församlingshem. Foto: Pär-Martin Hedberg, 2014.

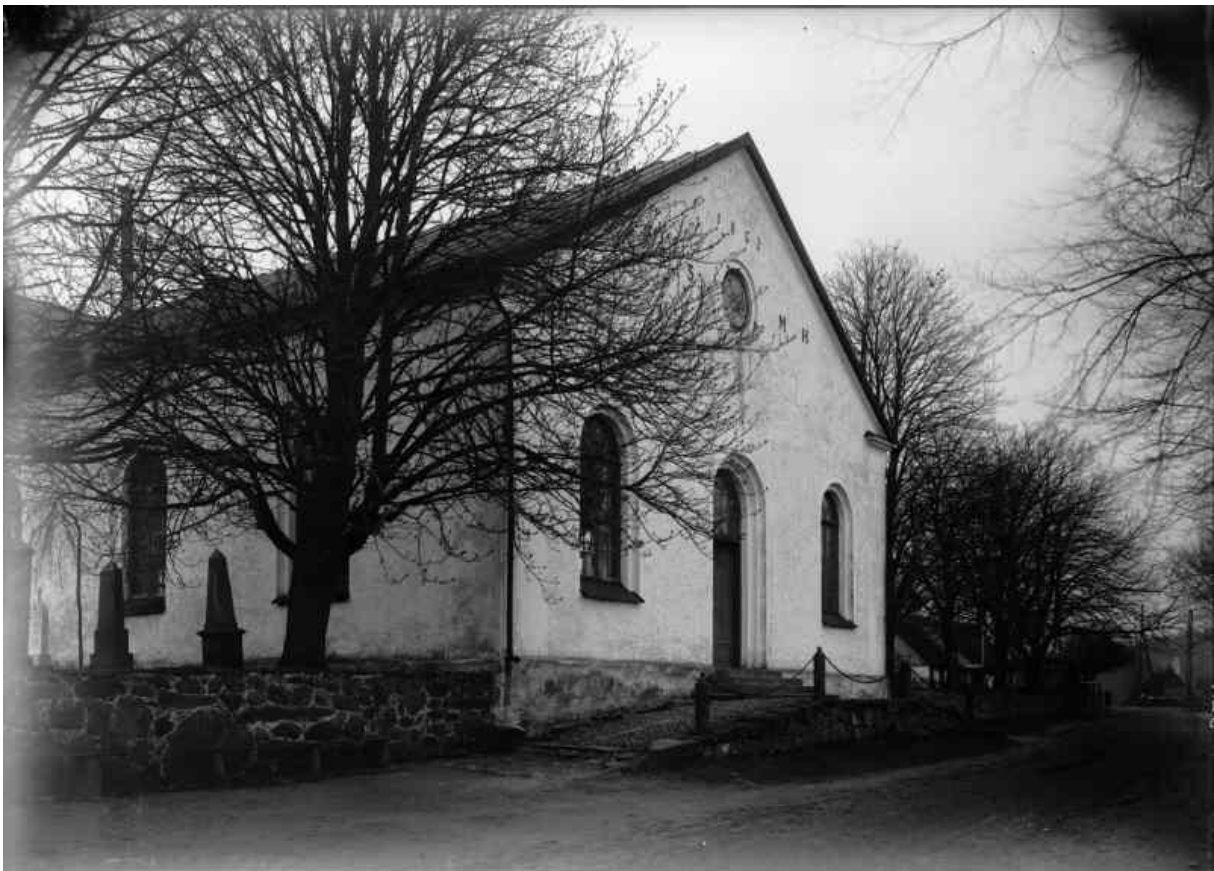
Korsarmens södra gavel före ombyggnaden 1926. Foto: Torsten Mårtensson, 1919. Bilden är hämtad från Riksantikvarieämbetets bild databas Kulturmiljöbild.

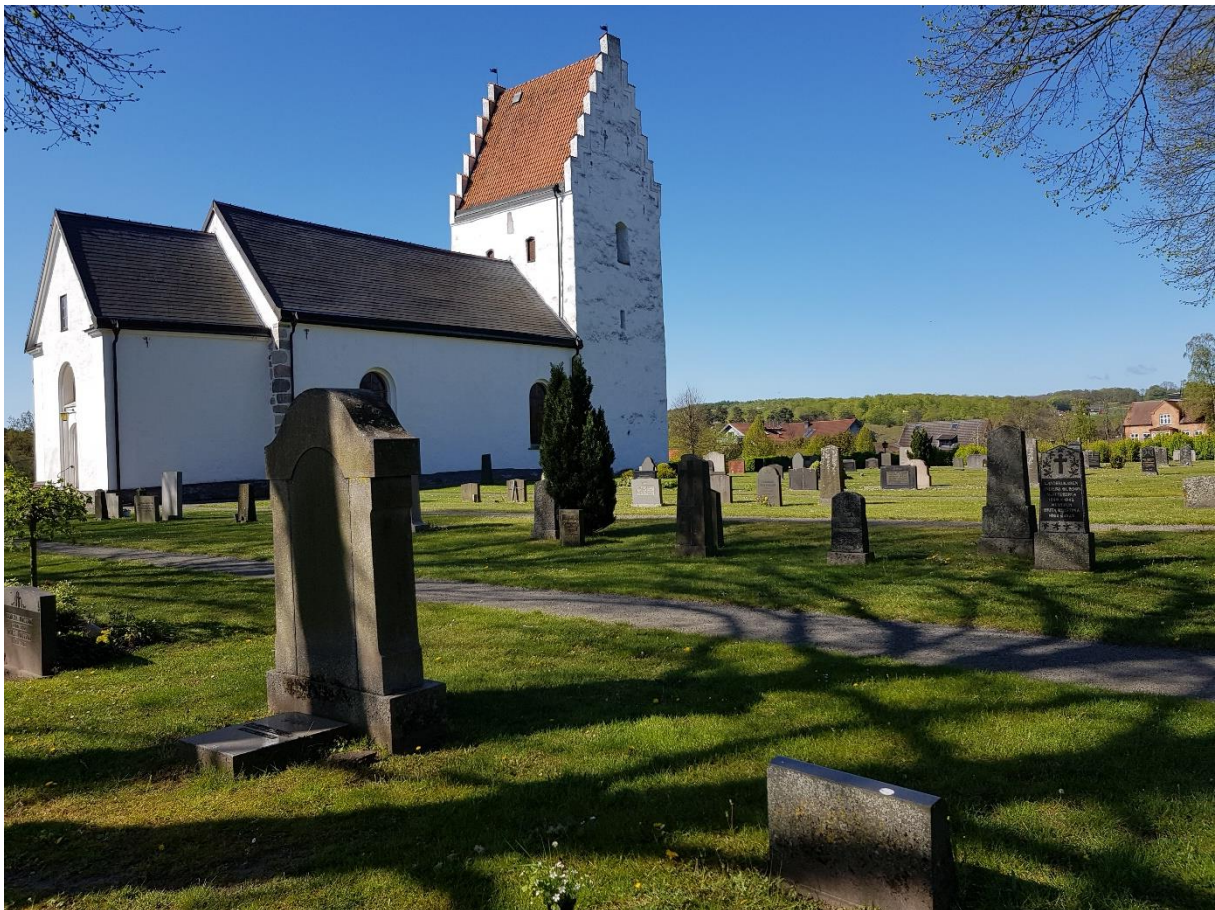
Kyrkans fasader är spritputsade med delvis slätputsade omfattningar och hörn och avfärgade i vitt. I putsen finns på flera ställen ritsningar efter igenmurade fönster- och dörröppningar. Tornets gavelrösten i norr och söder är försedda med blinderingar och avslutas med trappstegsgavlar. Blinderingarna på södra sidan är rikligare och dekorerade med en rundel och flera vertikala partier, medan den norra sidan är försedd med en sicksackformad blindering

som följer trappstegsgavlar. Korsarmens eller tillbyggnadens södra gavel är symmetriskt uppbyggd med fönsteraxlar, två korsformade blindingar samt årtalet 1863 och initialerna RS och MH i svartmålat smide, vilket står för Rudolf Stjernsvärd och hans hustru Maria Hagerman på Vittskövle gods. Långhusets östra hörnkedjor av huggen granit är frilagda. Tornet saknar sockel, långhus och det före detta koret har en liten högre sockel, medan korsarmen har en sockel med varierad höjd, samtliga målade i en grå ton. Kyrkans rundbågiga fönsteröppningar är sedan renoveringen 1961–1963 försedda med kopplade fönster med spröjsade bågar av ek med antikglas i de yttre bågarerna. Solbänkarna är av kalksten. Tornet har små rektangulära ljusöppningar i söder och väster, som ger ljus åt trappan. På västra sidan finns ytterligare små ljusöppningar samt en liten rundbågig fönsteröppning med blyspröjsade rutor som ger ljus åt dopkappellet.

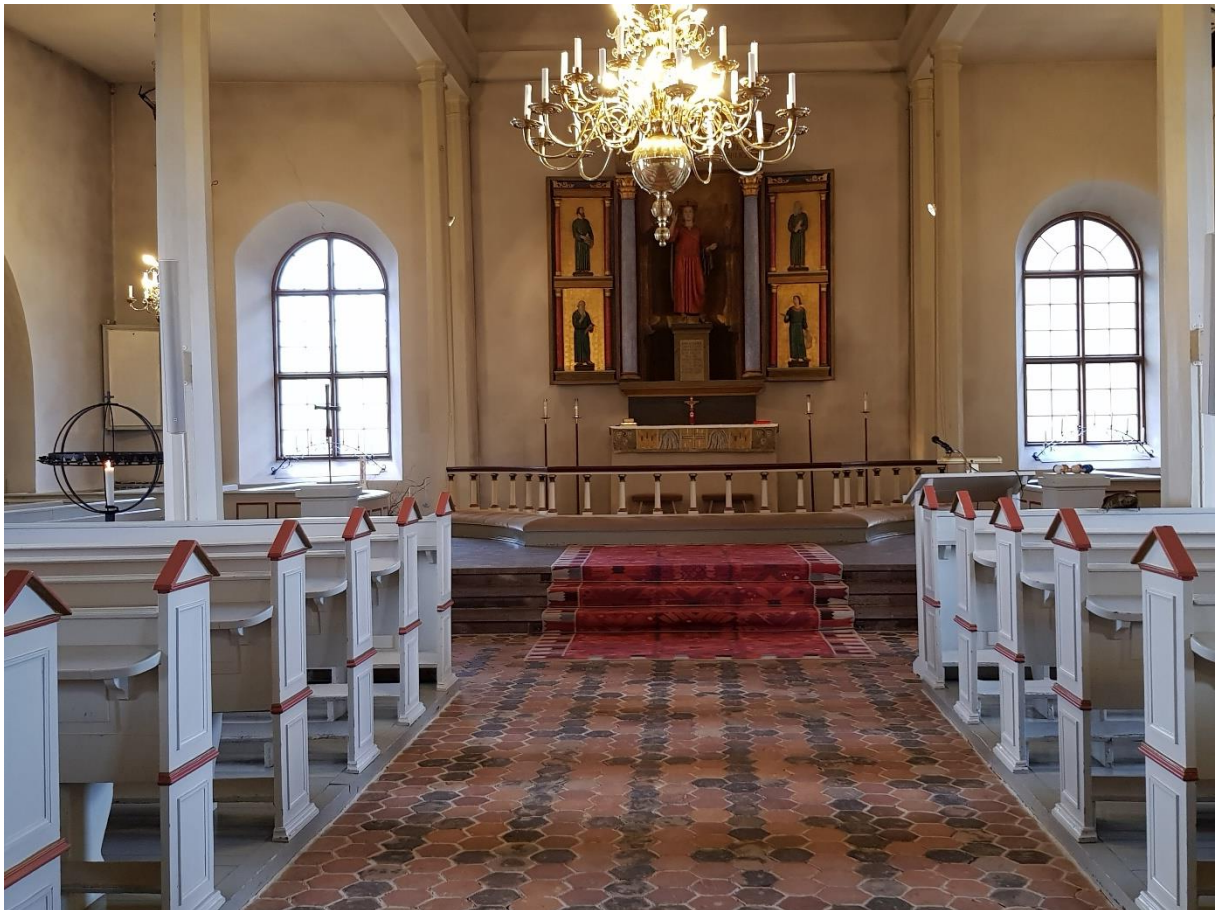
Långhuset består av korsarmens norra del samt det äldre medeltida långhuset. Golvet är lagt med sexkantiga äldre tegelplattor i olika röda och bruna nyanser. Bänkkvarterens golv är något högre och består av ett gråmålat trägolv. Väggarna är putsade och avfärgade i vitt. Takets trätunnvalvskonstruktion bärs upp av profilerade träpelare mot de lägre plana sidotaken. Fönsteröppningarna är sedan 1961–1963 försedda med kopplade ekbågar med hela innerbågar med klarglas.

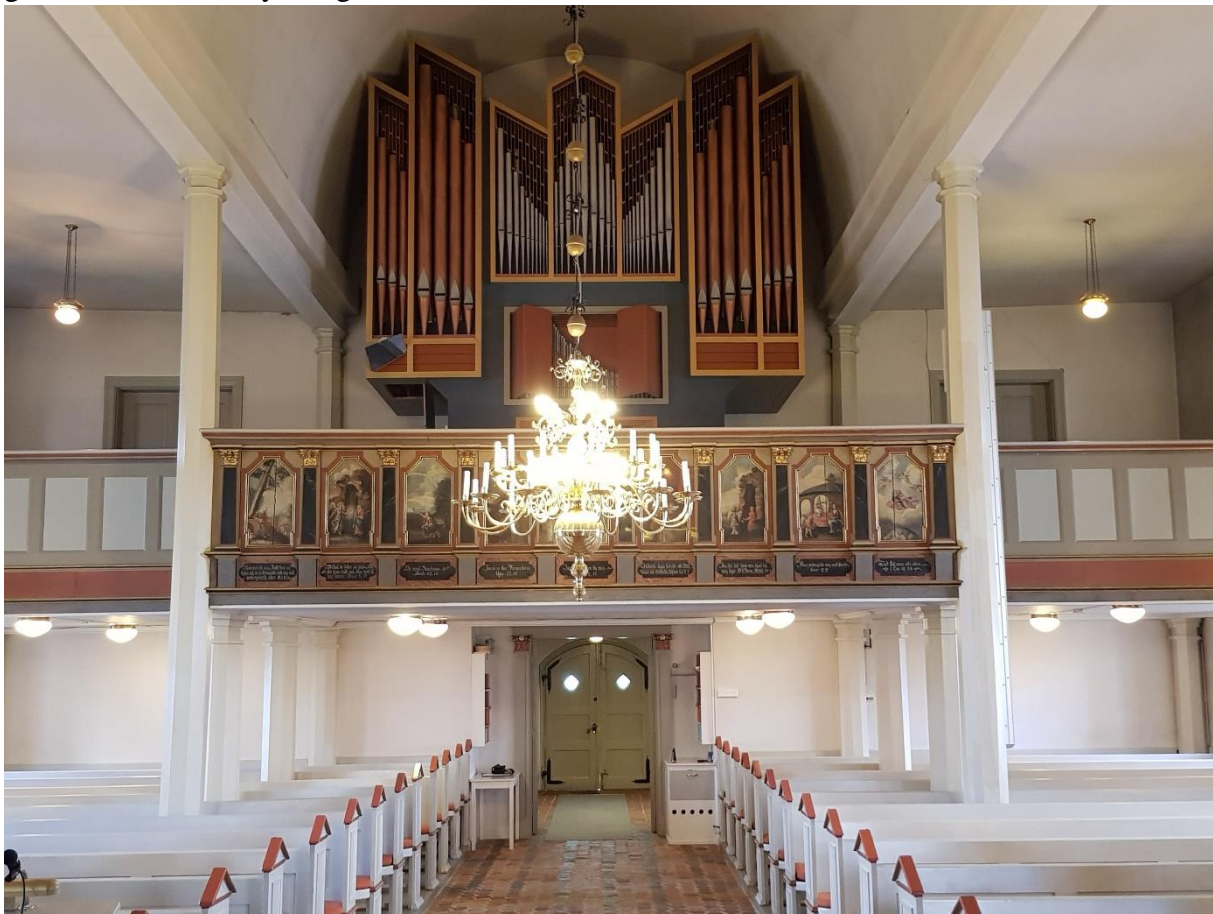
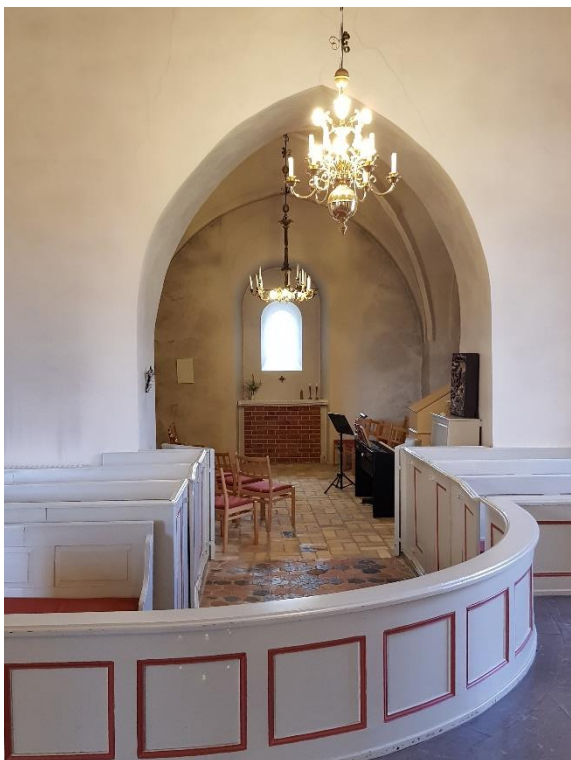
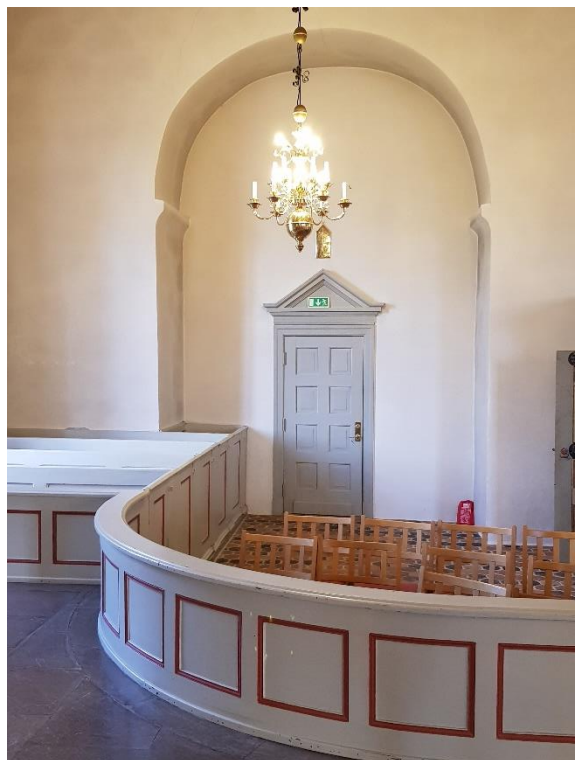
Tornets bottenvåning i väster används som kapell. Öppningen mellan långhus och torn är spetsbågig och avgränsas av ett lågt gråmålat skrank med dekorativt utformade grindar från 1926. Golvet är lagt med gulbrännande tegel. Rummet täcks av ett vitputsat kryssribbvalv, som vilar på hörnpilastrar. Väggarnas naturstensmurverk syns genom den vita avfärgade putsen. I västra muren finns ett litet rundbågigt fönster som saknar innanfönster.

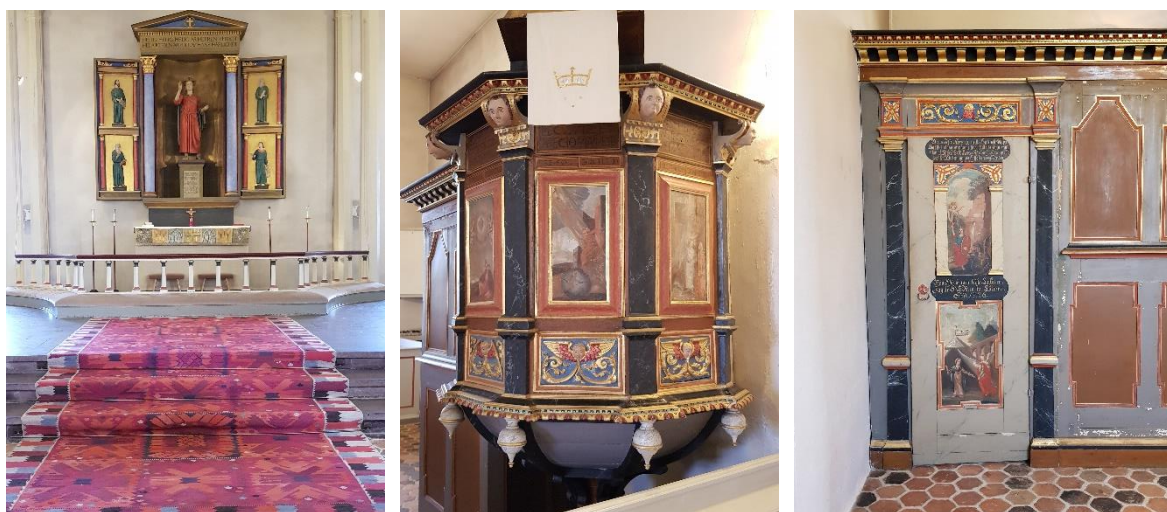
Altarringen är tresidig med enkla svarvade balusterdockor, uppfört 1926 efter ritningar av domkyrkoarkitekt Theodor Wåhlin.

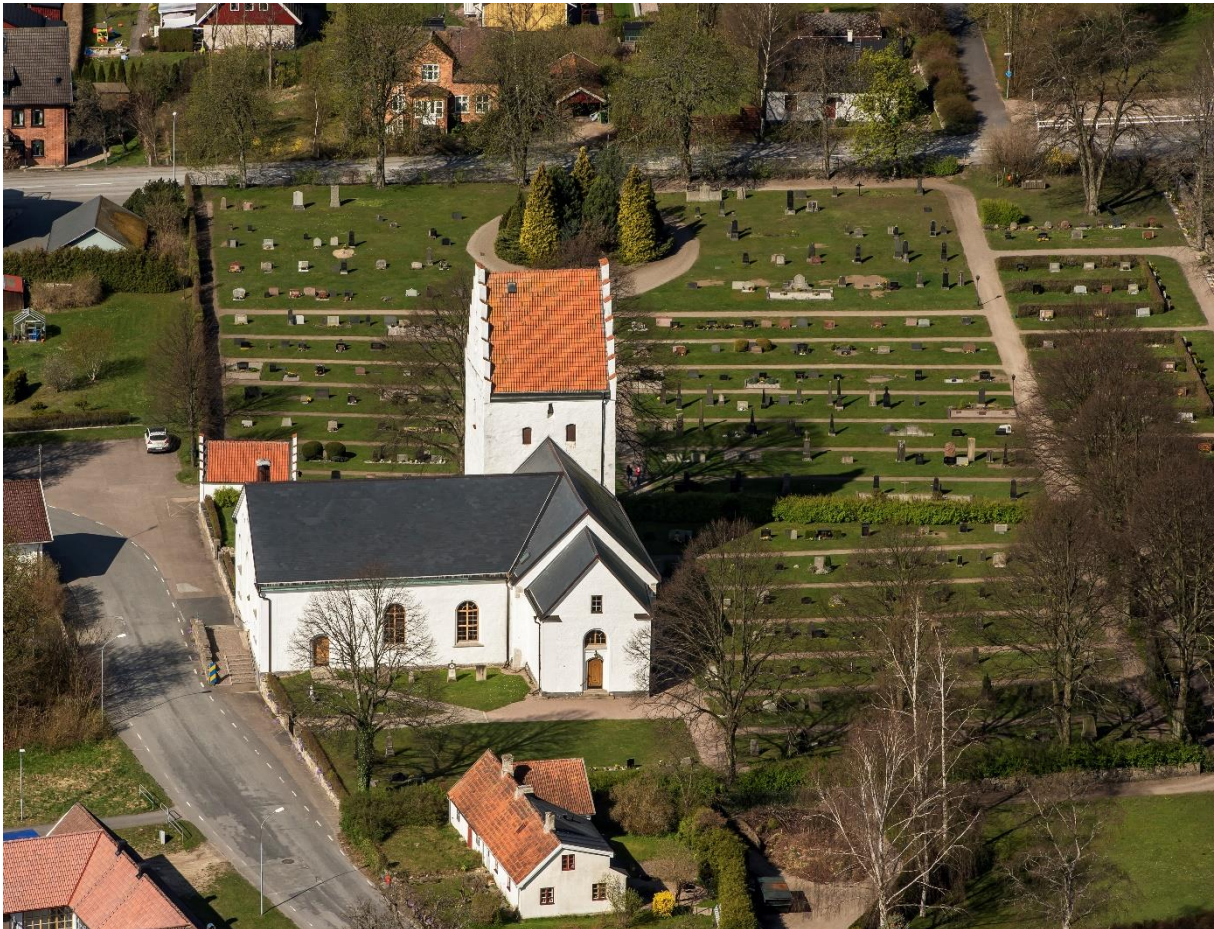
Flygbild över Degeberga kyrkoanläggning från öster. Foto: Pär-Martin Hedberg, 2014.

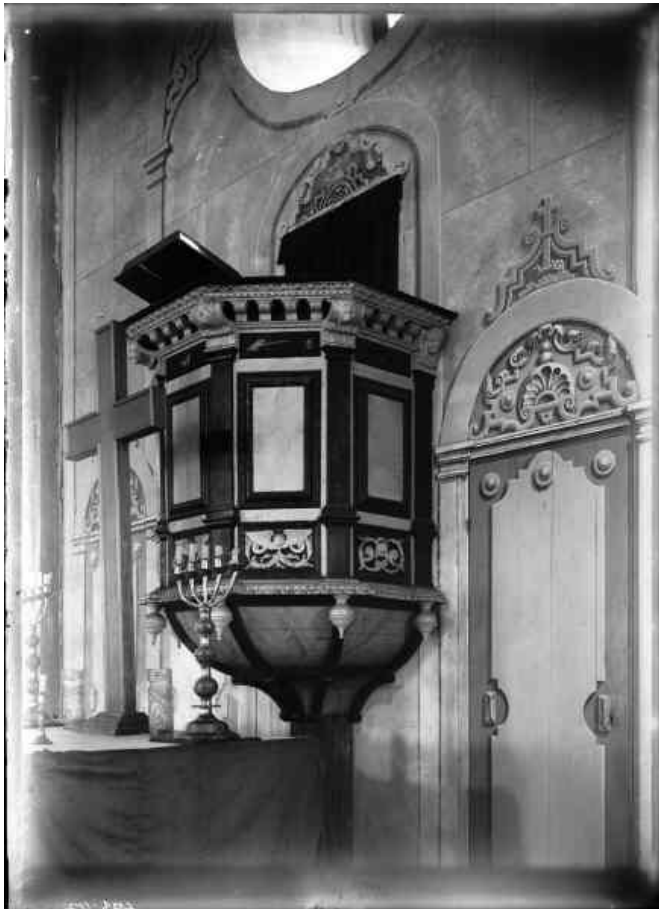
Kyrkans interiör mot norr. Foto: Torsten Mårtensson, 1919. Bilden är hämtad från Riksantikvarieämbetets bilddatabas Kulturmiljöbild.
