# Rödeby kyrka

## Kulturhistorisk karaktäristik och bedömning

Rödeby församling, Karlskrona-Ronneby kontrakt, Lunds stift, Rödeby socken, Östra Rödeby 3:2, Karlskrona kommun, Blekinge län, Blekinge.

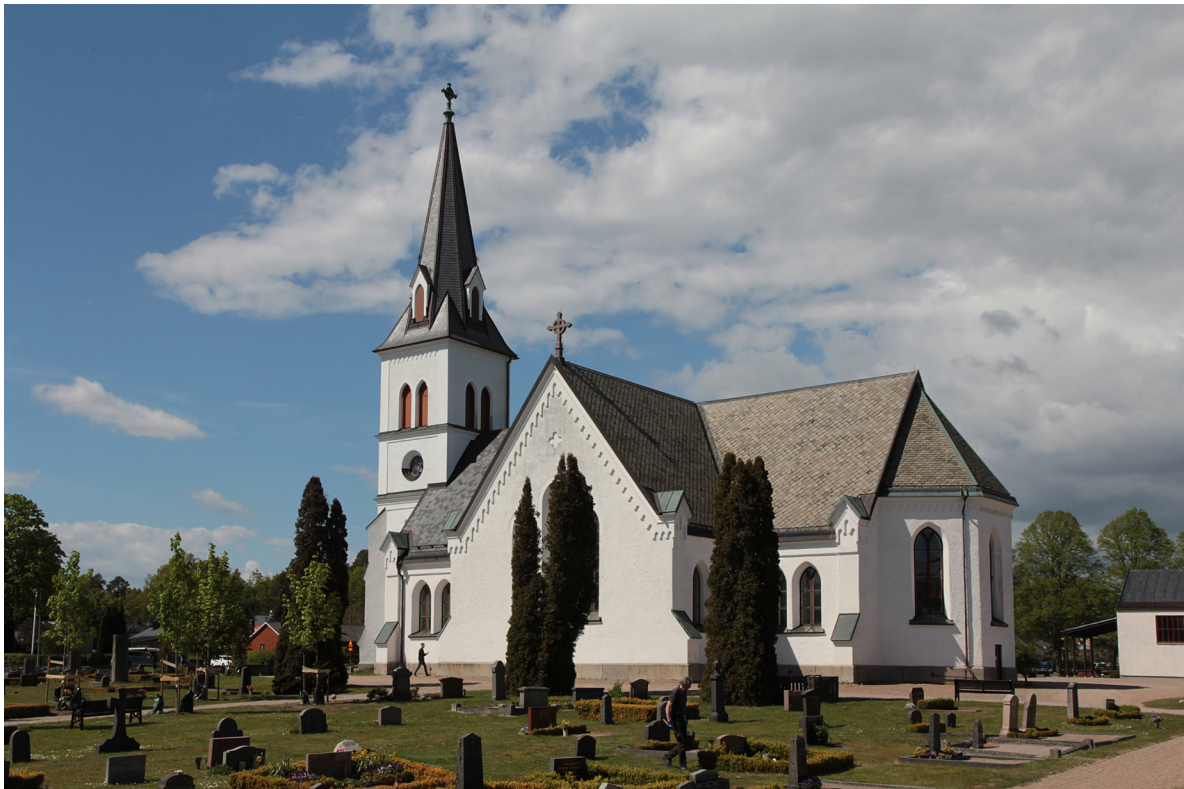
*Rödeby kyrka fotograferad från sydöst.*

Kyrkans planform utgörs av västtorn, korsformat långhus samt kor med tresidig absid i öst och rektangulär sakristia i norr. Murarna är huvudsakligen uppförda av gråsten och vilar på en sockel av skråkantad och krysshämrad granit. Fasaderna är spritputsade och vitkalkade medan omfattningar kring muröppningar, kontreforter och gesimser är slätputsade. Samtliga takfall inklusive tornspiran är avtäckta med

skiffer och plåtarbeten är utförda i koppar. Runt kyrkan löper en slät profilerad takfotsgesims som utmed absiden samt på de båda korsarmarnas gavlar nedtill dekorerats med en spetsbågefris. Frisen återfinns även på kontreforterna frånsett de intill tornets norra och södra hörn. Kyrkans fönster är till största del spetsbågiga med brunmålade träbågar och kopparbeslagna solbänkar. Långhus och kor har parställda större fönsteröppningar medan öppningarna på korsarmarnas gavlar och den tresidiga absiden är högsmla. Sakristians två fönster i norr är något mindre än långhusets och korets.

Huvudentrén i väster utgörs av en spetsbågig portal inramad av ett gavelmotiv som bärs upp av smala kolonner. Tympanonfältet pryds av årtal 1877 och dess profilerade listverk avtäckts med kopparplåt och kröns av ett ringkors. En trappa av granit leder tillsammans med handledare av svartmålat smidesjärn upp till porten som utgörs av en brunmålad pardörr med spetsbåigt överljus. Tornets norra och södra hörn markeras av snedställda och slätputsade kontreforter. Åt norr och söder finns små parställda rektangulära fönster vid tornets första våningsplan medan andra tornvåningen har djupt indragna rundfönster i norr, söder och väster. Klockvåningen har två spetsbågiga ljudöppningar i varje väderstreck med ljudluckor av liggande brunmålad träpanel. Torntaket har en firsidig anslutning till tornet som övergår till spirans oktagonala resning krönt av ett ringkors av koppar. Spiran har takkupor med sadeltak krönta av smidesdekorationer och brunmålade träluckor åt samtliga väderstreck.

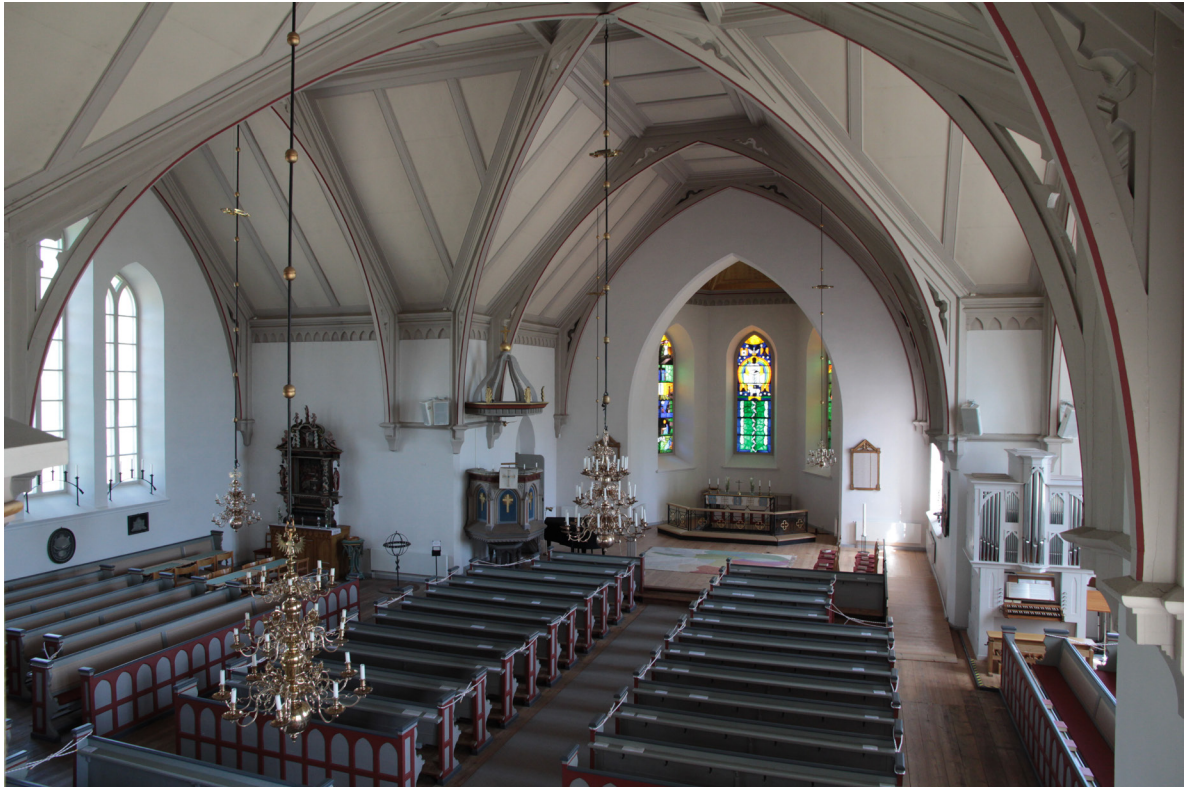
*Kyrkorummet fotograferat från läktaren i väster.*

Kyrkorummets golv utgörs av ett såpskurat brädgolv och väggarna är putsade och avfärgade i vitt. Den öppna bänkinredningen är uppdelad i fyra kvarter. Längs de norra och södra långhusmurarna finns även enkelbänkar placerade. Taket har formen av ett tredingstak med profilerad gesims med underliggande spetsbågig fris i mötet med väggarna. De synliga och delvis genombrutna takstolarna kragar ut nertill och bärs upp av profilerade konsoler. Konsolerna förbinds med en vulstformad list som löper vidare över anslutande fönsterpar. Lister, gesimser och andra element som kopplar till taket är huvudsakligen målade i grå kulör. Även takstolarna är gråmålade med rödmålade fasningar. Taket är klätt med kryssfäner målade i bruten vit kulör med ramverk i ljusgrått.

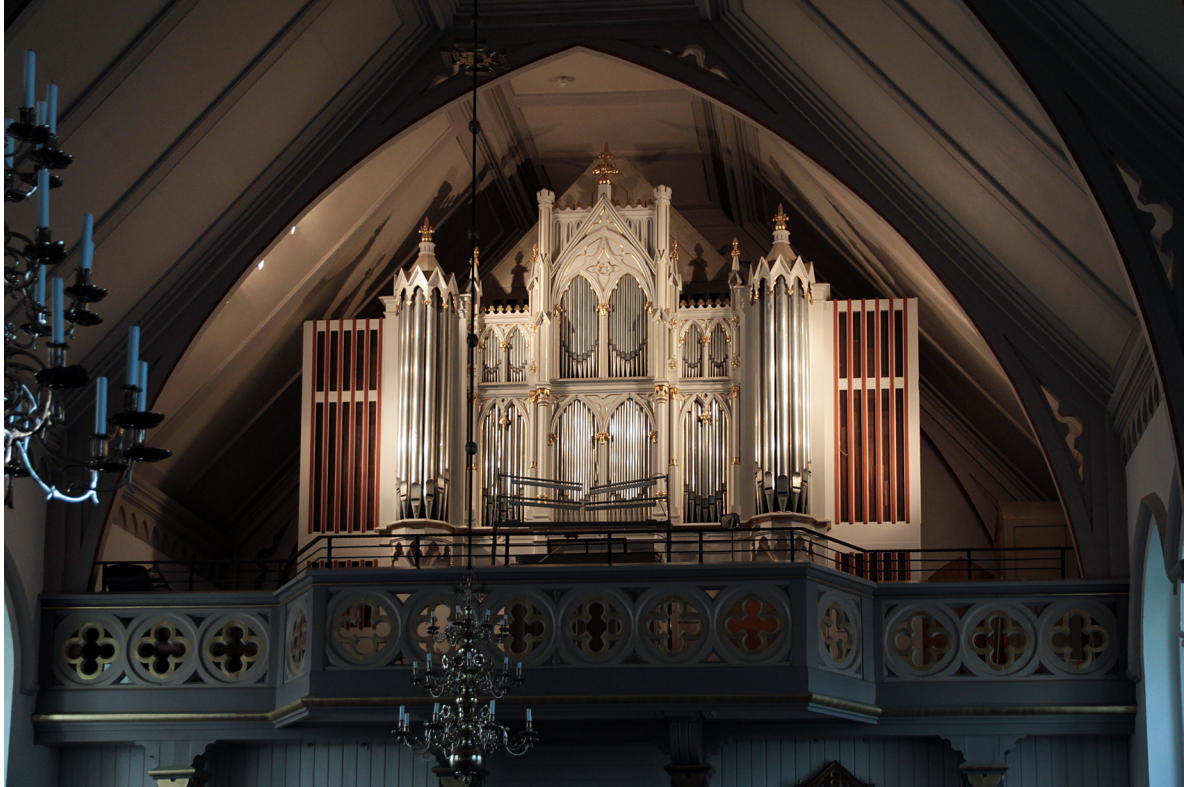
*Den fullbreda orgelläktaren i väster.*

I långhusets västra del återfinns den fullbreda orgelläktaren som bärs upp av fyra kolonner med tärningskapital. Underbyggnaden är täckt av gråmålad träpanel. Läktarbarriären har utskjutande mittparti och är utformat med genombrutna fyrpass samt profilerad överliggare med svartmålat smidesräcke. Samtliga snickerier är gråmålade med förgyllda detaljer. Via en trappa bakom orgeln nås tornets övre våningar. Torngolven utgörs av obehandlat trä och väggarna är putsade utan avfärgning.

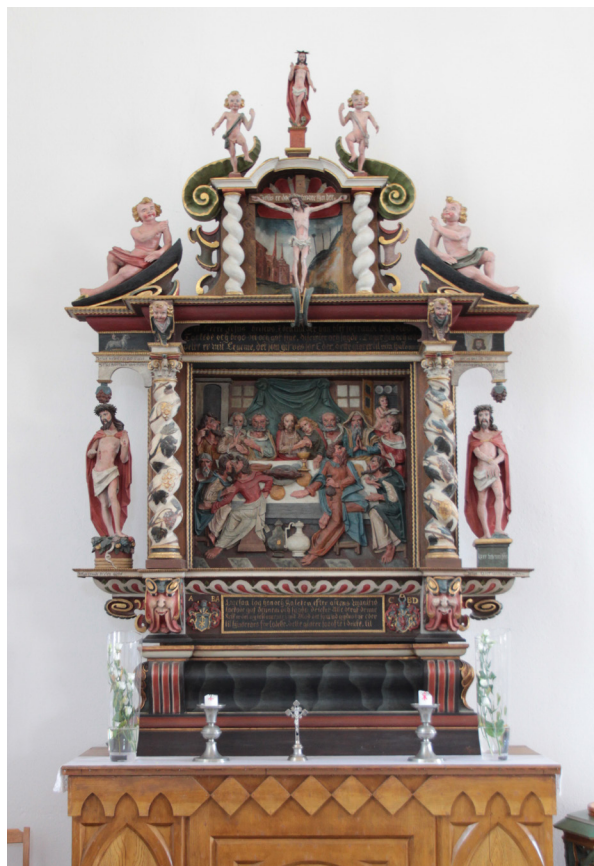
*Kyrkans äldre altarpupp från 1673.*

*Altaruppsatsen* från den medeltida kyrkan är placerad mot östväggen i den norra korsarmen och tillverkades av bildhuggaren Åke Truedsson 1673. Uppsatsen är rikt skuren och polykromt bemålad med förgyllda detaljer. Bemålningen är tillkommen i två omgångar, dels 1680, dels 1784. Mittpartiet med en bemålad trärelief föreställande nattvarden flankeras av spiralvridna kolonner och fristående Kristusstatyer. Altartavlan kröns av putti, Kristus på korset samt den återuppståndne Kristus.

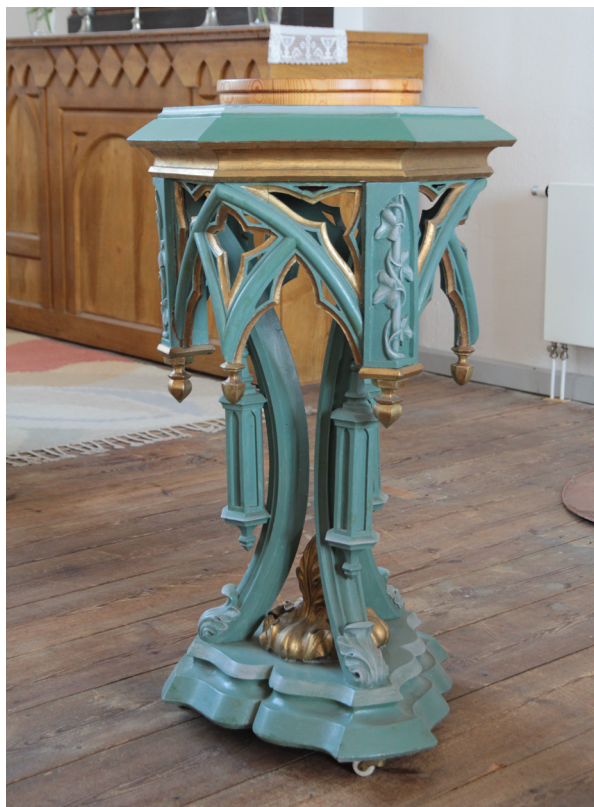
*Den nygotiska dopfunten från kyrkans uppförande.*

Kyrkans *dopfont* med dopskål tillverkades 2011. Ställningen är utförd av svart smidesjärn med skiva och skål av glas, den senare tillverkad av Malin Mena vid hyttan Glasornet i Nättraby. En med kyrkan samtida nygotisk dopfont med skuren och genombruten masverksdekor står idag bredvid det äldre altaret och altaruppsatsen i den norra

korsarmen. Dopfunten är tillverkad av trä som bemålats i blågrön kulör med förgyllda detaljer och har en dopskål svarvad ur en äldre golvplan-ka från kyrkan av Lars Pettersson i Rödeby 2011.

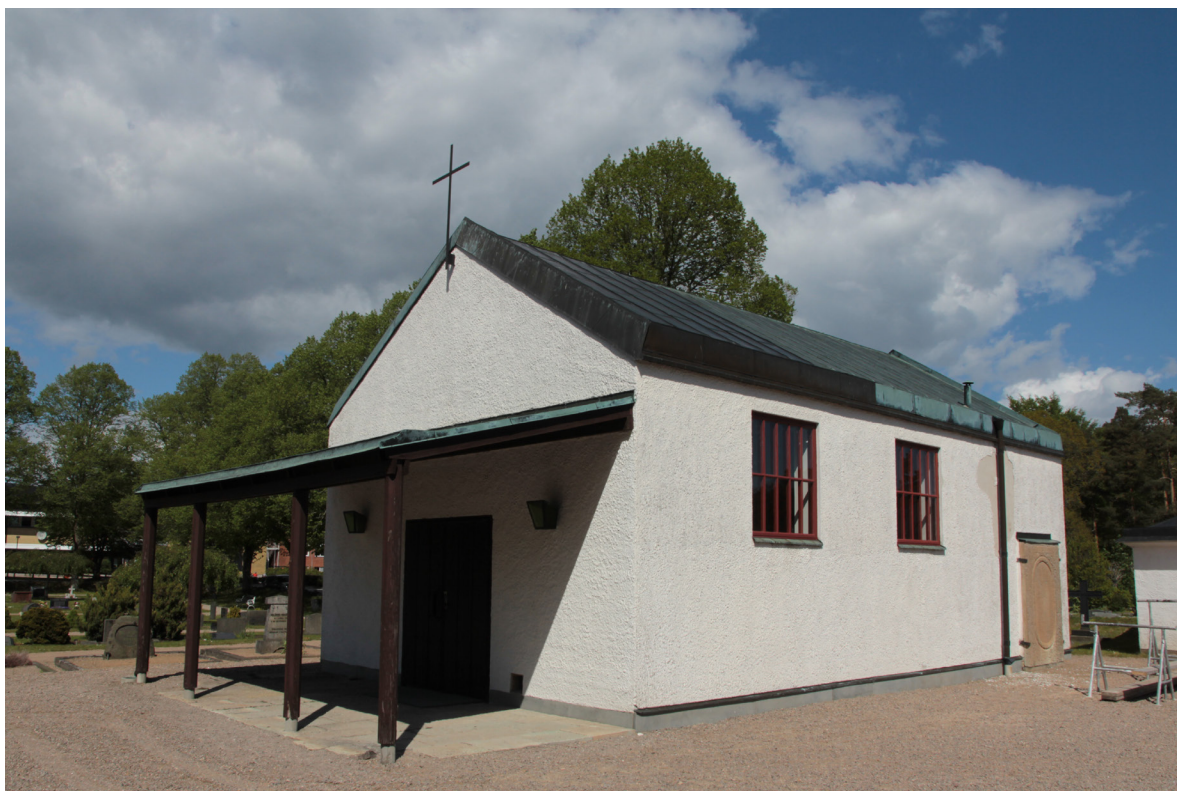
*Kapellet från 1957.*

Nordost om kyrkan finns en materialbod uppförd 1878 samt ett rektangulärt kapell från 1957. Materialboden har närmast kvadratisk planform med pustade och vitkalkade murar samt låg putsad sockel. Spetsbågiga spröjsade fönster och en pardörr av trä är målade i brun kulör. Tälttakets är avtäckt med kopparplåt. Kapellet är ritat av arkitekt Sigge Ullén och har även det vitputsade fasader och kopparavtäckt sadeltak. I kontrast till kyrka och materialbod har kapellet en utpräglad modernistisk arkitektur med rektangulära fönster med högsmal spröjsning. Dörrar och fönster är målade i röd kulör och längs den västra gaveln står ett enkelt utformat skärmtak på fyra pelare. Gavelspetsen pryds av ett kors och de väggfasta armatureerna är tidstypiska och samtida med byggnaden. Gravkapellet genomgick under 2019–20 en omfattande interiör och exteriör restaurering som bland annat omfattade omputsning av invändiga väggar, nytt innertak, omläggning av takets kopparplåt samt nytt avvattningssystem. Intill materialbod och kapell har äldre kopparavtäckta gravvårdar och hällar arrangerats.
