# Rinkaby kyrka

## Kulturhistorisk karaktäristik och bedömning

Åsa Eriksson Green 2021-10-27

Fjälkinge pastorat, Villands och Gärds kontrakt, Lunds stift, Rinkaby socken, fastighet Rinkaby 109:1, Kristianstad kommun, Skåne län och landskap.

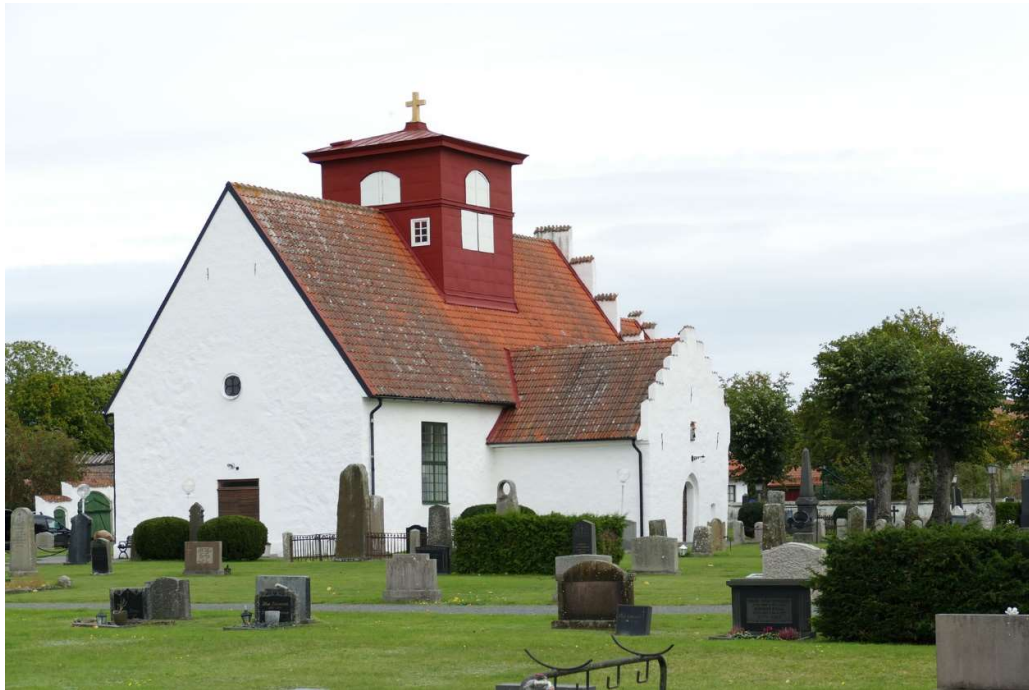
*Kyrkan från sydväst.*

Rinkaby kyrka utgörs av ett kvadratisk långhus och ett lägre, smalare och rakt avslutat kor. Kyrkan är murad i tegel med trappstegsgavlar i öster, på både kor och långhus liksom på vapenhuset i söder. Byggnaden har sadeltak täckta med enkupigt tegel, undantaget vapenhusets tak som är täckt med tvåkupigt tegel. Mitt över långhuset sitter en plåtklädd takryttare med ett flackt tälttak. Takryttaren har rödmålade väggar och tak, vitmålade luckor och ett guldfärgat krönkors.

Kyrkans fasader är spritputsade och vitkalkade. Kor och långhus har en lätt utskjutande och avfasad sockel, putsad likt fasaderna. Kor och vapenhus har mycket enkla friser längs takfoten; koret i två språng och vapenhuset i ett språng. På korets norra fasad finns en inristad markering i putsen efter ett romanskt fönster. I korets gavelfält finns tre rundbågiga blinderingar där den mittersta har en trepassformad överdel. Under dessa finns bevarade nischer till tre ursprungliga fönster, en så kallad trefönstergrupp. På långhusets södra fasad, vid mötet mot vapenhuset, finns nischen till ytterligare ett romanskt fönster. I vapenhusets gavelfält är ett solur inmurat med en tegelpanna som väderskydd. På västra långhusgaveln finns kyrkans huvudingång, i gavelfältet ovan sitter ett litet runt fönster med fyrpassformad spröjs. Porten har dubbla dörrblad klädda med liggande ekpanel och ett överljus utan spröjs. Vapenhusets sydport är stickbågeformad med en spetsbågig, murad omfattning. Dörren är klädd med liggande, spåntade brädor. Öster om dörren finns en avlång ljusglugg i en stickbågig nisch. På korets östra fasad finns en prästingång i form av en enkeldörr med liggande panel och ett enkelt men dekorativt spröjsat överljusfönster. Kyrkans samtliga fönster ligger i liv med fasaden. De är rektangulära med tvär- och mittposter, fyra lika stora, småspröjsade lufter och är målade i en mörkt grön kulör.

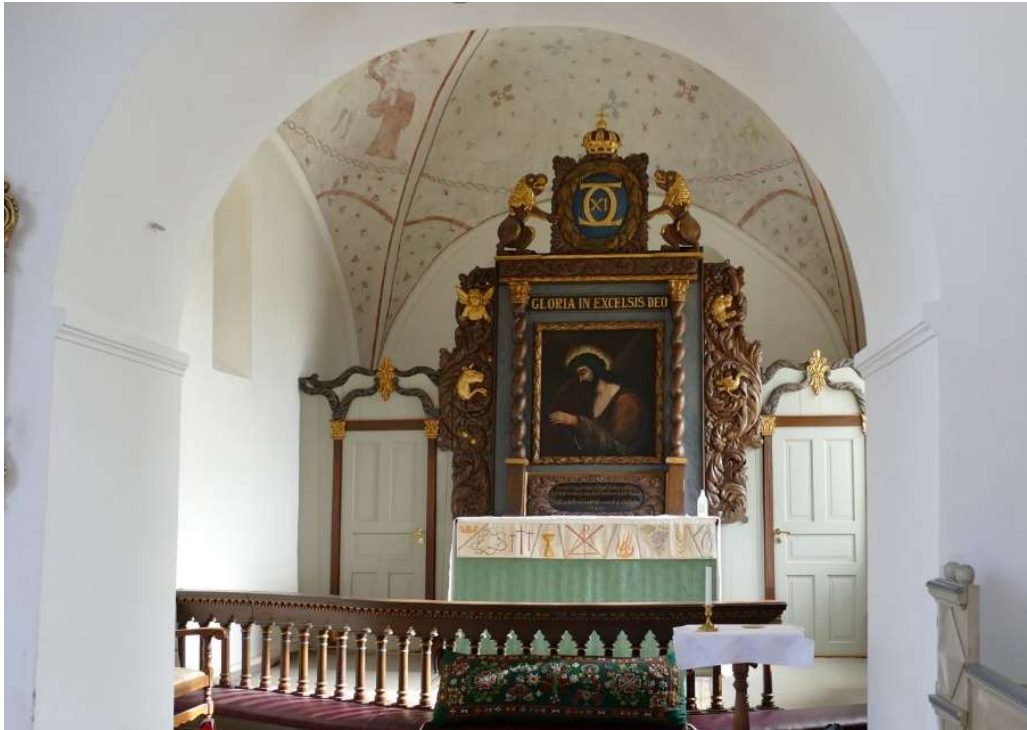
*Koret har sitt ursprungliga romanska valv från 1200-talet bevarat. Här finns också nischer efter medeltida fönster åt norr, och bakom altaret finns nischer efter en ursprunglig trefönstergrupp.*

Triumfbågen är rundbågig med profilerade impostor. Koret täcks av ett bemålat kryssvalv med rundade, konvexa sköldbågar mot ytterväggarna, vilandes på så kallade svickelkolonnetter i hörnen. Valvens målningar härleds till 1400-talet, men spår av romanskt måleri finns bland annat bevarat bakom altaruppsatsen. I norr finns en nisch efter ett medeltida fönster. Liksom det i öster finns nischer efter den ursprungliga trefönstergruppen ovanför den senare upptagna prästingången. Koret domineras av altaruppsatsen som är hopbyggd med dörrpartier på ömse sidor och bildar ett skrank mot sakristian i öster. Altarringen löper hela korets bredd. Golvet är av brunbetsade brädor som till största delen täcks av vävda mattor.

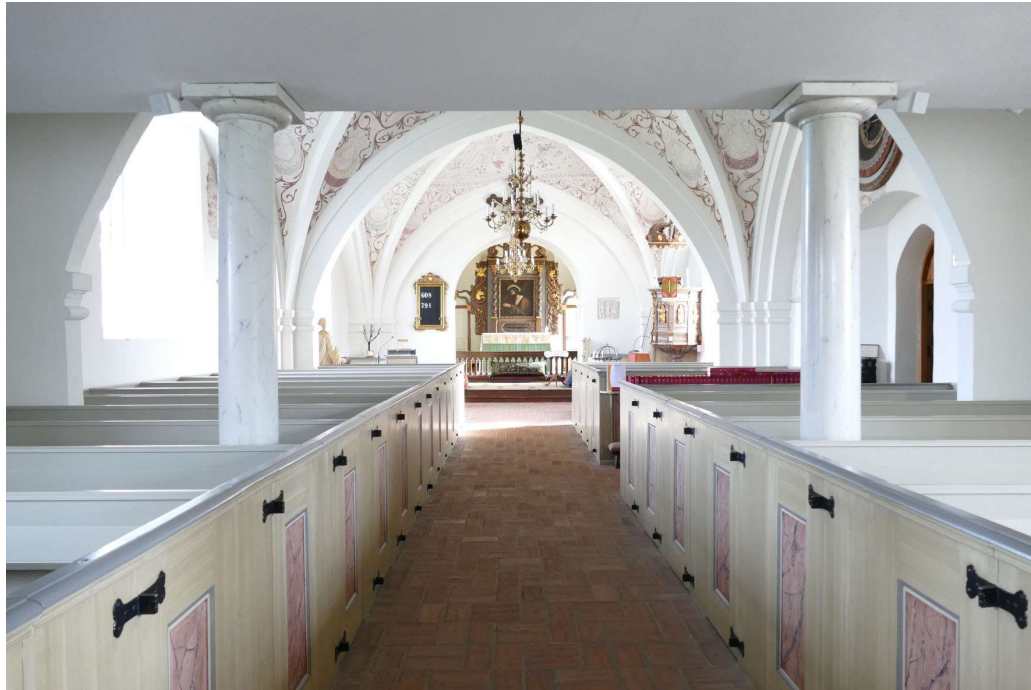
*Utblick över kyrkorummet från väster mot koret i öster. Till höger på bilden syns sydporten.*

Kyrkorummet har vitkalkade väggar och tegelgolv lagt i mönster. Fönstren rymms i djupa, stickbågeformade muröppningar. Den medeltida delen av långhuset utgörs av två travéer med spetsbågiga gördelbågar och kvadratiska valvribbor. Vederlagen utgörs av knippepelare med profilerade överdelar. De två valven är täckta av kalkmålningar med bl.a. scener ur Eva och Adams liv och sirliga blomstermönster i svicklarna. På delar av norra och södra väggarna i den västra travén finns små frilagda fält med romanskt kalkmåleri. Den västra delen av långhuset upptas av en fast och sluten bänkinredning. Den östra travén utgörs främst av en öppen golvyta med två dopfuntar på norra sidan samt predikstol och piano i söder.

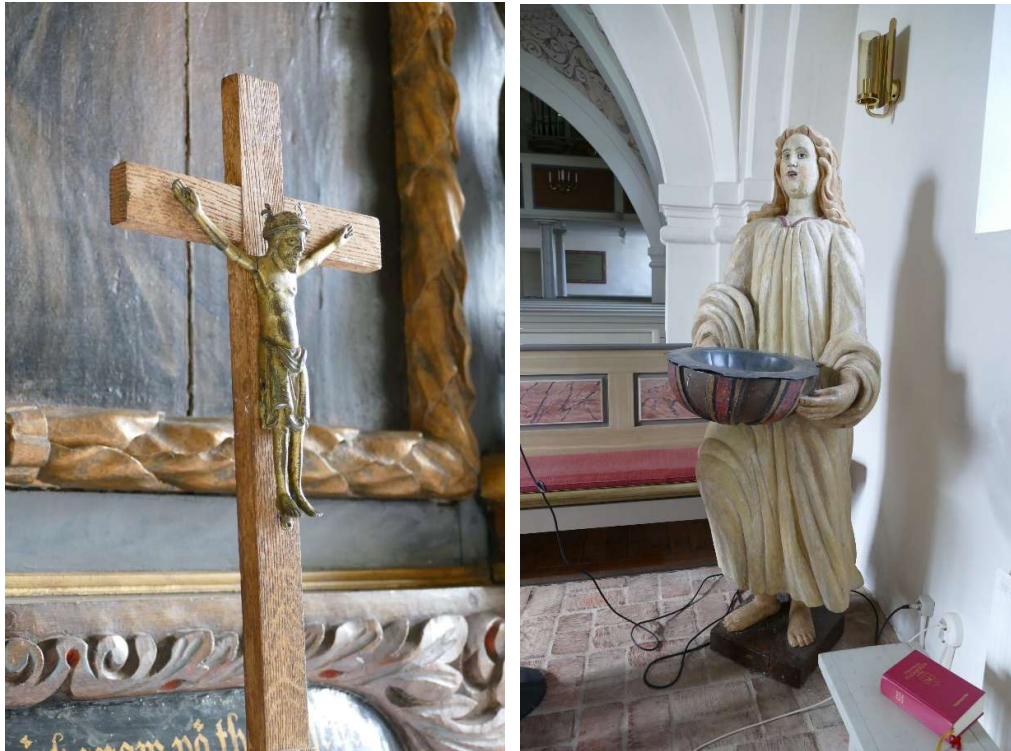
*Till höger kyrkans romanska krucifix av brons som daterats till 800-tal. Till vänster snidad helkroppsstaty av Johannes döparen hållandes en dopskål.*

**Övrigt.** Vid gudstjänst pryds altarbordet av ett krucifix av brons, daterat till 800-talet. Krucifixet är 20–25 cm högt och monterat på ett träkors.
