Beslut

Dnr RAÄ-2023-1506

Skyddsbestämmelser för det statliga byggnadsminnet Stumholmen, fastigheterna Stumholmen 2:8, 2:9, 2:15, 2:16, 2:18 samt del av 2:22, Karlskrona kommun, Blekinge län

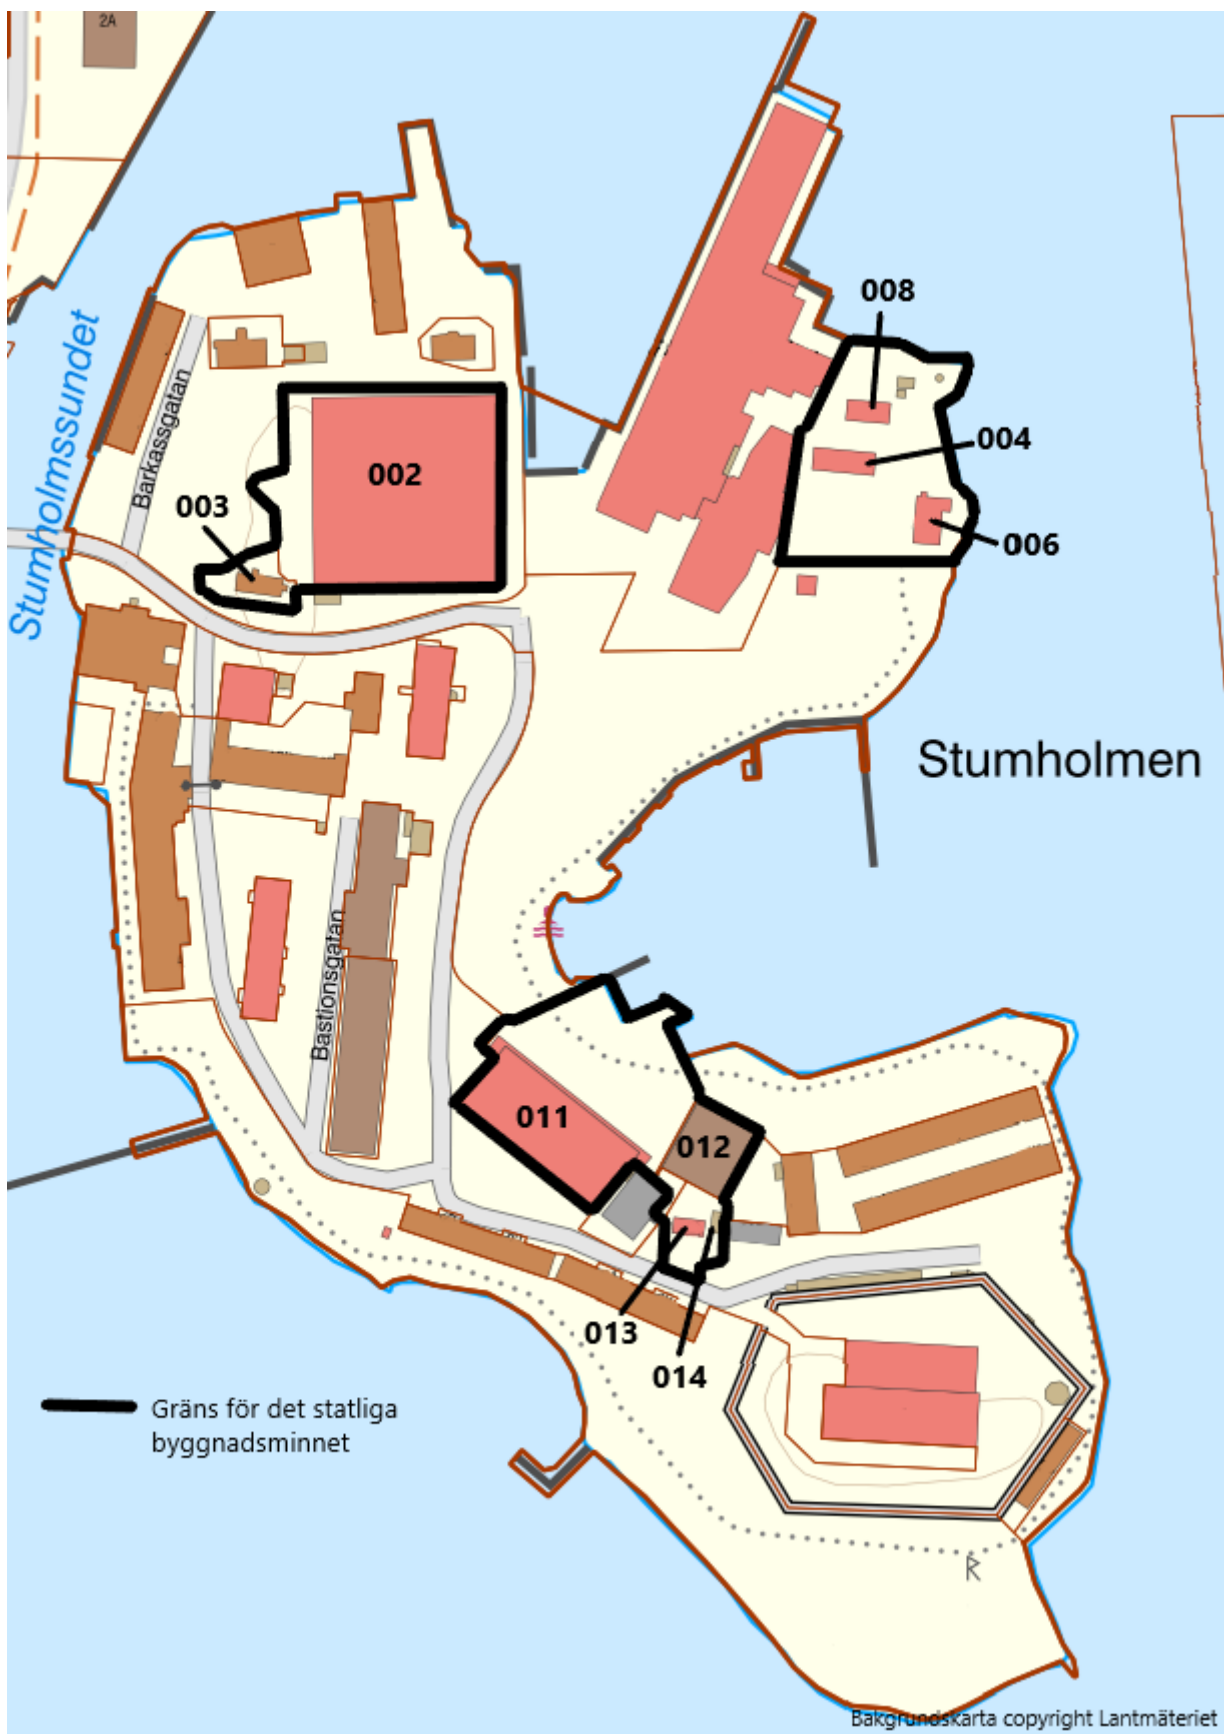
Byggnadsminnet omfattar helt eller delvis de fastigheter som Statens fastighetsverk förvaltar på Stumholmen och därpå belägna byggnader och anläggningar som avgränsats på bifogade karta. Byggnader i kategori A-D omfattas av skyddsbestämmelserna 1-6.
