Ändring av skyddsbestämmelser för det statliga byggnadsminnet Lillö kungsgård, Kristianstad Lillö 50:2 och 50:26 samt Kristianstad Öllsjö 68:1, Kristianstads kommun, Skåne län

Skyddsbestämmelser för det statliga byggnadsminnet Lillö kungsgård, Kristianstad Lillö 50:2 och 50:26 samt Kristianstad Öllsjö 68:1, Kristianstads kommun, Skåne län

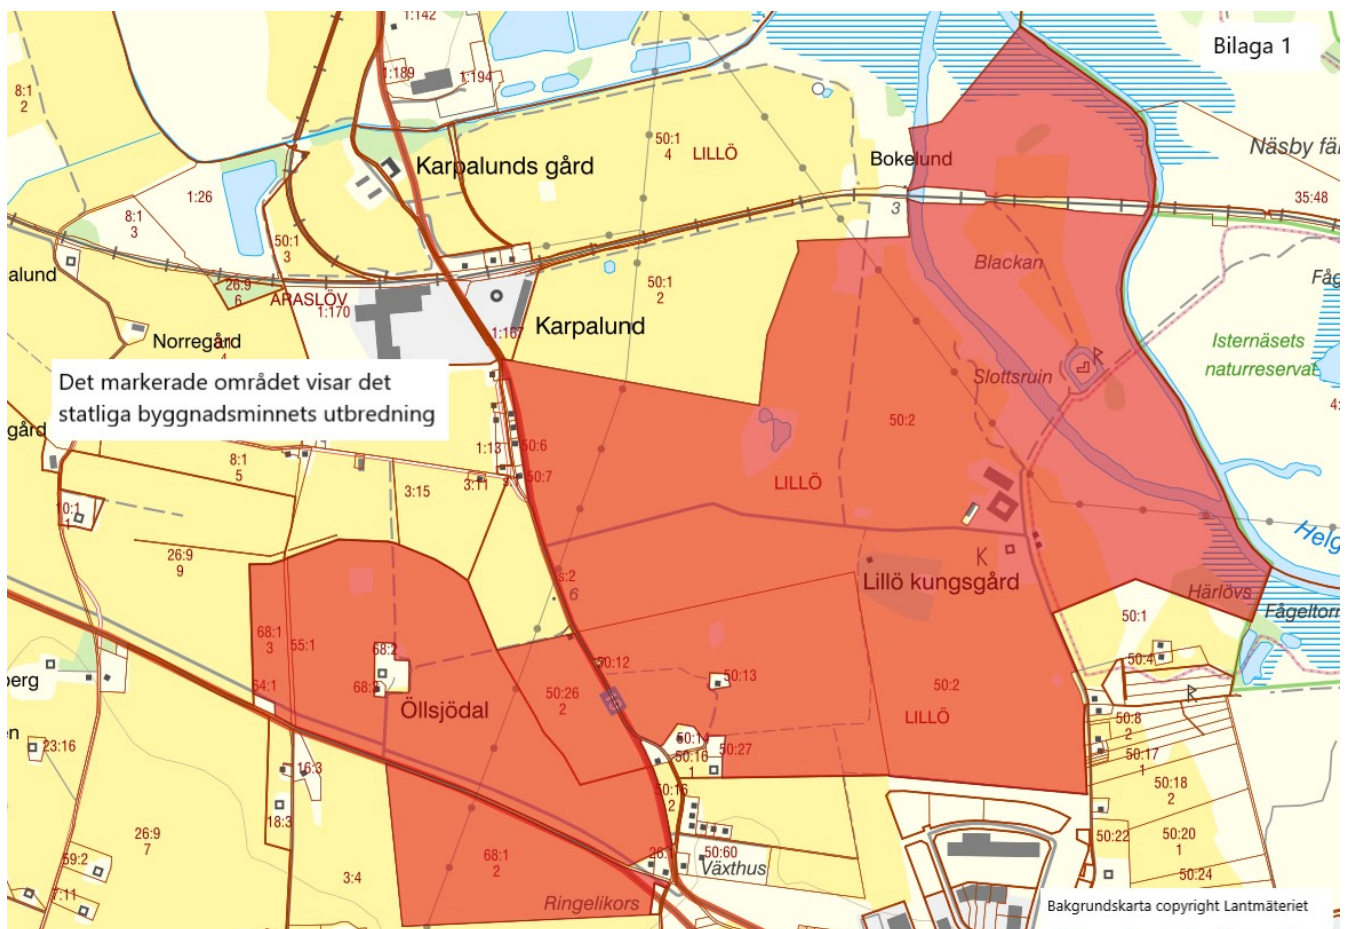
Bilaga 1. Rödmarkerat område visar byggnadsminnets avgränsning.

Det statliga byggnadsminnet Lillö kungsgård omfattar hela fastigheterna Kristianstad Lillö 50:2 och 50:26 samt Kristianstad Öllsjö 68:1. Byggnadsminnets avgränsning framgår av rödmarkerat område i bilaga 1.

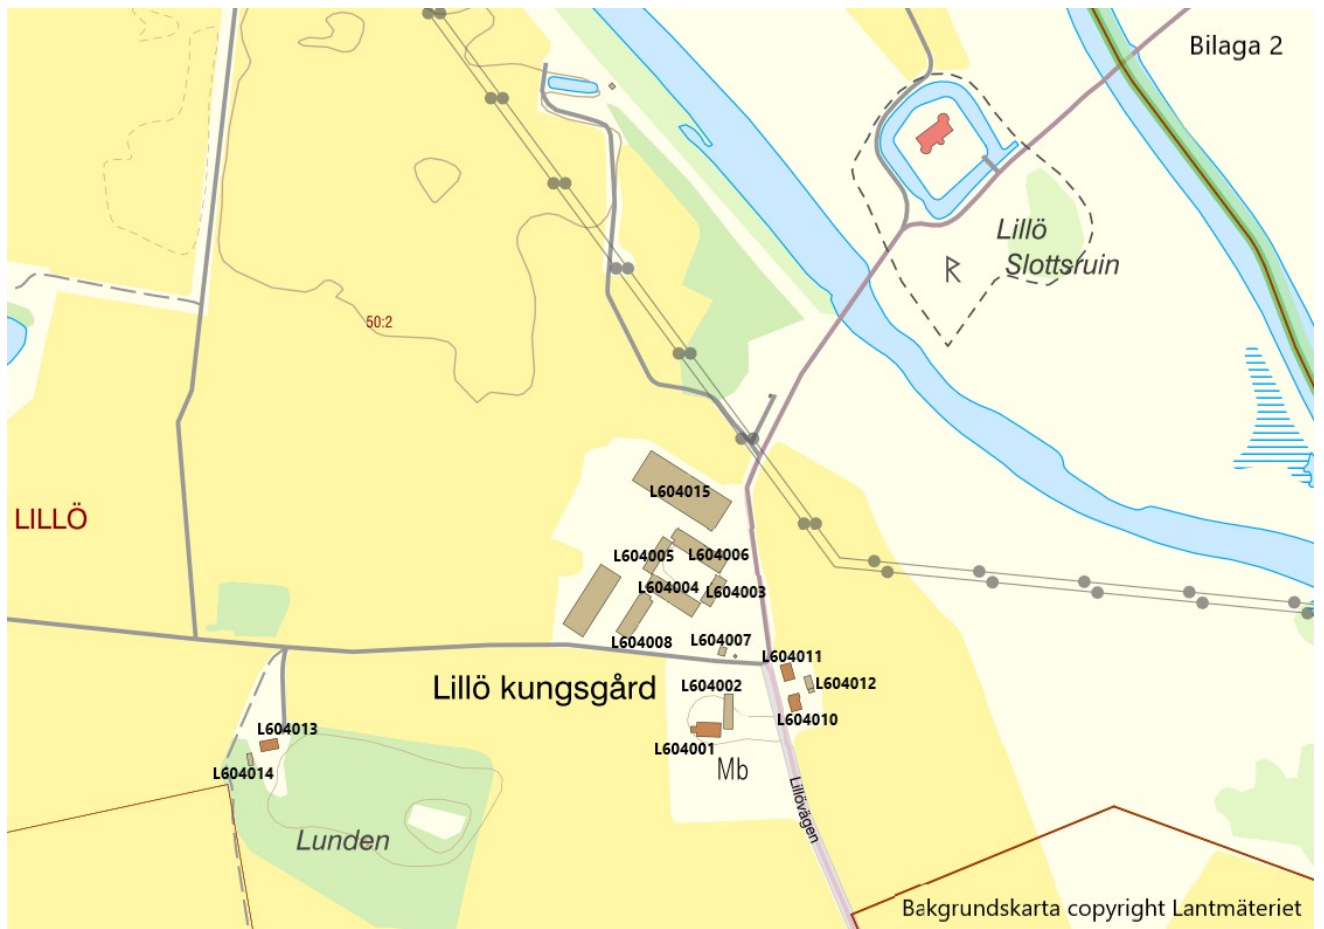
Bilaga 2. Byggnaderna inom det statliga byggnadsminnet.

I byggnadsminnet ingår följande byggnader, se även bilaga 2:

- L604001. Arrendatorsbostad
- L604002. Flygelbyggnad
- L604003. Häststall
- L604004. Loge
- L604005. Svinhus
- L604006. Gamla ladugården
- L604007. Garage
- L604008. Maskinhall
- L604010. Södra arbetarbostaden
- L604011. Norra arbetarbostaden
- L604012. Uthus vid arbetarbostäderna
- L604013. Inspektorsbostaden
- L604014. Uthus vid Inspektorsbostaden
- L604015. Kött djurstall
