Norra Åsums kyrka

Lunds stift

Kulturhistorisk karaktäristik och bedömning

Åsa Eriksson Green 2020-05-26

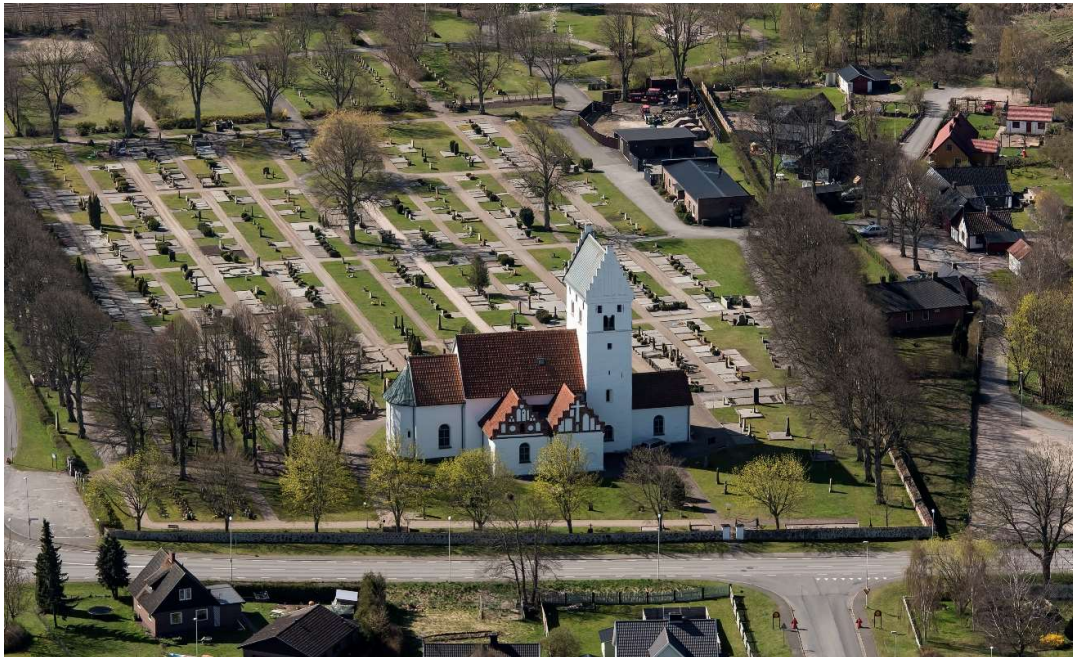
Omslagsbild: Flygbild över Norra Åsums kyrka och kyrkogård taget från norr år 2015. Fotograf: Pär-Martin Hedberg, HioPhoto. Bildrättigheter: Lunds stift.

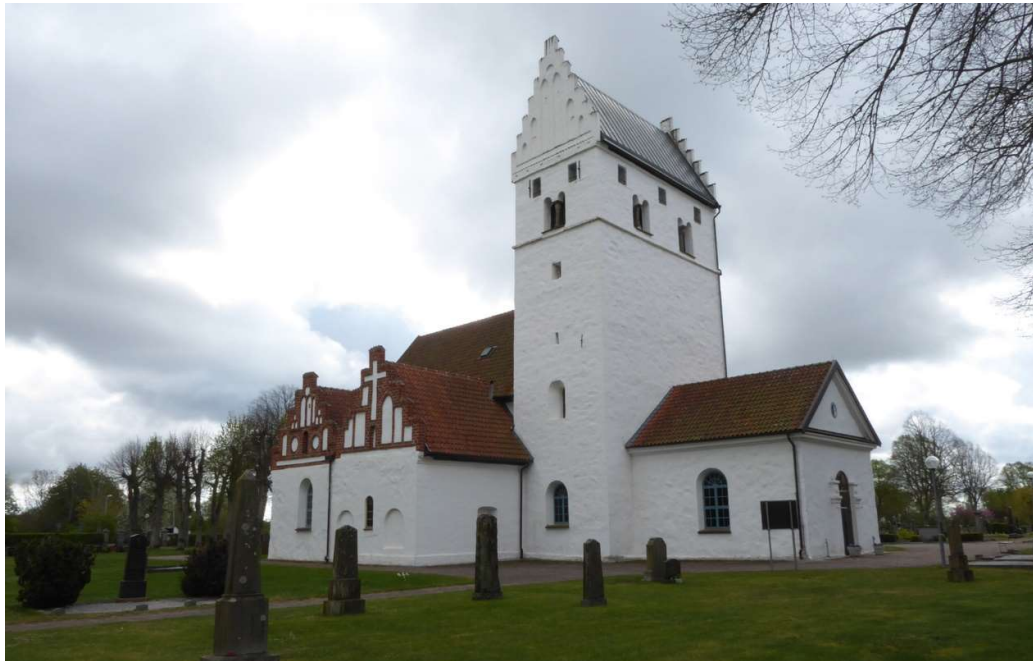
Norra Åsums kyrka från nordväst.

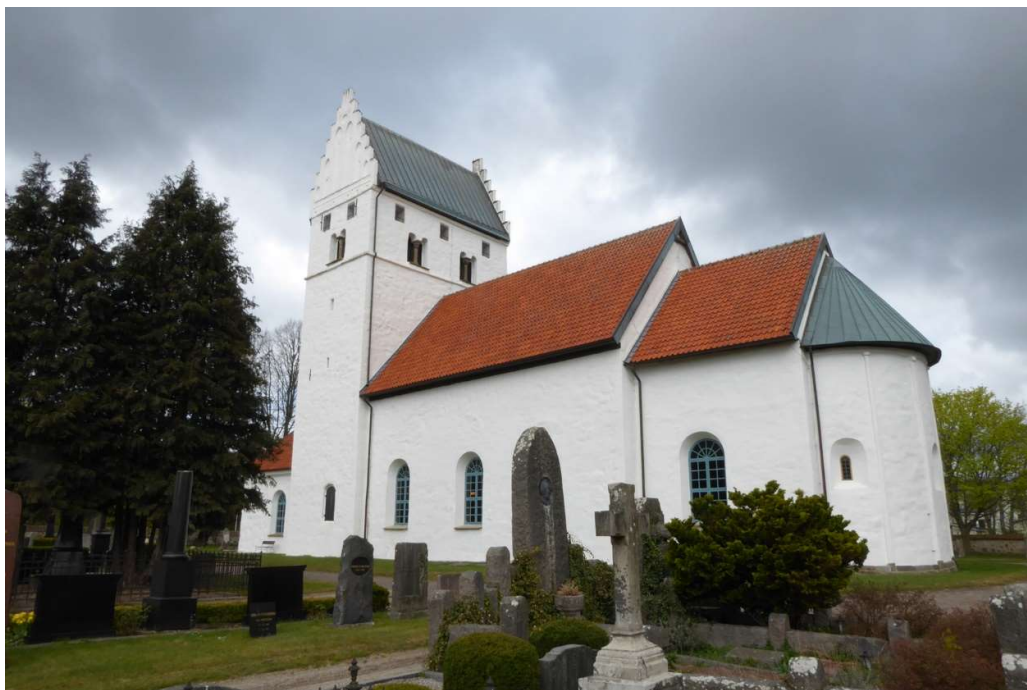
Kyrkan från sydost.

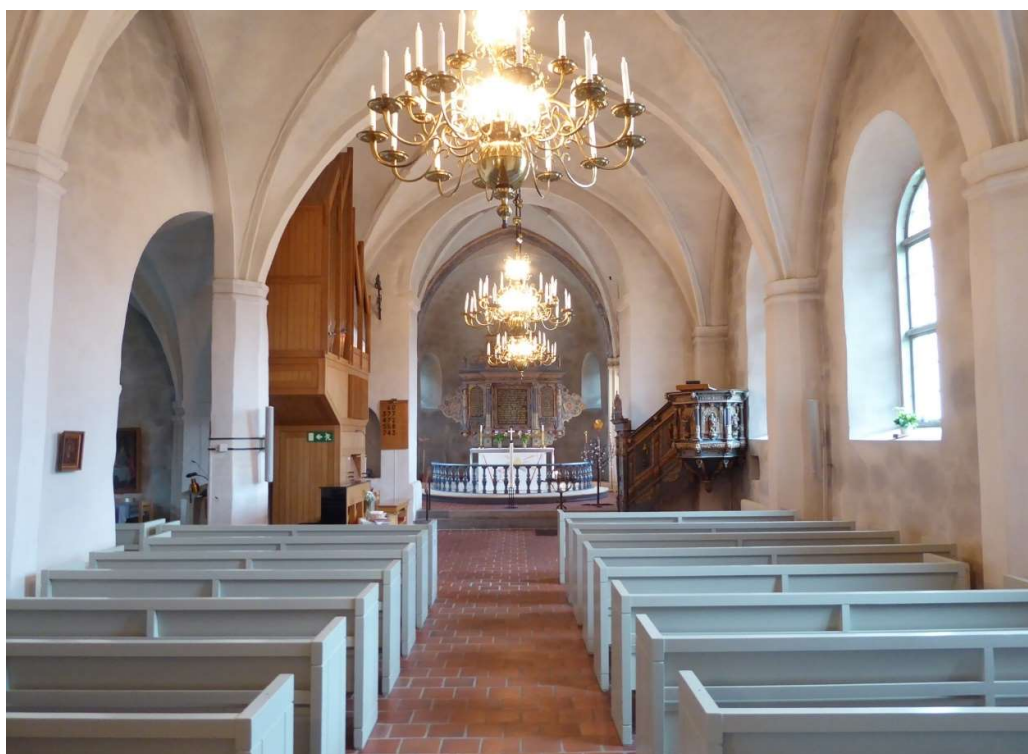
Utblick från västra delen av långhuset mot koret i väster. Den rundbågiga öppningen till vänster i bild leder till dopkapellet som ursprungligen byggdes som sakristia under 1400- eller 1500-talet.

Utbyggnaderna i norr tolkades utifrån 1970-talets undersökningar som senmedeltida, tillkomna under 1400- eller 1500-talet, men vid olika tillfällen. Den östra utbyggnaden, nuvarande dopkapellet, byggdes som sakristia och är murad av granit skolad med tegel i fogarna. Här kan en jämförelse göras med Åhus kyrka där den medeltida sakristian på kyrkans norra sida fortfarande är i bruk. Den norra tillbyggnaden, nuvarande sakristian och ursprungligen vapenhus, visade sig vara helt uppfört i tegel. Den östra blinderingen i dess norra fasad tolkades som en äldre ingång eftersom den är mycket slarvigt igenmurad i jämförelse med den västra blinderingen. Båda tillbyggnaderna har använts som gravkor.

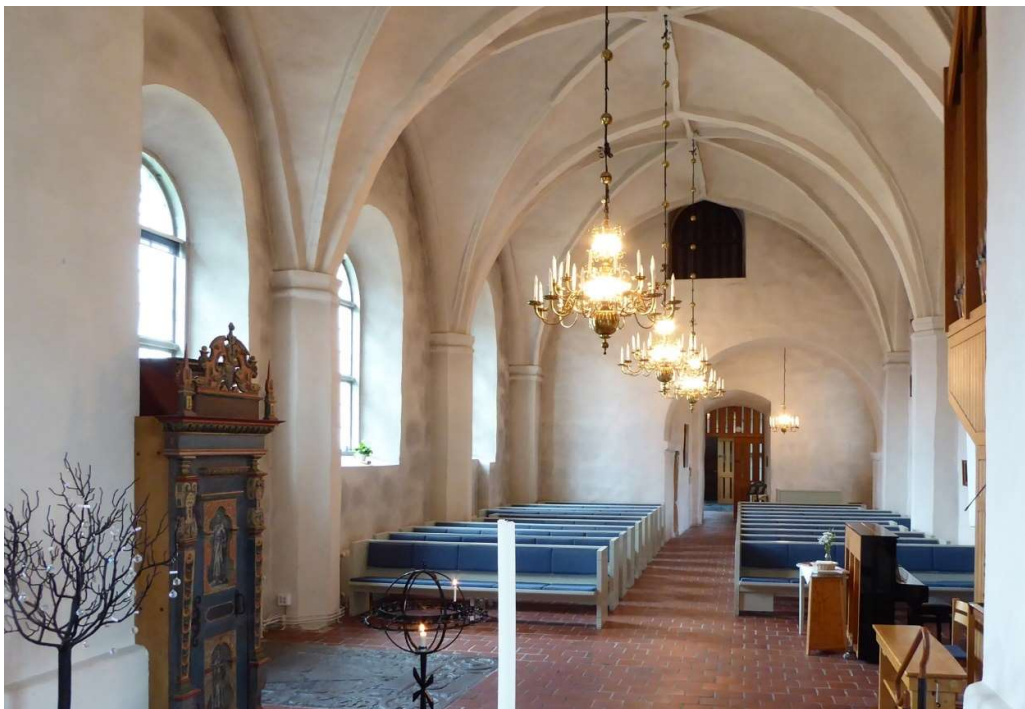
Utblick över långhuset från koret i öster. Till vänster i bild, söder om triumfbågen syns uppgången till predikstolen. Längst bak i långhuset syns öppningen i tornmuren till den tidigare empolvåningen.

Triumfbågen är rundbågig med högt placerade impostor. På norra vederlaget är ett djävulsansikte målat. Både norr och söder om triumfbågen finns stora och djupa nischer, tolkade som altarnischer, i muren. Dessa täcks till viss del av valvpelarna. Söder om triumfbågen är predikstolen placerad, med trappa längs med östra muren.

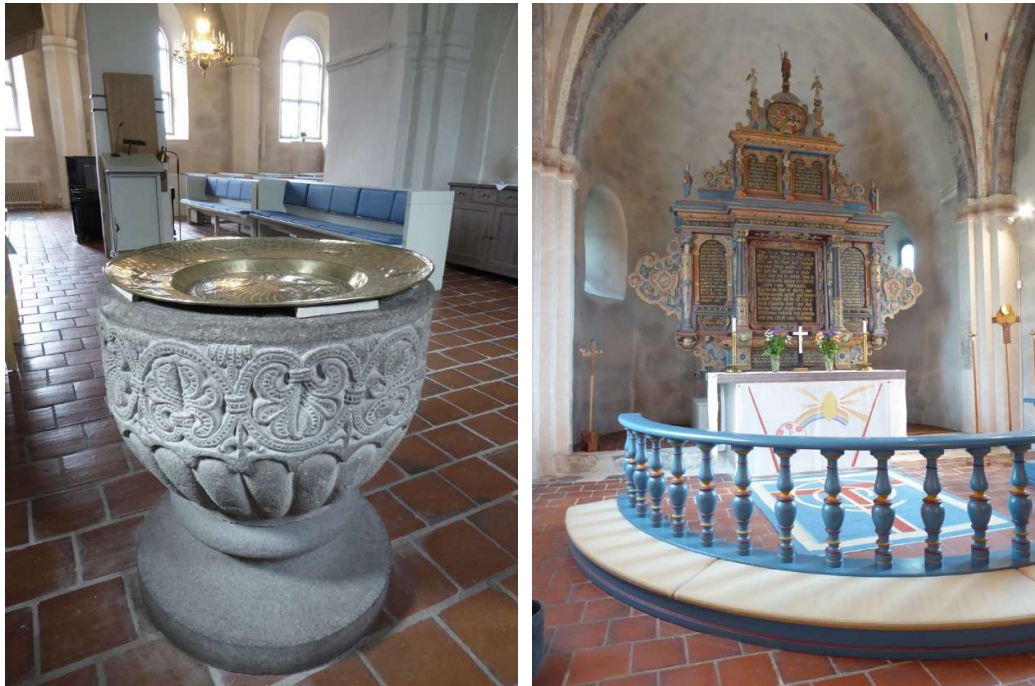
Till vänster kyrkans dopfunt som daterats till ca år 1200, det tillhörande fatet är från 1500-talet. Bilden till höger visar kyrkans altarpopsats från 1602.

Kyrkans **högaltare** är murat, putsat och vitmålat och täcks av en kalkstensskiva. Altarets ålder är okänd. **Altaruppsatsen** är ett renässansarbete i trä tillverkat 1602. Uppsatsen är ett så kallat additionsaltare med sex utbytbara textfält, polykromt bemålning och broskverksdekorationer. Altaruppsatsen kröns av Kristian IV:s och drottning Anna Cathrines vapen. Texten är skriven på danska och latin, och innehåller bland annat information om att altaruppsatsen bekostades av Magnus Mattias (Mogens Madsen) som vid tiden var biskop i Lund.

Dopfunten är av sandsten, daterad till ca år 1200, med senare tillkommen fot. Cuppan har ett band med akantusmotiv längs överdelen och avslutas nedåt med en godronnering som smalnar av mot skaftet. Ett uttömningshål finns i funtens botten. Funten har tillskrivits den så kallade Maglehem/Vitabygruppen vars arbeten kännetecknas av växtrankor istället för figurala motiv. Till dopfunten hör ett dopfat i driven mässing från 1500-talet.

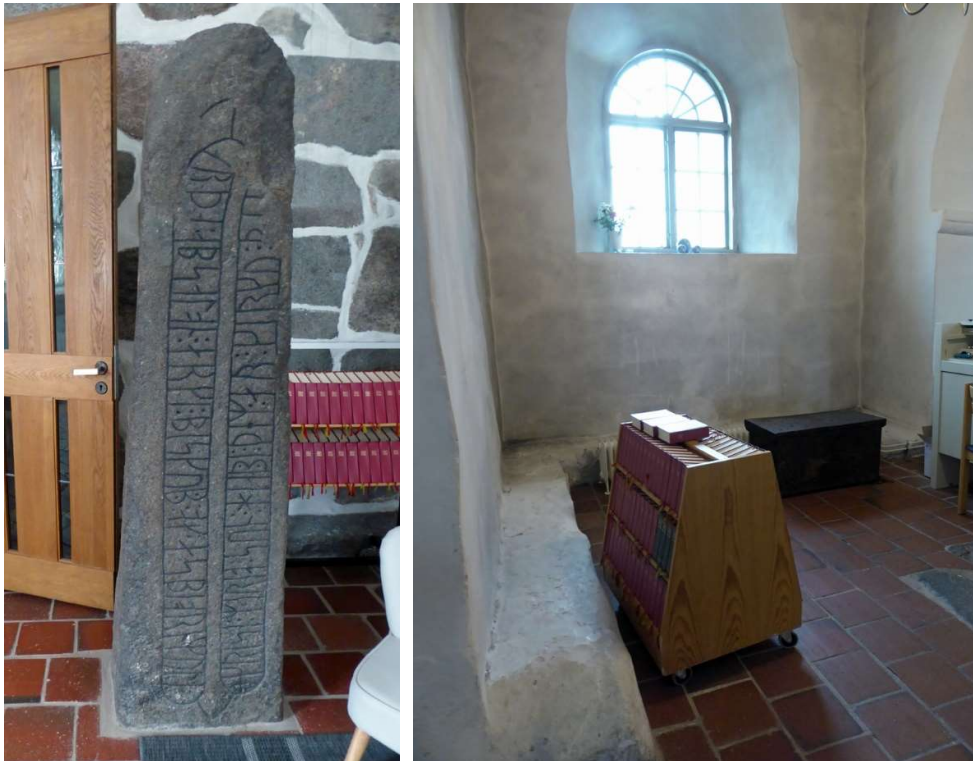
Runstenen placerades i kyrkans vapenbus vid renoveringen på 1970-talet. Bilden till höger visar tornbotten-våningen med de bevarade, romanska bänkarna som är murade längs med väggarna.

Kyrkorummet har slevstrukna och vitputsade väggar och valv. Tornets bottenvåning är öppen mot långhuset via en vid rundbåge och täcks av ett slätt kupolvalv. Enkelt profilerade anfang markerar gränsen mellan valvpelare och båge. Längs västra och norra väggarna i tornbottenvåningen finns romanska murade och vitputsade sittbänkar. I norra väggen är ett rundbågigt fönster. Intill valvbågen på södra väggen finns en dörr av ek med stentröskel och huggen omfattning av granit, vilken leder till en murad torntrappa.
