RINNA KYRKOÅRD

Kulturhistorisk kyrkogårdsinventering

*Rinna församling
Boxholms kommun
Linköpings stift
Östergötlands län
2006*

ÖSTERGÖTLANDS LÄNSMUSEUM

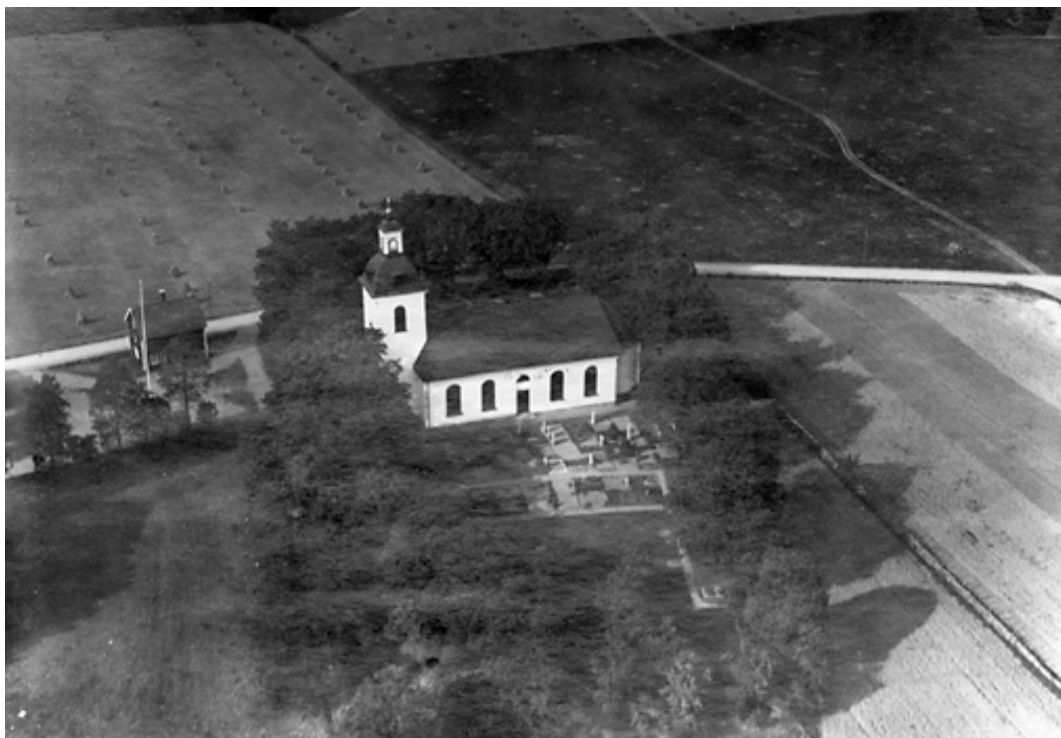
På ett flygfotografi från 1935 syns kyrkogårdens södra del tydligt. I kvarter B är det en del grusgravar med höga gravvårdar och kvarter C, längst i söder, består till största delen av en öppen gräsyta. Två grusgångar i väst/östlig riktning syns tydligt på bilden och de finns kvar idag. Ett foto taget 20 år senare, 1955, visar att kyrkogården har grusats upp ytterligare och att många gravar är omgärdade med häckar. Båda fotografierna visar hur dominerande trädkransen är.

Foto 1935, Foto i Östergötlands läns museums samlingar.

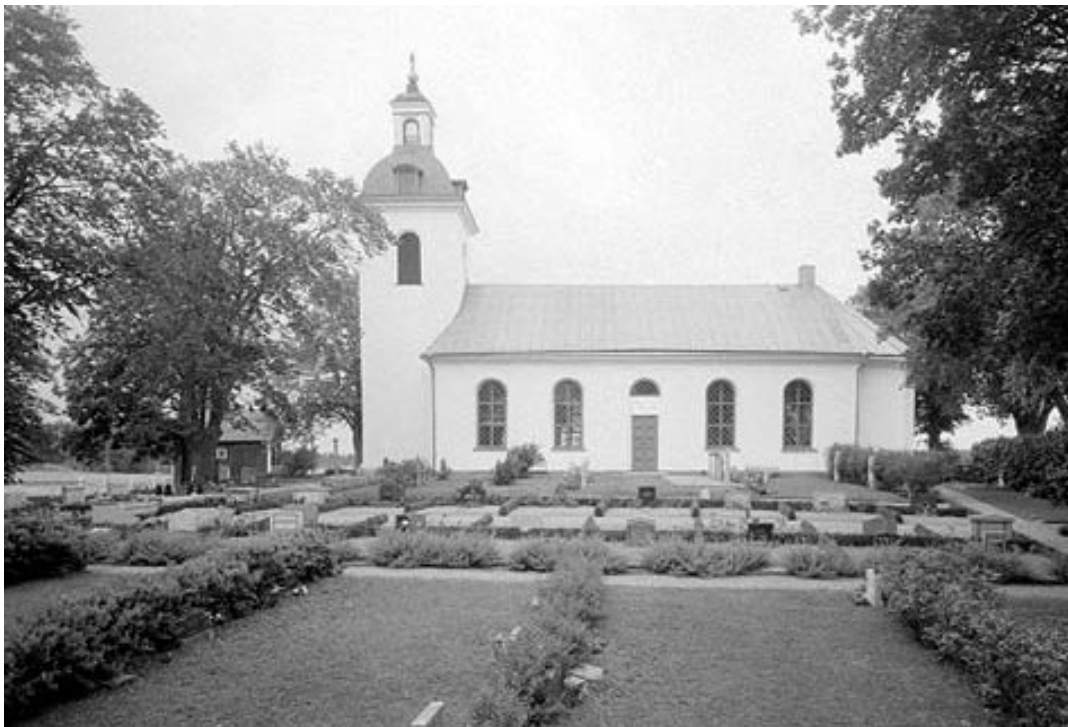
Foto ca 1970. Flera grusgravar omgärdade med häckar finns fortfarande kvar i södra delen av kvarter B. I förgrunden syns linjegravsområdet i kvarter C. Foto i Östergötlands länsmuseum's samlingar.

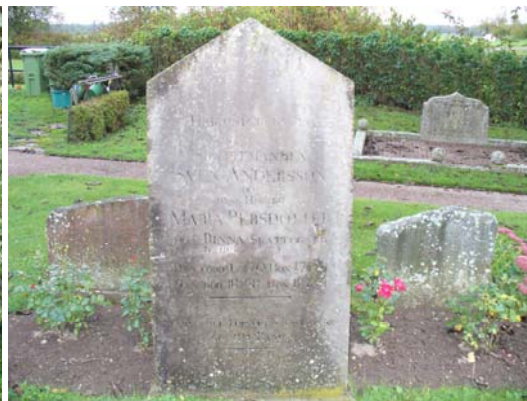
Gravvård från första delen av 1800-talet.

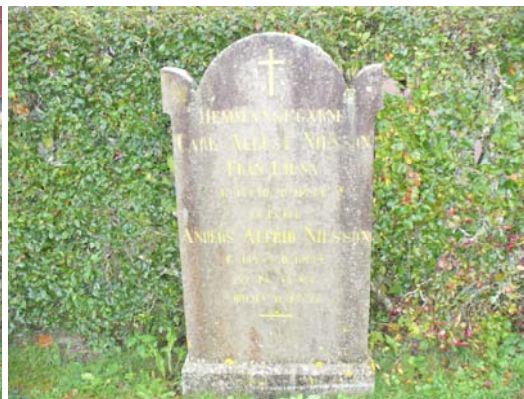
Gravvård med årtalet 1874.

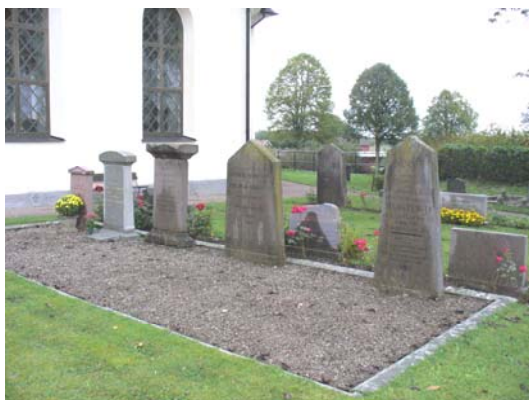
I norra delen står fem kalkstensvårdar från 1831-1873 samt en korsvård. Tre av kalkstensvårdarna hör till en stor familjegrav, grusad med stenram för Särstad. Det finns en stenramsgrav med gräs. I kvarterets södra del står en kalkstensvård från 1899. Det är relativt många vårdar från 1930-talet och låga, breda sentida vårdar.

Familjegrav med äldsta årtalet 1831.

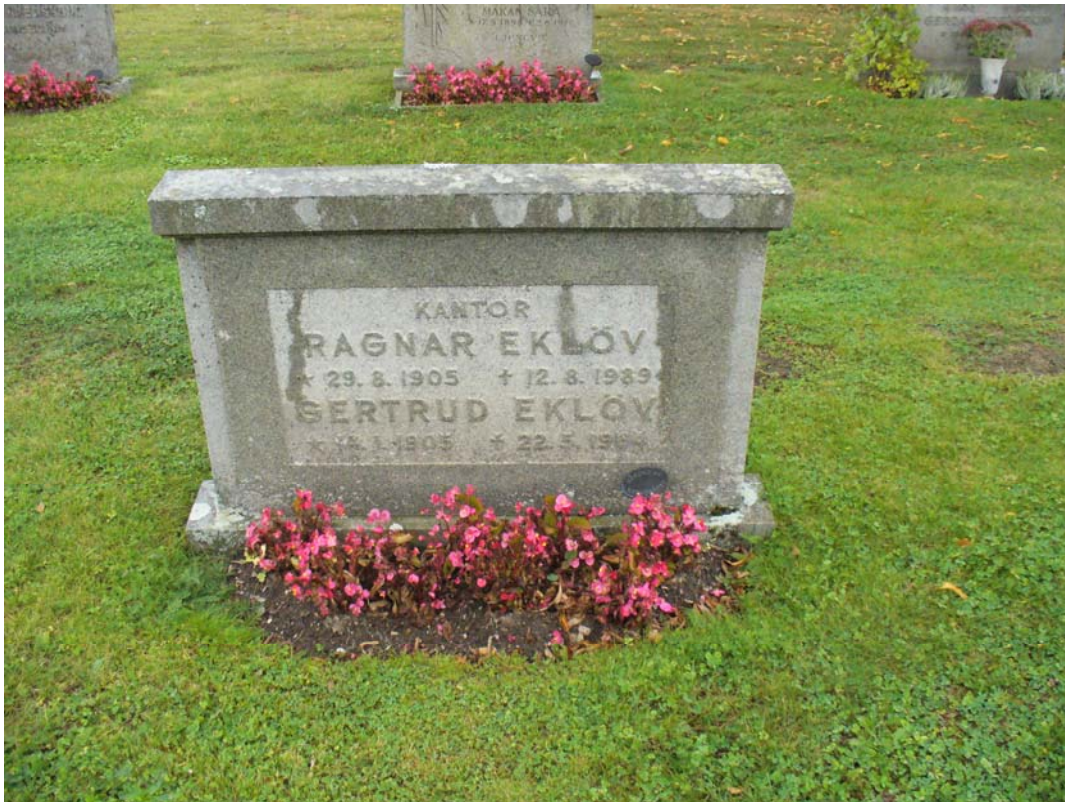
Sentida låga och breda vårdar i grå eller röd granit. Gravrader i kvarter D i väst/östlig riktning och i kvarter E i norr/söder.

Gravvård som är representativ för kvarteren D och E.
