## ÖSTRA NY KYRKOGRÅRD

*Kulturhistorisk kyrkogårdsinventering*

*Östra Ny församling  
Norrköpings kommun  
Linköpings stift  
Östergötlands län  
2006*

ÖSTERGÖTLANDS LÄNSMUSEUM

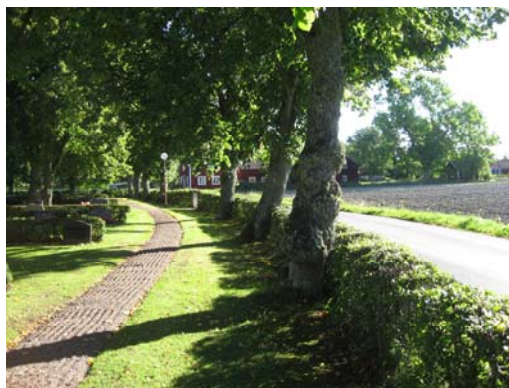
Söder: den södra sidan inramas av en hagtornshäck. Sex stycken höga lindar står vid denna häck. Den södra delen har tillkommit senare. Mellan den övre och nedre delen av kyrkogården finns det spår av den gamla södra muren. Den går inuti en grässlänt som avdelar de båda områdena. Det är rätt stor höjdskillnad mellan de båda områdena. I grässlänten framträder på en del håll stora stenar som med all säkerhet härrör från denna mur.

*Södra sidan.*

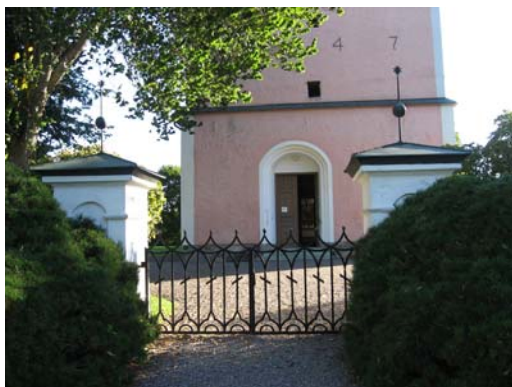
Väster: i den västra muren finns en svart pargrind av smidesjärn. Den består av ovaler och stående fyrkantsjärn, med vågmönster och, upptill smidda knoppar på vågkrönen. Enligt uppgift skulle denna grind ha bekostats av kyrkoherde Een, 1871. Grindstolparna är rektangulära, murade och vitputsade. De har en list runt om, på ca tre fjärdedels höjd upptill. På den västra och östra sidan finns en oval fördjupning i murverket. Stolptopparna är kopparplåtsbekladda. På taket som är krönt finns en kopparstång med kula och stjärnfigur i toppen.

Västra grinden.

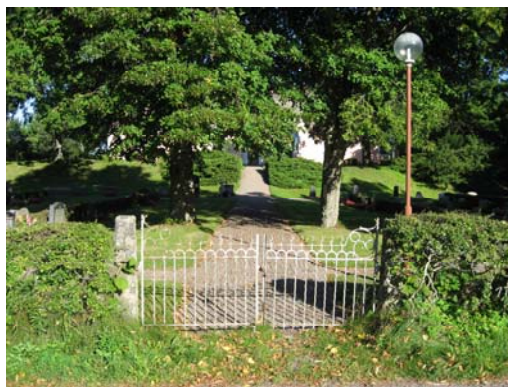
Söder: på den södra sidan finns en grind i smidesjärn. Den är silver/gråmålad. På grindhandtaget finns en märkning: "Aronson Sweden". Grinden består av lodräta, vridna stänger med bågar upptill med spiraler. Mot de övre kanterna är det ett cirkelmönster. Grindstolparna är av grå granit.

Södra grinden.

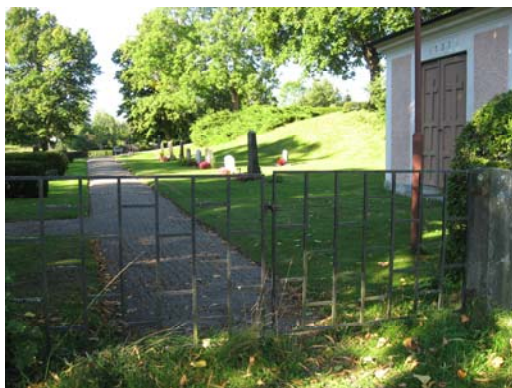
Öster: i den östra häcken, strax invid gravkapellet, finns en svartmålad grind i järnsmide. Den är märkt: "JP Nr 7" på grindvredet. Grinden består av lodräta fält i rektangulärt mönster. Grindstolparna är av granit. De är fyrkantiga, men inte rakhuggna.

Östra grinden.

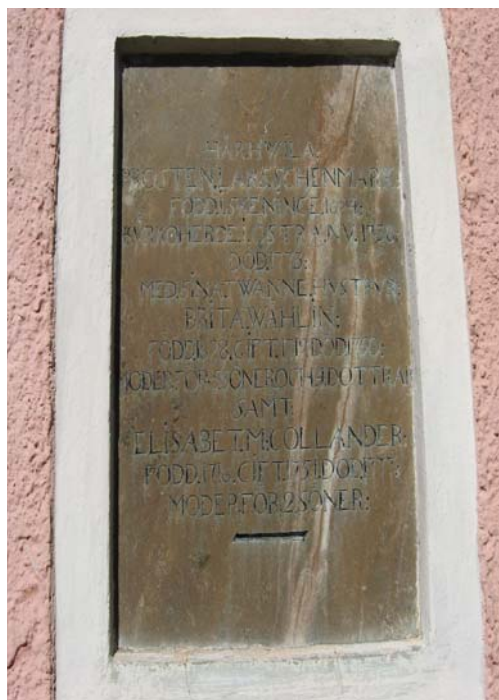
Gravvård nr ÖLM 1, södra långhusväggen.

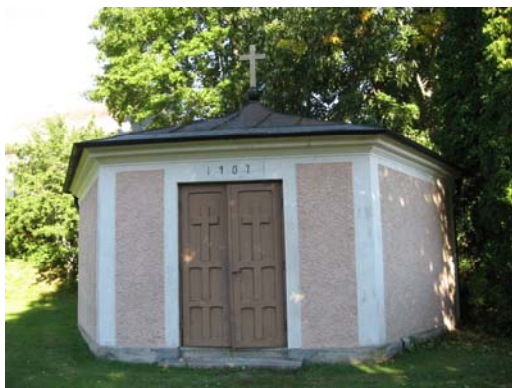
I den södra delen av kyrkogården ligger ett gravkapell. Det byggdes 1907 och renoverades 1940. Det passar väl in i helheten på kyrkogården, då det har samma sorts puts som kyrkan. På den norra sidan finns en äldre förrådsbyggnad med utedass i östra delen. Byggnaden har fyra dörrar, varav två är dubbeldörrar och sitter mitt på byggnaden. De båda andra dörrarna sitter på varsin sida om dessa mittendörrar, ut mot gavlarna. Framsidan har två rundbågiga fönsteröppningar. Fasaden är täckt av locklistpanel i beigeaktig ton. Utanför kyrkogården, i nordvästra hörnet finns en nybyggd förrådsbyggnad. Enligt uppgift är den byggd 2003. Den används som förråd/kontor. Det finns även en toalett i den högra delen av byggnaden.

*Gravkapell från 1907, östra sidan.*

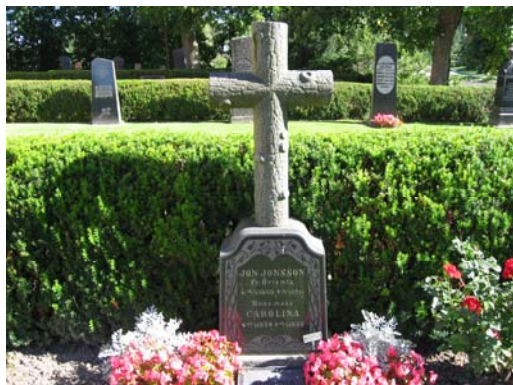
Gravvård nr 111-112, från 1888.

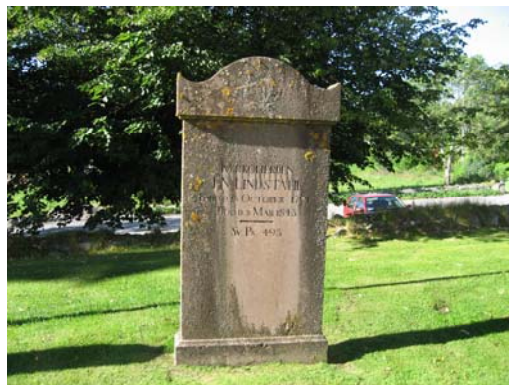
Gravvård nr 9-10, från 1843.

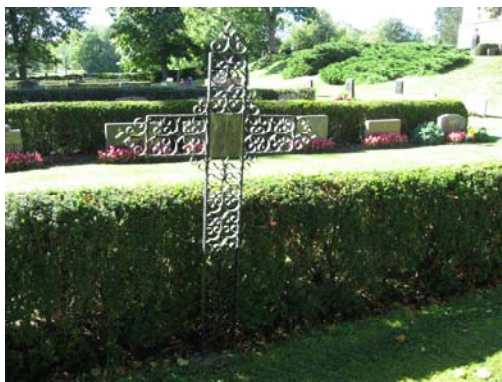
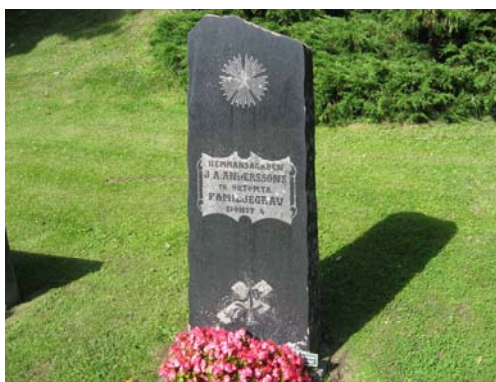
*Dessa två, nr 567, från 1901, och nr 262, är exempel på äldre gravvårdar.*

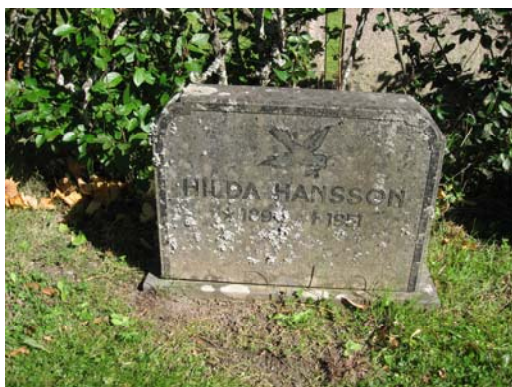
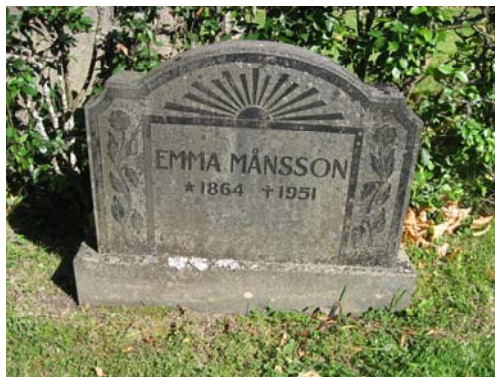
*Nr. 398 och 399 är exempel på linjegravar. Det finns nio linjevårdar inom nedre delen. Årtalen på dessa är i följd. Fler har troligen funnits men är nu borttagna.*
