Kultuhistorisk karaktärisering och bedömning

Tofteryds kyrka

*Tofteryds församling i Vaggeryds kommun
Jönköpings län, Växjö stift*

JÖNKÖPINGS LÄNS MUSEUM
Byggnadsvårdsrapport 2006:33

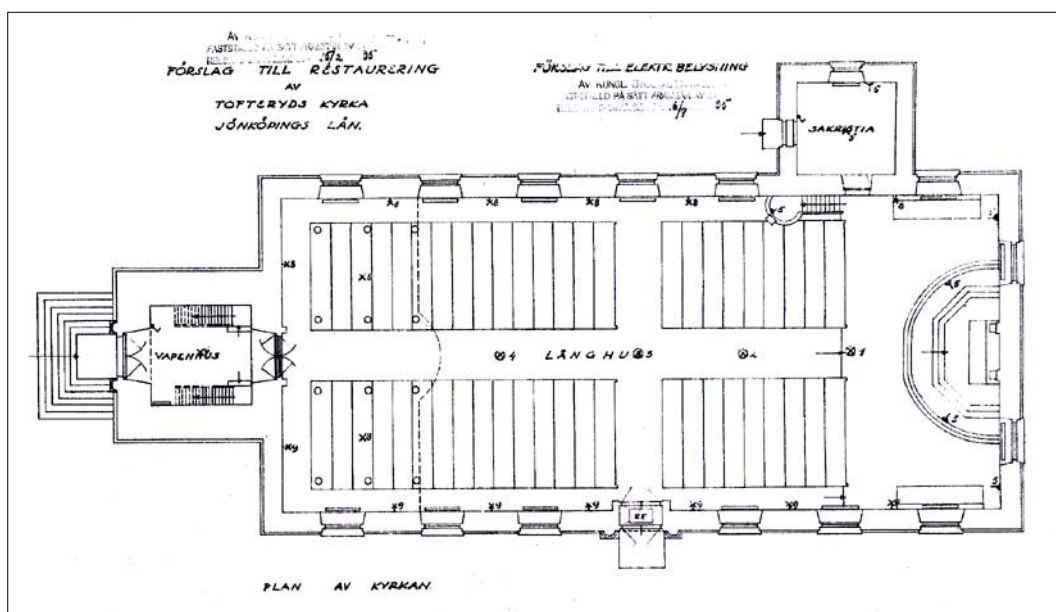
Plan över kyrkan från 1934, upprättad av arkitekt Paul Boberg. Planen stämmer inte med dagens utseende då det tillkommit både förråd och skärmväggar i långhusets bakre delar.

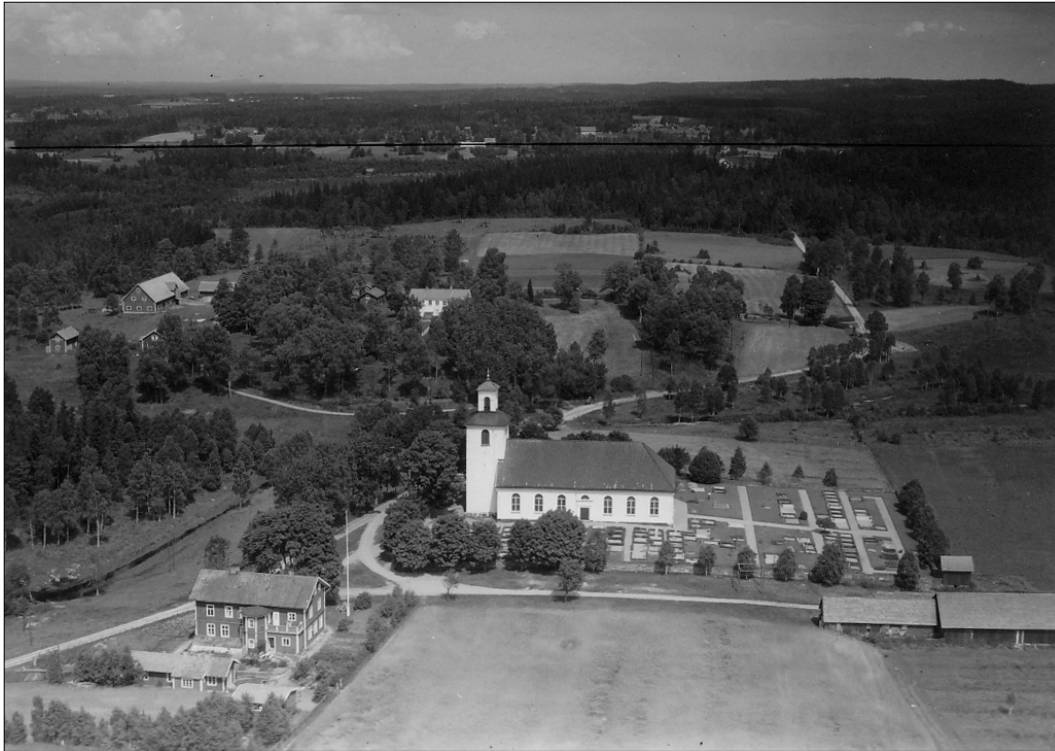
En flygbild från slutet av 1940-talet visar hur kyrkan ligger höjd över omgivningen. Bebyggelsen i bilden övre del är prästgården m.m. Foto AB Flygfoto, 1947. (JLM)

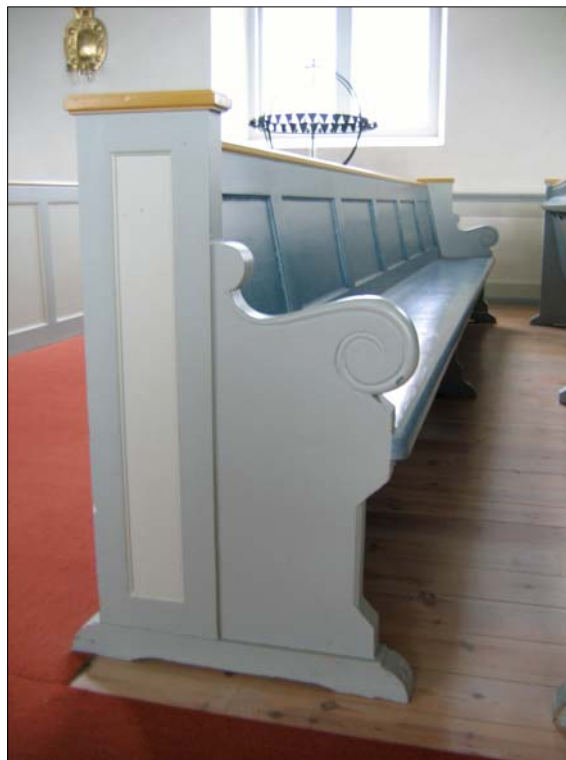
Bänkinredningen ersattes 1909 av denna öppna typ. 1978-79 gjordes en invändig restaurering då bänkarna fick den färgsättning de har idag.

Vid sekelskiftet 1900 genomfördes de första förändringarna i kyrkan. Vid denna tidpunkt tillkom en ny altarring och läktarfasad. Kyrkan fick även ett nytt värmesystem med kaminer omkring samma tillfälle. 1909 utfördes en större renovering och ombyggnad då den ursprungliga, slutna, bänkinredningen byggdes om till en öppen inredning, kvartersindelningen förändrades samtidigt. Vidare gjordes en total interiör

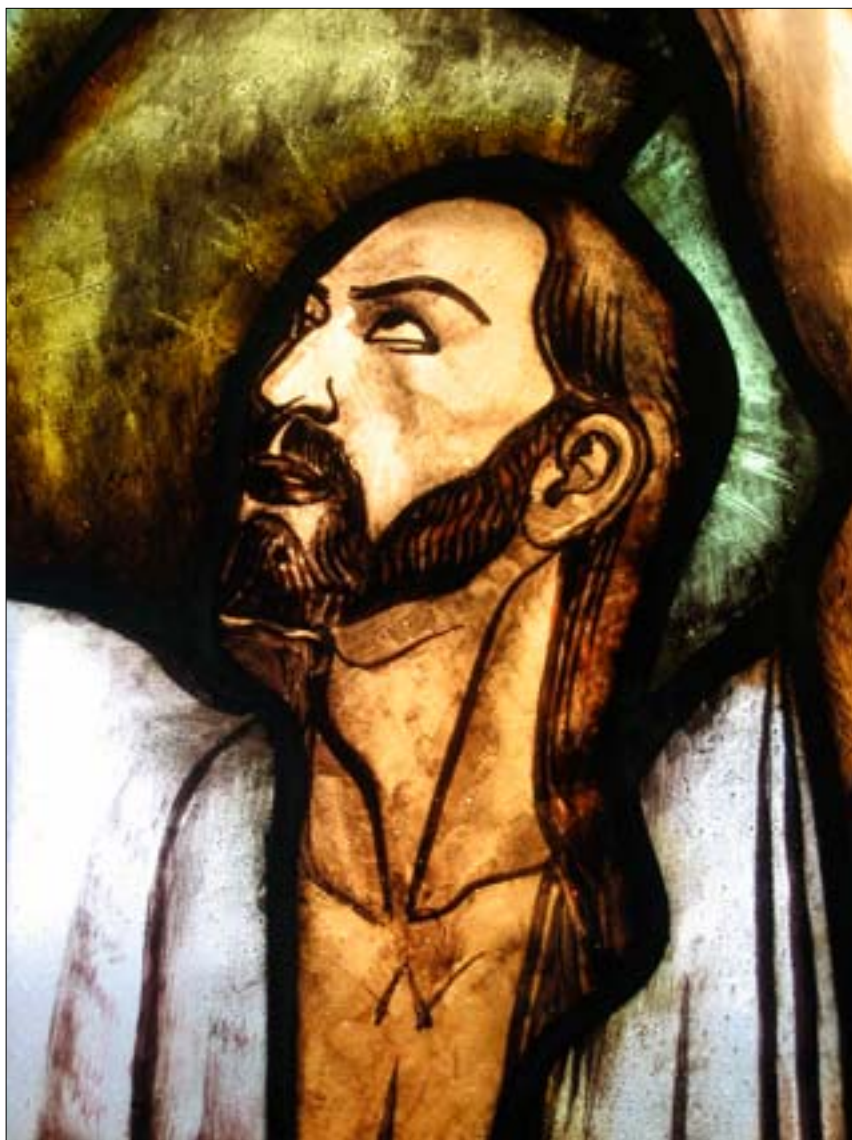
Detaljbild av en de glasmålningarna som sitter i koret. Foto Jonas Haas

- Den profilerade trälist som fanns under fönstren togs bort.
- Nya innanfönster.
- Två korfönster med glasmålningar tillkom. Fönstermålningarna utformades av Gunnar Torhamn, fönstren tillverkades av N.P. Ringström AB i Stockholm.
- Golvet hade rötskador och togs upp i sin helhet. Rötskadade delar ersattes med nytt virke innan golvet återställdes. I koret lades ett parkettgolv in.
- Golv och tak isolerades.
- Orgeln renoverades och utrustades med elektrisk bälgdrift. (JLM)
- Nya lampetter tillverkades och de befintliga ljuskronorna renoverades av A.W. Borg i Jönköping.
- Bänkinredningen från 1909 byggdes om.
- En ny entrétrappa utfördes.

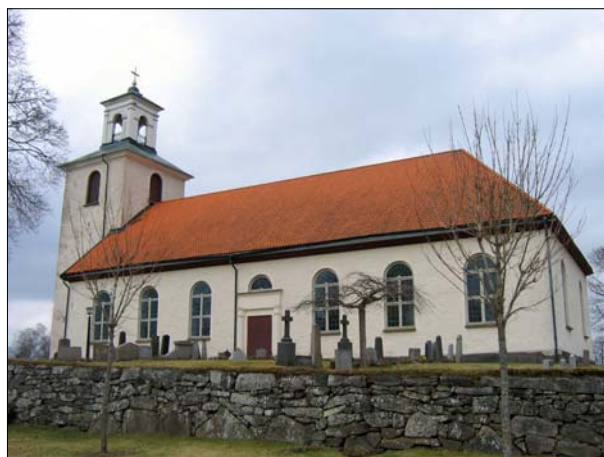
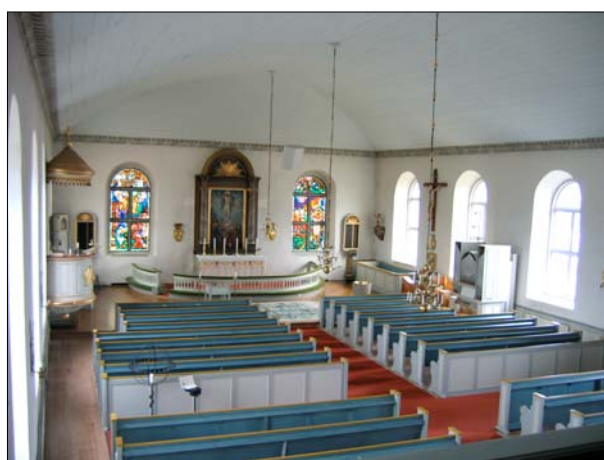
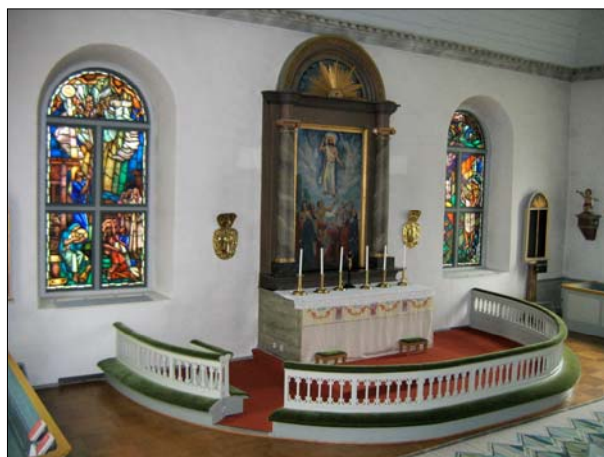
Överst är en exteriörbild av kyrkan. Sedan uppförandet har inga stora förändringar skett av kyrkans exteriör.

I mitten är en vy över långhuset där det tämligen kulörta kyrkorummet är tydligt. Färgsättningen kan ses som en förlängning av glasmålningarna i koret.

Nederst är en detalj över koret med altarringen från 1890-talet och den ursprungliga altaruppsatsen där Kåge Liefwendahls altartavla från 1937 sitter. Glasmålningarna i korbänkarna i koret utformades av Gunnar Torhamn och tillverkades av N.P. Ringström.

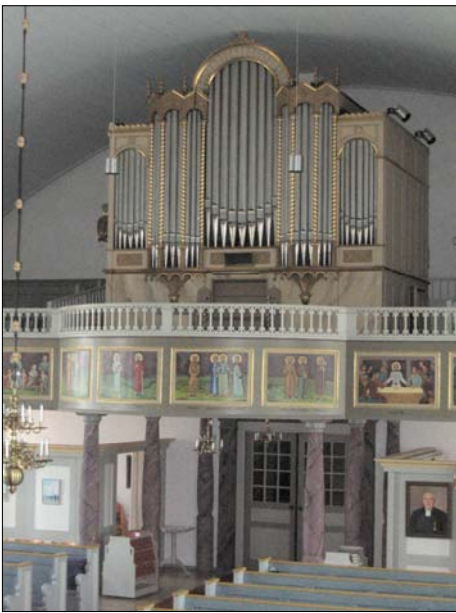
Vy mot orgel och orgelläktaren. Orgeln byggdes 1855 av August Rosenberg och utgör en av de bäst bevarade orglarna av denne orgelbyggare. Den nuvarande läktarfasaden härrör från omkring 1890 då den och altarringen gjordes nya. Måleriet på läktarfasaden utfördes 1944 av konstnären Torsten Hjelm.

I kyrkan återfinns den ursprungliga orgeln från 1855. Orgeln byggdes av orgelbyggaren August Rosenberg och anses vara en av de bäst bevarade orglarna som Rosenberg byggt. Orgelverket renoverades på 1930-talet och senast i slutet av 1980-talet. 1973 tillkom kororgeln vilken byggdes av Johannes Künkels Orgelverkstad i Lund. Kyrkans predikstolen är ursprunglig från kyrkans uppförande och har förutom att den sänktes något 1909 endast målats om vid olika tillfällen. Kyrkans medeltida dopfont är sedan 1909 placerad i koret, kyrkans altartavla tillkom i slutet av 1930-talet.

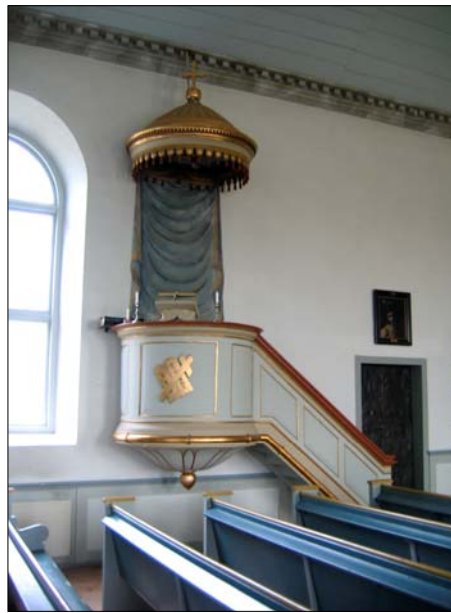
Predikstolen är ursprunglig från det att kyrkan byggdes. 1909 sänktes den och samtidigt utfördes draperimålningen, under en tid var draperimålningen övermålad. Färgsättningen har förändrats på senare tid.

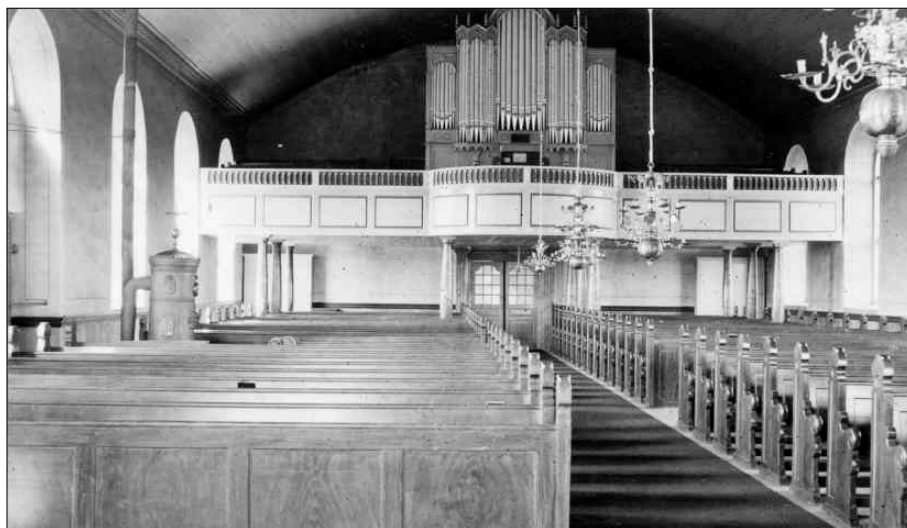
Interiörbild från 1934 tagen av Paul Boberg inför den kommande restaureringen. I bakgrunden syns en av de järnkaminer som installerades 1895. Bänkinredningen byggdes om vid 1935-års restaurering och fick sin nuvarande färgsättning 1978-79.

- 1895 Ändring. Nytt värmesystem med värmekaminer. (Cinthio, E. 1993)
- 1909 Ändring - Restaurering. En ombyggnad av kyrkan genomfördes under ledning av arkitekt F Falkenberg. Bland arbetena som genomfördes märks:
