Kultuhistorisk karakterisering och bedömning

Dannäs kyrka

*Dannäs socken i Värnamo kommun
Jönköpings län, Växjö stift*

JÖNKÖPINGS LÄNS MUSEUM
Byggnadsvårdsrapport 2006:6

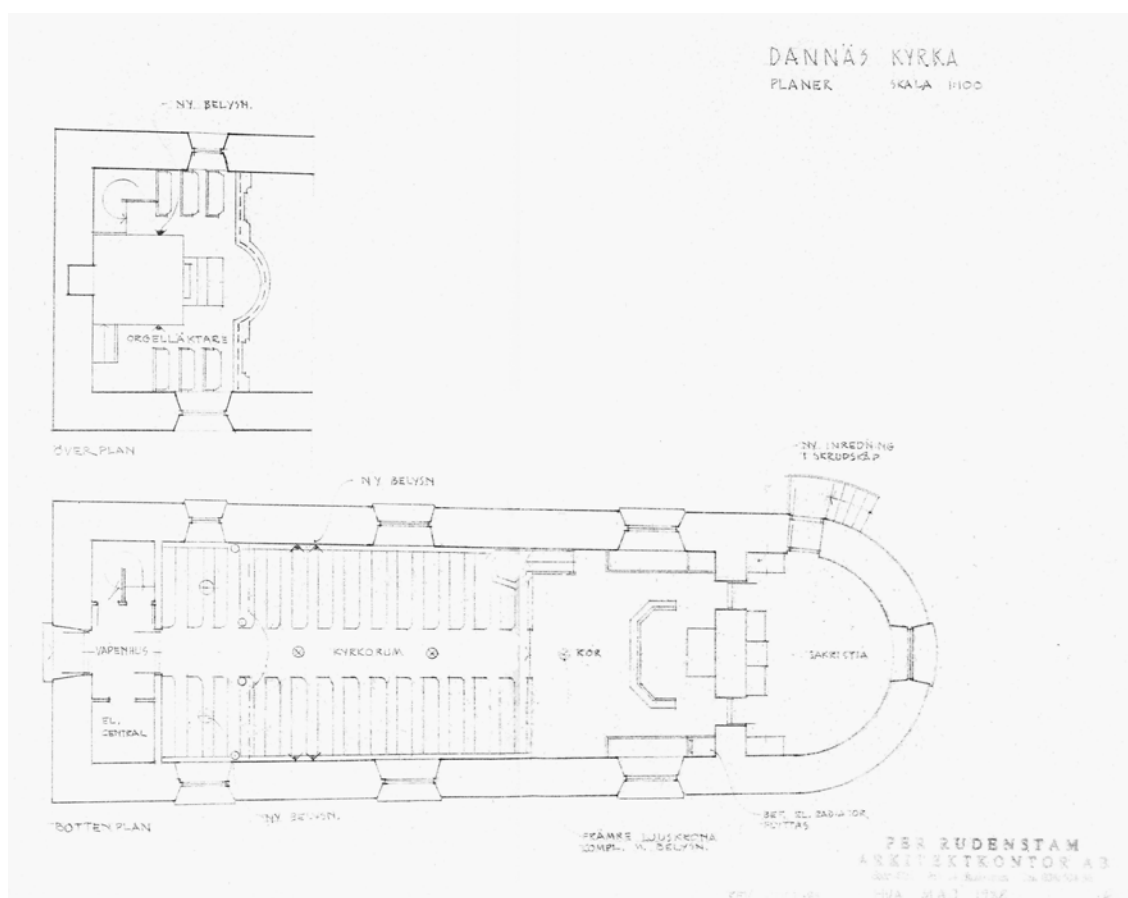
Plan över kyrkan inför restaureringen 1989. Upprättad av Per Rudenstam 1988.

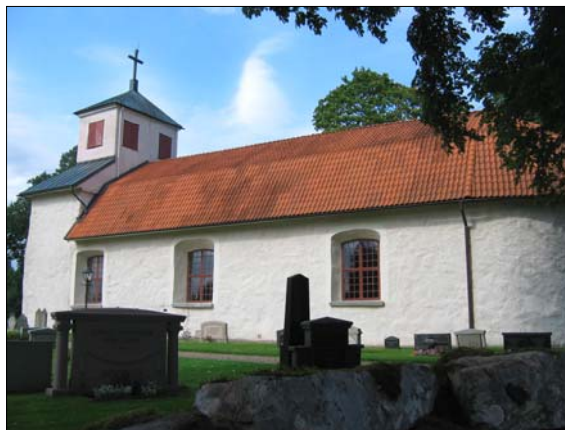
Tornkroppen är låg och har en liten lanternin med tälttak. Ljudluckorna är klädda med rödmålade pärlspåntpanel, taktorna är klädda med kopparplåt. Tornet kröns med ett kopparinklätt kors.

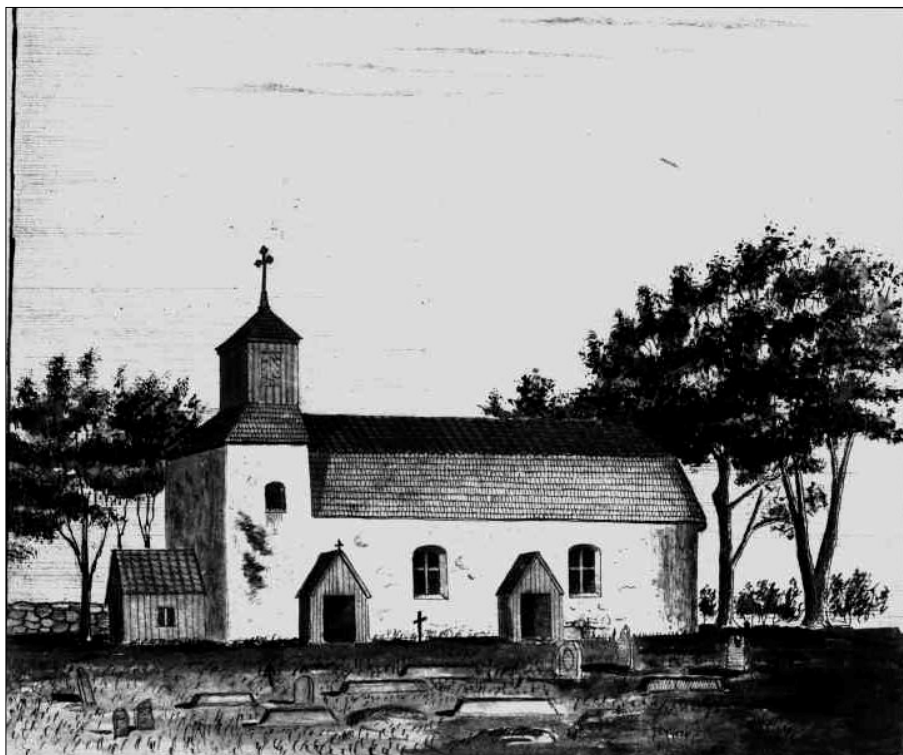
En avbildning från Smolandica Sacra visar hur kyrkan såg ut innan 1888. (JLM)

1888 gjordes en genomgripande restaurering och ombyggnad där ett vapenhus i två våningar uppfördes vid tornet. Invändigt lades golvet om och den gamla slutna bänkinredningen ersattes med en ny öppen bänkinredning av en typ som blev mycket vanliga i kyrkorna under det sena 1800-talet. Även altaret genomgick en ombyggnad vid samma tillfälle. 1927 byggdes orgel om, det nya verket byggdes av Gebrüder Rieger och förändringarna av orgelfasaden utformades av arkitekt Hakon Ahlberg. Orgeln flyttades från den östra läktaren till den västra läktaren. Utöver denna förändring skedde främst åtgärder av underhållskaraktär och det dröjde fram till 1942 innan mer genomgripande arbeten gjordes.

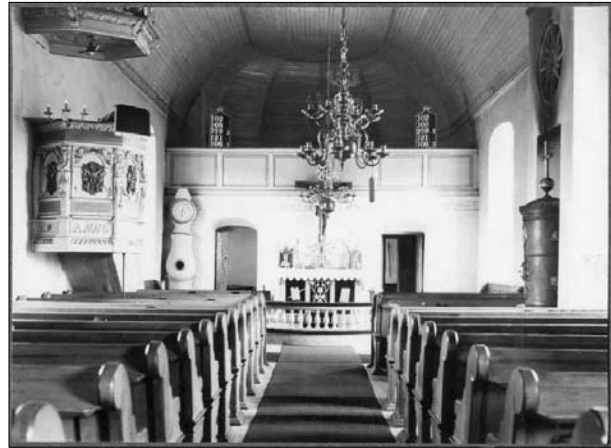
Ett foto taget innan arbetena 1942 visar den öppna bänkinredningen och järnkaminen som togs bort. (ATA)

Efter program av arkitekten Paul Boberg genomfördes 1942 en omfattande restaurering av kyrkan som kom att innebära stora förändringar av både dess exteriör som interiör. Utvändigt revs det västra vapenhuset och istället gjordes en portal vid tornentrén. Fasaderna omputsades och avfärgades. Invändigt revs herrskapsläktaren och väggen murades hela vägen upp till valvhjässan. Mot väggen restes en ny altartavla med motivet ”Bergspredikan” av konstnären Olle Hjortsberg. Den nya altartavlan ersatte ett altarpriodnad i form av ett triumfkrucifix. Den öppna bänkinredning värderades inte högt och därför byggdes den om till att åter bli sluten, som förlaga skall en kyrkvårdsbänk ha använts. Även altarringen gjordes ny, den utfördes som en sluten månghörning ring istället för den öppna med svarvade dockor som fanns innan. Vidare installerades elektrisk belysning och värme varvid kyrkans gamla järnkaminer togs bort. Den invändiga restaureringen följdes av en del omfattande konserveringsarbeten däribland predikstolens ursprungliga bemålning togs fram och konserverades.

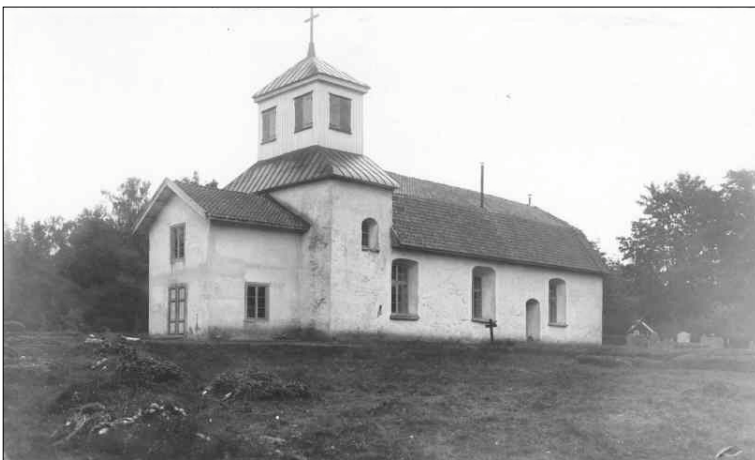
Kyrkan fotograferad 1923 visar det höga vapenhuset som revs vid restaureringen 1942. På bilden finns även den södra porten. Foto Dan Samuelsson 1923. (ATA)

Det är lite oklart men sannolikt sätts även några fönster och portöppningar igen vid restaureringen 1942, de gamla fönsterbågarna ersattes med nya. På fotografier inför restaureringen finns mindre fönsteröppningar i tornkroppen samt finns en port i södra fasadens östra sida. Några exteriöra bilder av kyrkan hur den tedde sig efter arbetena har inte påträffats men det har inte gjort några liknande arbeten i den omfattningen på kyrkan efter 1942, i alla fall inga som berört fönsterbyten och stomarbeten.
