DÅDRANS KAPELL

Dådrans bruk 1:3, Rättviks församling och kommun, Dalarnas län

BESKRIVNING

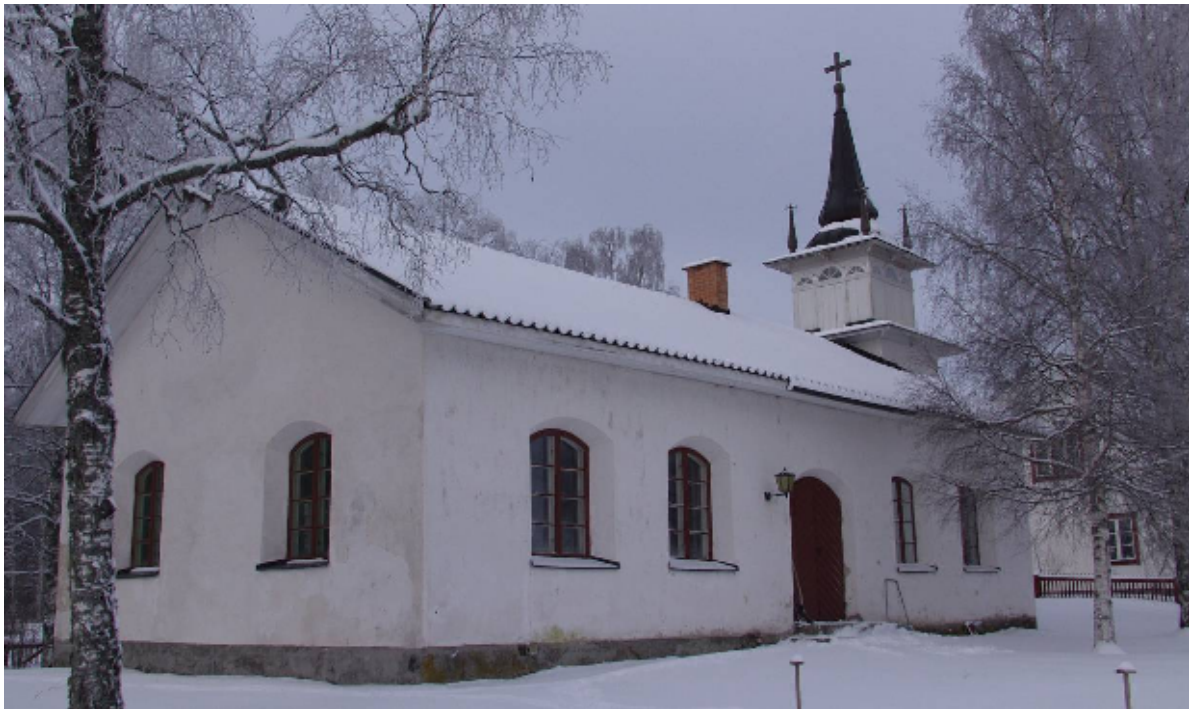
Kapellet är byggt i nord-sydlig riktning, rektangulärt, med väggar murade av kalksten. Kapellrummet ligger i söder, sakristian och ett litet slaggstensmuret torn i norr. Fasaderna är slätputsade och vita, yttertakets beläggning är glaserat enkupigt lertegel. I de stickbågiga fönsteröppningarna sitter engelskröda fönsterbågar, vardera spröjsade i åtta munblåsta rutor. Östra gavelns två fönster, på ömse sidor om kapellaltaret, har gröntonat glas. Tornets övre del är uppförd i trä med ljudluckor och lunettfönster. Det firsidiga torntaket med huv och spiror täcks av kopparplåt.

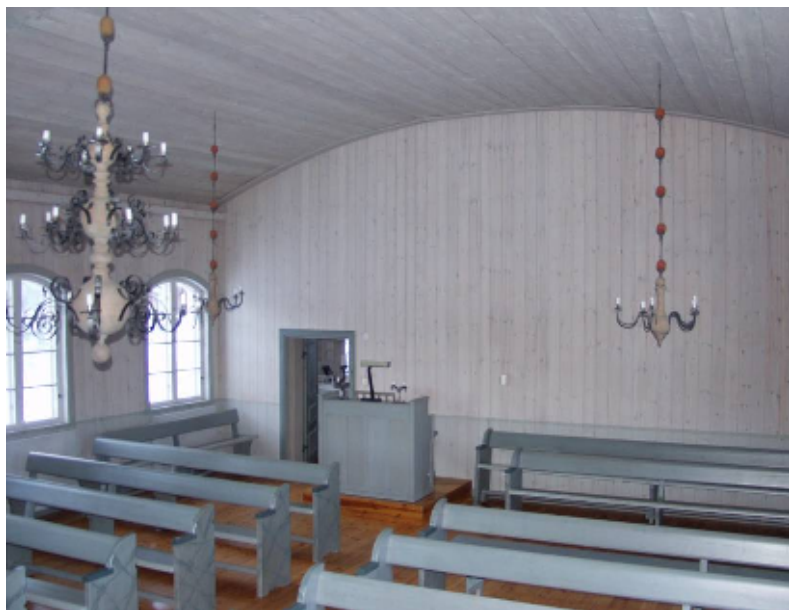
Kapellrummet har ett flackt tunnvalv av breda, handhyvlade bräder, uppsatta med smidd spik och laserade i en ljusgrå nyans. På väggarna sitter sedan 1960 en hyvlad, stående träpanel laserad i ljusgrå nyans, nedtill en bröstning i ljust blå ton, samt ett turkosblått mittelband. Lika gammalt är golvet spåntade, klarlackade bräder. Den öppna bänkinredningen tillhörde tidigare Rättviks församlingshem. Bänkryggar och -sitsar i massivt trä har strukits i en blygrå ton och gavlarna är marmorerade.

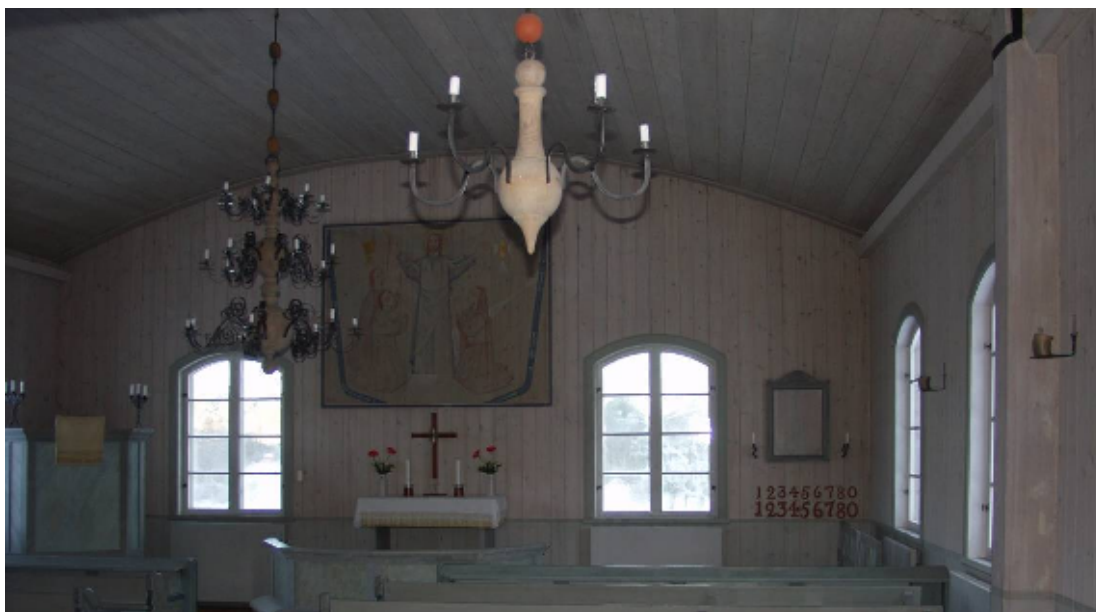
Altarringen har formen av en polygon och består av ett ramverk med spegelfyllningar. Ramverket är marmorerat i blå och grå toner, speglarna på en gulvit grund. På väggen bakom finns en fondmålning av Jerk Werkmäster. Predikstolen öster om altaret ansluter mot väggen, är utformad med en bred front och brutna hörn. Fronten är spegelindeldad och likadant färgsatt som altarringen.

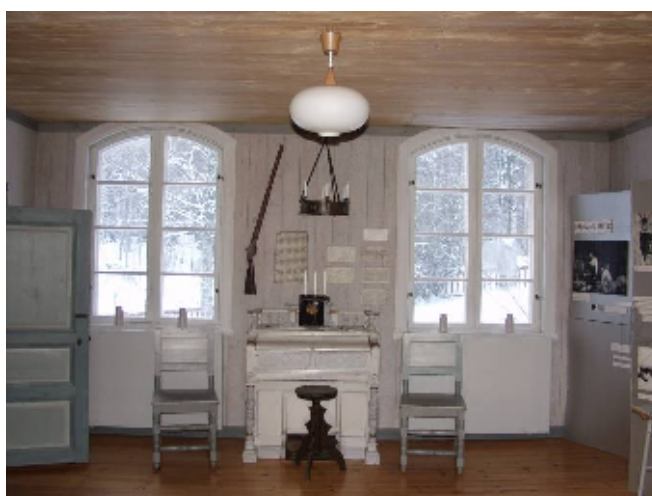
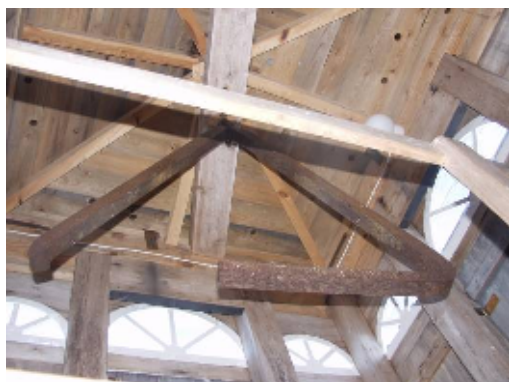
Sakristian har kvar sina ursprungliga trägolv av kilsågade bräder, fast de blev slipade och lackade 1960. Väggarna är panelklädda, stänkmålade på ljus laserad botten.

Från förstugan norr om sakristian leder en smal uppgång till tornet. Längst upp, i lanterninen, hänger en järntriangel som brukas istället för klocka.

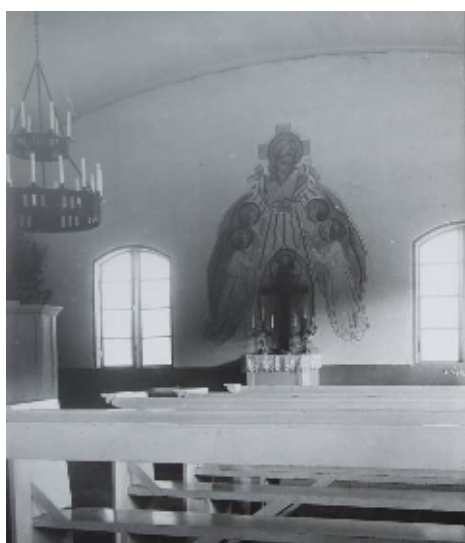
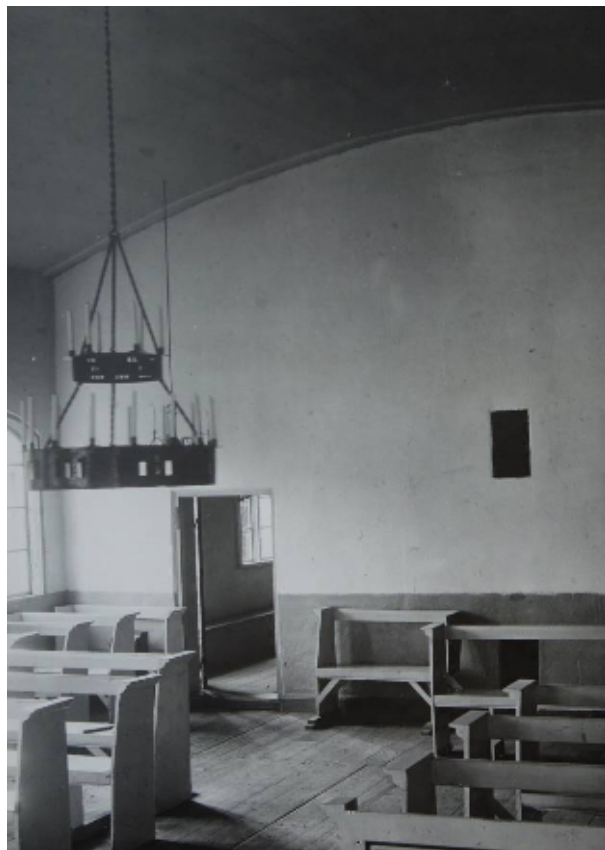
Kapellrummet fotograferat före omgestaltningen 1960, då väggarna var putsade och altaret dominerades av Gunnar Ekbloms freskomålning. Ljuskronan i taket hade tillverkats av en brukssmed. Digitala kopior av äldre fotografier i Riksantikvarieämbetets antikvarisk-topografiska arkiv

Vid en stor upprustning 1960 fick kapellet nya fönster och nytt yttertak, utan att exteriören nämnvärt förändrades. Däremot blev interiören kraftigt omgestaltad, genom att väggarnas ursprungliga puts doldes bakom tilläggsisolering och blekt laserade paneler. Även korets freskomålning från 1910 ligger dold. De tidigare skurgolven av kilsågade bräder ersattes med klenare bräder som lackades. Sammantaget medförde 1960 års nya fasta inredning och färgsättning att kapellet miste mycket av sin egenart och historiska atmosfär.
