Kulturhistorisk karakterisering och bedömning

Ölmstads kyrka

*Ölmstads socken i Jönköpings kommun
Jönköpings län, Växjö stift*

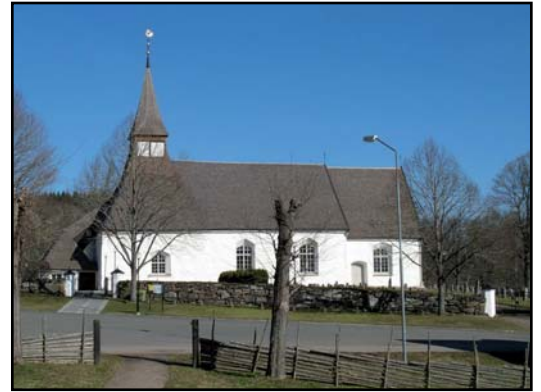
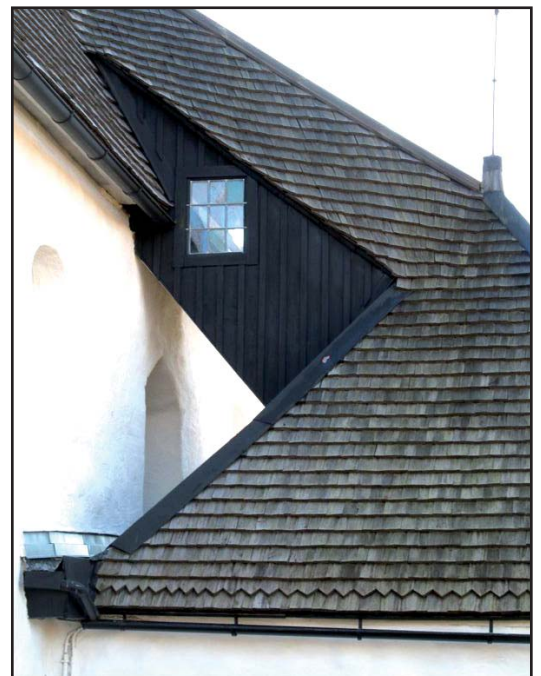
Vapenhusets säregna loftgång till långhusvinden.

Loftgång mellan vapenhus- och långhusvind. (Ölmstad kyrkas historia)

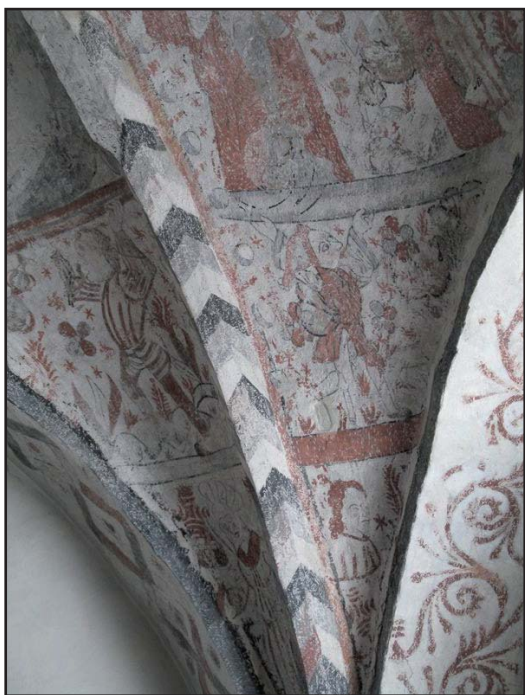
Korvalv med kalkmålningar från sent 1400-tal.

Troligen under 1400-talet försågs kyrkorummet med tegelslagna valv. Triumfbågen mot koret vidgades. Vid samma tid uppfördes rimligen den tunnvälvda sakristian. Valv och väggar dekorerades med kalkmålningar när 1400-talet gick mot sitt slut. Dessa syns ha utförts av en lärjunge till den s.k. Vadstenaskolan. Likheter finns med de samtida målningarna i Säby kyrka, vilka tillskrivits samma skola. I samband med nordiska sjuårskriget härjades kyrkan av danskarna 1567, varvid kyrkorummet brandskadades. Valven klarade sig dock.

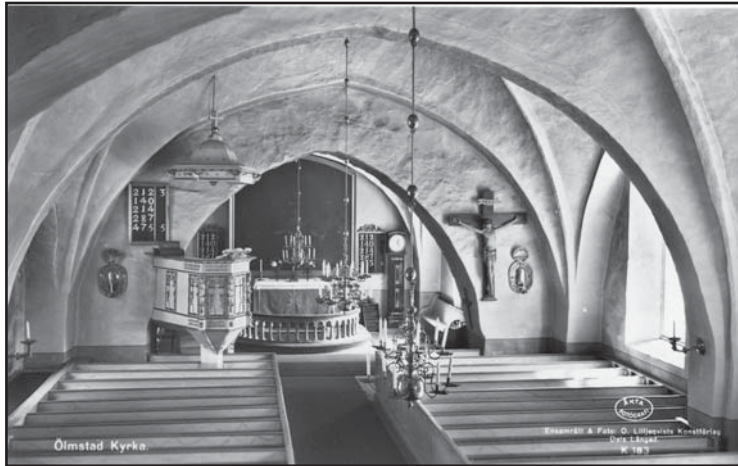
Interiören innan 1959 års restaurering då Hörbergs altartavla flyttades.

1959 kom en mer genomgripande restaurering till stånd, vilken syftade till att lyfta fram kyrkorummets medeltida karaktär. Programmet hade upprättats av ingenjör Erik Persson vid Johannes Dahls arkitektfirma, Tranås. Varmluftssystemet förnyades med en oljeeldad panna, Bahco Thermobloc med rökgasledning till kyrkogårdsmur. Valven isolerades från vinden. Belysningen elektrifierades, liksom klockringningen. Lucköppningen automatiserades. Nya brädgolv inlades i bänkkvarteren. I mittgång, kor och vapenhus ersattes cementgolven efter utgrävning av kalkstensplattor. Korgolvet höjdes ett trappsteg. Bänkinredningen ombyggdes till större bekvämlighet med utglesning av antalet rader. Endast dörrarna sparades från de befintliga bänkarna. Altarringen ersattes av en ”mot interiören bättre passande”. Predikstolen försågs med en ny trappa av tegel med ett smidesräcke. Sakristian försågs med ny inredning inbegripet textilskåp och bönealtare. I vapenhus och sakristia insattes antikglasfönster. På läktarens södra sida ersattes bänkarna med lösa stolar för att ge plats för kör. Konservator Bertil Bengtsson, Linköping, framtog kalkmålningarna i korvalvet liksom den ursprungliga färgen på predikstolen. Predikstolen flyttades in i långhusets nordöstra hörn och dess ljudtak magasineras. Den främsta delen i restaureringen var friläggandet av det romanska korfönstret genom flyttningen av den ”mörka” och ”alltför mycket dominerande” Hörbergtavlan till långhusets västra del. Bengtsson ansvarade för den nya färgsättningen. Väggar och valv i kyrkorummet rengjordes från sot och kalkades, sista strykningen i silikatrik lasering. Blandade meningar väckte bänkarnas avfärgning i ockra och skärt. Taket ovan läktaren avlutades. Drivande kraft i restaureringen var kyrkoherde Harald Nyström. Byggmästare var Oscar Eklöf, Brötjemark och målarmästare Rose Bergström, Unnaryd.
