Kulturhistorisk karakterisering och bedömning

Skärstads kyrka

*Skärstads socken i Jönköpings kommun
Jönköpings län, Växjö stift*

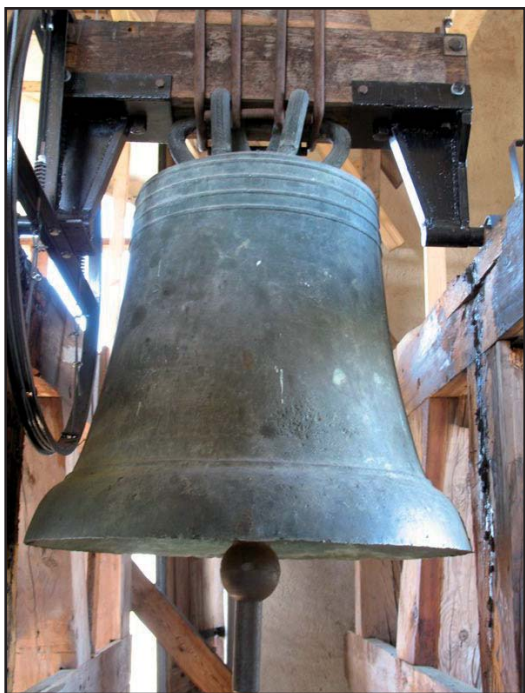
Senmedeltida klocka med klockgjutarmärken.

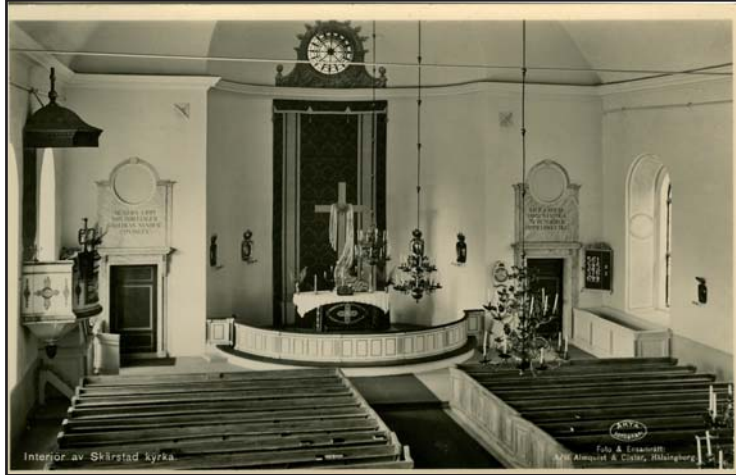
Kyrkorummet efter Göran Paulis restaurering 1927 då dekormåleri tillkom och en fondväv av sidendamast upphängdes.

Restaurering. Draperi bakom altaret. Mässingslampetter. Arkitektoniskt dekormåleri på altarvägg och marmoreringar i fönstersmygar. Dragjärn genom kyrkorummet. Taksprickor lagas. Taket kalkas i ljus blågrå ton, väggarna i varm vitgrå. Arkitekt Göran Pauli, Byggnadsstyrelsen. Dekorationsmålare Johan Sedlund, Jönköping. Ciselör A W Borg, Jönköping. (JLST; Skärstads kyrka)

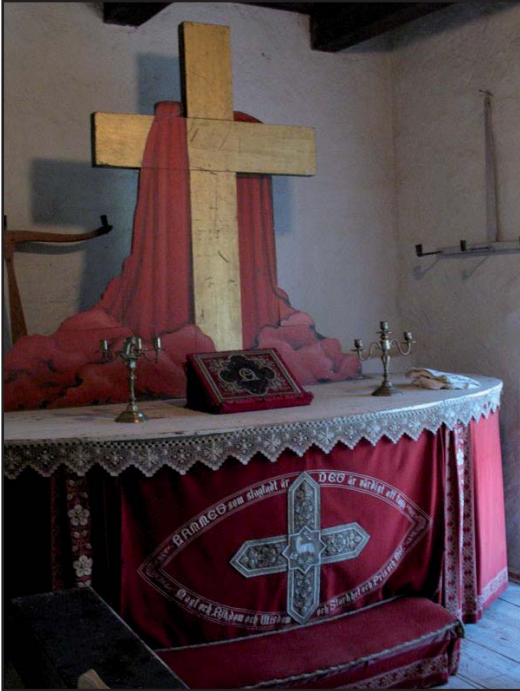
Det ursprungliga altaret och dess enkla träkors, bevarat i ett museirum ovan sakristian.

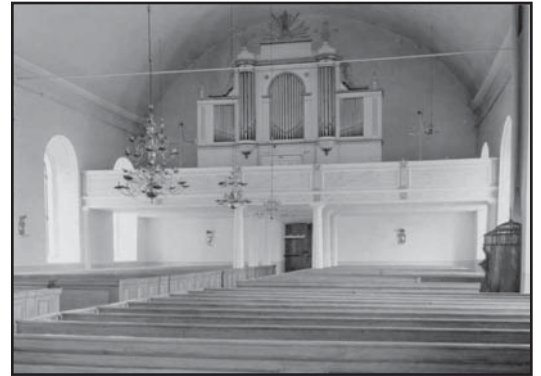
Kyrkorummet mot väster innan 1943 års restaurering. Ljus färgsättning från 1927 i vitt och grått med inslag av marmoreringar, äldre ekådring på bänkarna. Observera kaminen från 1920. ATA.

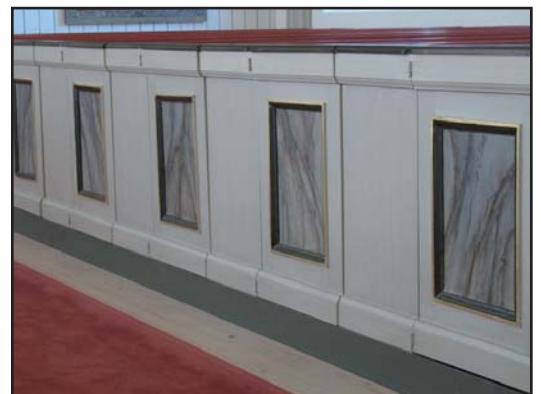
Bänkinredningen efter 1943 års ombyggnad.

Restaurering. Grundförstärkning. Två nya dragjärn. Förstärkning av takstolar. Varmluftssystem (Ebbes) ersätter kaminer. Nytt golv med utökat kor. Dopfont (tillverkad av Ölands Sandviks AB efter Dahls ritning) med podium. Nytt altare. Ombyggnad av bänkinredning, dörrar återanvänds. Breddade sidogångar. Bänkrader borttagna under läktarens bakre del och mot koret. Ombyggnad av läktarbänkar. Plats för kör på norr om orgeln. Innerfönster. Reparation av ytter-
