Klosterkyrkan

Kulturhistorisk karaktäristik och bedömning

Klosterkyrkan i Lund

S:t Peters Klosters församling, Torna kontrakt, Lunds stift,
Lund socken, Klosterkyrkan 5, Lunds kommun, Skåne län, Skåne

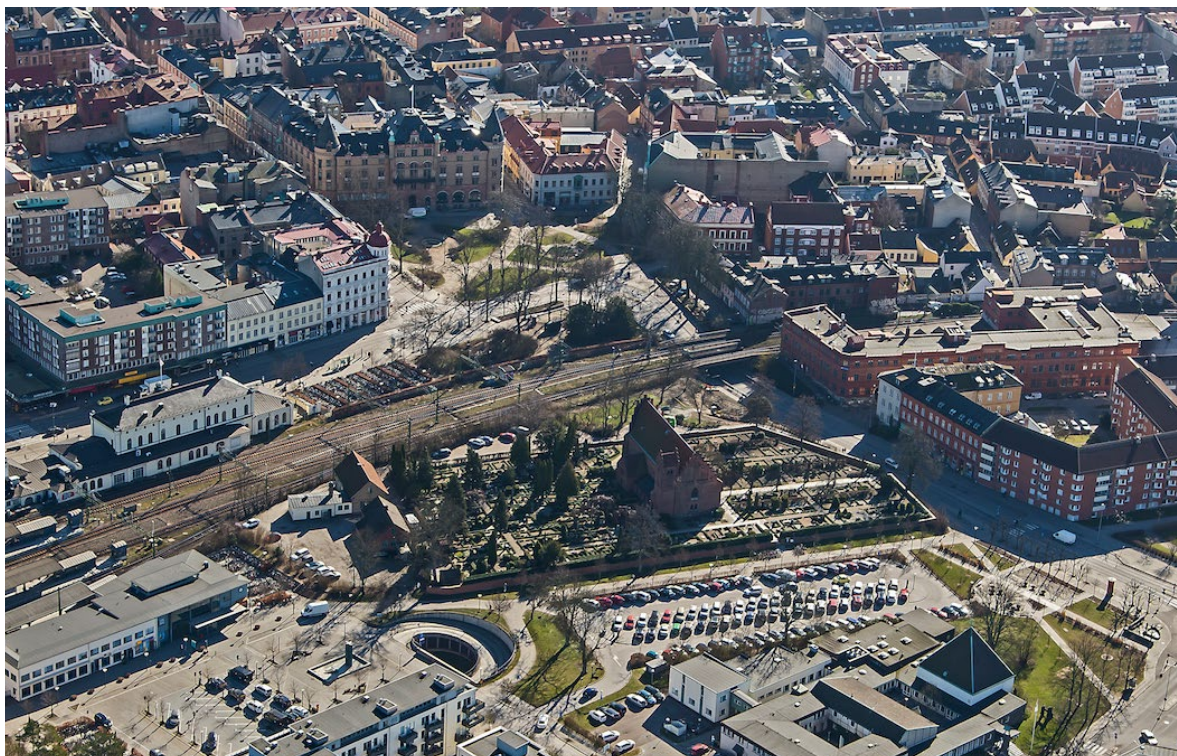
Flygfoto över Klosterkyrkan taget 2014. Till vänster syns stationshuset och bortom kyrkan banvallen och Bantorget. Foto: Pär-Martin Hedberg.

Klosterkyrkans närmiljö präglas än idag starkt av 1800-talets förändringar och den expansion av innerstaden som då påbörjades. Banvallen och Bantorget i öster, stationsområdet i nordöst och i söder Gasverkets gamla områden med industri- och bostadsbebyggelse från sent 1800-tal, Tekniska Verkens kontorsbyggnad från 1931 samt flerfamiljshus från 1980-talet. I väster har det gamla stationsområdet för Lund Västra ersatts av Hans Westmans tingshusbyggnad från 1957–58 med tillbyggnad från 1975–76. På priorgårdens ursprungliga plats norr om nuvarande kyrkogården återfinns idag Klosters småskolas två byggnader. Det östra skolhuset uppfördes 1859–60 med hjälp av donationer från grevinnan Wachtmeister på Trolleberg, då klosterförsamlingen hade behov av ytterligare en skola utöver den som redan fanns i Värpinge. Det västra skolhuset tillkom 1903.

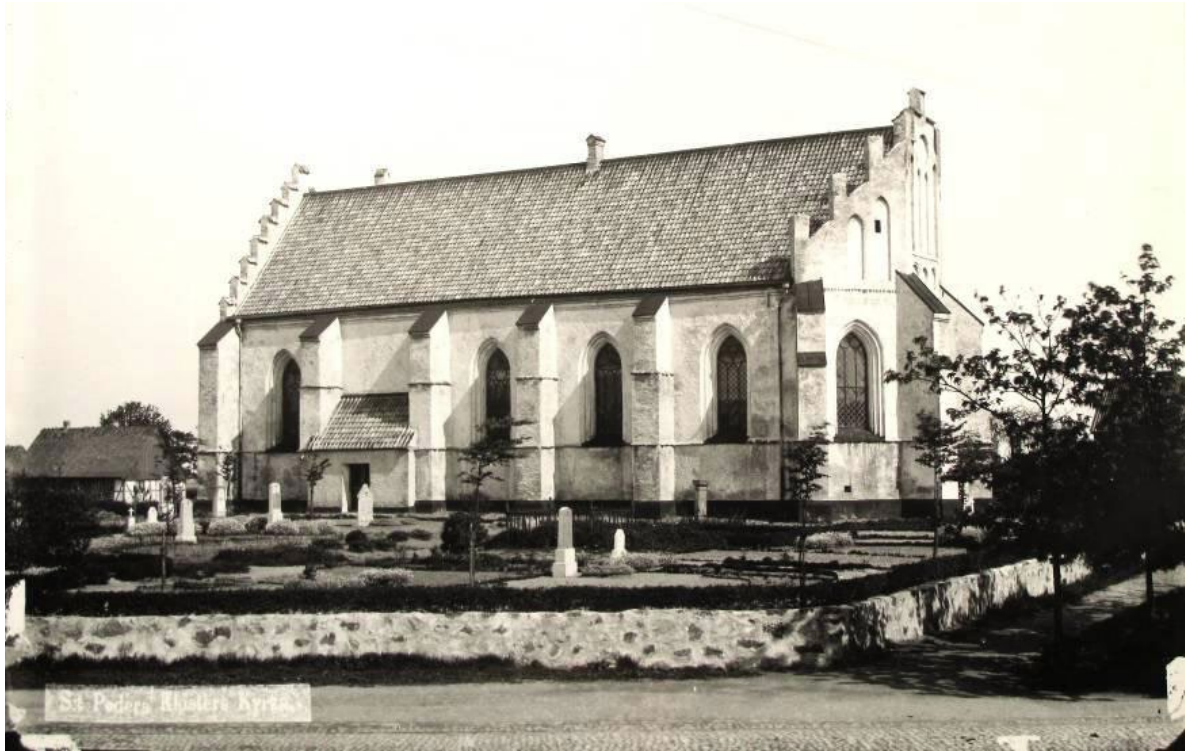
Klosterkyrkan fotograferad från söder innan Henrik Sjöströms restaurering 1894 då putsen knackades ner. Notera det lilla och enkla vapenhuset samt den ännu inte uppvuxna lindarkad.

1894 restaurerades kyrkan av arkitekt Henrik Sjöström, som året innan uppfört ett flertal uppmättningsritningar. Av dessa framgår bland annat att kyrkorummet då endast hade sydporten som ingång. Tornet hade sin ingång i öster, och förbindelse till kyrkan fanns endast på vindsplanet. Kyrkorummet värmdes upp av två höga järnkaminer. Vid restaureringen knäckades kyrkans utvändiga puts bort och tegelfasaderna reparerades och murades till stora delar om. Vapenhuset, som tidigare hade låga yttermurar och ett brant pulpettak, fick sitt nuvarande utseende med trappgavel. Invändigt tillkom orgelläktare i väster, då med uppgång via en rak trappa från tornet. Altaret var vid denna tid placerat längre ut i kyrkorummet och koravslutningen fungerade som sakristia bakom ett avgränsande träskrank som nu byttes ut mot ett i nygotisk stil. Långhusets golv belades med gult tegel i gångarna medan kordelen fick cementmosaikplattor. Några år senare, 1899, utförde Sjöström ritningar till två fönster i västgavelns nedre parti.

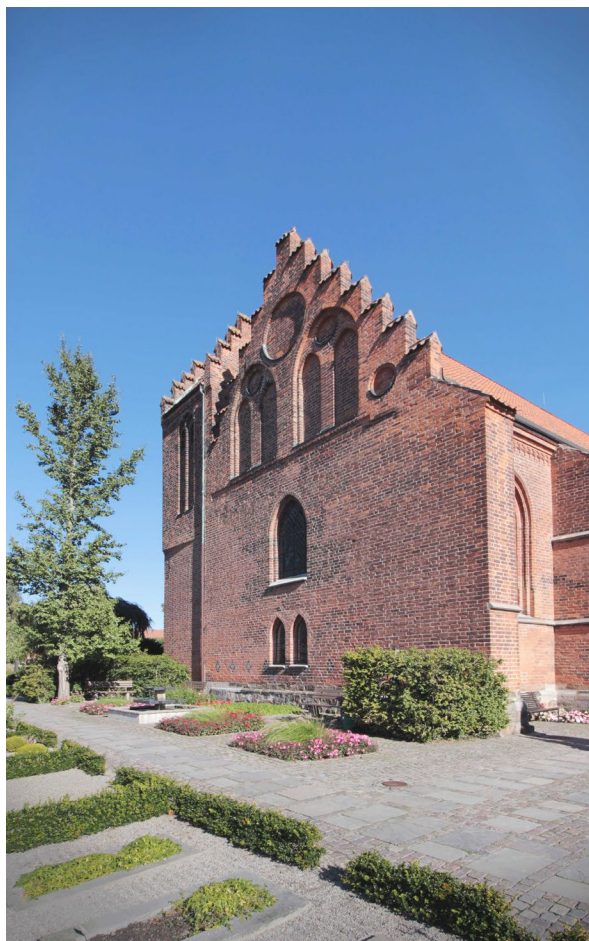
Kyrkans västra gavel.

Långhusets sadeltak är klätt med enkupigt tegel, troligen från 1920-talets restaurering. I väst och öst avslutas långhuset med trappstegsgavlar med spetsbågiga och runda blindingar. Mitt på västväggen finns ett större spetsbågigt fönster samt två underliggande mindre lansettfönster. Strax ovanför sockeln är fasaden mönstermurad i ett band med svartbrända tegelstenar som bildar romber.

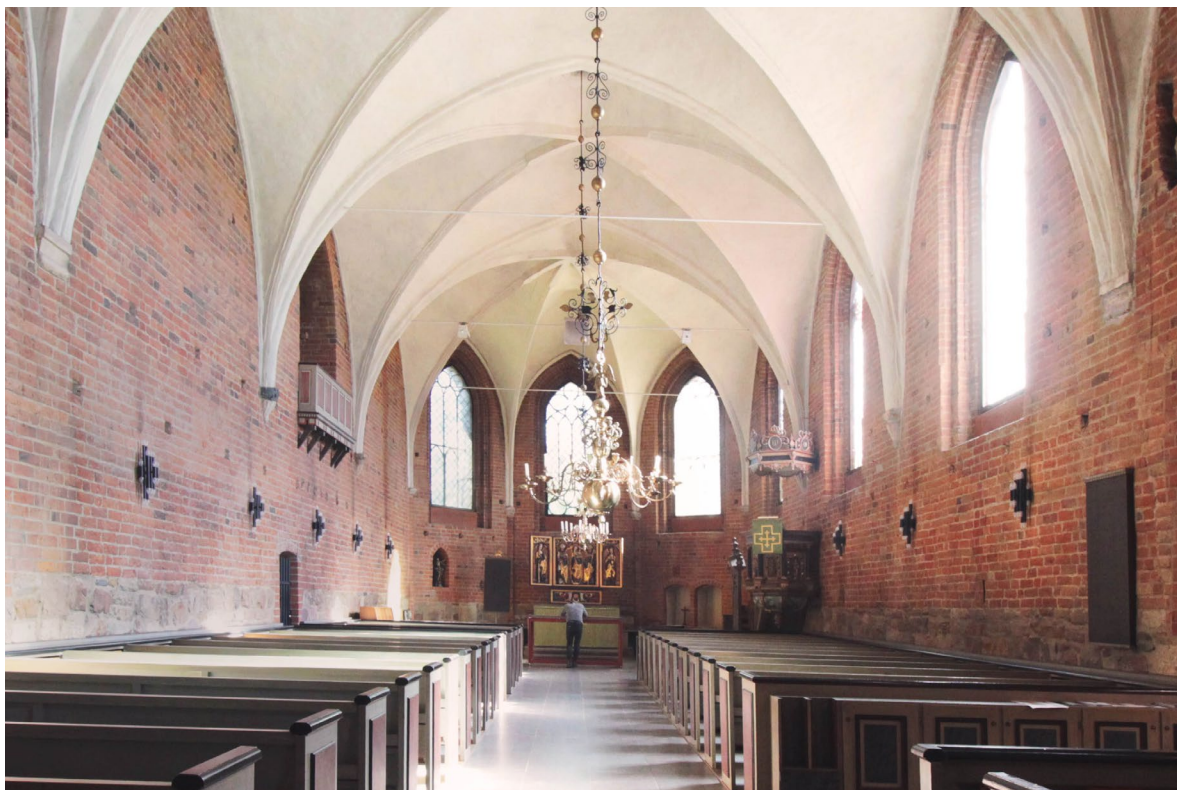
Kyrkorummet sett åt öster. Mellan valvsäcklarna i den mittersta valvtravén på norrväggen syns den så kallade Priorissans läktare.

Kyrkorummet består av långhus med integrerat tresidigt kor indelat i fem travéer – fyra kryssvalv samt ett sexkappigt valv över koret. Samtliga valv är vitkalkade och vilar på konsoler som utgörs av olikformade stenkaptäl från den romanska kyrkan. Golvet är förutom i bänkkvarter och dopkapell belagt med samma rödgrå kalksten som i vapenhuset. Väggarnas nedre del, upp till en dryg meter, är murade av natursten och ovan detta i rött handslaget tegel i munkförband. Teglet har en särpräglad behuggning som härrör från restaureringen på 1920-talet.

I norra väggen, ovan en indragen stickbågig öppning till sakristian, finns den så kallade Priorissans läktare. Denna består av en läktarbarriär placerad i en stor spetsbågig nisch med segmentformig öppning in mot den norra tillbyggnadens andra våning. Läktarbarriären tillkom vid 1920-talet, medan muröppningen sannolikt är ursprunglig från kyrkans uppförande. Namnet kommer sig av att man enligt vissa teorier menar att klostrets överhuvud, priorissan, hade sin plats här under gudstjänsten. Andra teorier gör gällande att den kan ha varit avsedd för cantrix, den nunna som utövade växelsång med nunnekören. I norra väggens västra del syns också spår av de valv som bar upp den tidigare nunneläktaren. Dessutom finns här hål efter läktarens bjälklag och, precis som i övriga väggar, bomhål. Högt upp i den andra travéen från väster finns en rektangulär nisch med en petrusskulptur. I nästa travé åt vänster leder en stickbågig öppning med en gråmålad enkeldörr in till tornet.

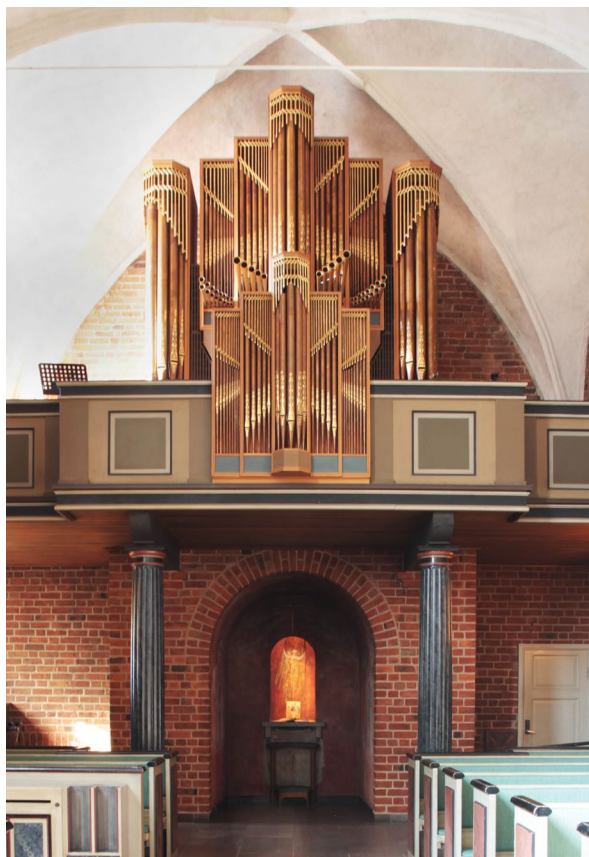
Orgelläktaren i väster från 1920, och kapellet från samma år med målningar av Olle Hjortzberg.

Orgelläktaren i väster, som tillkom på 1920-talet, upptar långhusets fulla bredd och vilar i framkant på två kannelerade träkolonner. Mittpartiet är framskjutande och bryts upp av ett senare tillkommet ryggpositiv till nuvarande orgeln. Barriären är fältindelad och polykromt bemålad i grått, blått, vitt samt en gulaktig kulör. Under orgelläktaren finns ett tegelmurat och välvt dopkapell som uppfördes samtidigt som läktaren. Kapellet har muralmålningar av Olle Hjortzberg som bland annat framställer Jesus välsignelse av barnen samt hur Jesus döps av Johannes Döparen. I dopkappellets södra vägg finns en städskrubba där rester av en tegeltrappa som kan ha lett till nunneläktaren är synliga. Den nuvarande trappuppgången till läktaren är inbyggd i kapellets norra vägg.

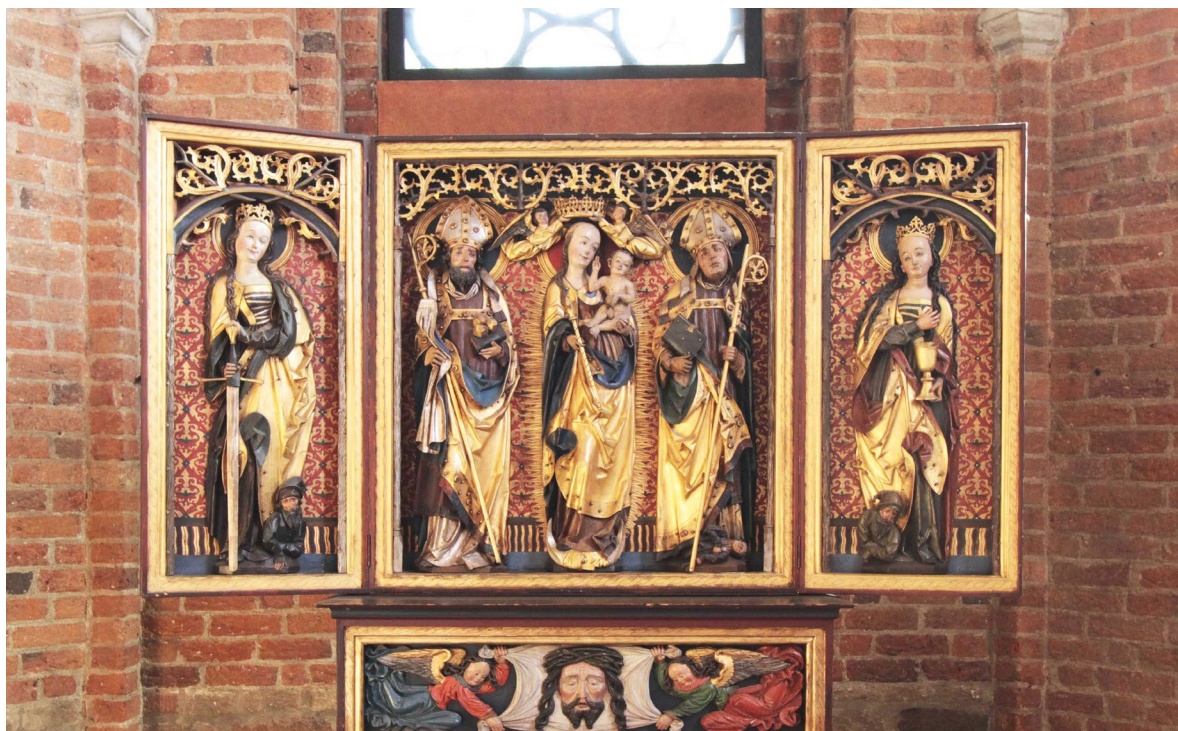
Altaruppsatsen tillkom kyrkan 1931 och är daterad till sent 1400-tal eller tidigt 1500-tal.

Altaruppsatsen är en triptyk, det vill säga ett tredelat altarskåp, av snidat och målat lindträ. Corpus (mittpartiet) skildrar madonnan med barnet flankerad av två heliga biskopar med stav och bok. Flyglarna framställer kvinnliga helgon med svärd respektive kalk som har tolkats som S:ta Barbara och S:ta Katarina. Flyglarnas baksidor har bemålningar föreställande en helig biskop hållandes en stav och en kyrkmodell samt en mansfigur i röd dräkt hållandes pilar. På predellan, den plattform på vilken altarskåpet vilar, framställs Veronikas svetteduk, hållen av två änglar.

Altarskåpet inköptes 1931 från en tysk auktionsfirma och har daterats till 1480 av en professor Clemens, vilken också härleder den till en grupp helgonskåp från Tübingen.

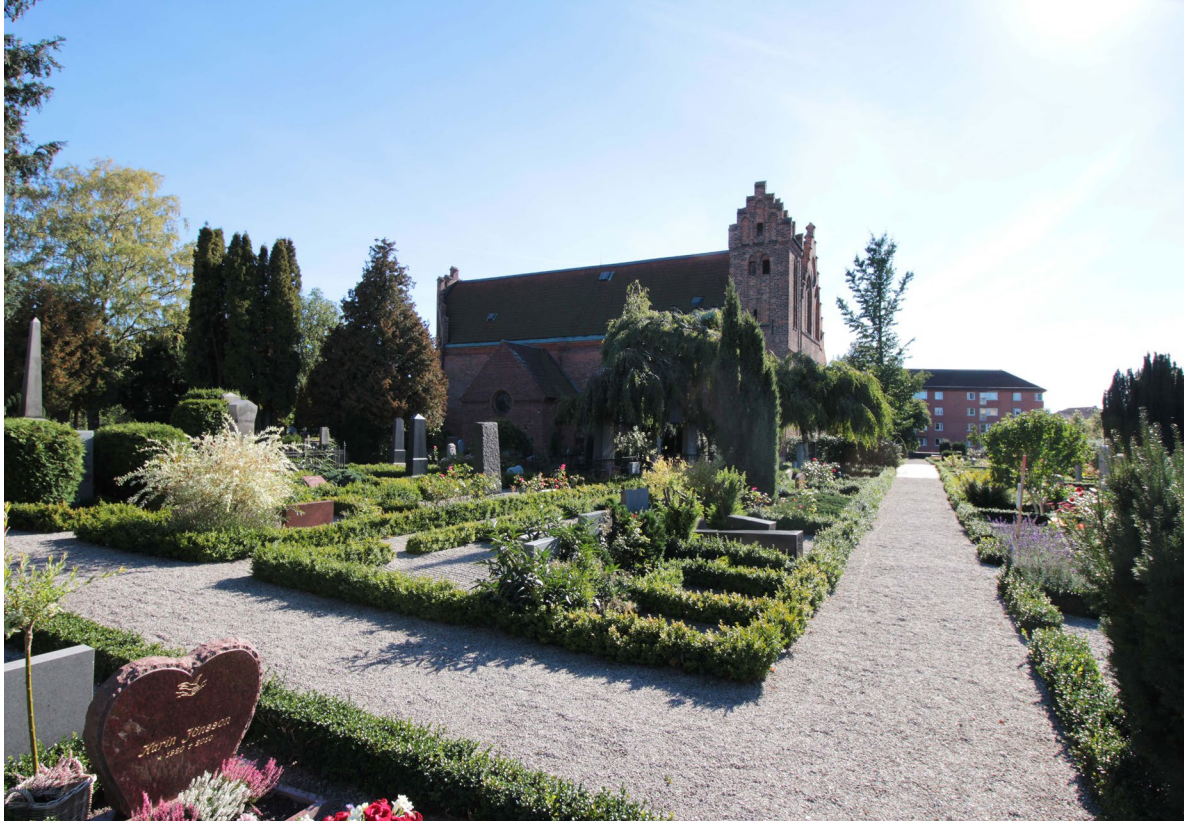
Kyrkogårdens norra del.

om kyrkan, den gamla klostergården som numera fungerade som beteshage för klockaregården, ansågs lämpligast för ändamålet och 1836 invigdes den nya delen av kyrkogården. Iordningställandet medförde att de spår av klosteranläggningen som fanns bevarade under jord permanent avlägsnades.
