Norra Vrams kyrka

Kulturhistorisk karaktäristik och bedömning

Kerstin Börjesson 2015-11-30

Bjuvs församling, Luggude kontrakt, Lunds stift, Norra Vrams socken, Fastighet Norra Vram 36:78, Bjuvs kommun, Skåne län och landskap

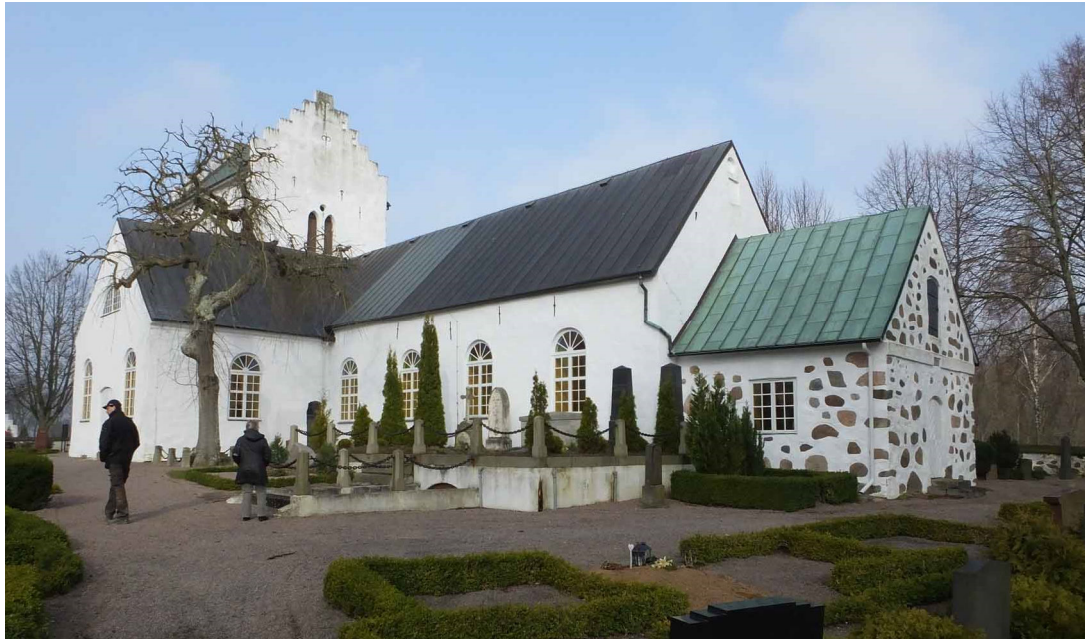
Kyrkan sedd från sydost. Intill korets södra sida ligger Thornhjelmiska gravvalvet

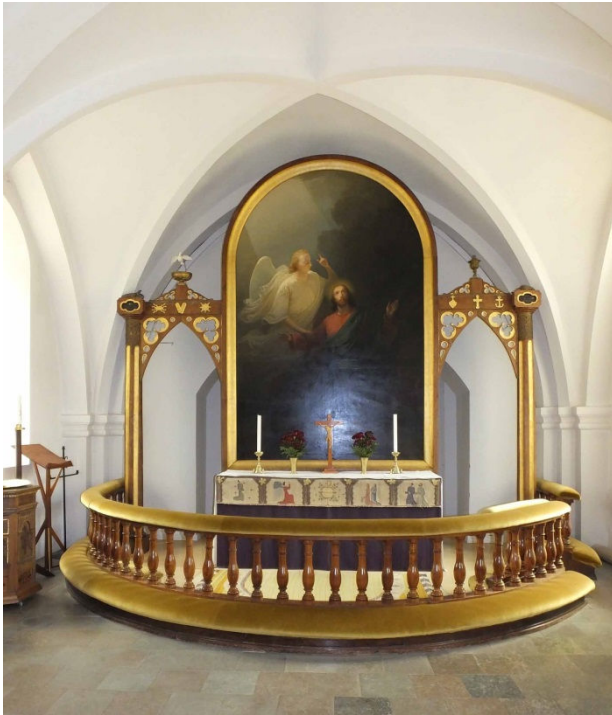
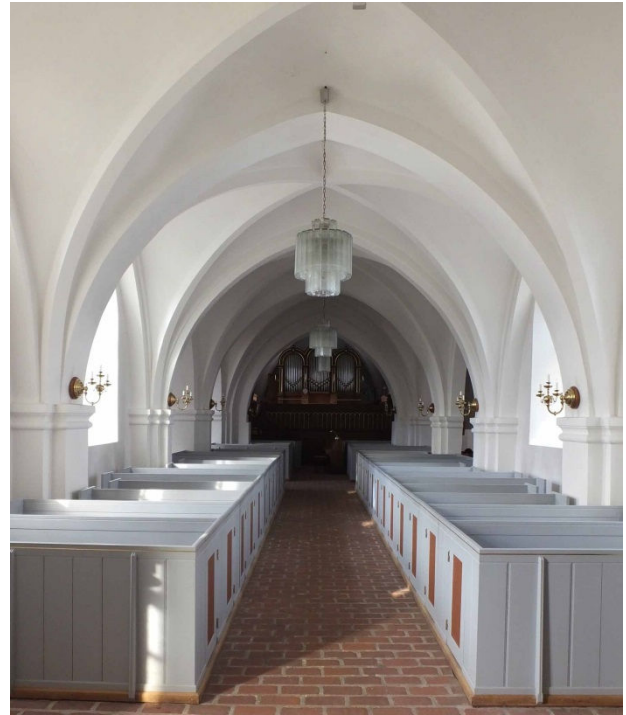
Bilden till vänster visar kyrkans kor och bilden till höger en vy från koret mot orgelläktaren.

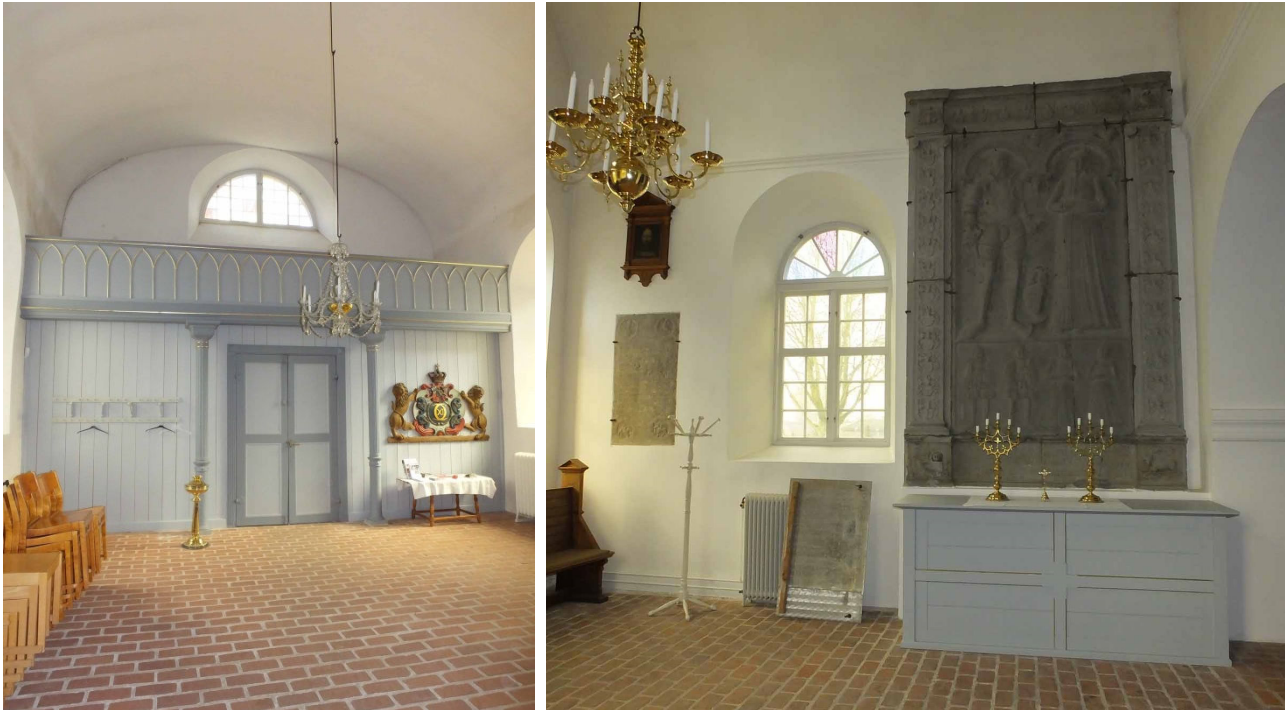
Bilderna visar till vänster vapenhuset i norra korsarmen och till höger södra korsarmen som är inrett till sidokapell.

Läktarinbyggnaden i norra korsarmen är sedan 1994 reducerad till en mindre inbyggnad med toalett och förvaringsutrymmen på båda sidorna. Korsarmen har funktion som kyrkans vapenhus. Skiljeväggen till norra utrymmena är gråmålad och ett par pelare av gjutjärn bär upp en läktarbarriär med spetsbågsfris. Läktarbarriären är bara en kuliss då övervåningen inte används som läktare och saknar uppgång. Södra korsarmen är inredd som sidokapell med ett altare. Här står också några bänkar från 1902 års bänkinredning uppställda. På väggarna i båda korsarmarna finns några gravhällar uppsatta och i norra korsarmen hänger Karl den XI:s vapen
