Färingtofta kyrka

Kulturhistorisk karaktäristik och bedömning

KRISTINA SIMONSSON, 2016-11-21

jais
arkitekter

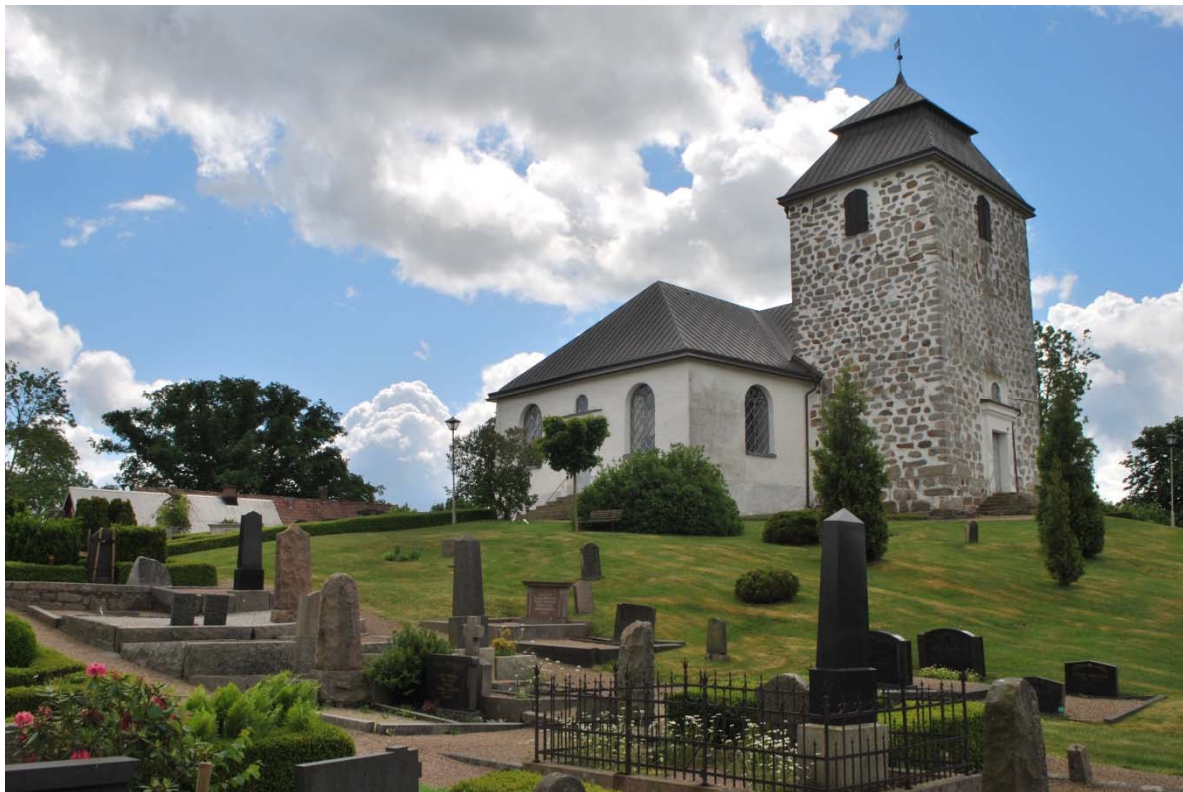
Fasad mot nordväst.

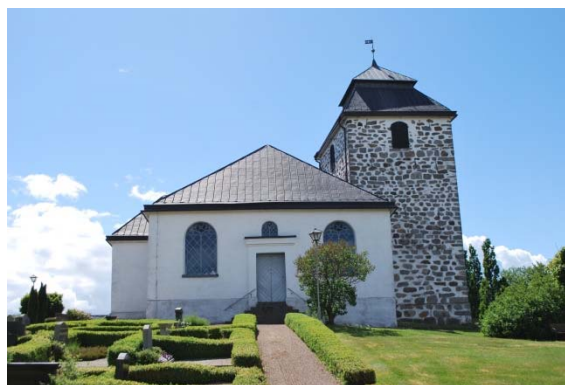
Fasad norr.

Kyrkan har en ingång i varje väderstreck. Norra portalen är från 1793, västra portalen i tornet är från 1796 när tornet byggdes om. Södra portalen och ingången i sakristian i öster är från 1828. Ytterdörrarna är förmodligen samtida med öppningarna.

Väst- och norrportalerna har likartad utformning med en utskjutande slätputsad omfattning av två pilastrar och ett profilerat överstycke. Dörrarna är rakslutna bräddörrar, klädda med fiskbenspanel. Granittrappor leder till dörrarna.

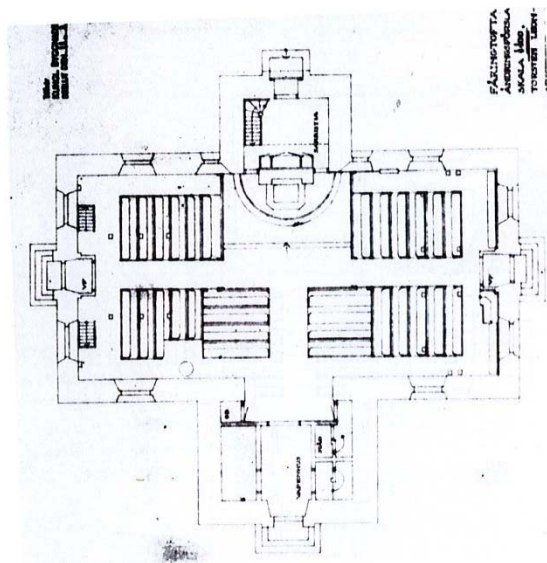
Ritning från 1961. Öster är uppåt.

Kyrkan har i stort den planlösning den fick vid ombyggnaderna i slutet av 1700-talet och 1828. Kyrkorummet består av korsarmar i norr och söder, båda med läktare.

Altarpredikstolen står i öster och därbakom finns sakristian i koret.

I väster finns en läktare i tornet. Den södra läktaren underbyggdes 1987 och innehåller samlingsrum, städförråd och toalett.

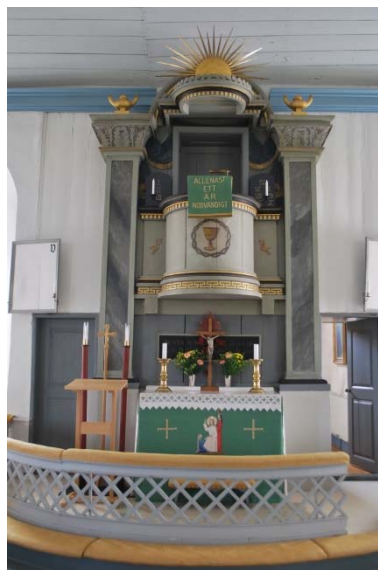
Altarpredikstolen.

Altarpredikstolen i empirestil från 1828 är nästan identisk med altarpredikstolen i Riseberga. Denna ritades av Fredrik Blom 1822 och kopierades sedan till fyra kyrkor. 1925 ändrades predikstolen så den inte sköt ut så mycket över altaret. 1961 togs den ursprungliga färgsättningen fram. Predikstolen är fäst på ett bakstycke bakom altaret. Korgen ovanför altaret har en halvcirkelform och ingång från sakristian. Korgen är gråmålad med förgyllt tandsnitt i ovankant och meanderbård i nederkant, dessutom dekorerad med en målad kalk och duvor. Vid altarets sidor står två gråmarmorade pilastrar med kapitäl med målad akantusdekor och ovanpå står två förgyllda oljelampor. Kring dörren till sakristian är bakstycket målat med en draperimålning. Ovanför korgen hänger en baldakin med förgyllt tandsnitt och krönt av en strålsol.

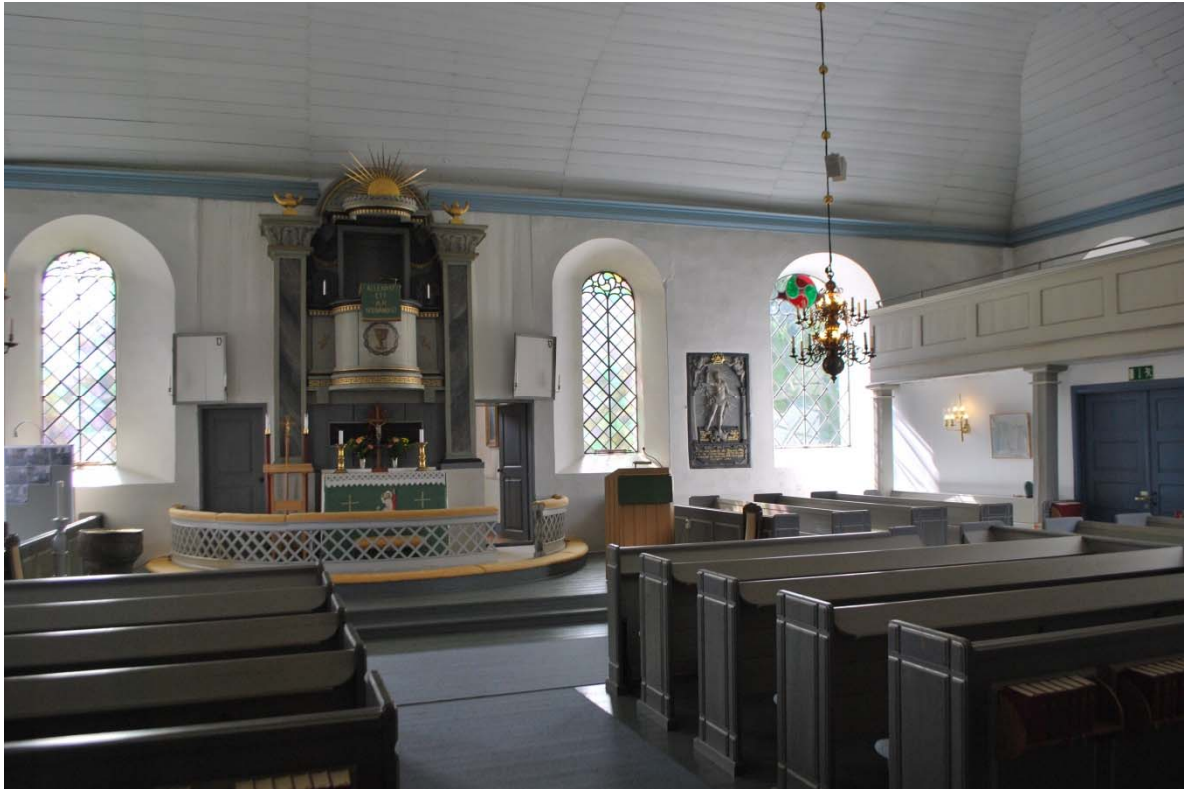
Mot altarpredikstolen i öster.

En blåmålad pardörr leder till kyrkorummet. Rummet har golv av grågröna brädor, vitkalkade väggar utom nedre delen som är målad med ljusgrå plastfärg. Taket är täckt av ett trågvalv, dvs ett kantigt tunnvalv, av gråmålade, handhyvlade brädor. Mellan tak och vägg sitter en blåmålad gesims av trä. Bänkar står på ömse sidor om en mittgång i båda korsarmarna och framför koret. Koret är upphöjt två steg och belagt med gråmålade brädor. Innanför altarringen står altare och därovan altarpredikstol. En enkel ambo står norr om altaret, och en ambo med täta sidor står söder om altaret utanför altarringen. Dopfunten står norr om altarringen.

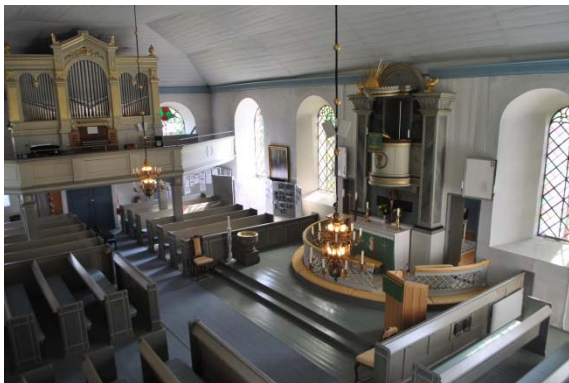
Från södra läktaren mot orgelläktaren i norr.

Norra läktaren från 1882 har en annorlunda planform än den södra. Läktaren har en tresidig plan som vilar på två träbjälkar i mitten som bärs av sex gråmålade träpelare med profilerade kapital. Golvet på läktaren är täckt av heltäckningsmatta och läktaren upptas av orgeln. Barriären är tät med ramverk och fyllningar och förhöjd med stålräcke.

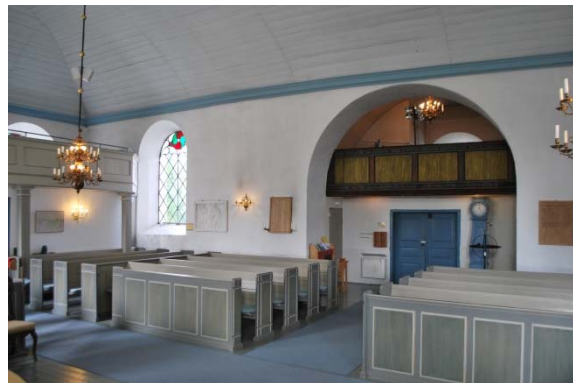
Mot läktaren i väster.

I väster finns en läktare från 1796 i tornet ovanför vapenhuset. Läktaren har golv av furubrädor och murat tunnvalv som tak. En äldre bänkinredning står här. Läktarens barriär är ett ramverk med fyllningar. På ramverket finns inskriptioner i gult mot svart bakgrund. Barriären är återanvänd från annan plats och ramverket är från 1600-tal enligt underhållsplanen.
