# Lockarps kyrka

## Kulturhistorisk karaktäristik och bedömning

Fosie församling, Malmö pastorat, Lunds stift

Lockarp socken, Malmö Lockarp 34:1, Malmö kommun, Skåne län, Skåne

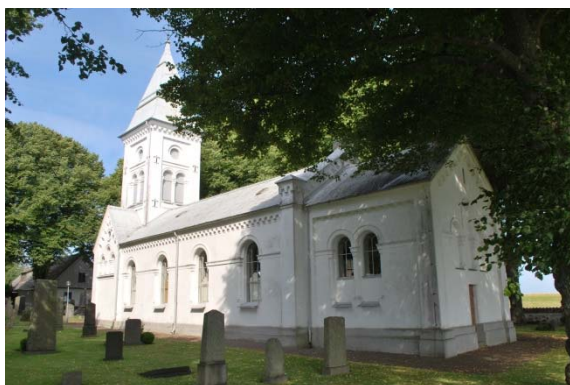
*Fasad mot sydöst.*

Kyrkan består av ett långhus med ett tresidigt något lägre och smalare kor i öster samt ett torn i väster. Gjutjärnsfönstren sitter i rundbågiga öppningar. Fasaden artikuleras av lisener, gesimser, friser och kvartskolonner. Taket är belagt med korrugerad plåt. Fasaden är vitputsad och symmetriskt lika mot söder och norr.

Kyrkans äldre murar var byggda av gråsten, medan kyrkans delar från 1886 är i tegel enligt underhållsplanen. Utsmyckningar och detaljer, till exempel kolonner är utförda i prefabricerad betong. Fasaden är slätputsad. Sockeln är slätputsad och gråmålad. Fasadens hörn markeras av lisener och mellan långhus och kor av pilastrar. Fönsteromfattningarna är gjutna kvartskolonner. Mellan fönstren finns en gördelgesims. Längs takfoten under takgesimsen löper en rundbågsfris runt hela

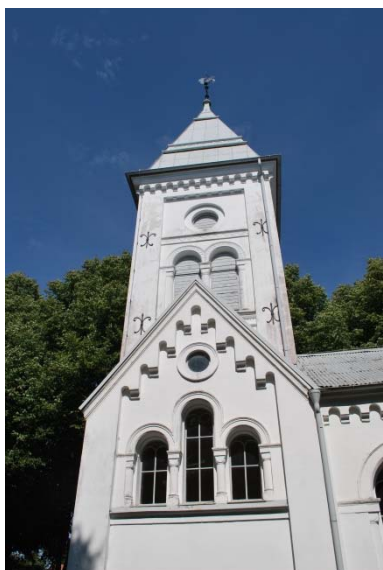
*Tornet mot söder.*

Tornets östra och västra sida har utskjutande partier med sadeltak. Fönstren är trekopplade. Dubbla ljudöppningar finns i varje väderstreck täckta med brädluckor. Tornets lisener är försedda med flera svartmålade liljeformade ankarslut.

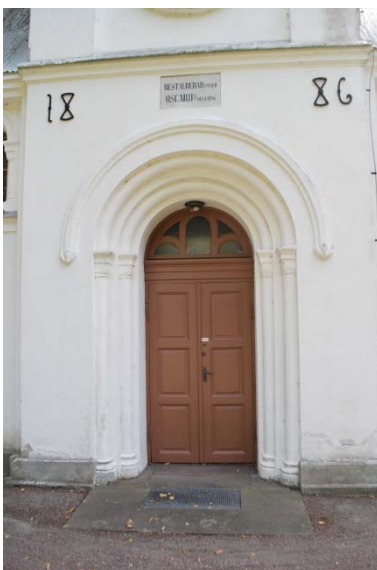
*Huvudentré mot väster.*

Huvudingången i väster i tornet omges av en perspektivportal med kvartskolonner och rundbågar. Dubbeldörren är brunmålad och försedd med speglar. Över porten sitter en tavla med texten Restaurerad under Oscar den II:s regering. Därövanför finns ett stort rosettfönster. Ytterligare en ingång finns i östra gaveln till sakristian. Dörren är en raktäckt enkeldörr med speglar.

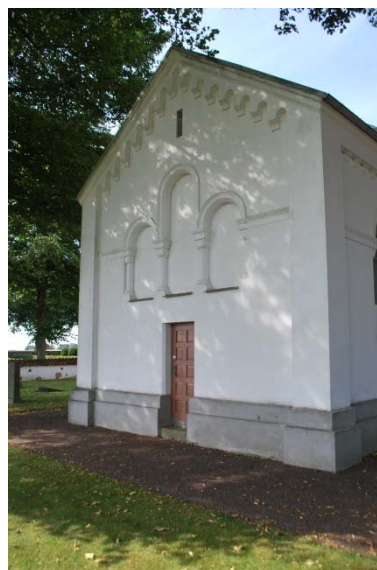
*Koret mot öster.*

Fönstren av gråmålat gjutjärn från 1886 sitter inmurade i rundbågiga öppningar. Solbänkarna är av gråmålad järnplåt. På södra sidan är solbänkarna förlängda 1894. Gjutjärnsfönstren är indelade i rektangulära partier med halvrunda avslutningar. De är försedda med klart enkelglas förutom fönstret vid predikstolen som har råglas sedan 1954. Långhuset har fyra fönster på vardera sidan och koret två mindre fönster mot norr och söder. Korets tre fönster mot öster murades igen till blindfönster och fönstren mot norr och söder i koret minskades 1924 vid Wåhlins renovering.

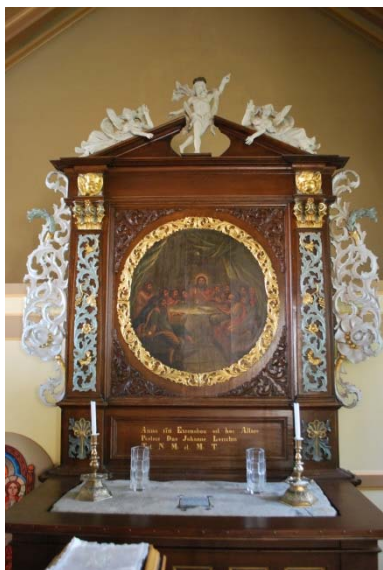
*Altaruppsatsen och altarskivan.*

Snidade beslagsvingar med blom och bladmönster omger uppsatsen på sidorna. Den runda målningen i dova färger med motiv av nattvardens instiftande omges av en snidad förgylld bladverksram. Överstycket är en bruten trekantsgavel med figurer av änglar och Kristus av trä eller gips.

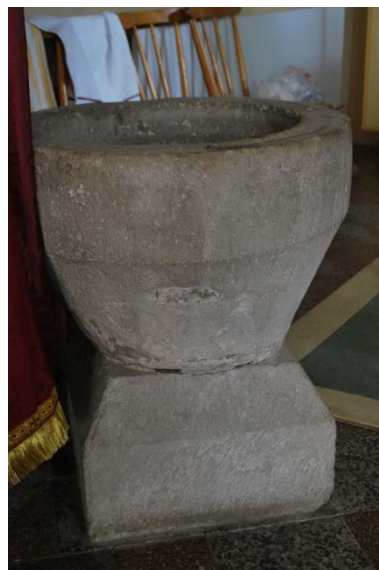
*Dopfunten av sandsten.*

*Dopfunten* av sandsten är troligen tillverkad omkring 1200-talet. Den cylindriska cuppan avsmalnar mot foten som är fyrkantig och avfasad mot cuppan. Dopfunten är odekorerad. Fram till 1924 var dopfunten rödmålad.
