Oxie kyrka

Kulturhistorisk karaktäristik och bedömning

KRISTINA SIMONSSON, 2017-10-03

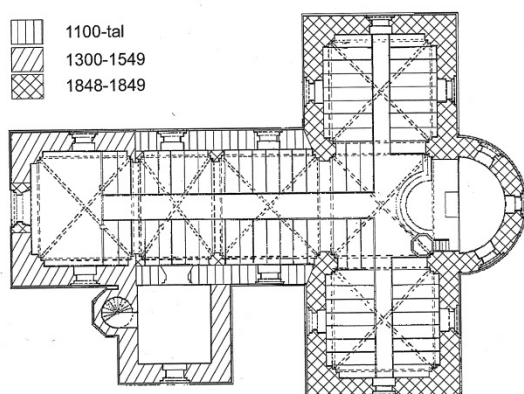
*Kyrkans övergripande byggnadsperioder.
Ritning från underhållsplanen.*

Stenkyrkan byggdes sannolikt på 1100-talet och hade förmodligen sedvanlig romansk planform med långhus, lägre och smalare kor och en halvrund absid. Männan hade ingång genom sydportalen, kvinnorna genom norrportalen. Taket var antagligen platt brädtak och fönstren var små och högsittande. Murarna var av tuktad gråsten medan dörr- och fönsteromfattningar var av huggen sandsten. Stenmästaren som konstskickligt högg stenen har getts namnet "Oxiemästaren" och kan vara en lärjunge till Mårten Stenmäster som arbetade med Lunds domkyrka. Bevarat i kyrkan idag av dessa arbeten är dopfunten och sydportalen.

Förmodligen under 1300- eller 1400-talet slogs valv och ett vapenhus uppfördes framför sydportalen.

Under senmedeltiden 1350-1549 byggdes långhuset ut i väster. Det nya valvet i västutbyggnaden byggdes högre än de befintliga valven i långhuset. Norr om koret byggdes en sakristia. Tornet uppfördes ovanpå vapenhuset och fick trappgavlar enligt gotiska förebilder.

Brunius fick uppdraget att bygga till kyrkan 1847 vilket genomfördes 1848-49 då kyrkan fick sitt nuvarande exteriöra utseende. Kyrkans östra mur, kor, absid och sakristia revs. Även de två östra korsvalven i långhuset revs och ersattes med nya valv. Brunius anförde att de gamla valven var lägre med annan utformning än valvet i västutbyggnaden. Det gamla teglet återanvändes vid nybyggnaden av valven. Ett nytt tvärskepp med tre korsvalv och ett halvrunt utsprång i öster med ett hjälmvalv byggdes. En ny ingång togs upp i väster. Nya större fönsteröppningar gjordes. Brunius återanvänder befintligt formspråk med rundbågsfriser och trappstegsgavlar på den nya kyrkan. Nytt golv och nya bänkar sattes in. Predikstolen och altaruppsatsen från 1600-talet behölls. Sakristian var i öst bakom ett korskränk som Brunius tillfogade altaruppsatsen.

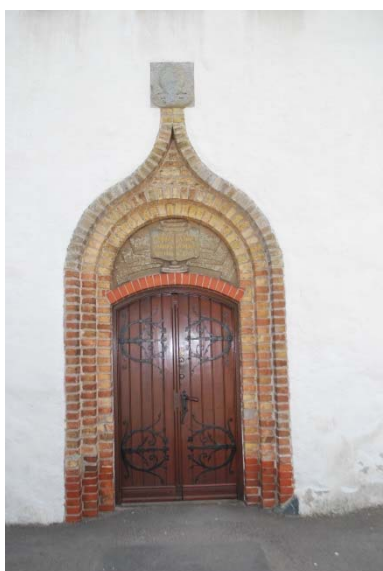
Entré väster.

Portalen i väster av tegel i flera språng går upp i en gotisk spets och avslutas med en huggen sandsten. Pardörren är klädd med panel och har stora dekorativa beslag i gotisk stil. Dörren sänktes, antagligen 1899 av Arwidius, då en inskriptionstavla sattes in ovan den lägre dörren. Lagningarna skiljer ut sig i maskinslaget rött tegel.

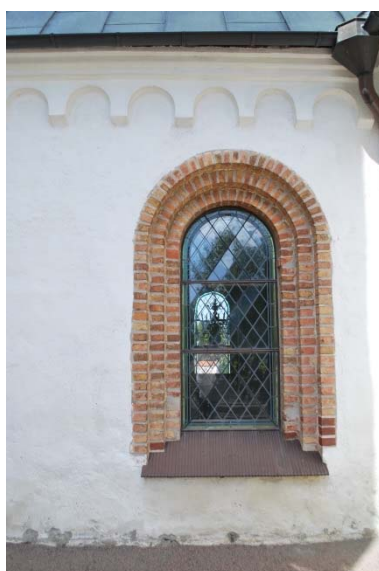
Fönster.

De rundbågiga fönstren av gjutjärn från 1899 är markerade med omfattningar av rödgult tegel i flera språng. Fönstren är blyspröjsade i rombiskt mönster med klarglas. I ytterkanterna är en smal rand med katedralglas och blått glas. Fönsterbågarna är

förstärkta med utvändiga horisontella järnband. Fönsterbänkarna är av räfflat gjutjärn. Korsarmarnas övre fönsteromfattningar avslutas likt huvudingången i en gotisk spets.

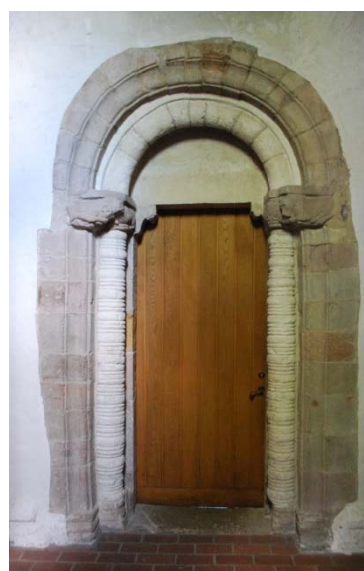
Sydportalen i nuvarande sakristia.

Huvudingången är i väster sedan Brunius ombyggnad 1849. Ytterligare ingångar finns i öster till den före detta sakristian, i söder till det medeltida vapenhuset och till torntrappan. Den medeltida sydportalen finns bevarad i nuvarande sakristian och beskrivs under interiör.

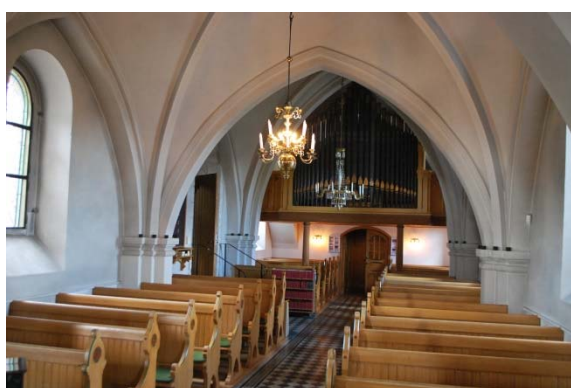
Långhuset mot orgelläktaren i väster.

Orgelfasaden med målade pipor utgör läktarbarriärens mitt, vid sidorna finns en tät barriär i gotisk stil från 2013. Läktaren vilar på runda pelare av ek. Läktarens undersida är klädd med ekpanel.

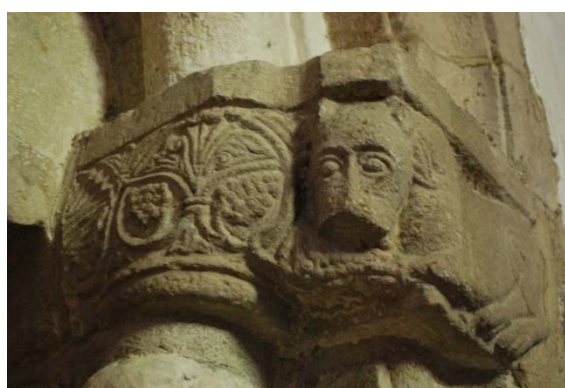
Detalj på sydportalen i nuvarande sakristia.

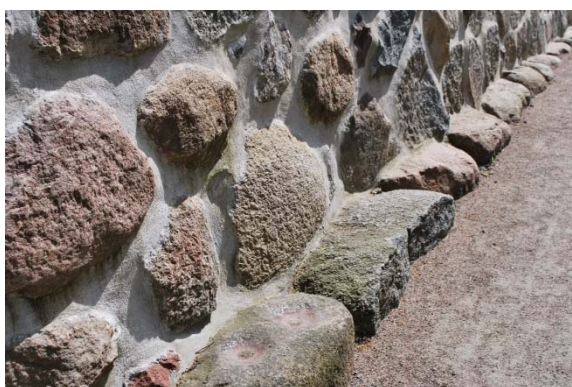
Grundstenar med skålgropar.

Kyrkogården omges på tre sidor av en gråstensmur fogad med kalkbruk och avtäckt med tegelpannor. I nordväst har murens grundstenar synliga skålgropar. Skålgroparna har eventuellt huggits i stenarna under bronsåldern enligt Rosengren/Reisnert. Grundstenarna kan möjligen ha varit del av en invändig stenkammare eller varit en kantkedja runt en gravhög. Marken innanför muren ligger betydligt högre än utanför. Mot Oxie bygata skiljer 2,5 meter mellan in- och utsida mur.
