# Kirsebergs kyrka

Kulturhistorisk karaktäristik och bedömning

KARL JOHAN KEMBER, 2017-10-03

Husie församling, Malmö pastorat, Lunds stift  
Malmö socken, Kapellet 12:2, Malmö kommun, Skåne län, Skåne

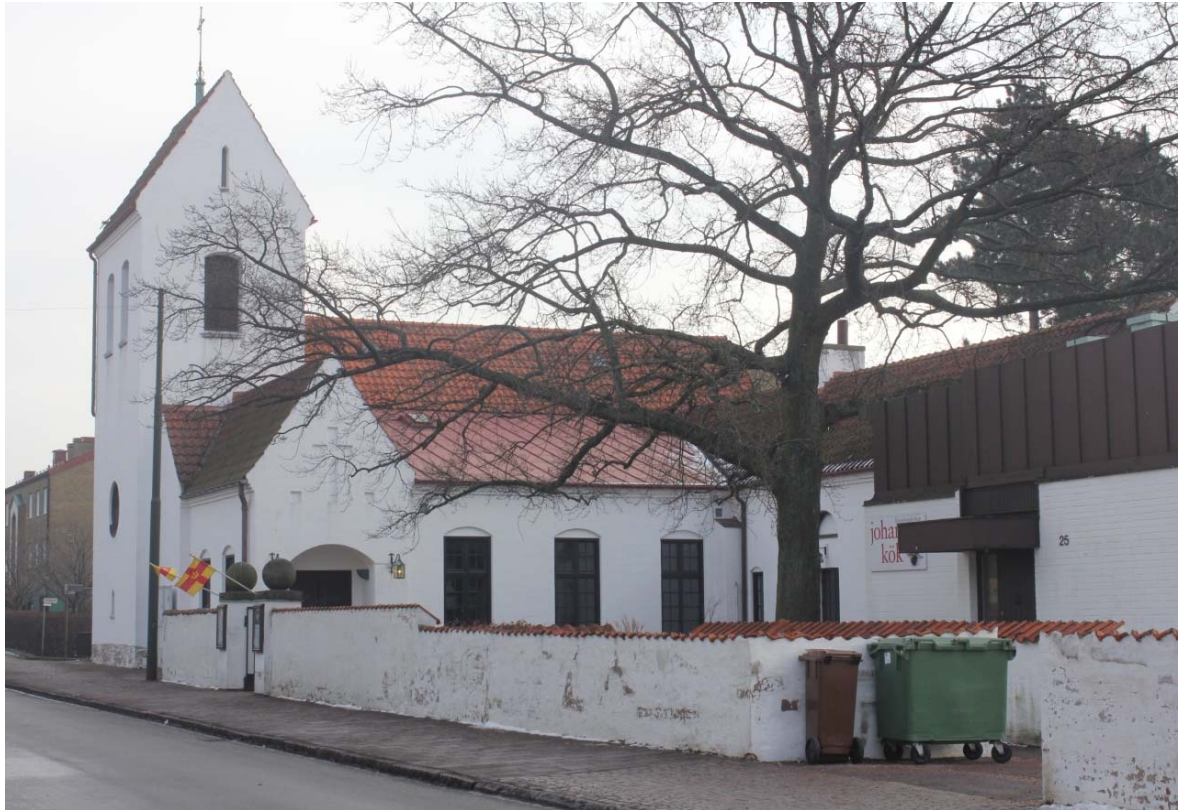
[2]: Kyrkan från nordväst, t.h. syns församlingshuset från 1973

Kyrkoanläggningen består av Theodor Wåhlins kyrkobyggnad från 1928 [2] och Erik Månssons församlingshus från 1973. Mellan husen skapas två gårdar, dels entrégården från Wåhlins tid, dels en trädgård som togs i bruk samtidigt med församlingshuset. Det beskrivs vidare under *"Byggnader på kyrkotomten"*.

Kyrkobyggnaden svarar mot arketyper av en kyrka, med torn i norr, långhus och ett rakt avslutat kor i söder. Högst upp i tornet finns i tre väderstreck stickbågiga ljudöppningar, som sprider kyrkklockornas klang över Kirseberg. Till kyrkan kopplar tre snarlika utbyggnader, mot väster ett vapenhus, mot öster en sakristia och en mindre volym med toalett och kapprum från 1973. Kyrksalen är mot gården sammanbyggd med en L-formad volym i två plan, som rymmer två samlingsalar och biutrymmen. Dess södra vinkel ansluter till det vitputsade, modernistiska församlingshuset.

Kyrkan är uppförd av kalkputsade tegelmurar. Fasaderna var från början säckskurade, men är numer kvastade med heltäckande puts. Dagermurarna står på en cementputsad sockel, undantaget norrfasaden och sakristians östgavel som är i liv med gatan. Deras socklar, till största delen dolda sedan gatunivån höjts kraftigt, ingår som delar i gråstensmuren runt kyrkotomten. Sadeltaken över torn, långhus, sakristia, vapenhus och toalettutbyggnad är, liksom södra delen gemensamhetsutrymmenas pulpettak, täckta med rött, enkupigt falstakteg. Taket över församlingssalarna är gjort av rödmålad plåt, lagd i skivtäckning med förskjutna hakfalsar. Längs takfoten löper en slätputsad gesims i ett, två eller tre språng. Gavlarna är utformade på traditionellt skånskt vis med pannorna lagda i bruk direkt på muren utan vindskivor.

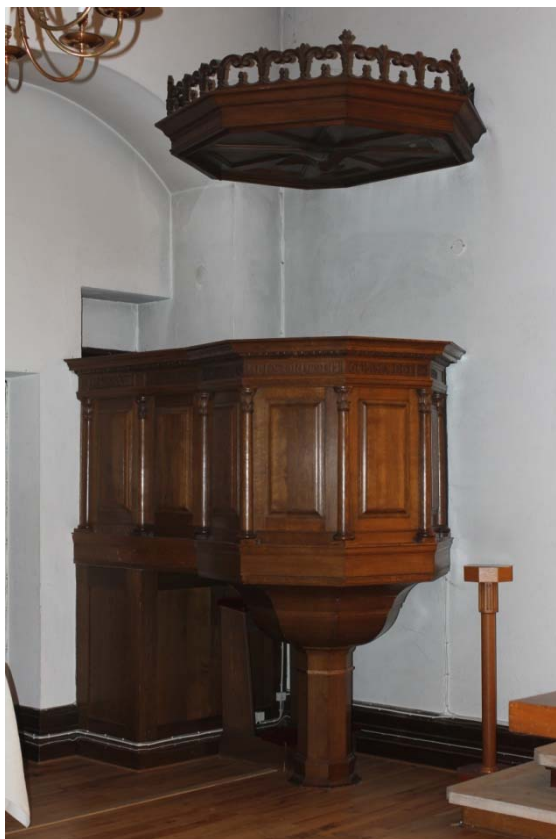
[5]: Predikstol

*Predikstolen* [5] av ek är från 1928 och sannolikt ritad av Theodor Wåhlin. Foten har ett avfasat skaft, som via en klockformad huv övergår i den polygonala korgen. Den fortsätter åt öster med två fält, som döljer trappan mot sakristian. Fälten, uppbyggda av ramverk och fyllningar, skiljs av korintiska kolonner som bär korgens överstycke. På dess arkitrav finns en inhuggen bibeltext. Ovanför korgen hänger ett ljudtak krönt av en liljefris. Baldakinens undersida pryds av en duva och strålgans.
