Gessie kyrka

Kulturhistorisk karaktäristik och bedömning

KRISTINA SIMONSSON, 2019-07-05

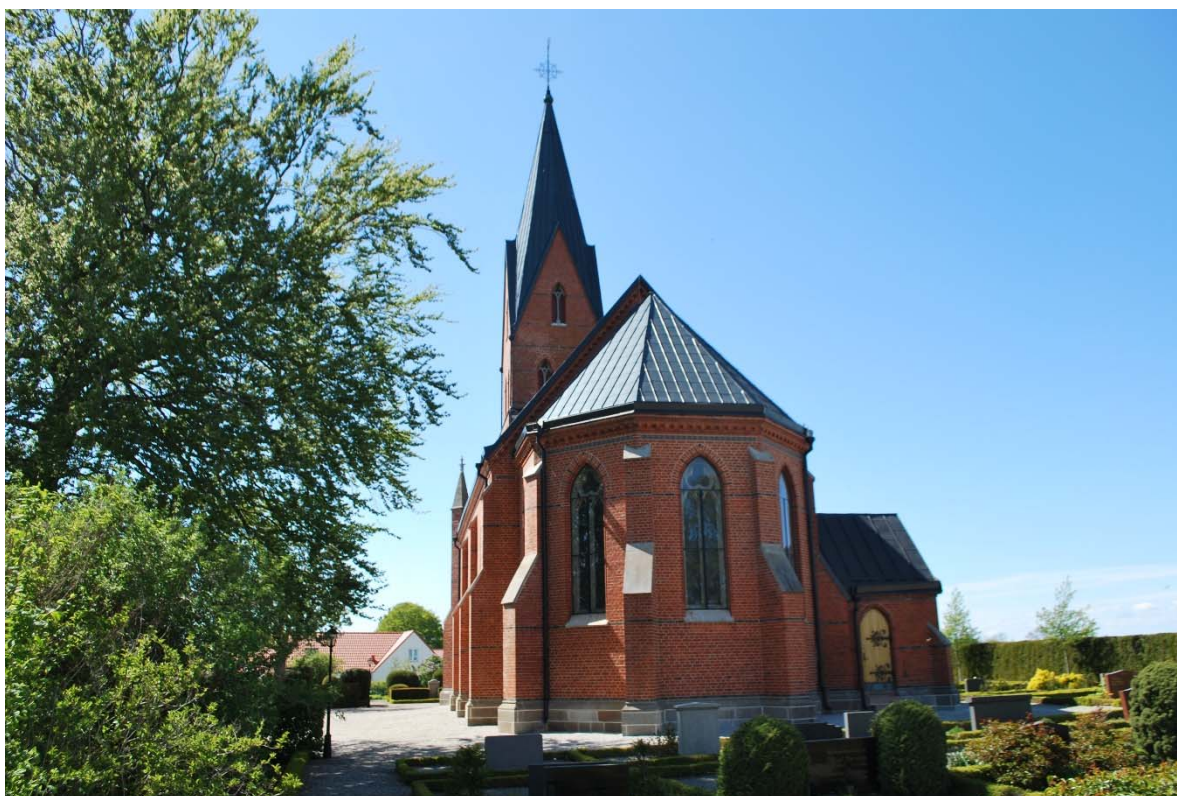
Fasad mot öster.

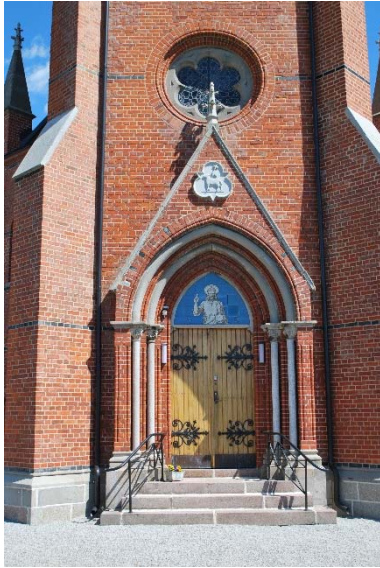
Portal i väster.

Kyrkans huvudingång är i tornets västra fasad i ett utskjutande spetsbågigt gavelparti av tegel. I perspektivportalen finns kolonner med baser och korintiska kapitäl. Tympanon ovan dörren är dekorerat med keramikplattor med motiv av Kristus i vitt med välsignande hand mot en blå bakgrund flankerad av bokstäverna alfa och omega.

Tympanonfältet är tillverkat av Villeroy & Boch i Tyskland. Dörröppningen omges av profiltegel. Pardörren av ramverk är på utsidan klädd med stående pärlspontpanel med stora dekorativa beslag av järn med bladmönster.

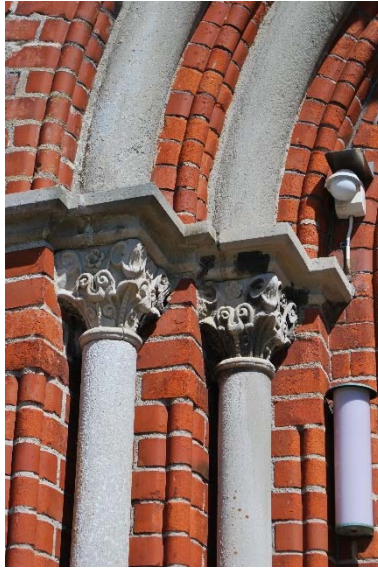
Kapitel på västportal.

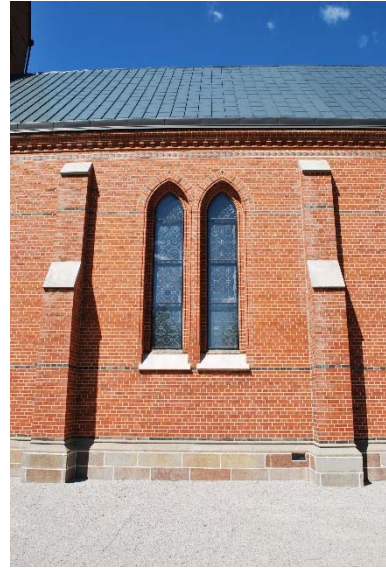
Fönster i långhuset mot söder.

Kyrkans fönster är mestadels spetsbågiga och har en omfattning av formtegel som bildar rundstavar. I långhuset sitter fönstren parvis. Det dekorativt målade glaset är blyspröjsat och förstärkt med horisontella stormjärn av plattjärn. Korets fönster har masverk gjuten i cement med trepassformer. Fönstren är även här blyspröjsat med dekorativt glasmåleri, det mittersta med figurativt måleri. Fönstren har 2017 försetts med ytterbågar av svart aluminium med tre horisontella delningar. Solbänkarna är klädda med kalksten. Tornet har ett runt fönster med cementgjutet sexpass med blyspröjsat glasmåleri. Ljudöppningar i två nivåer finns i tornet åt tre väderstreck. Öppningarna omges liksom fönstren av profiltegel. Varje öppning delas av en cementgjuten kolonnett med ett ovanförliggande masverk med trepass. Brädluckorna är på utsidan klädda med rödmålad pärlspontpanel.

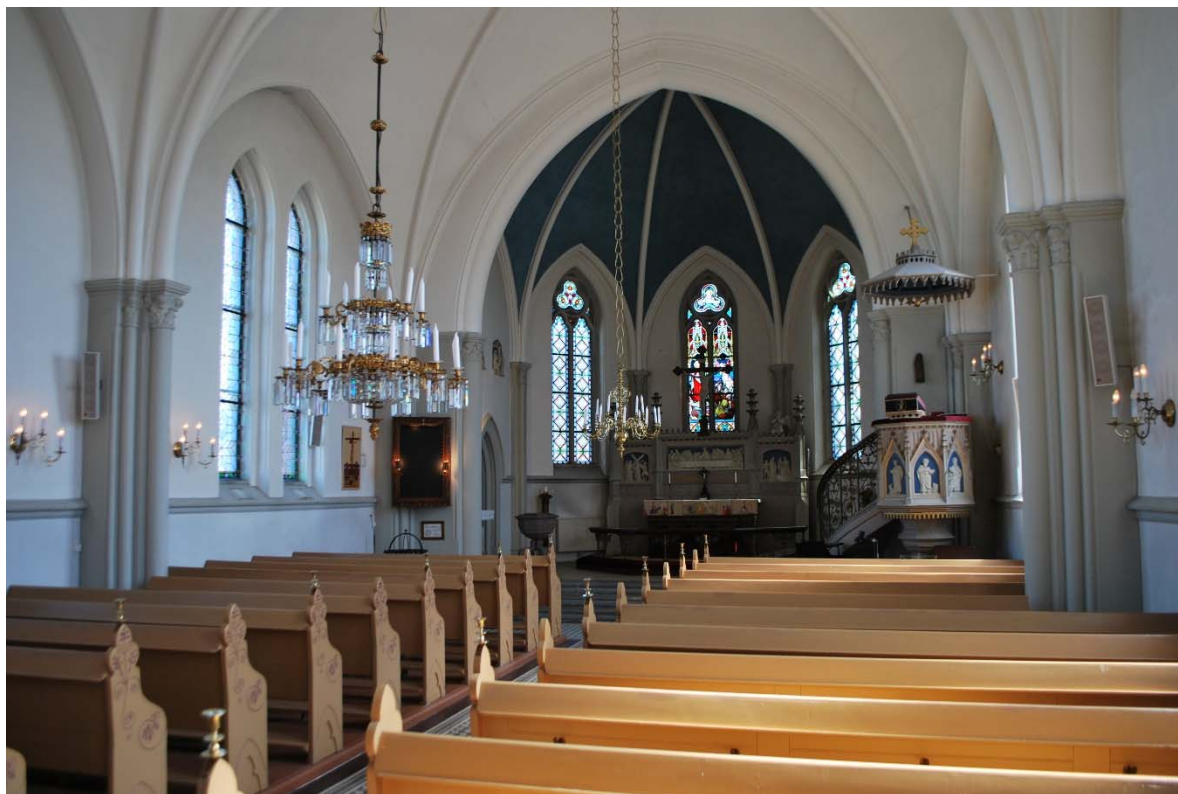
Långhuset mot koret i öster.

Kyrkorummet består av ett enskeppigt långhus med tre travéer och ett något smalare upphöjt kor i öster. I långhusets västra del finns orgelläktaren. Längst fram i långhuset står predikstolen i söder och en ljusbärare i norr. Öppna bänkar står på ömse sidor om mittgången i långhuset. Bänkarna går ut till ytterväggarna. Golvet är belagt med

Långhuset är välvt med tre kryssribbvalv. Ribborna har halvrunt snitt. De vilar på flersprångiga pilastrar med framförställda halvkolonner med cementgjutna koriniska kapitäl. Valven är putsade och vitkalkade medan pilastrarna är grå. I valvhjässan möts de halvrunda ribborna i en cirkel av formtegel. Gördel- och sköldbågarna är spetsbågiga.

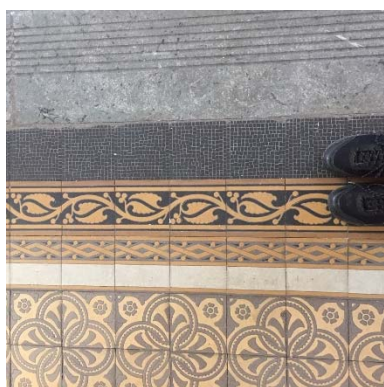
Golv i koret.

Koret är upphöjt tre steg, belagda med kalksten med inhuggna räfflor. Korgolvet är täckt av keramikplattor från Villeroy & Boch. Plattorna är mönstrade i gult och grått med liljor och fyrpassformer. Utanför dessa finns tre bårder med olika mönster. Taket är kryssvälvt med sex kappor. Kapporna är målade mörkt blå medan valvribborna är vita. Pilastrarna är lika de i långhuset. I koret står altaruppsatsen mot östväggen innanför altarringen. Dopfunten av sten står på norra sidan. Det femkantiga koret har fyra fönster med masverk av cement med blyinfattade målade glas. Mittfönstret har en figurativ målning av Uppståndelsen. Nedanför Jesus syns förskräckta väktare. De övriga fönstren i koret har mönster av druvblad omgivna av kvadrater. Samtliga fönster är tillverkade av Königl. Bayerische Hofglasmalerei F.X Zettler München. Denna märkning finns på vissa fönster. Frans Xaver Zettler (1841-1916) var glasmålare som grundade verkstaden som fick världsrykte. Glasmålningar av Zettler finns bland annat även i Johannes kyrka och Tyska kyrkan i Stockholm samt i Fuglie och Tygelsjö kyrkor i Malmö pastorat.

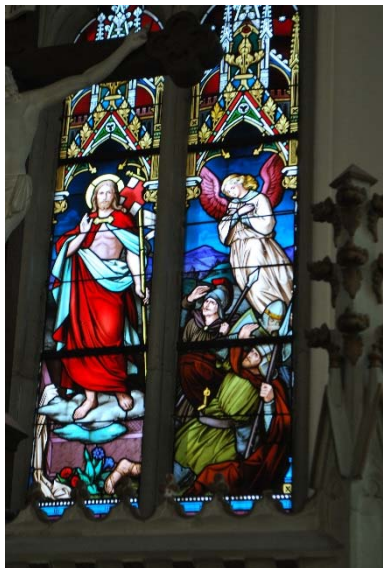
Glasmålning i koret, Uppståndelsen.

De höga smala fönstren har blyspröjsade glasmålningar i form av ett blommönster längs kanterna och svagt färgat glas i mitten. Fönsteröppningarna omges av formtegel liksom dörröppningarna.

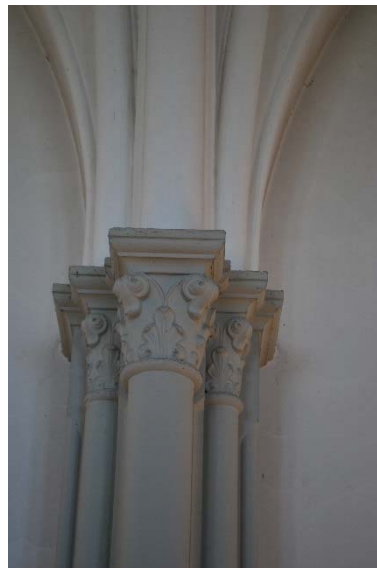
Kolonner med gjutna kapital.

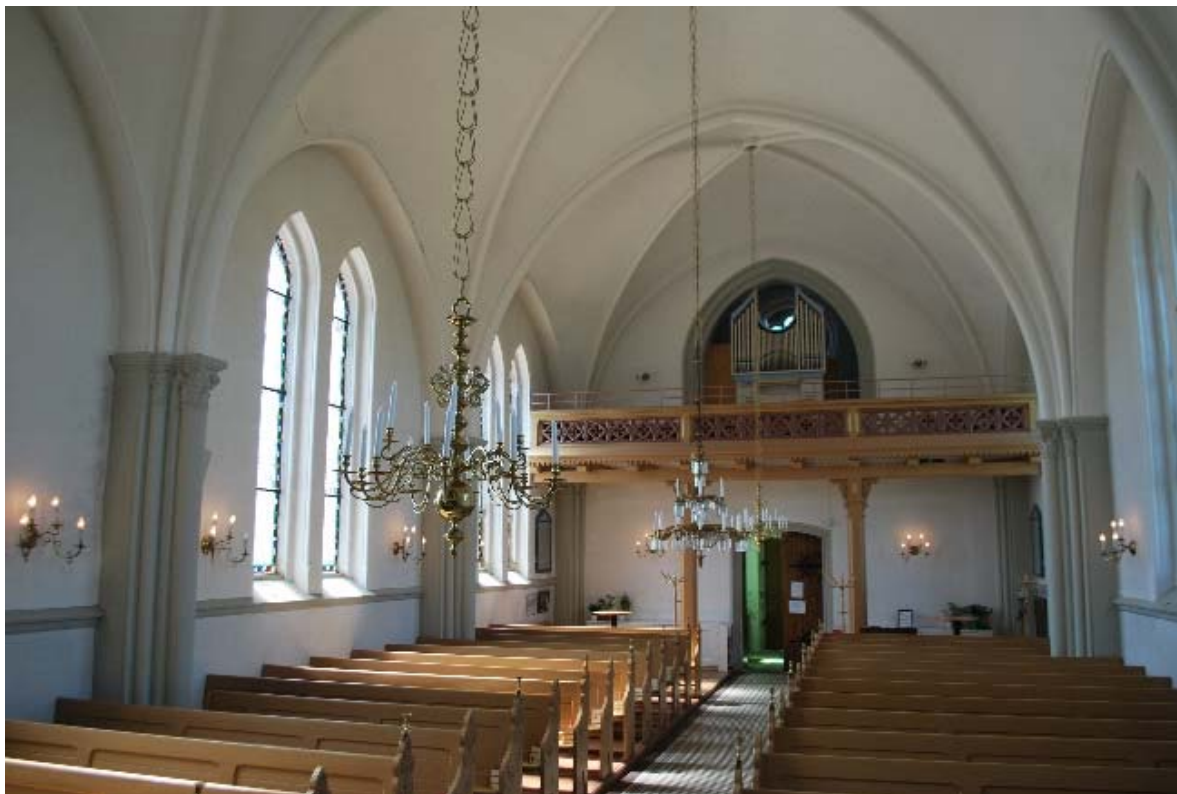
Långhuset mot orgelläktaren i väster.

Orgelläktaren i väster har en genombruten gjuten barriär omgiven av trä. Under

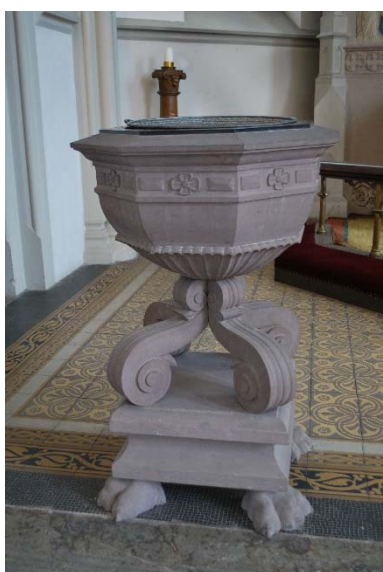
Dopfunten.

Dopfunten av sandsten är från 1888 och utförd av stenhuggare E.R Grönvall i Malmö. Åttkantig cuppa som avsmalnar neråt. Skaft av fyra volutformade ben som står på en fyrkantig fot som i sin tur står på fyra tassar med klor.

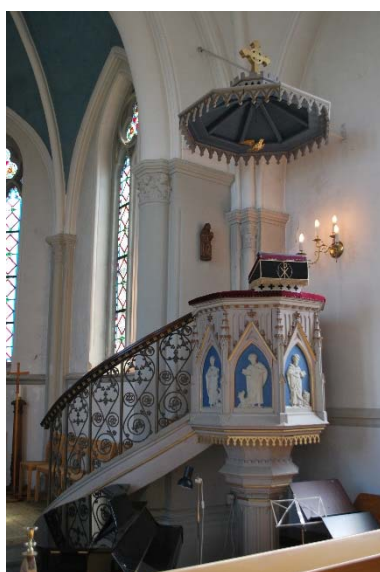
Predikstolen.

Predikstolen av trä i gotisk stil med baldakin från 1888 är ritad av A.W. Lundberg. Korgens sidor är prydda med vimperger. Inom spetsbågiga blåmålade fält finns vitmålade träreliefer av evangelisterna. Färgsättningen är densamma som på altaruppsatsen. Enligt prästen Ernst Frostin är relieferna från den gamla predikstolen från 1590-talet. Trapppräge av smide med bladmotiv.

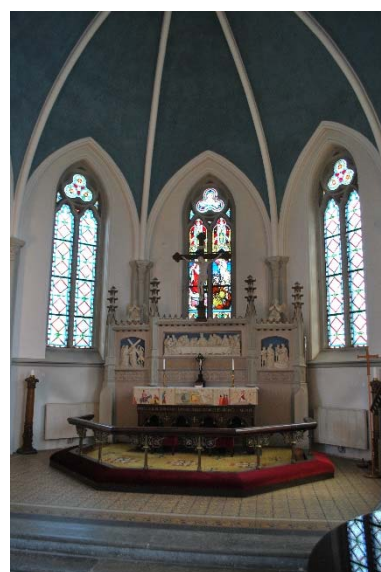
Altaruppsatsen i koret.

Altaruppsatsen är gjuten i cement med figurreliefer av vit keramik mot blå botten. Indelad i tre bildfält som avdelas med fialer, miniatyrorn, som dekoreras med krabbor. Mittreliefen visar Nattvarden medan sidorelieferna skildrar scener från Via Dolorosa. Uppsatsen är dekorerad med bland annat tre och fyrpass samt tandsnittsfris. Mittreliefen kröns av ett krucifix och sidorna av bedjande änglar. Keramikdetaljerna är tillverkade av Villeroy & Boch.
