# Gärdslövs kyrka

## Kulturhistorisk karaktäristik och bedömning

KRISTINA SIMONSSON, 2018-07-07

Anderslövs församling, Skytts kontrakt, Lunds stift, Gärdslövs socken,  
Trelleborg Gärdslov 45:1-husnr 1, Trelleborgs kommun, Skåne län, Skåne

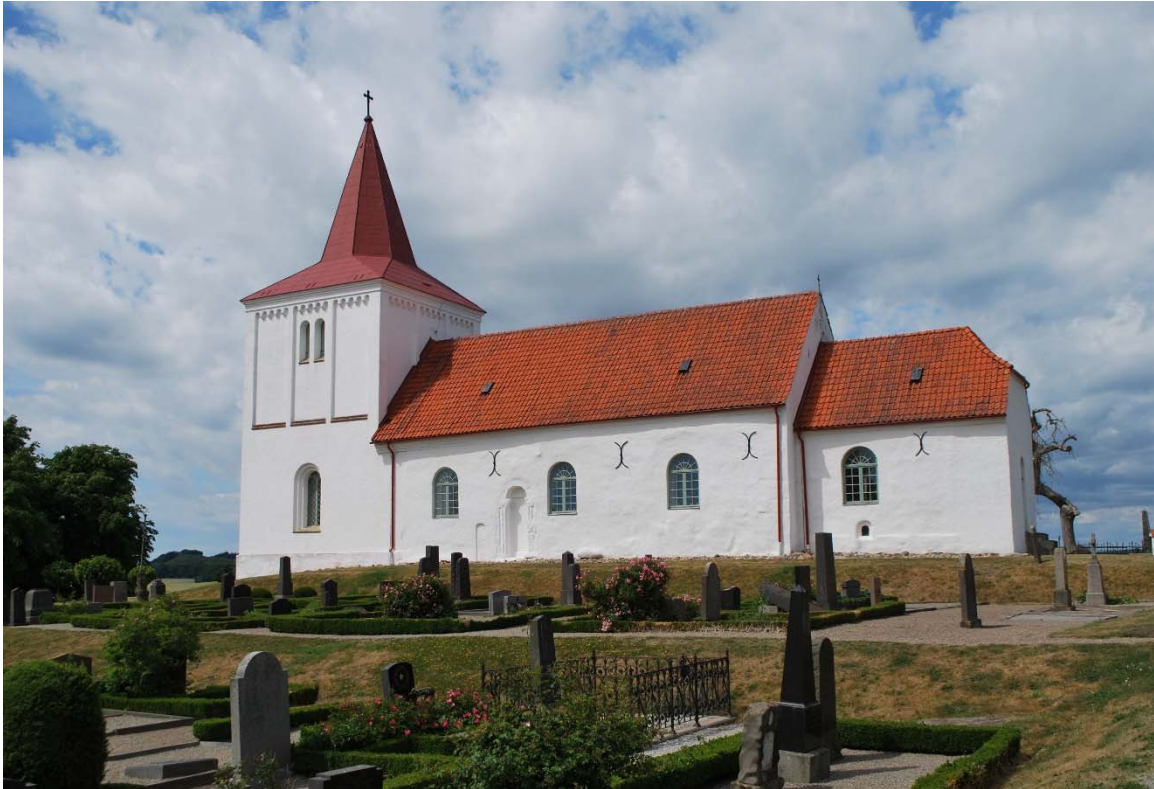
*Fasad mot söder.*

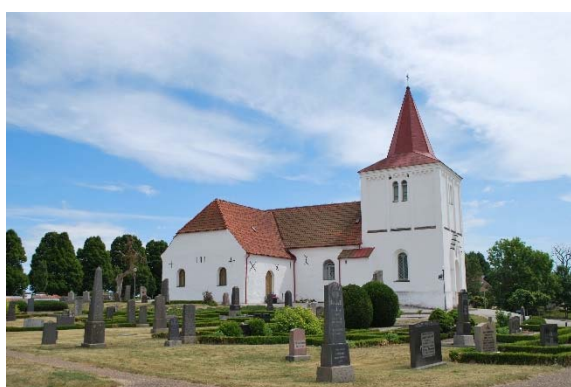
*Fasad mot norr.*

Kyrkan består av långhus, rakavslutat kor, en korsarm mot norr och ett torn i väster som ligger i liv med långhuset. Endast långhuset och halva koret är medeltida, övriga delar är tillbyggda under 1800-talet. Långhuset förlängdes under medeltiden. Murarna är vitputsade. Muröppningarna är stora och rundbågiga. Fönstren är mestadels av trä. Taken är täckta av tegel och tornspiran av plåt.

Långhusets ursprungliga del är uppförd med murar av gråsten med hörnkedjor av kalksten. Visst inslag av tegel finns också. De romanska fönstren har haft tegelomfattningar med räfflat tegel. Långhusets förlängning är byggd av tegel. Långhuset är sekundärt förhöjt med tegel och har en tegelutkragning. Korsarmen mot norr är byggd av gråsten och tegel. Koret är byggt av gråsten lagda i jämna skift som avslutas med tegelutkragning. Korets hörnkedja i söder är av kalksten och sandsten. Samtliga murar är spritputsade och vitkalkade. Långhus, kor och korsarmen har en ojämn levande putsyta som avslutas med en tresprångig takgesims. Koret har en skråkantad sockel medan övriga delar saknar sockel. Flera svarta ankarjärn av olika format är synliga på fasaden.

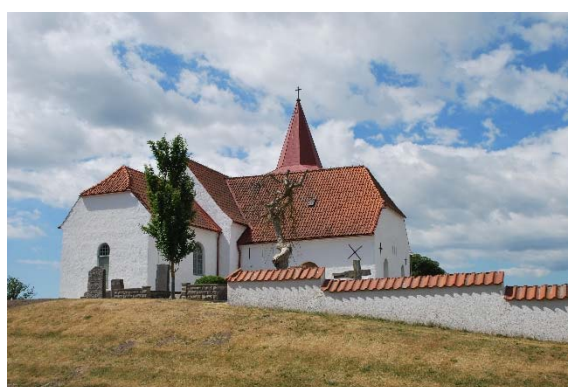
*Fasad mot nordöst.*

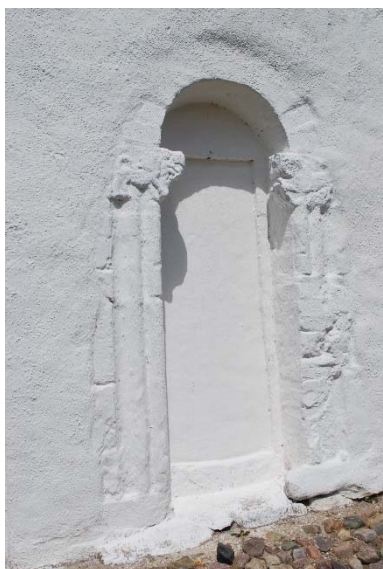
På långhusets södra sida finns rester av den tidigare romanska sydportalen som frilades 1983. Portalen flyttades hit vid långhusförlängningen enligt den byggnadsarkeologiska undersökningen. Den rundbågiga omfattningen är av kalksten med två figurhuggna kapitäl utformade som lejon. I det västra finns även en "djävul" och en figur i klädedräkt. På insidan finns ett ansikte med öppen mun med ett ansikte i gapet. Kapitälerna är anfrätta av tiden och puts och kalkning döljer detaljer.

*Sydportalen.*

1983 frilades den romanska sydportalerna. En byggnadsarkeologisk undersökning av murverket gjordes. Sydportalerna är flyttad hit från annan plats i kyrkan.

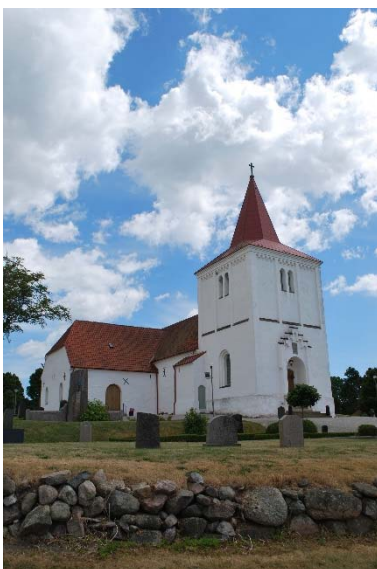
*Fasad mot nordväst.*

Tornet från 1854-55 är uppfört av tegel. Det har en hög sockel och avsluts med en takgesims av rundbågar, sågtandsskift och utkragande skift. Fasaden på tornets övre del är indelad med lisener i hörnen och däremellan två lisener som delar fasaden i tre indragna nischer. I den mittersta nischen finns dubbla ljudöppningar täckta med brädluckor åt tre väderstreck. Tornets murar är slätare än på de övriga delarna av kyrkan. På tornets norra sida finns en utbyggnad med trapphus till de övre våningarna.

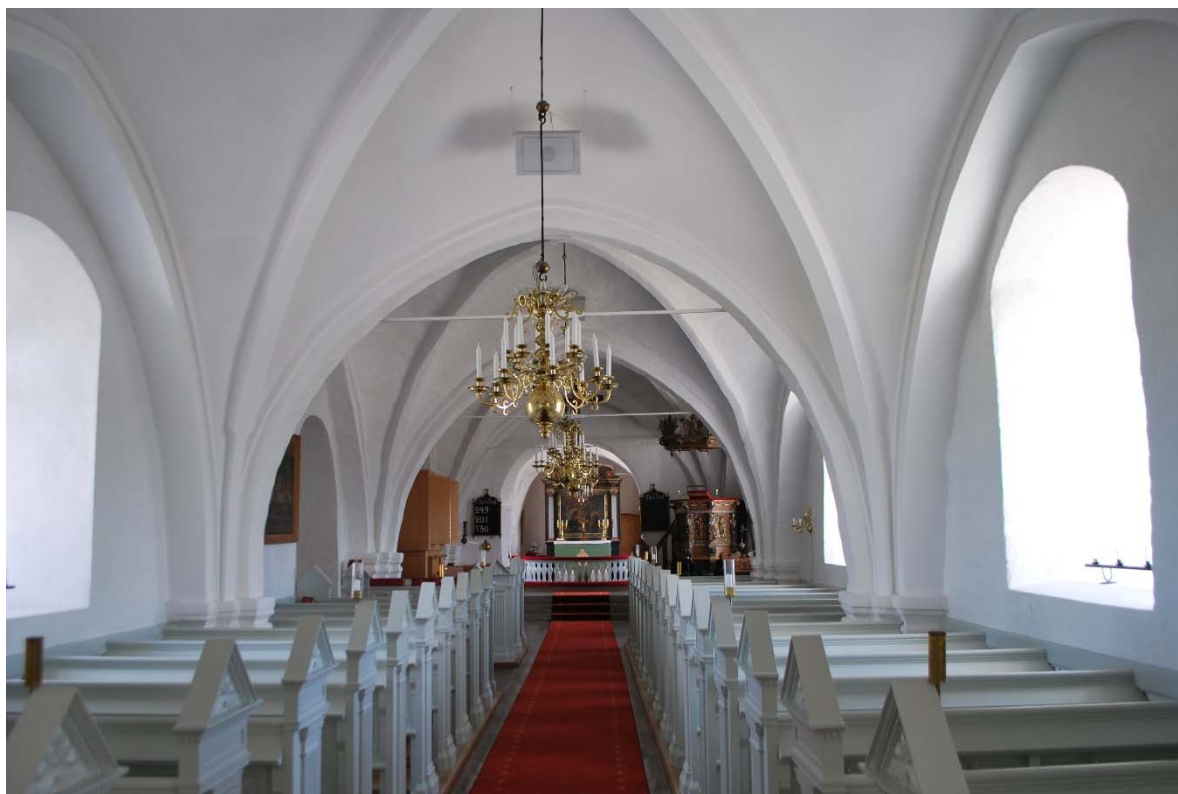
*Långhuset mot koret i öster.*

Kyrkorummet består av tornrum, långhus och kor. Tornrummet är en integrerad del av långhuset. Ett litet vindfång med dörrar av ramverk och fyllningar finns framför torningången. Öppna bänkar står på ömse sidor om mittgången i långhuset. Bänkarna går ut till ytterväggarna. Väggarna och valven är slätputsade och vitfärgade. Golvet är belagt med kalkstensplattor, i mittgången täckt med en lång röd gångmatta. Under bänkarna ligger obehandlat brädgolv.

Långhuset är välvt med tre vita kryssribbvalv, tornrum och kor med vardera ett valv. Långhusets västligaste valv och tornvalvet slogs 1854 medan de andra valven är från 1400-talet. Gördel- och sköldbågar med föjdskipt är spetsbågiga. Valven vilar på tresprångiga pilastrar med kragband. Ribborna har fyrkantigt tvärsnitt. Från taket hänger mässingskronor. Det är stor skillnad på de släta valven från 1854 och de mer toppiga, ojämna valven från 1400-talet. Vita dragstag sitter mellan ytterväggarna.

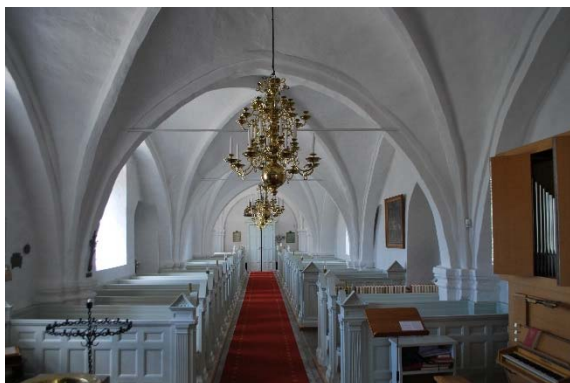
*Långhuset mot väster.*

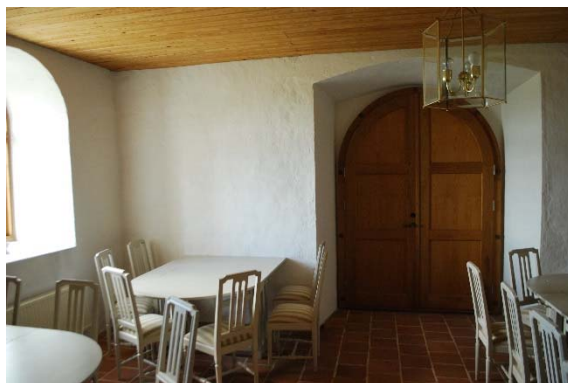
*Mötesrum i norra korsarmen.*

Nuvarande huvudingång är i norra korsarmen. I den inryms vapenhus, mötesrum och förråd. Golvet i korsarmen är belagt med kvadratiska tegelplattor, innertaket är klätt med oljad furupanel och de ojämna väggarna är vitputsade. Ekfönsterna har tonade glas. Korsarmen byggdes om 1962 av Eiler Græbe och hade före ombyggnaden ett tunnvalv. I det rymliga vapenhuset finns målade porträtt av tidigare kyrkoherde och hans hustru, klädhängare samt stolar, bänk och textilförvaring. Till långhuset och till mötesrummet leder rundbågiga pardörrar av ek med ramverk mot vapenhuset och klädda med panel på andra sidan. Kyrkorummet ligger två steg högre än vapenhuset.

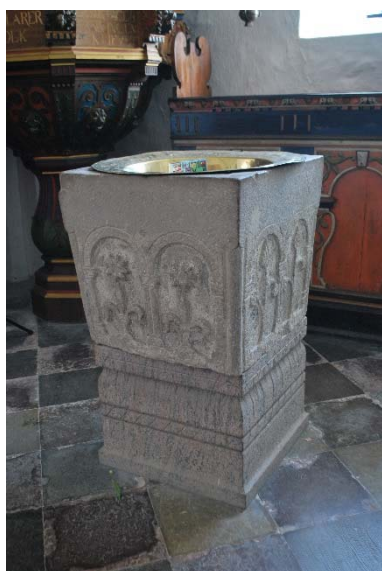
*Dopfunt.*

*Dopfunten* av sandsten är samtida med kyrkans uppförande. Kvadratisk bas. Kvadratisk konisk cuppa med inhuggna kolonnetter i hörnen. Varje sida har två arkadbågar men är olika utformad inom arkadbågarna med träd, blommor, sol och måne. Enligt Tynells gruppering tillhör dopfunten Munkarpsgruppen. Dessa kännetecknas av de är fyrkantiga, har rundstavar i hörnen och ett eller två rundbågsfält på sidorna. Det finns ett 25-tal dopfuntar i sydvästra Skåne som hänförs till denna grupp.

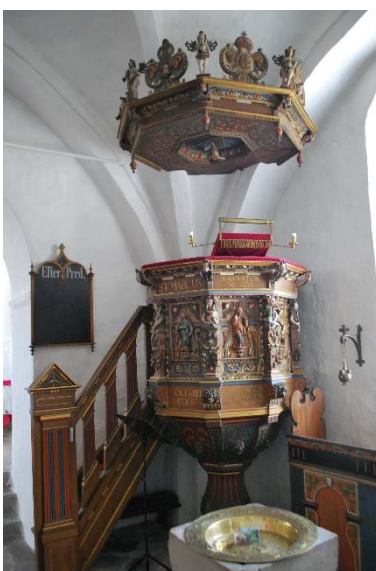
*Predikstol.*

*Predikstolen* med baldakin från 1600-talet är av rikt snidat bemålat trä. Trappan tillkom på 1800-talet. Korgens bas och undersida nygjordes i gammal stil 1902 efter förslag av Salomon Sörensen. Korgens sidor har reliefer av Jesus och evangelisterna Matteus, Markus, Lukas och Johannes. Sidorna avdelas i hörnen av snidade kvinnor och fruktornament. Baldakinen kröns bland annat av basunbläsande änglar.

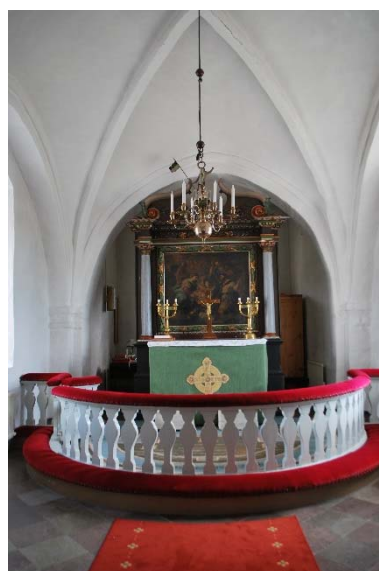
*Altaruppsats.*

*Altaruppsatsen* av målat snidat trä är från slutet av 1600-talet. Altartavlan med motivet ”Herdarnas tillbedjan” i dova färger inköptes i Rom 1903 av kyrkans dåvarande patronus Fredrik von Blixen-Finecke. Enligt inventarieförteckningen är målningen från mitten av 1600-talet. Den omges av en snidad ram med bladverk och vid sidorna kolonner med korintiska kapitäl. Den utsirade arkitraven är krönt av två voluter och i mitten står Kristus med segerfanan.
