# Kyrkoköpinge kyrka

## Kulturhistorisk karaktäristik och bedömning

KRISTINA SIMONSSON, 2019-01-26

Dalköpinge församling, Skytts kontrakt, Lunds stift, Kyrkoköpinge socken,  
Trelleborg Kyrkoköpinge 19:1, Trelleborgs kommun, Skåne län, Skåne

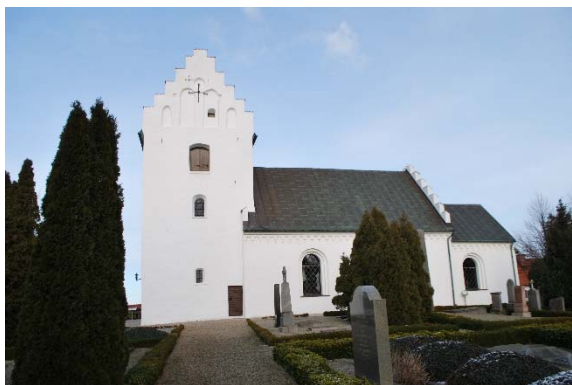
*Fasad mot söder.*

senare tillkommen takgesims bestående av rundbågsfris, sågtandsskift och en utkragande list av tegel finns på södra fasaden på kor och långhus. Korets östgavel har ett inmurat kalkat stenansikte med hjälm ovanför absidtaget. Långhusets trappgaveltinnar är sekundära men tillkomna före tornet byggdes enligt murverksdokumentationen.

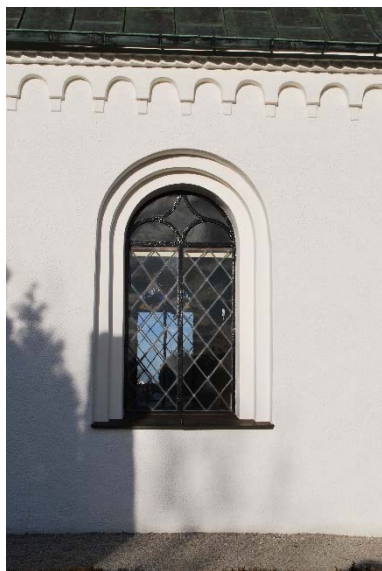
*Fönster och takgesims.*

Fönsteröppningarna i kyrkorummet är stora, rundbågiga och omges av två slätputsade språng. Fönsterbågen består av smidda plattjärnsprofiler som är blyspröjsade i diagonalt mönster med blåst klarglas och i övre rundade delen av flerfärgat glas. I blyspröjsarnas kryss sitter små blyblommor. Solbänkarna är täckta av koppar. Tornet har mindre rundbågiga gjutjärnsfönster av olika storlek. I klockvåningen på tornet finns stickbågiga ljudöppningar täckta med brädluckor.

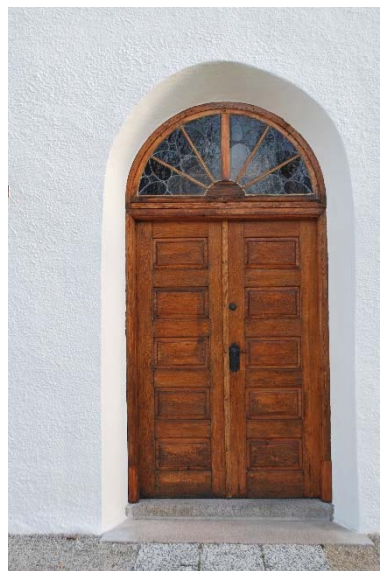
*Entréport i tornet.*

Kyrkan har tre ingångar, huvudingång genom tornet i väster, prästingång i absiden i öster och till vinden genom torntrappan. Alla ingångarna är sekundärt upptagna. Västingången togs upp 1834. Absidingången ersatte ett tidigare fönster. Både väst- och

östingången sitter i rundbågiga slätputsade muröppningar. Dörrarna är av ramverk med fyllningar, prästingångens dörr är klädd med pärlspontpanel på utsidan. Ovanför dörrarna finns träspröjsat lunettformat överljus med blyinfattat färgat glas. Torningången på tornets södra fasad har en rektangulär öppning och dörren täcks av brunmålad liggande panel.

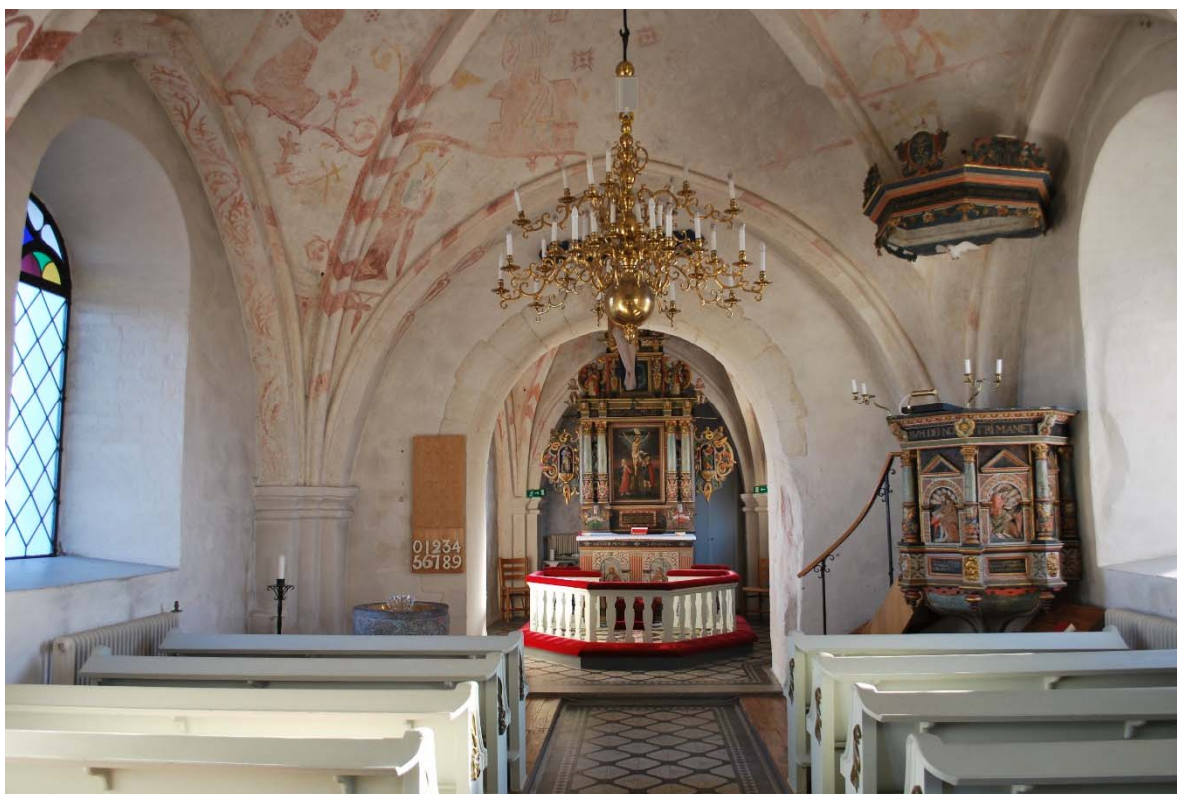
*Långhuset mot koret i öster.*

Långhuset är välvt med två kalkmålade spetsbågiga kryssribbvalv, vilande på trespråkiga pilastrar med kragband. Valven är murade med halvstenstegel. Valvribborna har rektangulärt tvärsnitt i ovankant och treklöverformat tvärsnitt i nederdelen. Sköld och gördelbågarna är spetsbågiga med en vulst mot valvkapporna.

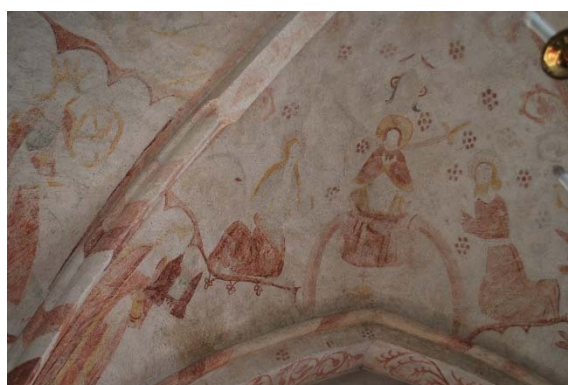
*Yttersta domen. Kalkmålning i östra valvet i långhuset.*

I valven hänger mässingsljuskronor. Valven är bemålade med sengotiska kalkmålningar från slutet av 1400-talet. Målningarna är delvis fragmentariska och bleka i ljust rött. Ursprungligen har målningarna varit flerfärgade. I västra valvet skildras skapelseberättelsen. I östra valvet visas bland annat yttersta domen med Jesus sittande på en regnbåge. Ribbor och bågar är målade med blixtmönster och växtbårder. Målningarna har vissa likheter med Östra Herrestads kyrka men är enklare utförda i Kyrkoköpinge. En målning i västra valvet med djävlar är i ett avvikande utförande från en annan period, men tidsmässigt närliggande. Ett litet fragment med målad bård från tidiggotisk tid före valvslagningen, enligt Banning, finns intill sydöstra fönstret i långhuset.

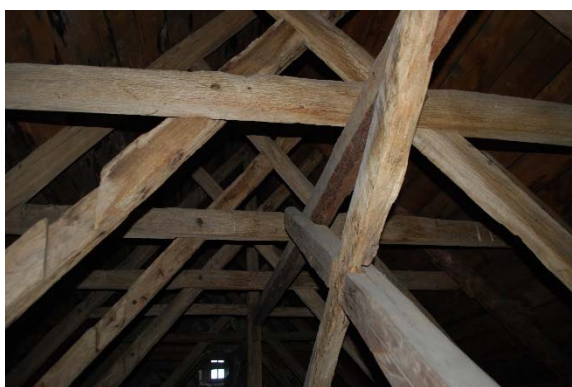
*Taklaget över långhuset.*

Vinden över kyrkorummet nås genom en lucka på andra våningen. Valven är oisolerade. Valvkapporna av halvstenstegel är ”toppiga”. Takstolen över långhuset är av medeltida bilat ekvirke samt återanvänd ek. Vissa delar har bytts ut mot furu. Den återanvända eken är mer välvuxen och slätare bearbetad än övrig ek. Takstolen består av sparrar, dubbla hanband, snedsträvor, saxsparrar och tassar samt en längsgående långstol. Tre av takstolarna (vid gavlarna samt i mitten) har en bindbjälke med kungsstolpe som förbinder långstolen. Taklaget i långhuset är förmodligen från tiden för valvslagningen på 1300-talet enligt antikvarie Petter Jansson som har bedömt taklaget. Vissa delar är återanvända och kommer troligen från långhusets ännu tidigare taklag.

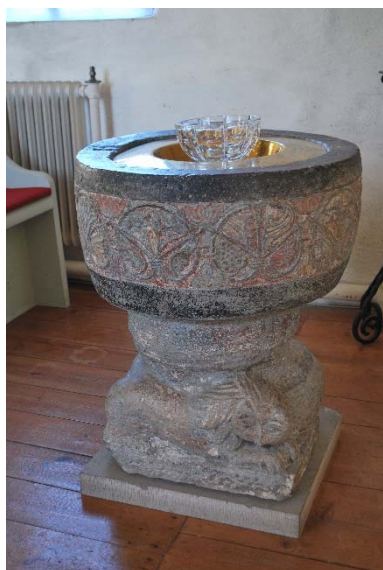
*Dopfunt.*

*Dopfunten* av sandsten är troligen från 1100-talets andra hälft kring tiden för kyrkans uppförande. Sockelplattan är från 1963. Den runda cuppan är dekorerad med en bred akantuspalmstfris med druvklasar. Foten har ett skulpterat lejon vid ena sidan. Funten hänförs av Lars Tynell i "Skånes medeltida dopfuntar" till Hörgruppen med ett tjugotal funtar. De kännetecknas av reliefer med akantuspalmstfris. Några av dem anses huggna av Mårten Stenmästare som verkade vid Lunds domkyrkobygge.

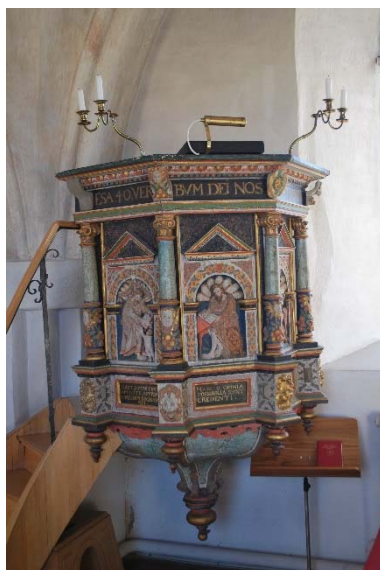
*Predikstol.*

*Predikstolen* av bemålad rikt snidad ek är förmodligen från samma tid som altaruppsatsen i början av 1600-talet. Baldakinen tillkom 1735. Vid renovering på 1960-talet togs de ursprungliga färgerna fram och trappan tillkom samt korgen sänktes. Predikstolen var tidigare övermålad med ekådring. Korgens sidor har snidade bilder av evangelisterna inom rundbågiga fält under tympanonfält. Hörnen markeras av kolonnetter med änglar som står på maskaronprydda postament.

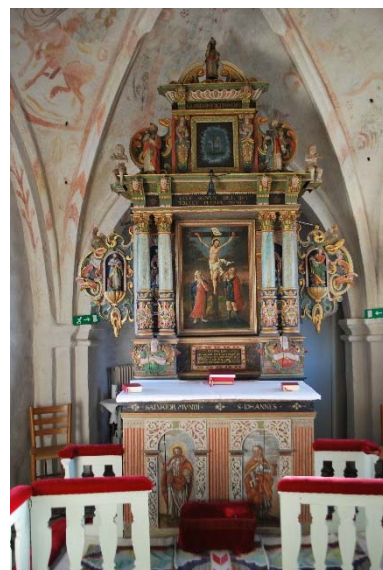
*Altaruppsatsen i koret.*

*Altaruppsatsen* är av bemålad rikt snidad ek. Den tillverkades 1631 och renoverades 1761. Bilden i mitten med Korsfästelsen nymålades förmodligen 1761. Den omges av parställda kolonner, snidade vingar och skulpturer av evangelisterna.

I en övre del finns målning av Lammet med korsfanan flankerad av karyatider, Paulus och Petrus och två putti. Uppsatsen kröns med en skulptur av Kristus som frälsare med jordglob i ena handen och en välsignande hand.
