Hörups kyrka

Kulturhistorisk
karaktäristik och bedömning
ANNA LINDQVIST – 2020-04-02

Löderups församling, Vemmenhögs, Ljunits, Herrestads och Färs kontrakt, Lunds stift
Hörup 71:1, Hörups socken, Ystad kommun, Skåne län

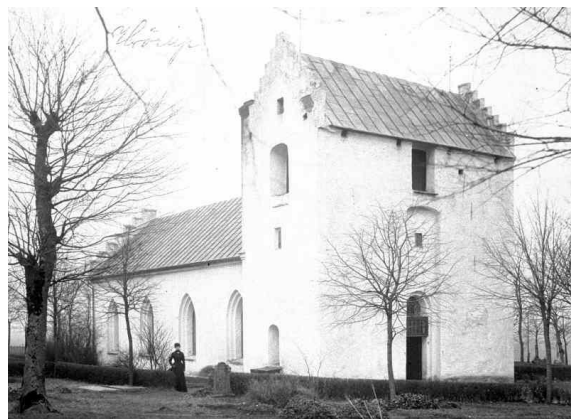
Hörups kyrka före den omfattande ombyggnaden 1905–1909. Foto t.v. okänd, t.h. Theodor Wählin. Bilderna är hämtade från Riksantikvarieämbetets bild databas Kulturmiljöbild.

Mellan 1905–1909 genomgick kyrkan en omfattande ombyggnad efter ritningar utförda av domkyrkoarkitekt Theodor Wählin med användning av Ludvig Petersons förslag från 1893. Wählin (1864–1948) var domkyrkoarkitekt i Lund mellan åren 1902–1943. I sina restaureringsuppdrag försökte han bevara byggnadsverkens olika historiska tillägg, även om han, liksom många andra arkitekter, hade svårt för den föregående generationens tillägg. Långhuset försågs med korsarmar i söder och norr och tornet med dubbla tornöverbyggnader eller avslutningar. Brunius kor och absidformade sakristia revs och ersattes av ett nytt kor och kvadratisk sakristia i öster. Taken belades med rött tegel och kyrkan fick nya fönster och

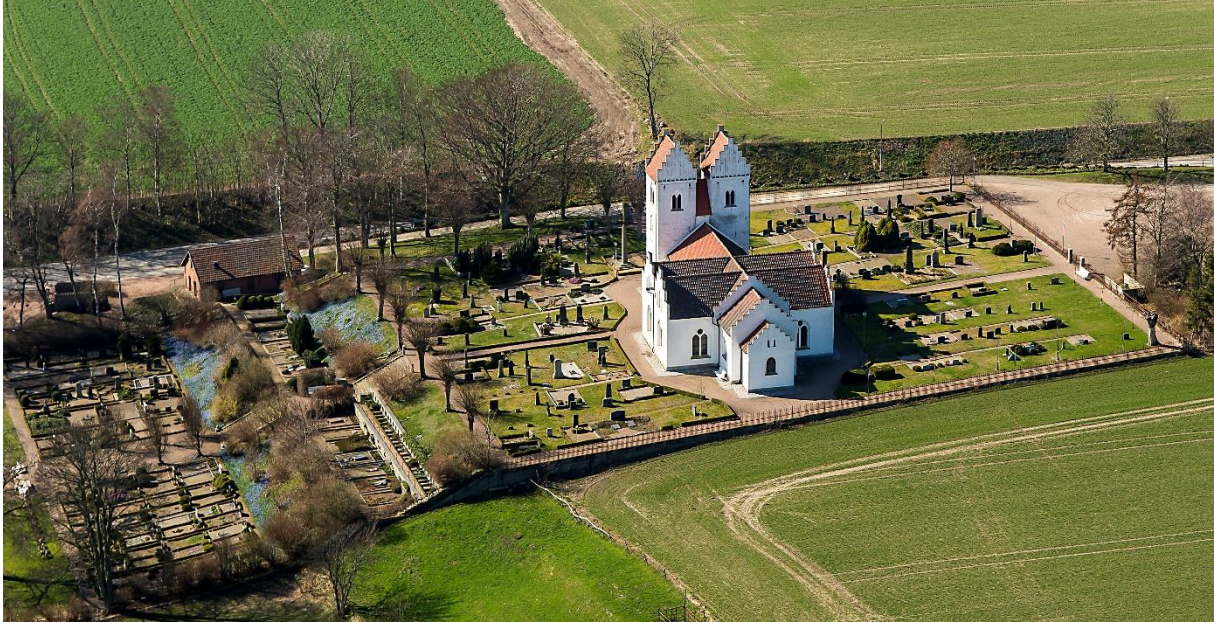
Kyrkogården från öster med den yngre kyrkogården i slutningen mot söder och den äldre närmast kyrkobyggnaden. Foto: Pär-Martin Hedberg, 2014.

kyrkobyggnaden i söder, norr och väster. Det har bevarat en äldre struktur med symmetriskt anlagda grusade gångar. Lantbrukare dominerar som titlar på gravplatserna, men även hantverkartitlar samt titlar med anknytning till Gyllerups säteri. Närmast kyrkan finns stensatta partier med storgatsten och grusade gångar.

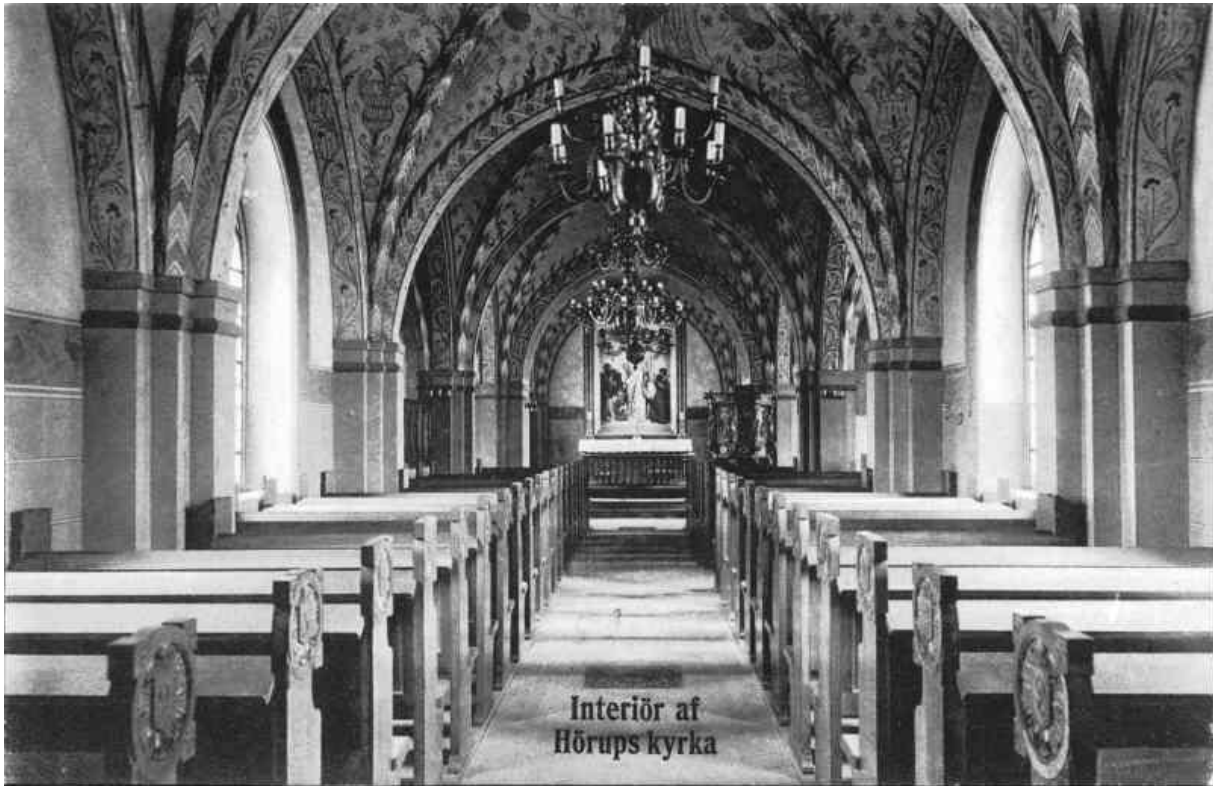
Interiör av Hörups kyrka mot öster. Fotograf och år okänt. Bilden är hämtad från Riksantikvarieämbetets bild databas Kulturmiljöbild.
